Verkehrsversuch einer Radverkehrsanlage am Tempelhofer Damm

Werkstattgespräch – Begehung eines Teilabschnitts des Tempelhofer Damms mit Menschen mit Mobilitäts- und Sinneseinschränkungen am 18.01.2019

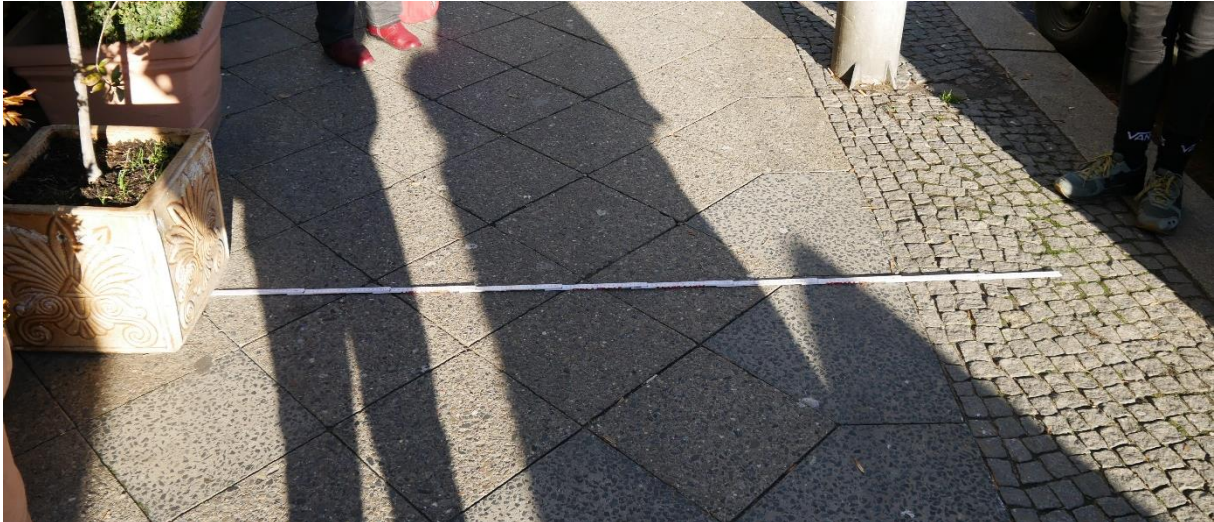
- Oberstreifen für Sondernutzungen zu schmal
- Unterstreifen für Baumscheiben zu schmal
- Gehwege durch Außengastronomie und Schilder von Gewerbetreibenden eingeengt
- besonders problematisch zwischen Ordensmeisterstraße und Burgemeisterstraße (Gehweg auf 1.60m eingeengt, s. **Abbildung 1**)
- keine taktile Eingrenzung von Sondernutzungen
- falsch parkende Lieferfahrzeuge engen Gehweg ein (s. **Abbildung 2**)

Abbildung 1: Einengung der Gehbahn durch Außennutzung der Gastronomie (gemessene Breite 1,60 m)

- Gehbahneinengungen durch teilweise unzulässige Sondernutzung durch Gastronomie und Geschäftsauslagen sollen unterbunden werden.
Hinweis FB Straßen: Überwachungsprobleme.
- Ziel beim Umbau: Zulässige Sondernutzungsbereiche sollen taktil abgegrenzt werden.

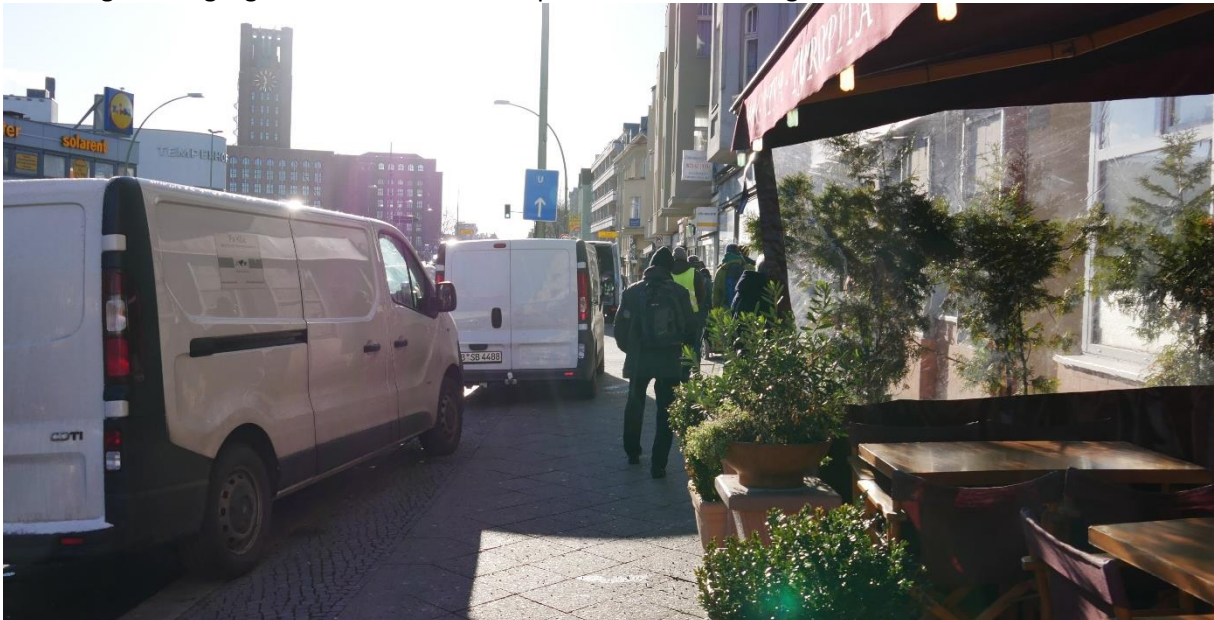
Abbildung 2: Einengung der Gehbahn durch falschparkende Lieferfahrzeuge

- An Kreuzungsbereichen ist Sichtkontakt teilweise durch parkende Fahrzeuge behindert
- Bei Übergängen teilweise nicht
- Behinderungen in der Laufrichtung durch Falschparker (s. Abb. 2 und 4)
- Besonders wichtig ist hier die Sicht auf den ankommenden Verkehr
- Wunsch nach stärkerer Kontrolle durch das Ordnungsamt

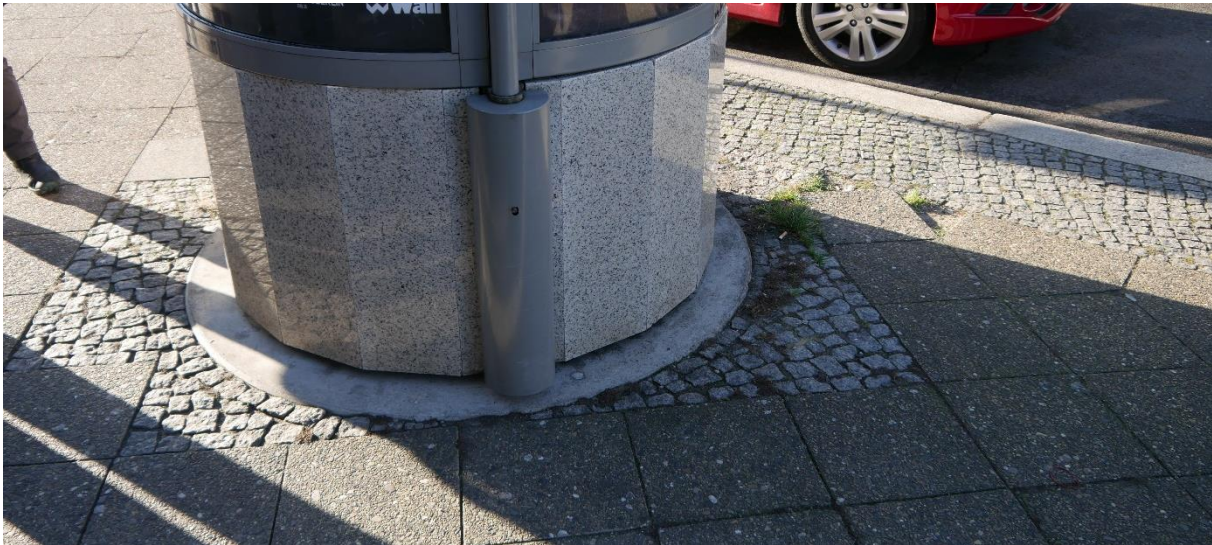
- Fahrradstellplätze vor Hausnummer 215-219 taktil nicht aufspürbar
- Aufmerksamkeitsmarkierung um Litfasssäule vor Hausnummer 215-219 unvollständig (s. Abbildung 3)

Abbildung 3: Fehlende bzw. unvollständige Aufmerksamkeitsmarkierung

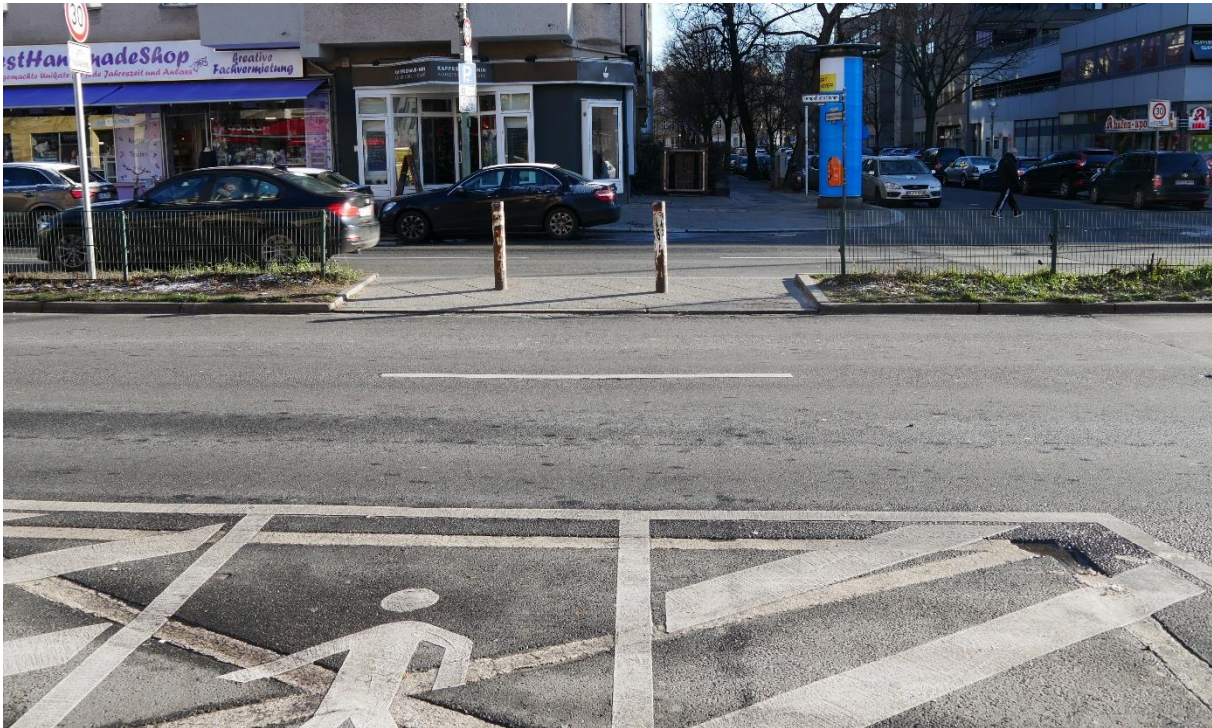
- Es fehlen Auffindestreifen
- Problem der Bordsteinhöhe (oft < 3 cm)
- Unklare Markierungen an der Querungsstelle an Burgemeisterstraße (s. Abbildung 4)

- nicht abgesenkt
- nicht gesichert
- Mittelinsel mit < 2,0 m zu schmal
- Vorschlag die bislang nur markierte Gehwegvorstreckung baulich auszubilden. Damit können Sichtbeziehungen nachhaltig verbessert werden und der Komfort für querende Fußgänger wird verbessert

Abbildung 4: Ungesicherte Querungshilfe an Kreuzung Tempelhofer Damm/der Theodor-Francke Straße: Markierungen insb. für sehbehinderte Menschen schwer/nicht erkennbar, Poller nicht kontrastreich markiert, Übergang zugeparkt
