Bezirksamt Spandau von Berlin

Berlin, den 03.11.2017

Information für die Nutzer (Schülerinnen und Schüler, pädagogisches Personal und sonstige Nutzer) der Carlo-Schmid-Oberschule aufgrund eines Havariefalles

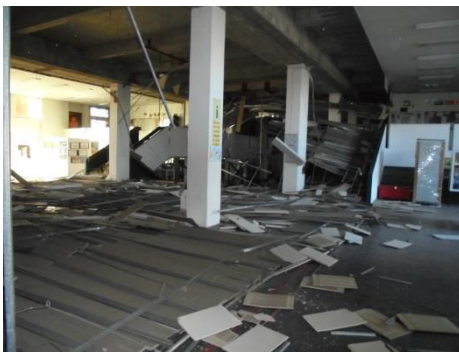
Am Wochenende vom 28.10. zum 29.10.2017 kam es zu einem Rohrbruch einer Wasserzuleitung einer Augendusche in einem naturwissenschaftlichen Unterrichtsraum.

Das Wasser lief über mehrere Etagen und sammelte sich in den Deckenplatten des Foyers. Die Unterkonstruktion der Decke konnte die Last der mit Wasser vollgesogenen Deckenplatten nicht mehr tragen.

Die Deckenplatten der Trockenbaudecke im Foyer fielen daraufhin hinunter.

Die Deckenplatten sind mit KMF (künstlichen Mineralfasern) in gebundener Form belastet, d.h. nur bei Zerstörung der Deckenplatten werden KMF Fasern freigesetzt.

Das Hochbauamt hat schnellstmöglich die Schadensbeseitigung eingeleitet.

Das Bezirksamt möchte in keinem Fall gesundheitliche Risiken sowie Sicherheitsrisiken für die Nutzer der Carlo-Schmid-Oberschule eingehen. Im Foyer wurden Staubschutzwände aufgestellt und die KMF-Platten werden fachgerecht entsorgt, der gesamte Bereich des Foyers wird besonders gereinigt. Bevor der Bereich wieder zur Nutzung freigegeben wird, erfolgt eine Raumluftmessung hinsichtlich einer Schadstoffbelastung. Nur wenn keine Schadstoffe nachgewiesen werden (Freimessung) wird das Foyer wieder zur Nutzung freigegeben.
