17128.01 EDD Geschützgießerei 180129

Alte Geschützgießerei Spandau
Obermeierweg 18, 13597 Berlin

1. Zusammenfassende Bewertungen

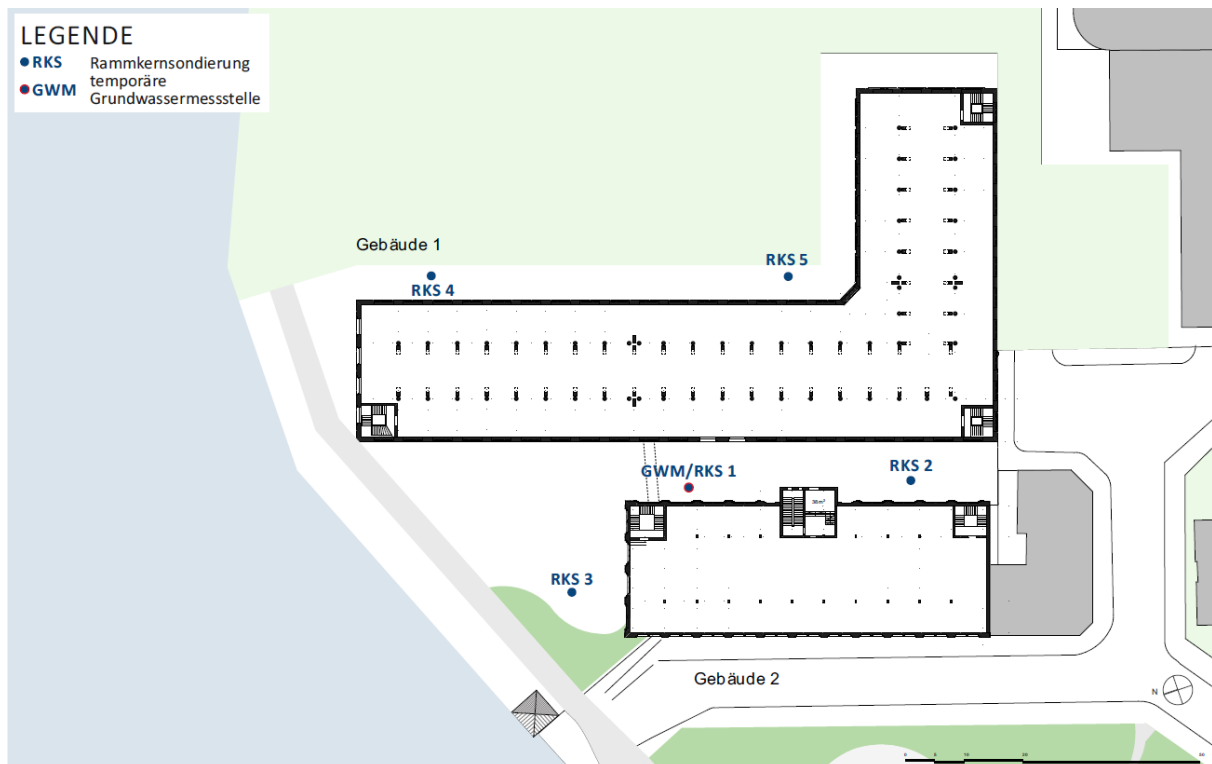
Anlage 3: Lageplan mit Kennzeichnung der Bohrpositionen

Am 17.01.2018 wurden zur orientierenden Altlastenerkundung fünf Rammkernsondierungen abgeteuft. Eine im zentralen Grundstücksbereich gelegene Rammkernsondierung wurde zur Grundwasserbeprobung als temporärer Grundwasserpegel ausgebaut. Die Grundwasserprobe sowie ausgewählte Bodenmischproben wurden hinsichtlich altlasten- sowie abfallrelevanter Parametern (insbesondere Schwermetalle, Cyanide, PAK, KW, AOX, LHKW, BTEX). Die Probenahmen und labortechnischen Bodenuntersuchungen wurden technisch begrenzt durch relevante Kernverluste und Stauchungen besonders bei den Rammkernsondierungen RKS 2 und RKS 5.
