Thermografie-Aufnahmen

Haus am Waldsee

Argentinische Allee 30
14163 Berlin

Thermografie-Aufnahmen vom 07.02.2013

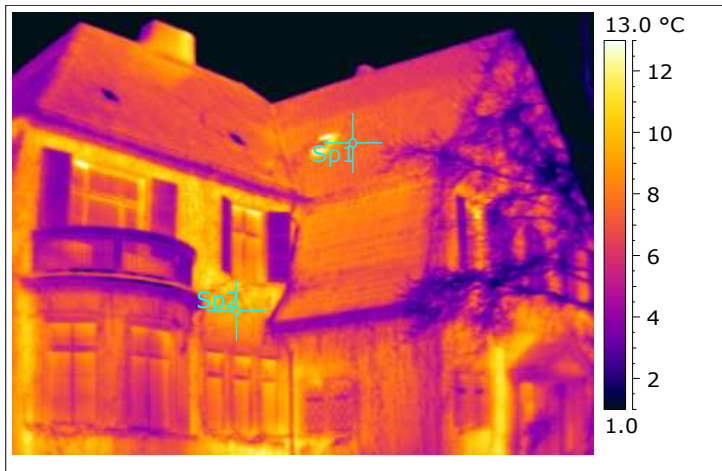
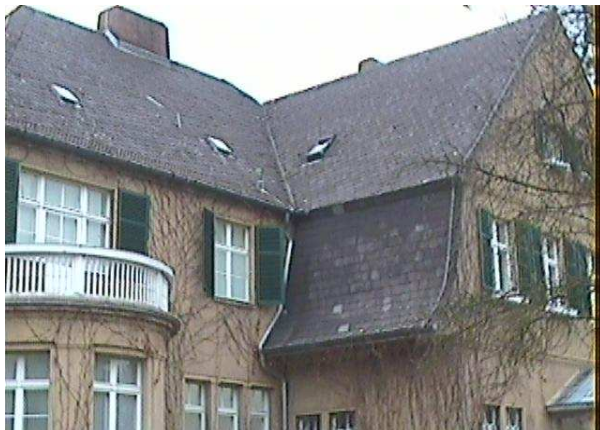
Die Oberflächentemperatur der Fassade liegt etwa 8 K, die des Daches etwa 6 K oberhalb der Umgebungslufttemperatur. Aufgrund des kleinen Wärmewiderstandes beim Wärmeübergang von der Wandfläche zur Außenluft (u.a. abhängig von den Windverhältnissen), weisen schon geringe Temperaturdifferenzen auf einen vergleichsweise großen (Verlust-) Wärmestrom bzw. eine geringe Dämmwirkung des Wandaufbaus hin.

Messort:	Fassade Südostseite, Ansicht Süd
Bemerkung:	erhöhter Wärmeverlust

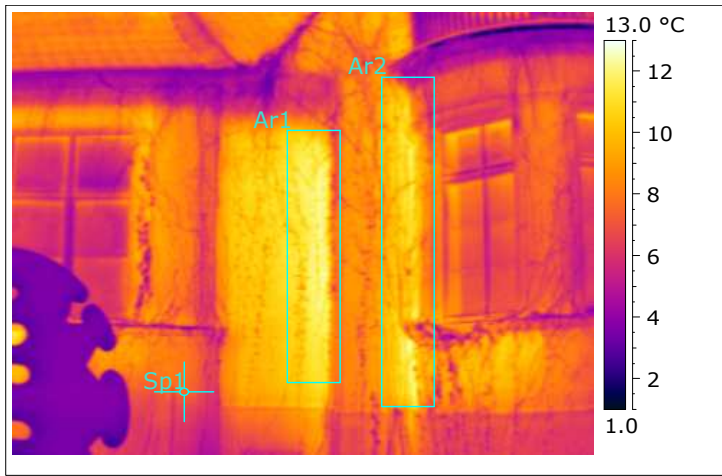
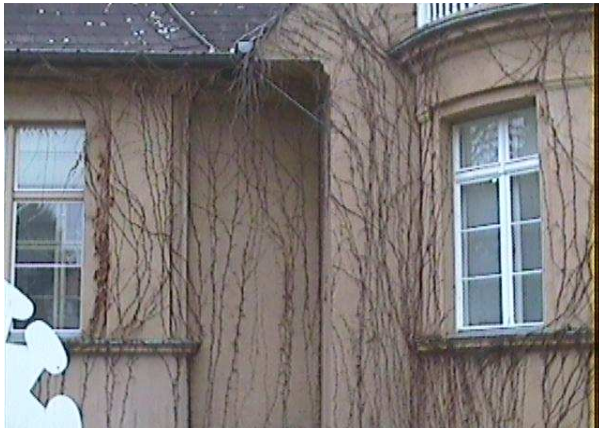
Messort:	Fassade Südostseite Ansicht Erker
Bemerkung:	erhöhter Wärmeverlust

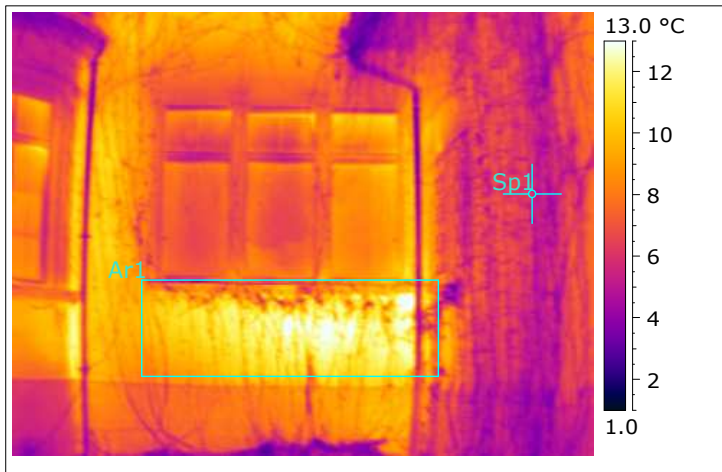
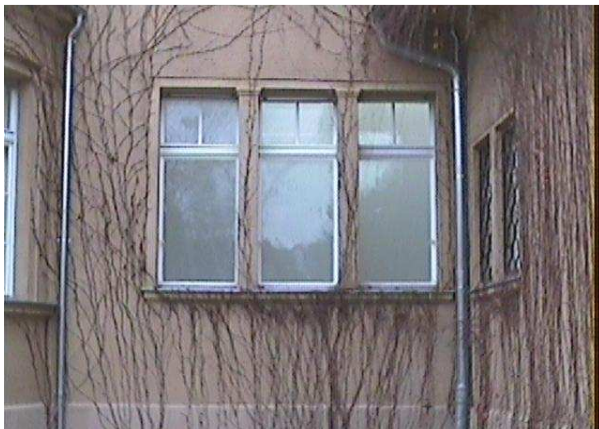
Hier auffällig sind die hohen Temperaturen im Bereich der Heizkörpernische. Diese weisen auf einen erhöhten Wärmeverlust hin.

Messort:	Fassade Südostseite EG links
Bemerkung:	erhöhter Wärmeverlust

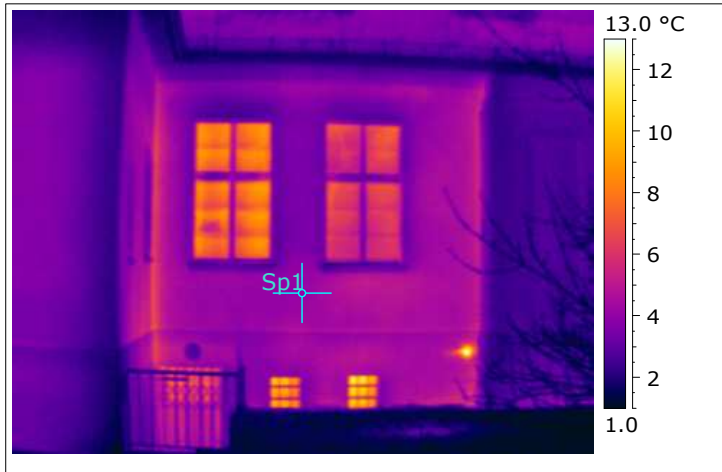
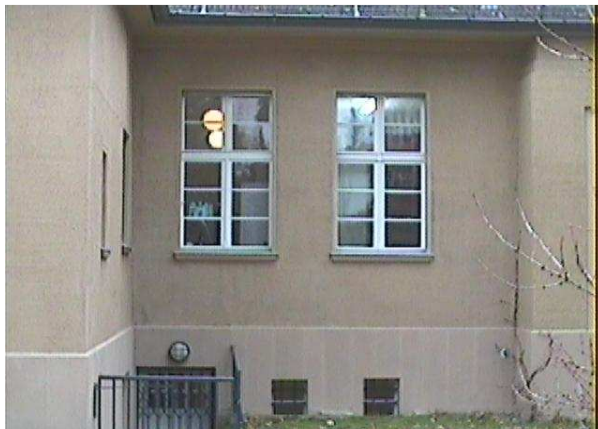
Messort:	Fassade Nordostseite EG
Bemerkung:	keine Auffälligkeiten

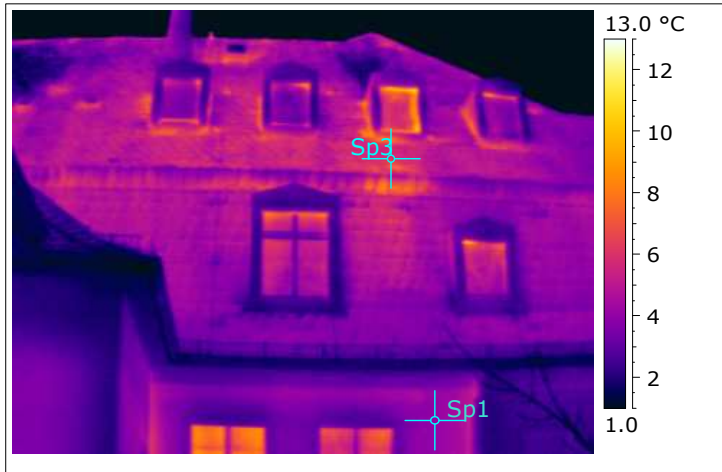
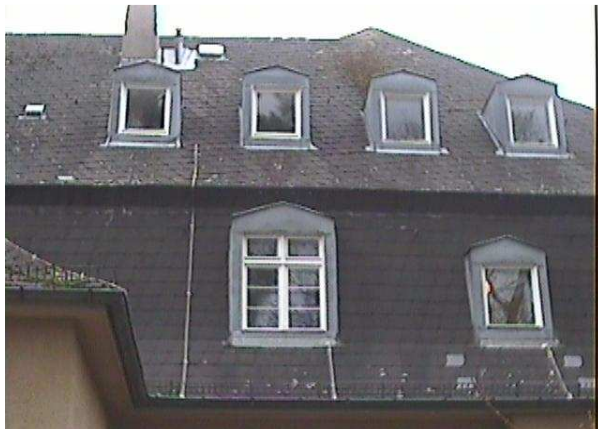
Messort:	Dach Südostseite
Bemerkung:	keine Auffälligkeiten

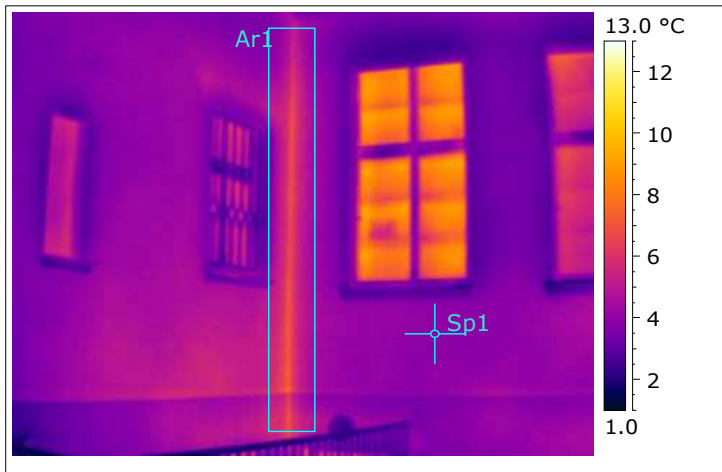
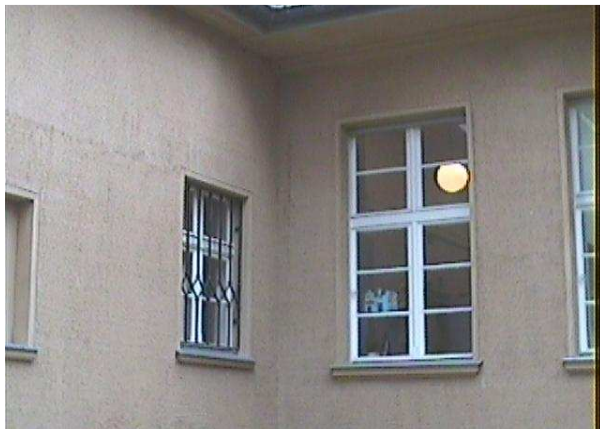
Leicht erhöhter Wärmeverlust im Bereich der Hauswanddecke.

Messort:	Fassade Nordostseite EG
Bemerkung:	leicht erhöhter Wärmeverlust

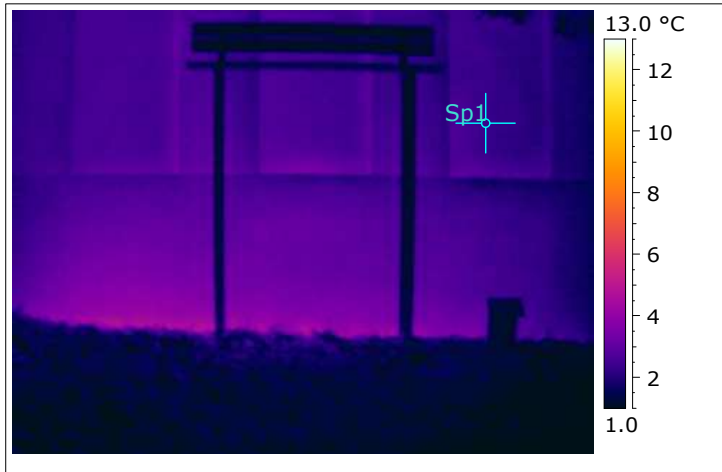
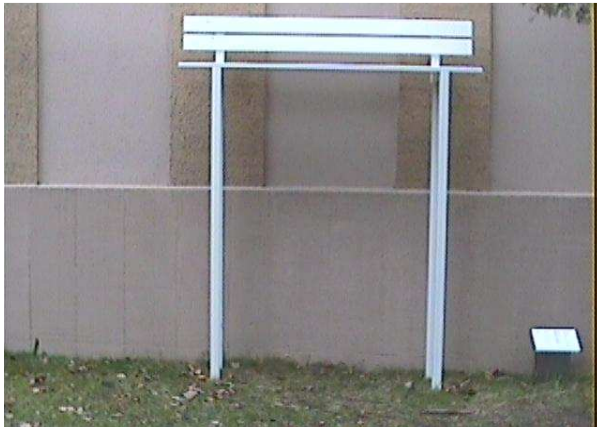
Messort:	Fassade Nordostseite EG
Bemerkung:	keine weiteren Auffälligkeiten

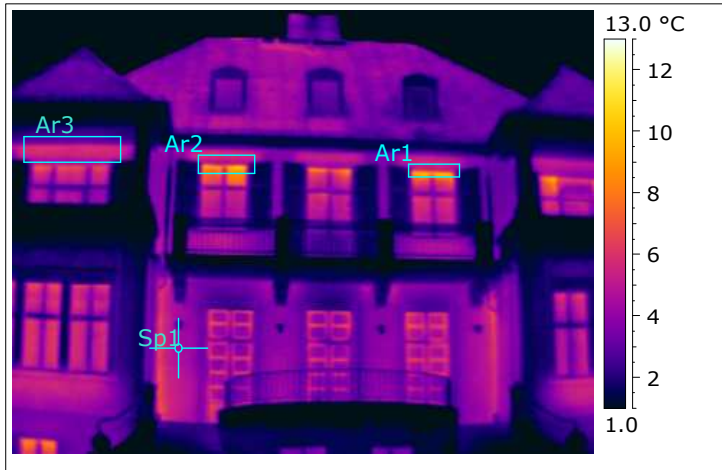
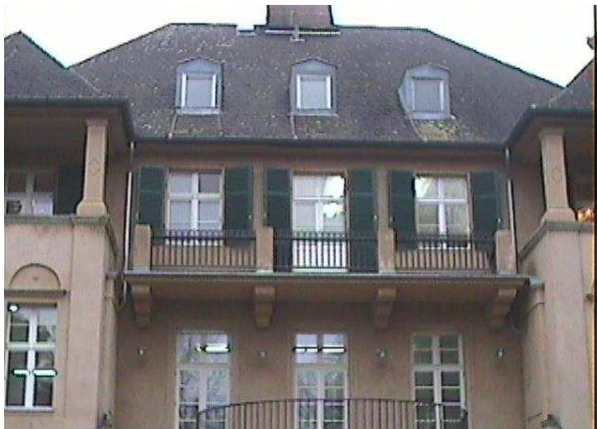
Die höheren Oberflächentemperaturen im Bereich der Fensterstürze (z.B. Ar3) weisen auf eine schlechtere Wärmedämmwirkung hin. Weiterhin ist ein leicht erhöhter Wärmeverlust in den oberen Fensterbereichen (Ar1, Ar2) erkennbar.

Messort:	Gebäudeansicht Nordwestseite
Bemerkung:	leicht erhöhter Wärmeverlust

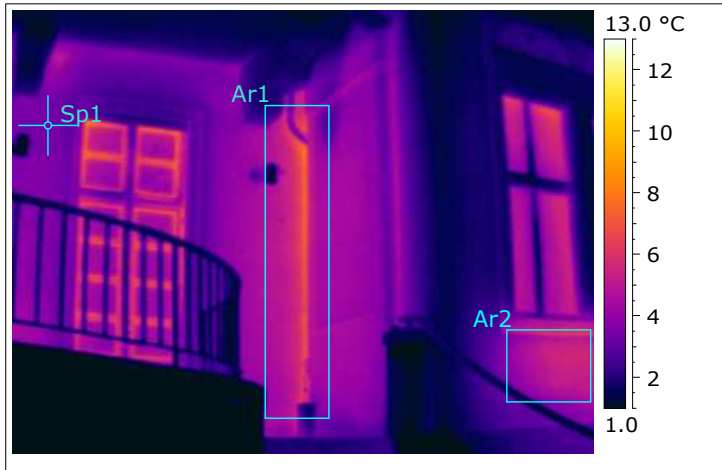
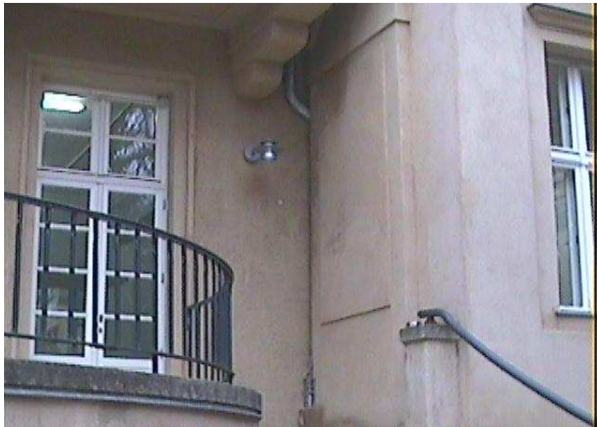
Leicht erhöhter Wärmeverlust im Bereich der Hauswanddecke (Ar1) und der Heizkörpernische (Ar2).

Messort:	Fassade Nordwestseite EG
Bemerkung:	leicht erhöhter Wärmeverlust

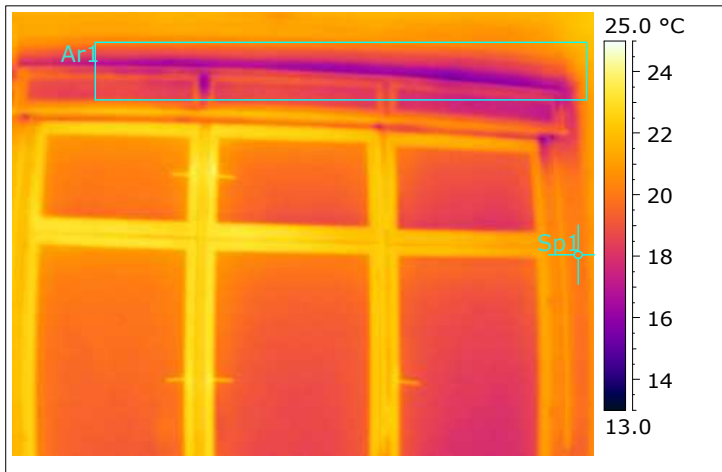
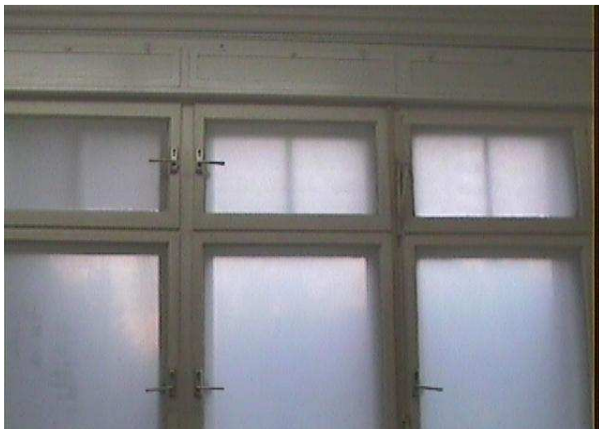
Messort:	Ausstellungsraum EG Südostseite
Bemerkung:	leicht erhöhter Wärmeverlust

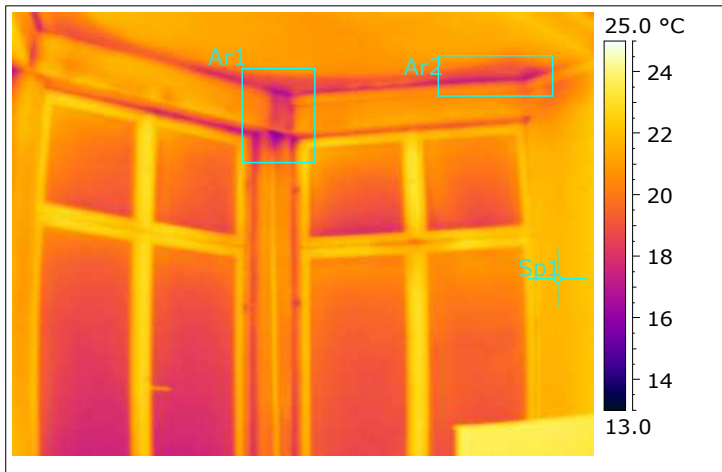
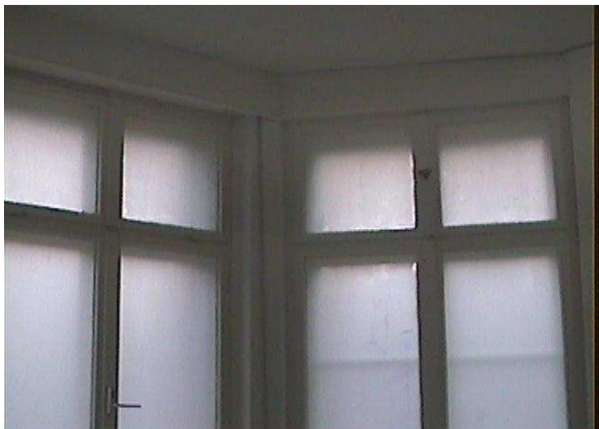
Messort:	Ausstellungsraum EG Erker Südostseite
Bemerkung:	leichte Undichtigkeiten

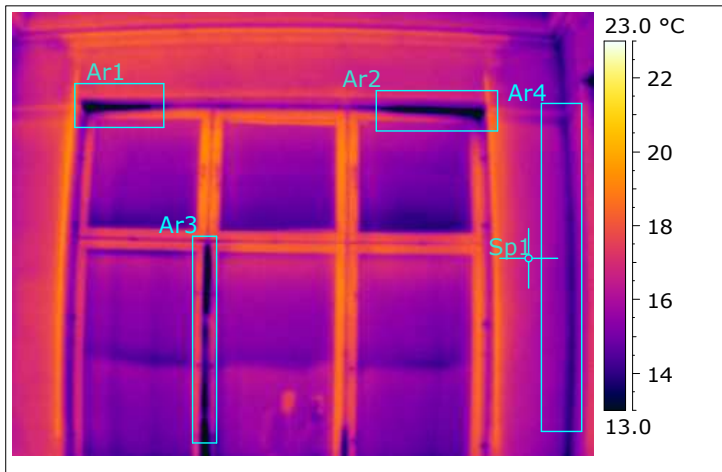
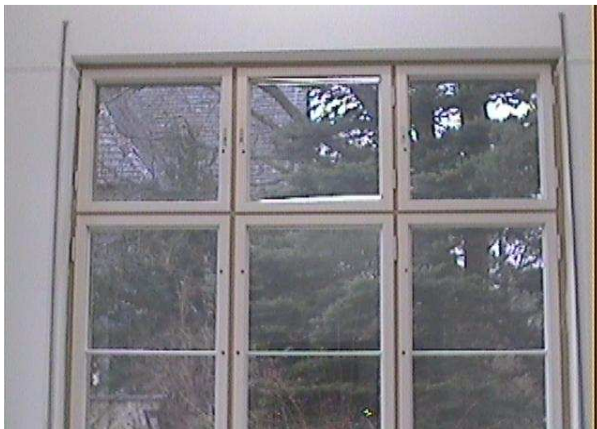
Undichtigkeiten an den Schließungsflächen der Fenster.
Weiterhin treten an der Hauswanddecke sehr niedrige Oberflächentemperaturen auf. Diese liegen unterhalb der Anforderung der DIN 4108-2 Abs. 6.2. Im Sinne der DIN kann dieser Bereich als Schimmelpilzgefährdet eingestuft werden.

Messort:	Ausstellungsraum EG Südostseite
Bemerkung:	erhöhter Wärmeverlust

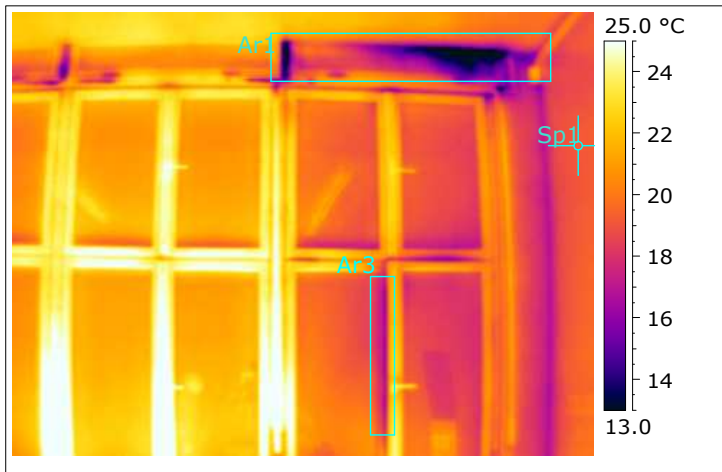
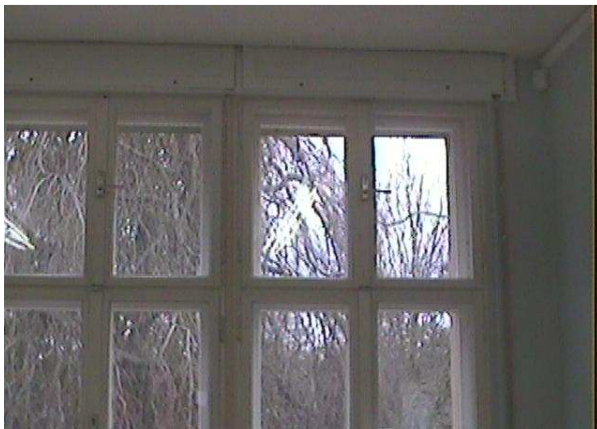
Messort:	Ausstellungsraum EG Nordwestseite links
Bemerkung:	Undichtigkeiten an den Rollladenkästen

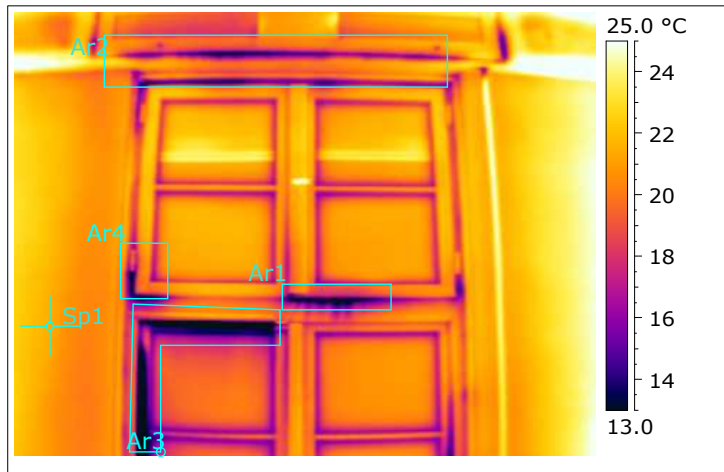
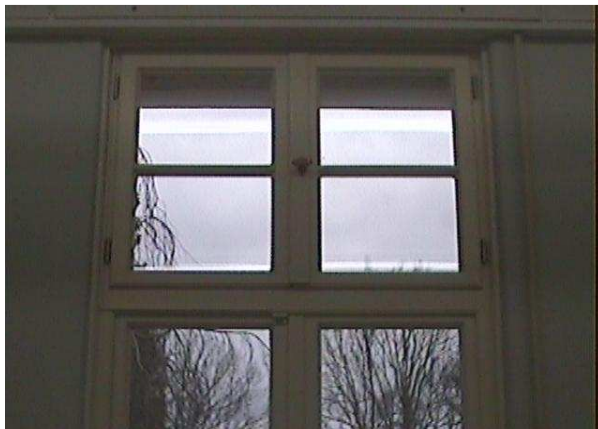
Messort:	Ausstellungsraum EG Nordwestseite mittig
Bemerkung:	Undichtigkeiten an Rollladenkästen und Schließungsflächen

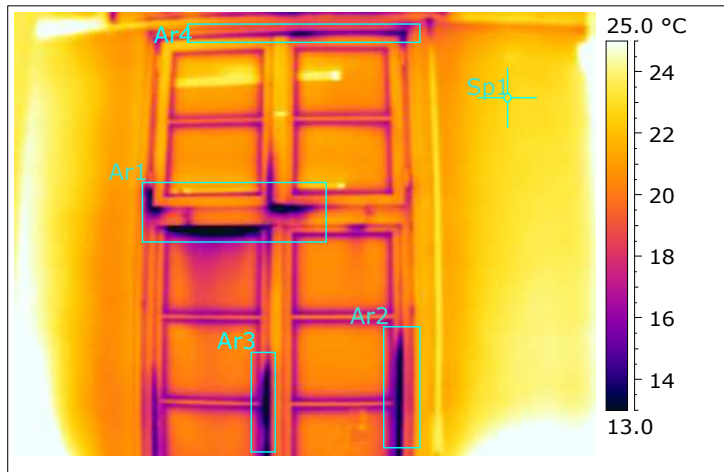
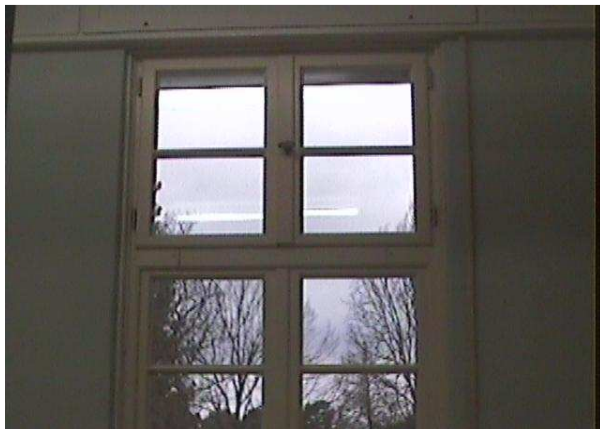
Messort:	Ausstellungsraum EG Nordwestseite mittig
Bemerkung:	Undichtigkeiten an den Schließungsflächen

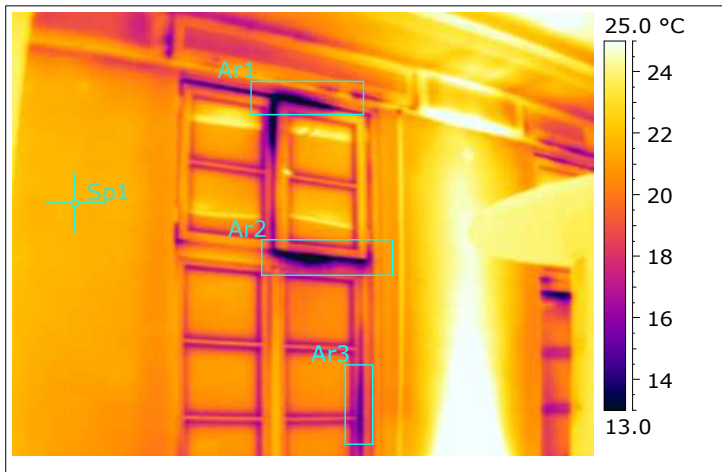
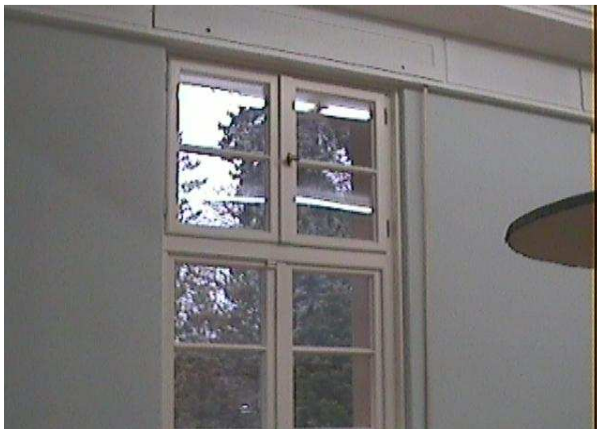
Messort:	Ausstellungsraum EG Nordwestseite mittig
Bemerkung:	Undichtigkeiten an den Fensterschließungsflächen

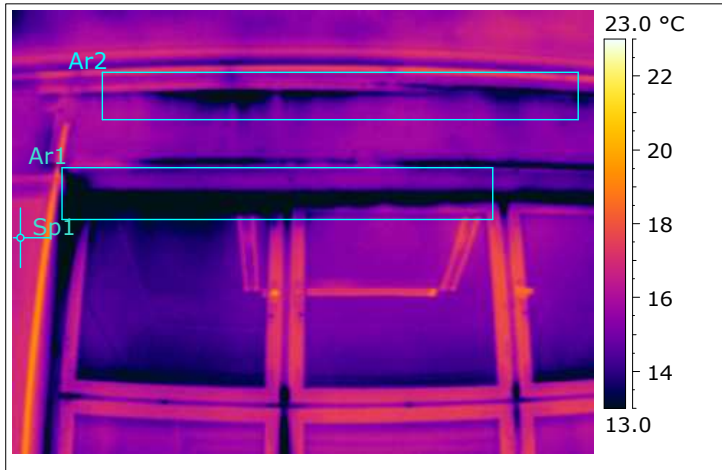
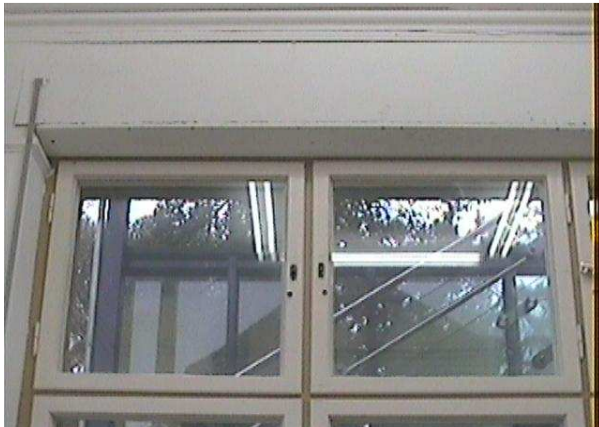
Undichtigkeiten an den Schließungsflächen der Fenster (Ar1) sowie dem Rollladenkästen (Ar2) verursachen erhöhte Luftwärmeverluste.

Messort:	Ausstellungsraum EG Erker Nordwestseite
Bemerkung:	Undichtigkeiten

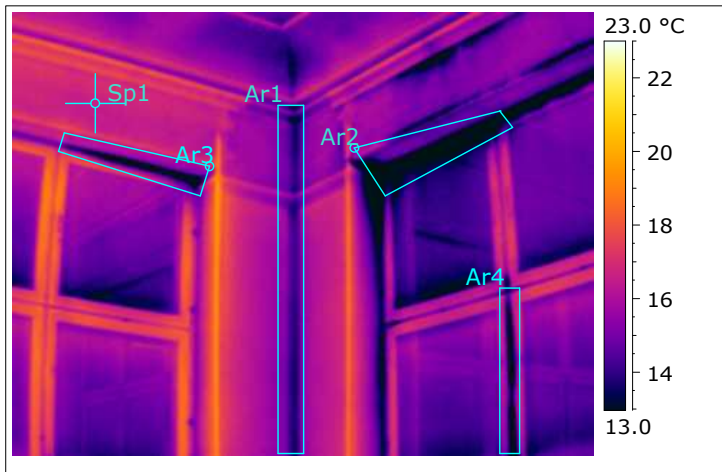
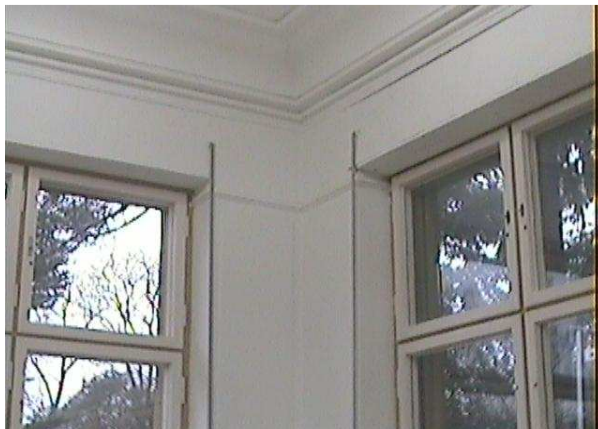
Undichtigkeiten an den Schließungsflächen der Fenster.
Weiterhin treten an der Hauswanddecke sehr niedrige Oberflächentemperaturen auf. Diese liegen unterhalb der Anforderung der DIN 4108-2 Abs. 6.2. Im Sinne der DIN kann dieser Bereich als Schimmelpilzgefährdet eingestuft werden.

Messort:	Ausstellungsraum EG Außenwanddecke Erker
Bemerkung:	erhöhter Wärmeverlust

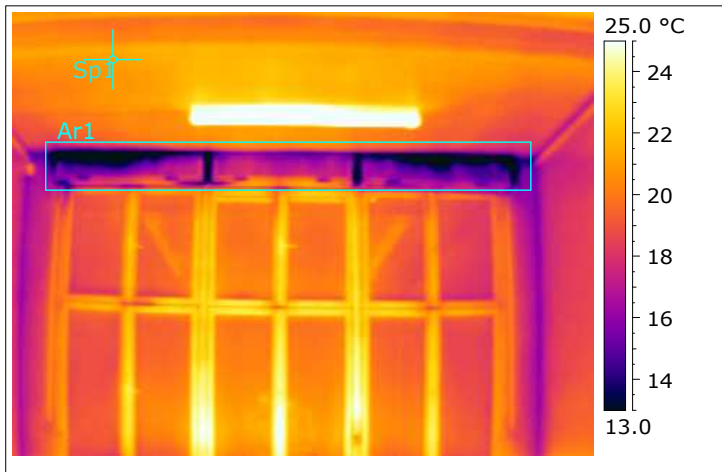
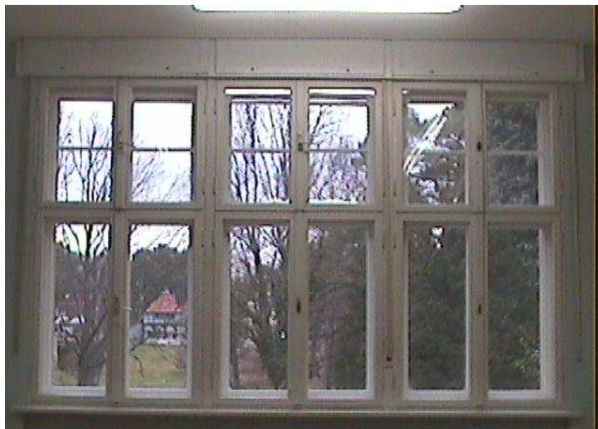
Messort:	Ausstellungsraum EG Nordwestseite rechts
Bemerkung:	Undichtigkeiten an den Rollladenkästen

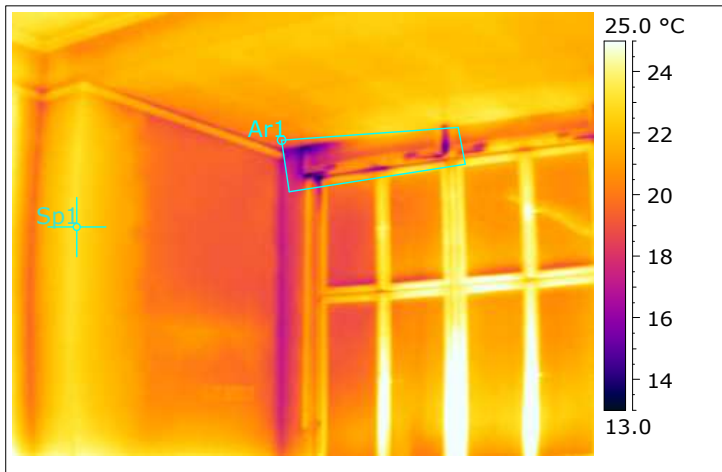
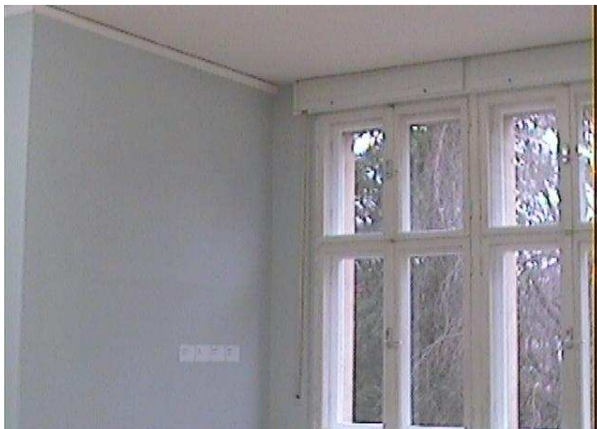
Messort:	Ausstellungsraum EG Außenwanddecke Nordwest-Nordostseite
Bemerkung:	Undichtigkeiten am Rollladenkasten

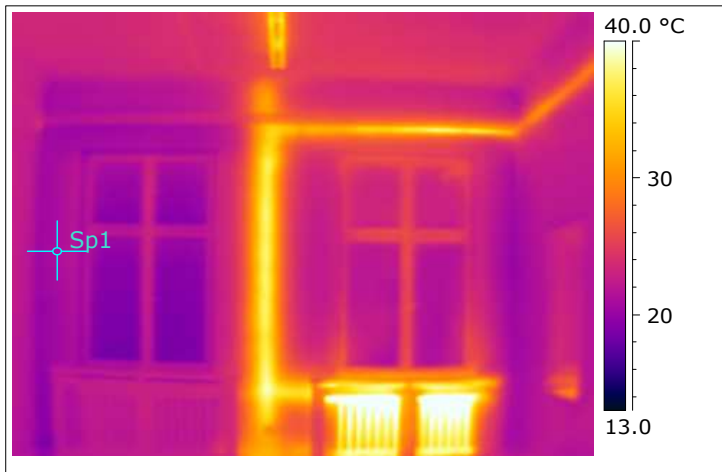
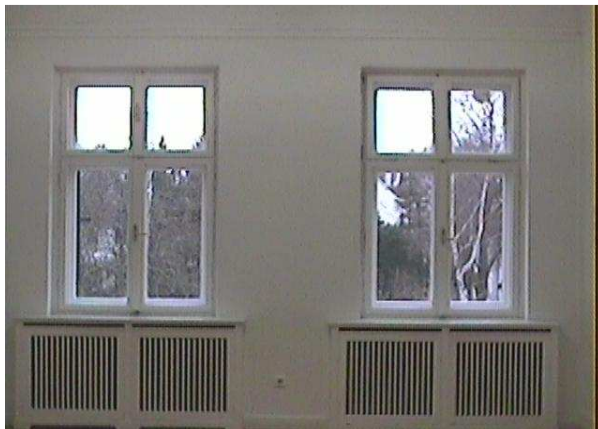
Messort:	Ausstellungsraum 1.OG Südostseite links
Bemerkung:	keine Auffälligkeiten

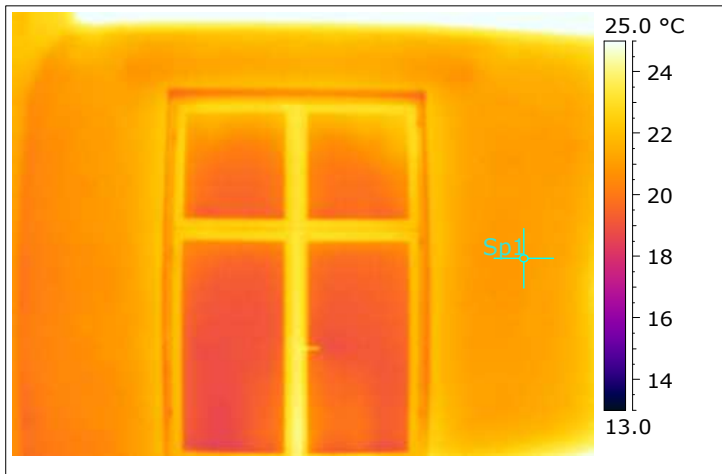
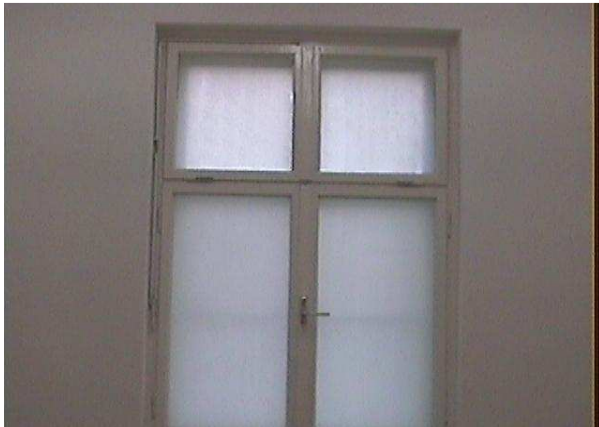
Messort:	Ausstellungsraum 1.OG Südostseite mittig
Bemerkung:	keine Auffälligkeiten

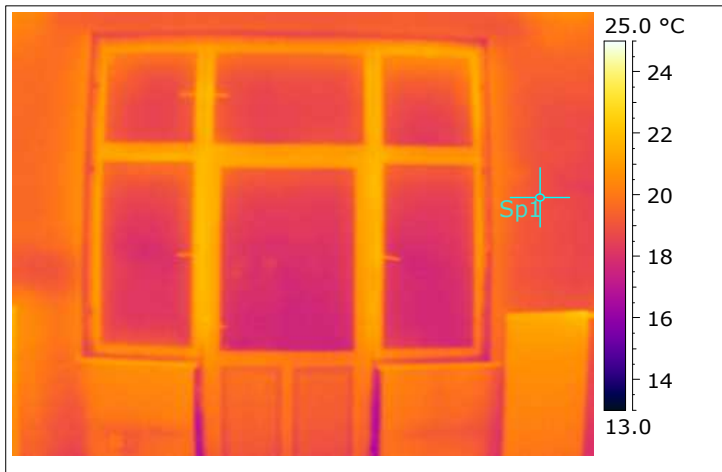
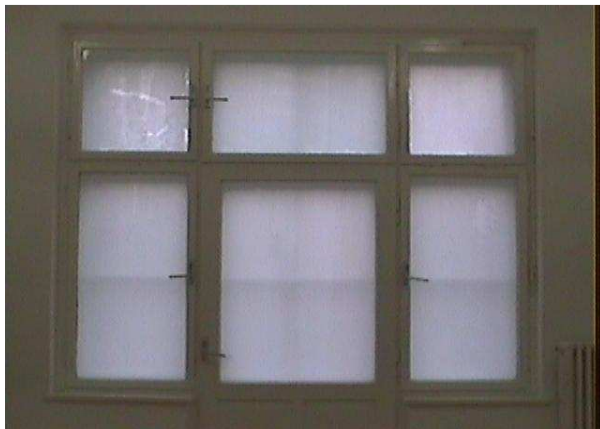
Messort:	Ausstellungsraum 1.OG Südostseite mittig
Bemerkung:	keine Auffälligkeiten

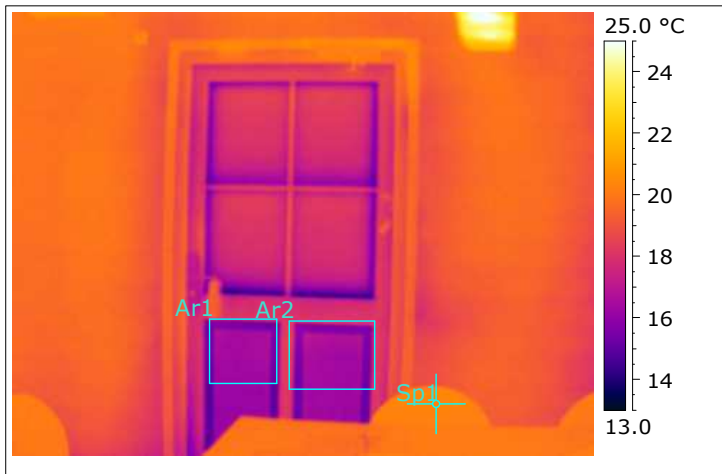
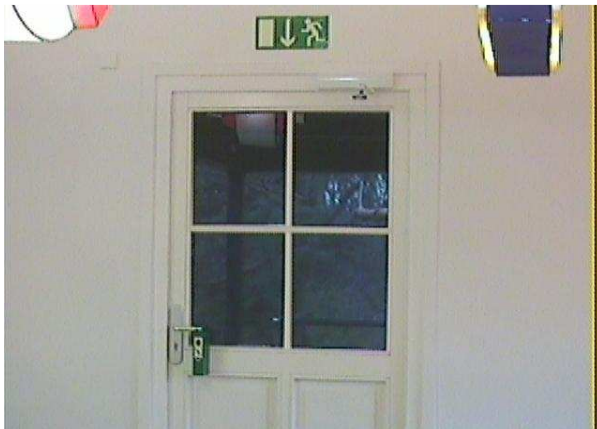
Messort:	Ausstellungsraum 1.OG Südwestseite Notausgang
Bemerkung:	keine Auffälligkeiten

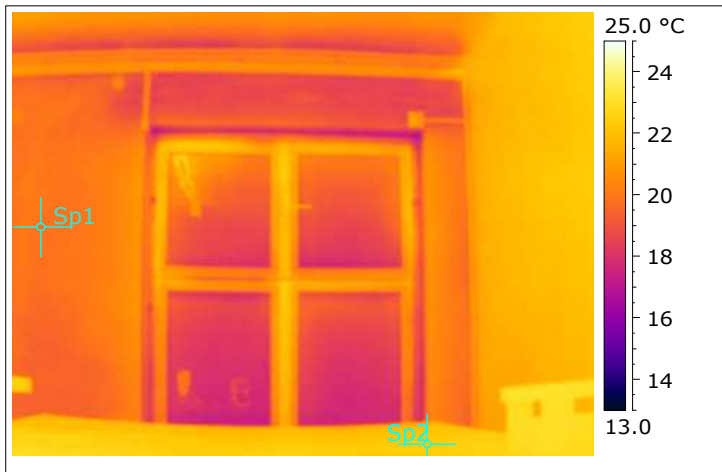
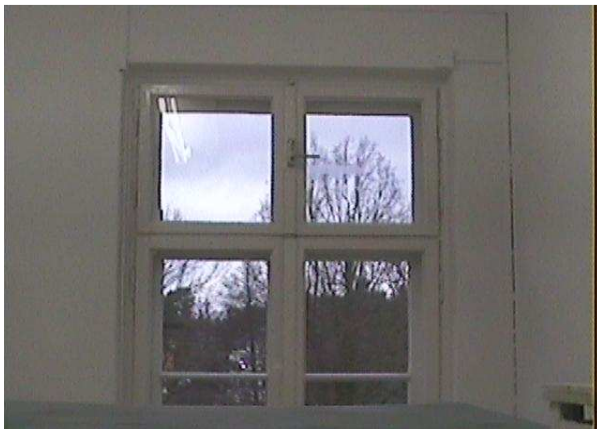
Messort:	Ausstellungsraum 1.OG Nordwestseite mittig
Bemerkung:	keine Auffälligkeiten

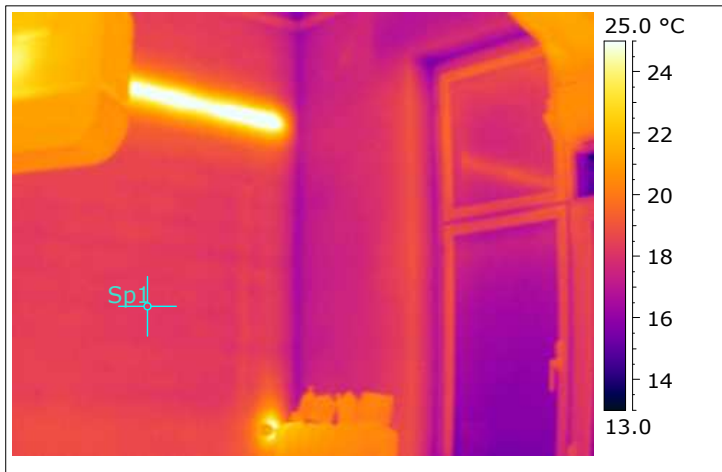
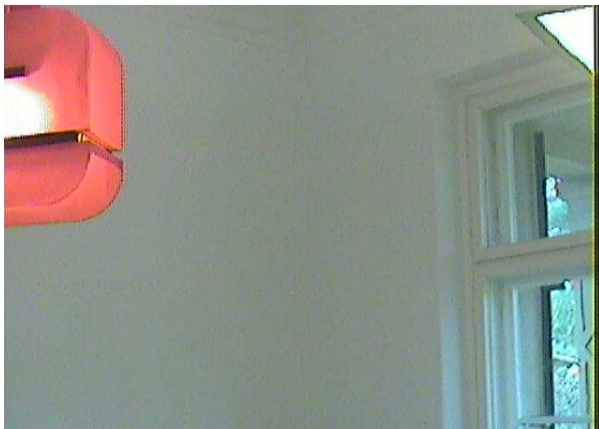
Messort:	Ausstellungsraum 1.OG Außenwanddecke Südwest- Nordwestseite
Bemerkung:	keine Auffälligkeiten

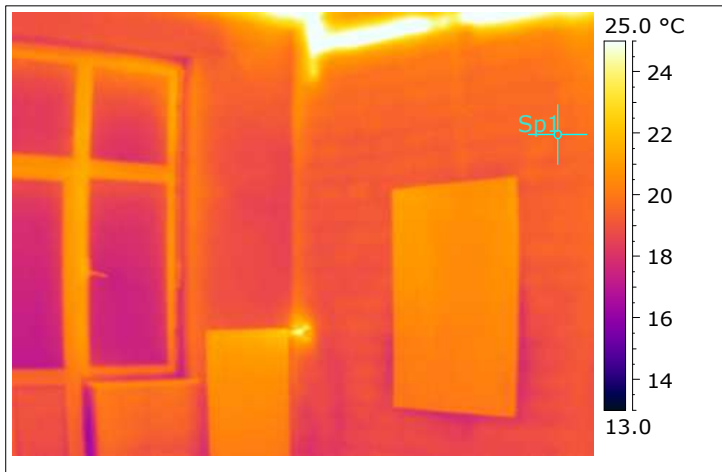
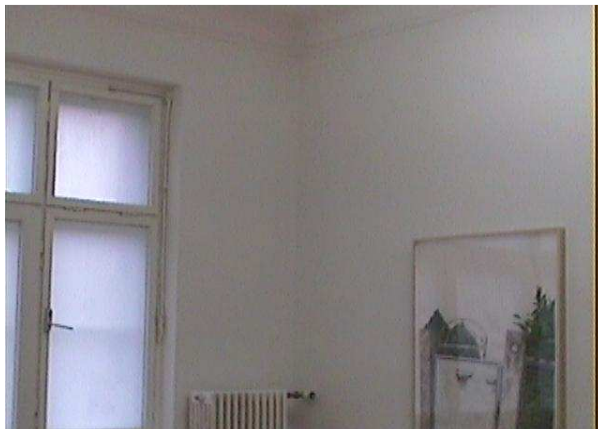
Messort:	Ausstellungsraum 1.OG Außenwanddecke Südwest- Südostseite
Bemerkung:	keine Auffälligkeiten

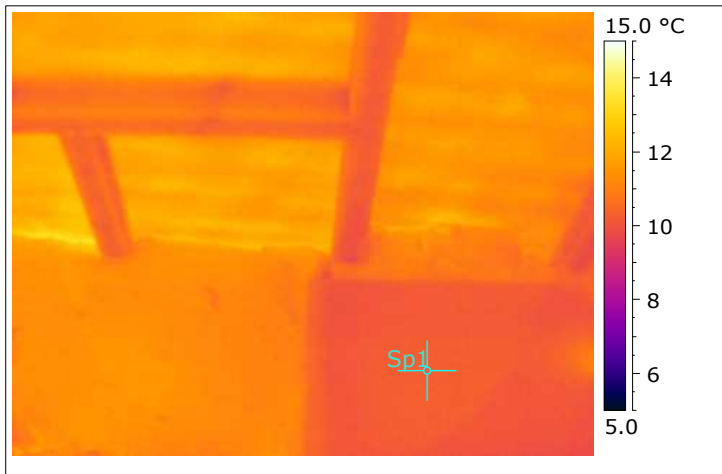
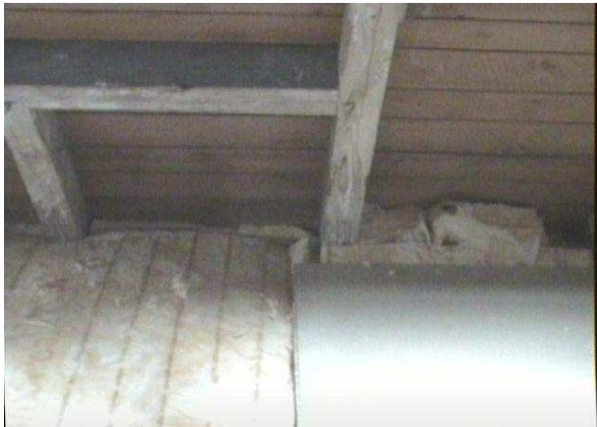
Messort:	Dachboden Traufe Nordostseite
Bemerkung:	keine Auffälligkeiten

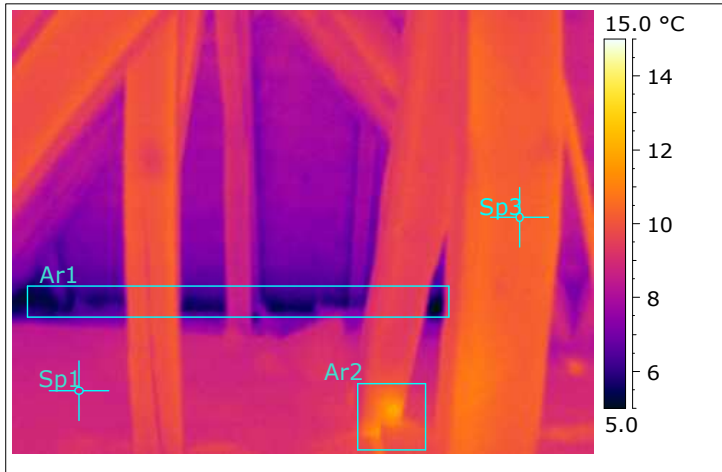
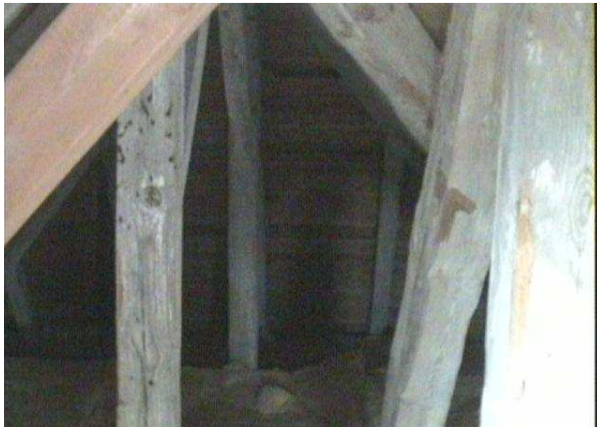
Messort:	Dachboden Traufe Nordwestseite
Bemerkung:	leicht erhöhter Wärmeverlust

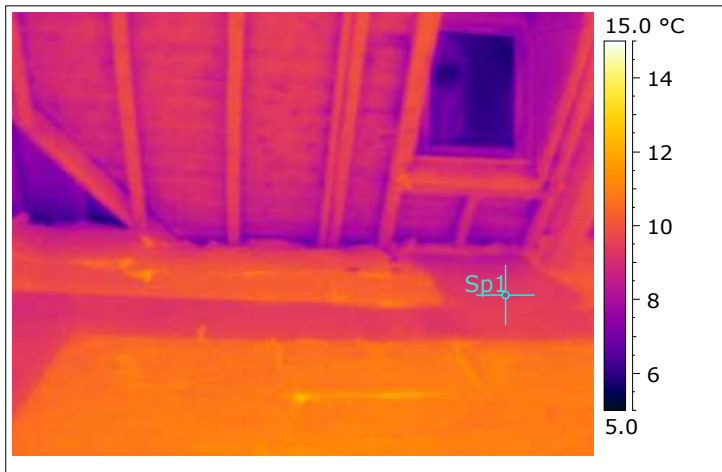
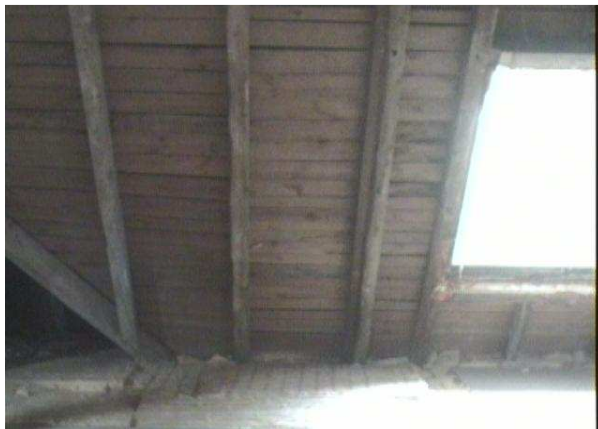
Messort:	Dachboden Gaube und Traufe Nordwestseite
Bemerkung:	keine Auffälligkeiten

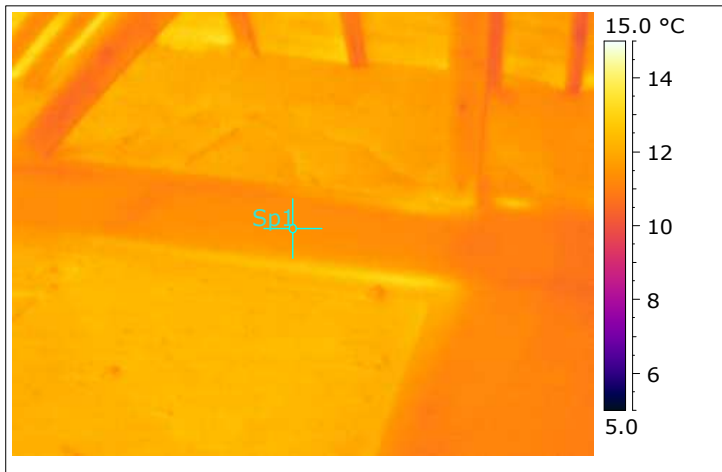
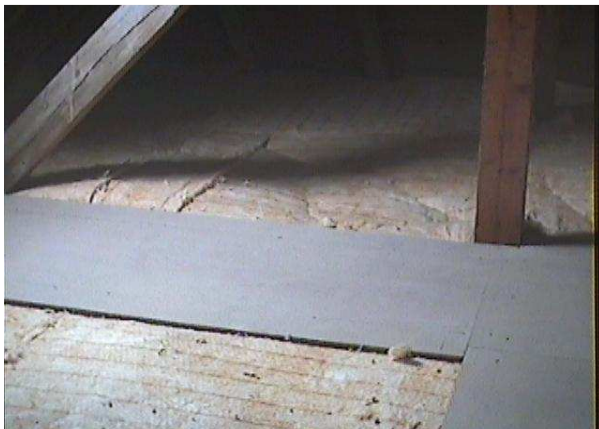
Messort:	Dachboden Bodendämmung
Bemerkung:	keine Auffälligkeiten

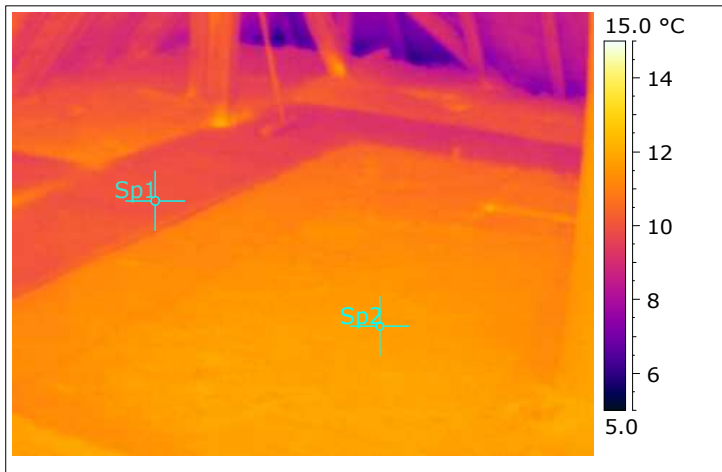
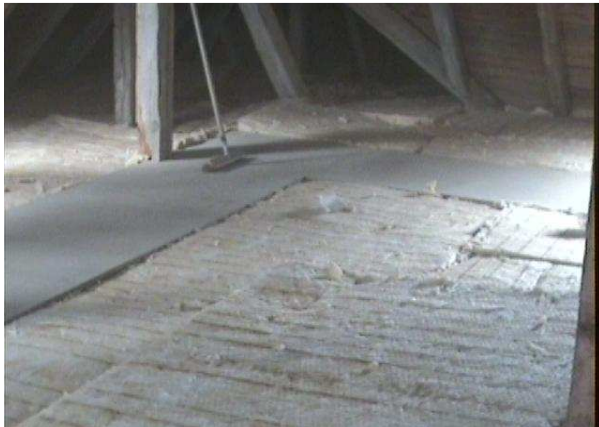
Messort:	Dachboden Bodendämmung
Bemerkung:	keine Auffälligkeiten

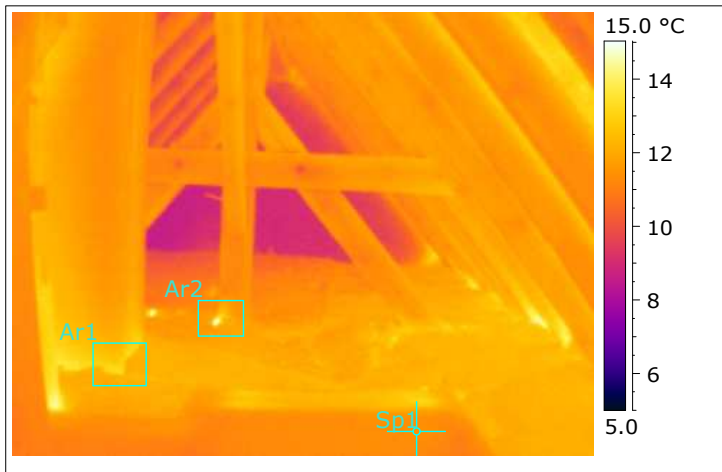
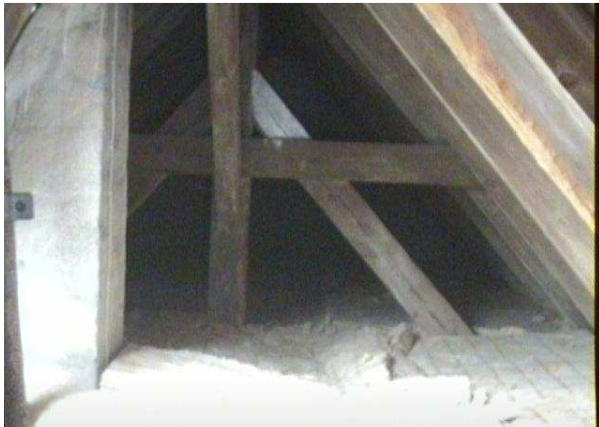
Leicht erhöhter Wärmeverlust an den Balkendurchführungen und dem Schornstein.

Messort:	Dachboden Spitzgaube Südostseite
Bemerkung:	leicht erhöhter Wärmeverlust

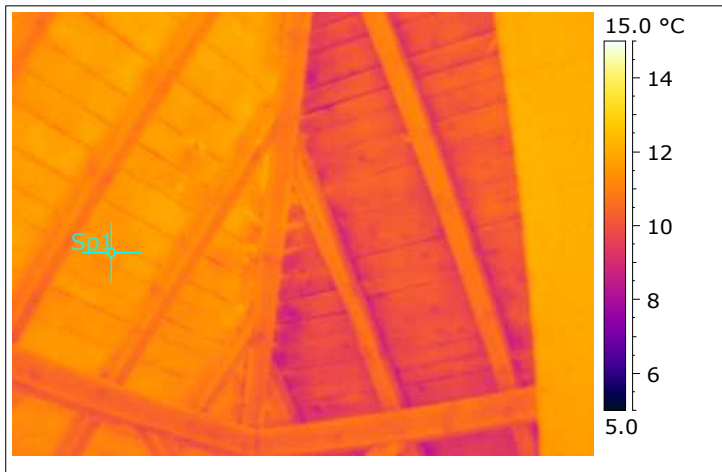
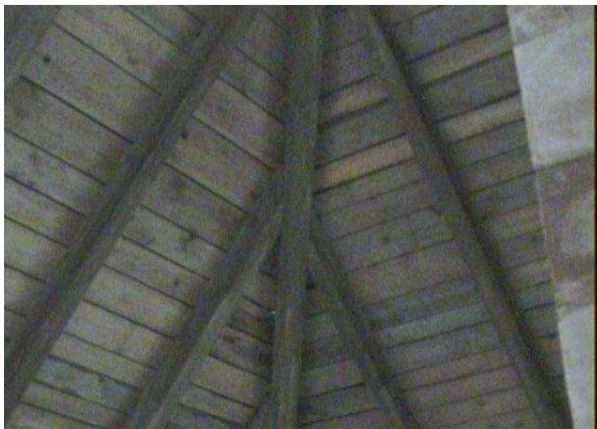
Messort:	Dachboden Grat Nordost- Nordwestseite
Bemerkung:	keine Auffälligkeiten
