# **„UMBAU UND TEILABRISS KARSTADT WARENHAUS“**

MÜLLERSTRASSE 25, BERLIN-MITTE

## **DOKUMENTATION DER ERFASSUNG DER BRUTVÖGEL UND FLEDERMÄUSE 2023**

STAND 11.10.2023

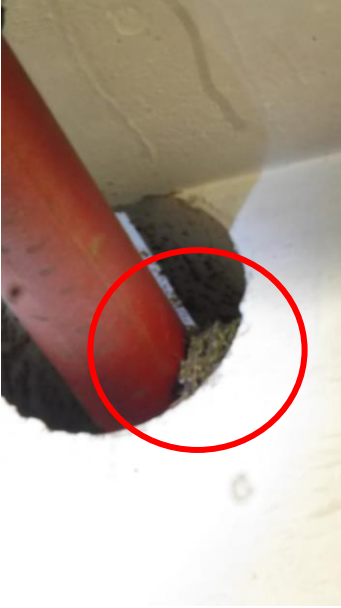
<p>Abbildung 3: Niststätte des Hausrotschwanzes nordöstlich im Parkhaus</p>	<p>Abbildung 4: Altes Nest des Hausrotschwanzes in Nordostfassade (Hinterhof)</p>

Im Rahmen der Untersuchungen wurde während der Ein- und Ausflugkontrolle der Hausrotschwanz mindestens an zwei Terminen singend im nordöstlichen Bereich des Plangebiets beobachtet. Die diesjährige Niststätte dieser Art befindet sich in einer Leitungsrohröffnung im Parkhausbereich (P1). Zudem wurden ältere Nester des Hausrotschwanzes aus vergangenen Brutperioden im spiralförmigen Bauwerk zwischen Betonplatten und -pfeilern identifiziert. Anhand von Kotfahnen wurden darüber hinaus vier dieses Jahr ungenutzte Niststätten des Haussperlings nachgewiesen. Des Weiteren dienen etwa 380 m<sup>2</sup> Strauchstrukturen als Ruheorte und Nahrungsquelle.

Es sind Ausgleichsmaßnahmen für Gebäudebrüter (Hausrotschwanz und Haussperling) sowie weitere Ausgleichsmaßnahmen im Sinne des Artenschutzes (Pflanzung von Strauchstrukturen) im Untersuchungsgebiet vorzusehen.

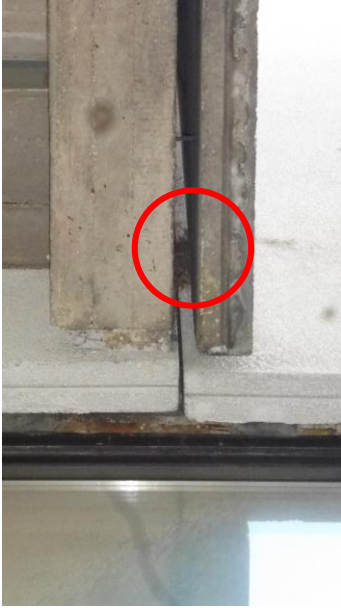
Der PKW-Zugang zum Parkhaus befindet sich nordöstlich vom Plangebiet. Von dort gelangt man durch ein spiralförmiges Bauwerk zum Parkhaus. Während der Untersuchungen wurden zwei alte Nester sowie Kotpfannen von gebäudebewohnenden Brutvögeln identifiziert. Die zwei Nester befinden sich in Nischen zwischen Betonplatten und -pfeilern. Aufgrund des Nistmaterials und des Standorts handelt es sich sehr wahrscheinlich um alte Nester des Hausrotschwanzes (vgl. Abbildung 4 und 5). Kotpuren, die auf eine Nutzung durch Haussperlinge hindeuten, wurden in vier Fugen der spiralförmigen Zufahrt zum Parkhaus festgestellt (vgl. Abbildung 6).

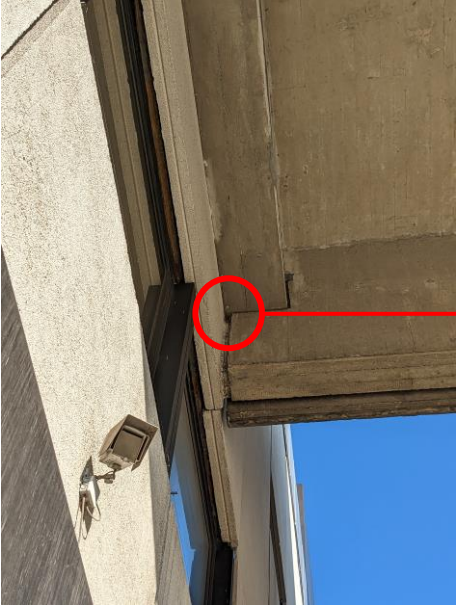
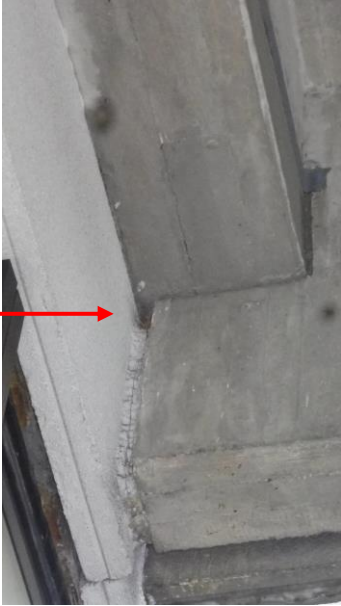
<p>Abbildung 5: Altes Nest des Hausrotschwanzes (Nordost Fassade – Hinterhof)</p>

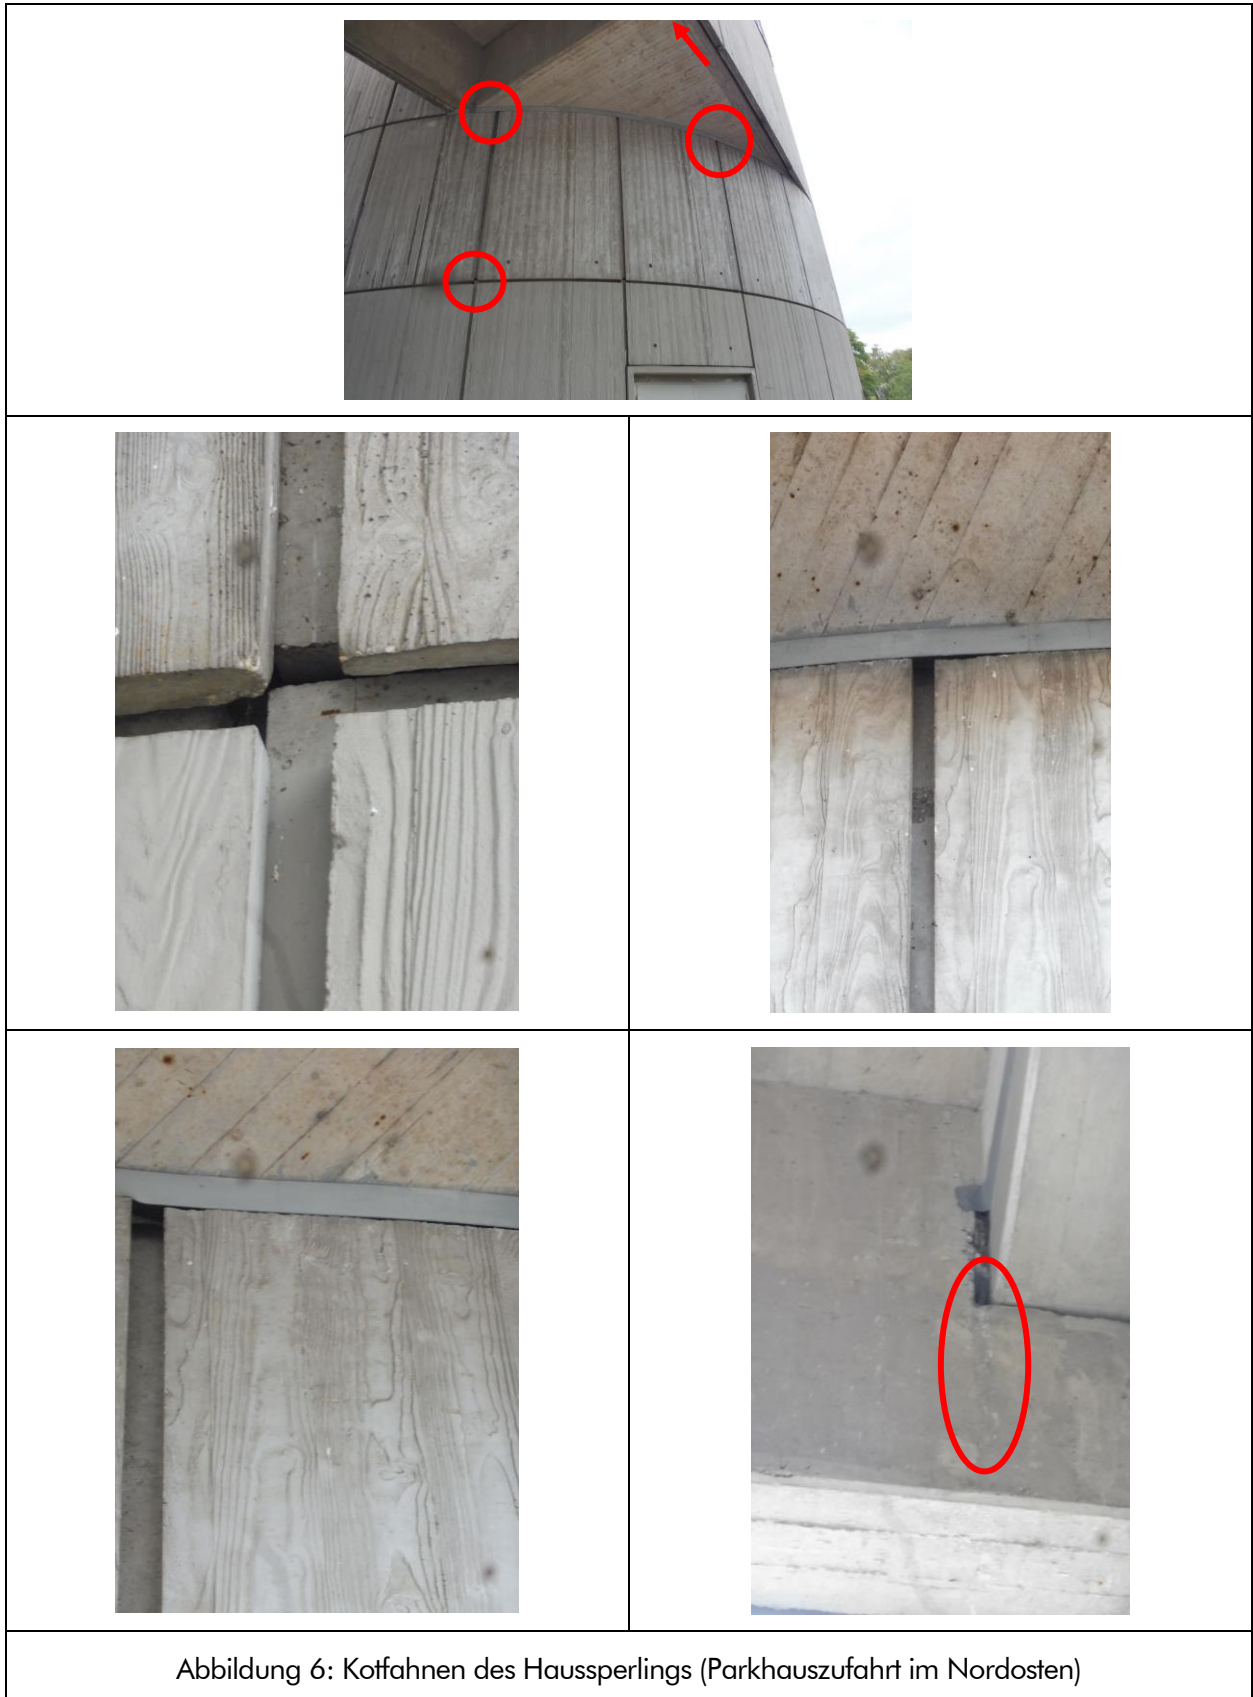
Abbildung 6: Koffahnen des Haussperlings (Parkhauszufahrt im Nordosten)

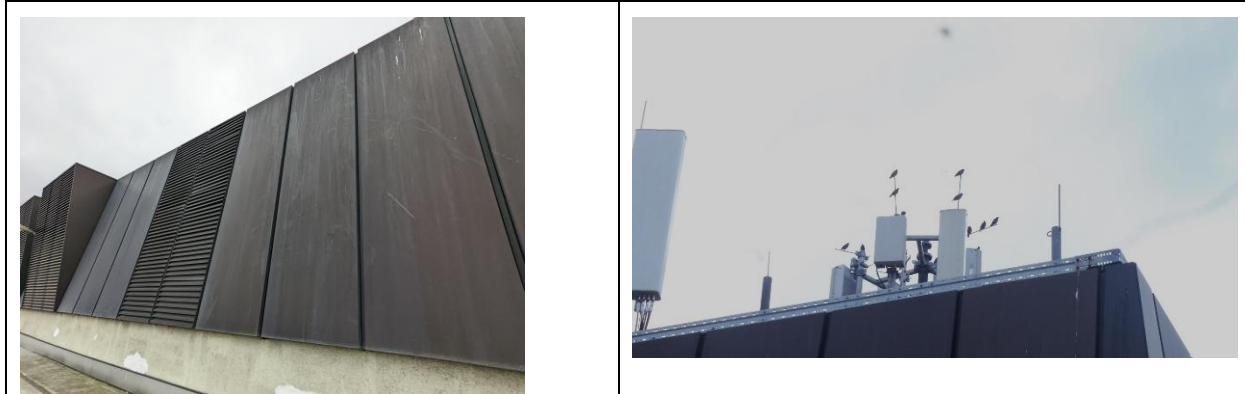
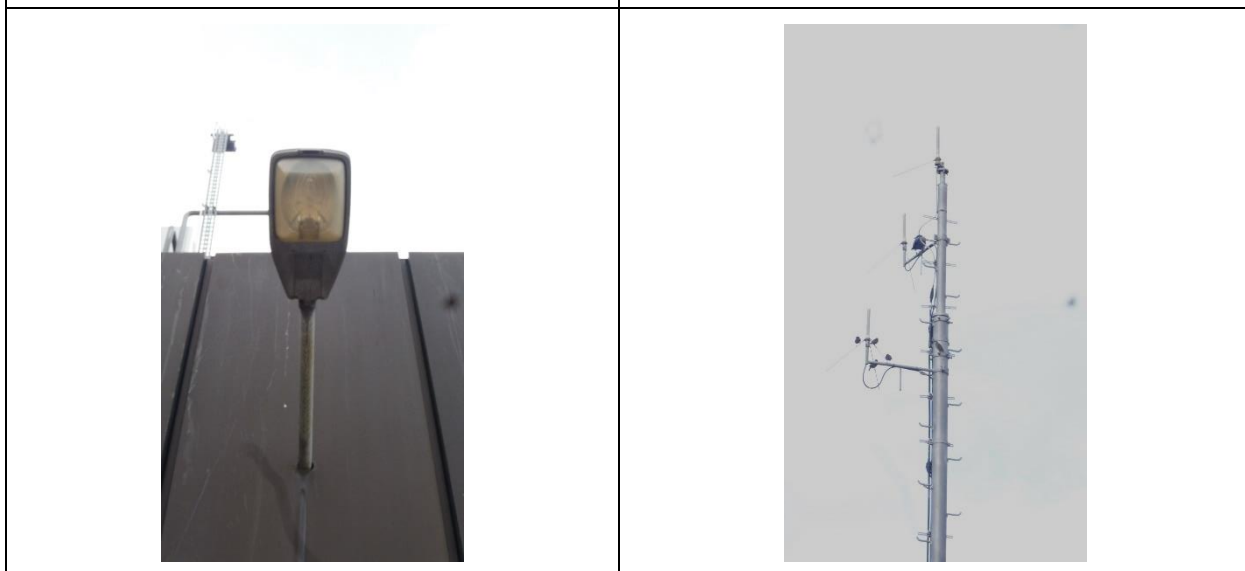
Parkdeck (P2)

Im Rahmen der Ein- und Ausflugskontrollen wurden im Dachbereich Stare, Nebelkrähen und Straßentauben beobachtet, die Sitzwarten auf den Antennen und Bauwerken aufweisen. Dies spiegelt sich in den festgestellten Kotpuren an den Gebäuden des Parkdecks wider. Es wurden jedoch keine Hinweise auf geschützte Lebensstätten in Form von Fledermauskot oder Nistmaterial auf dem Parkdeck identifiziert. Ein- oder Ausflüge wurden ebenfalls nicht festgestellt.

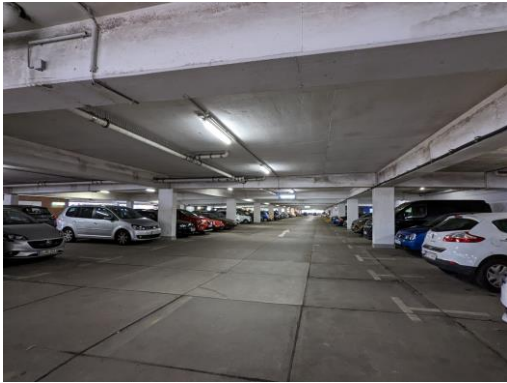
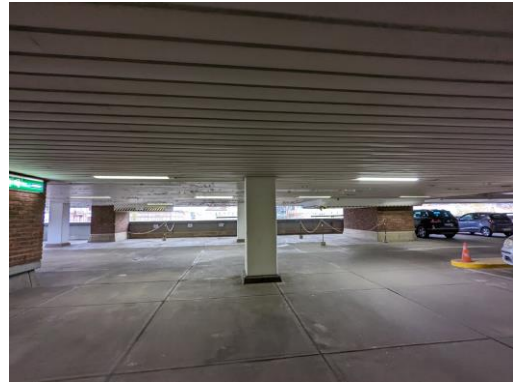
Parkhaus (P1)

Die unter dem Parkdeck liegende Parkfläche ist auch für Vögel sowie Fledermäuse zugänglich, da es einen offenen Übergang in der Fassade vom eigentlichen Kaufhaus zum Parkhaus gibt. Der Innenbereich des Parkhauses weist an einigen Stellen Fugen bzw. Spalten sowie Schadstellen auf, die grundsätzlich Potenzial als Niststätte sowie Quartiere für die geschützten Arten aufweisen. Im Rahmen der Spurenerfassung wurden die Strukturen mittels Taschenlampe und Spiegel untersucht. Dabei wurde lediglich ein Nest des Hausrotschwanzes in einer Öffnung für ein Leitungsrohr festgestellt (vgl. Abbildung 3). Bei zwei Terminen im Rahmen der Ein- und Ausflugskontrolle wurde zudem der Hausrotschwanz singend auf einer nordöstlich gelegenen Antenne beobachtet, was die festgestellte Niststätte ebenfalls im nordöstlichen Bereich des Parkhauses bestätigt. Zudem wird das Parkhaus vermehrt von Straßentauben genutzt. Weitere Hinweise auf geschützte Lebensstätten wurden nicht festgestellt. Die Fassade des Parkhauses ist glatt und mit Blech verkleidet. Ein Vorkommen der untersuchten Arten wird hier ausgeschlossen.

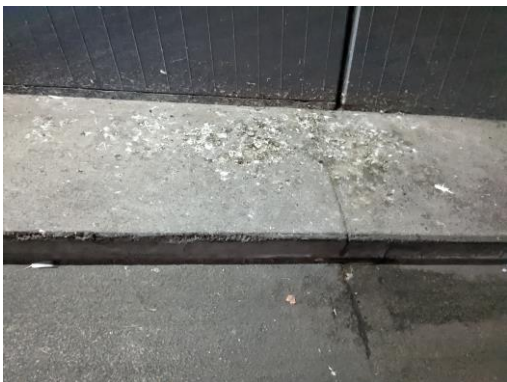
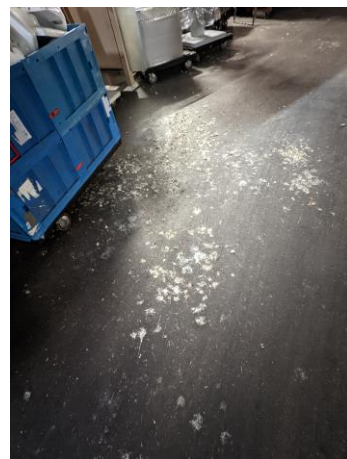
Im Erdgeschoss befinden sich klassische, große Schaufenster, während der restliche Bau vereinzelte Fensterfronten aufweist, die größtenteils ebenfalls durch das Netz geschützt sind. Im südöstlichen Bereich befindet sich der Lieferzugang für die Warenabgabe. Die Decke des Warenlagers bis auf die Zufahrt ist vernetzt. Im Zufahrtsbereich wurde Straßentaubenkot festgestellt.

Straßentaubenkot Warenlager
