BV: Nachkartierung BRS Gradestraße

Ort: Gradestraße 73, 12347 Berlin

Thema: Nachkartierung von Bäumen - Untersuchung auf Baumhöhlen auf Tierbesatz und Nutzungsspuren

Datum: 08.08.2025

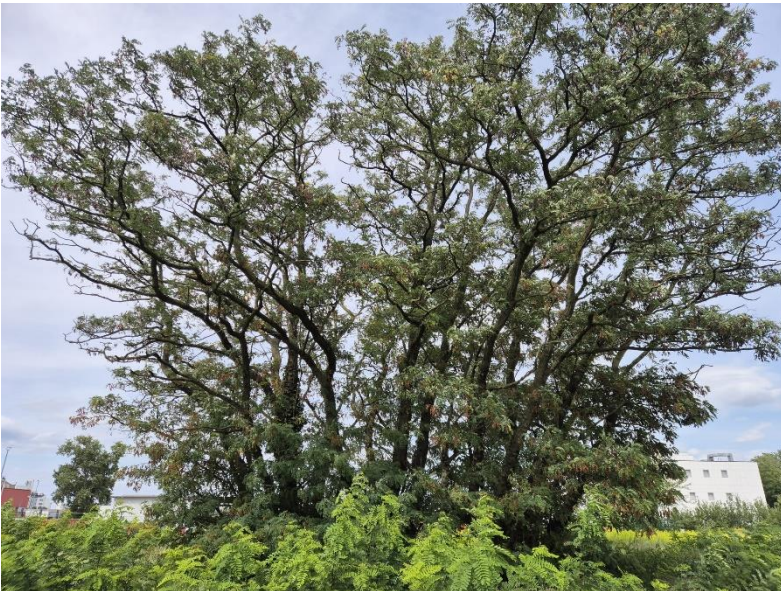
Foto 1:
Robiniengruppe ohne Höhlungen,
nördlicher Teil des UG

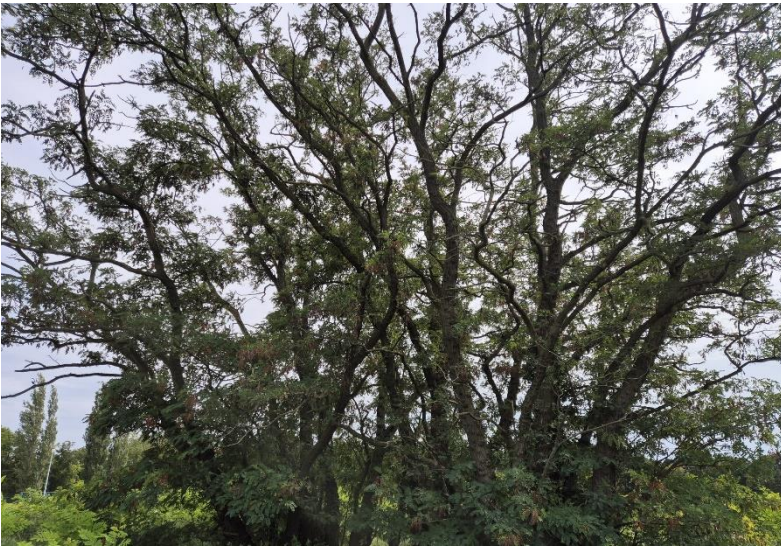
Foto 2:
weitere Ansicht der
Robiniengruppe im nördlichen Teil
des UG

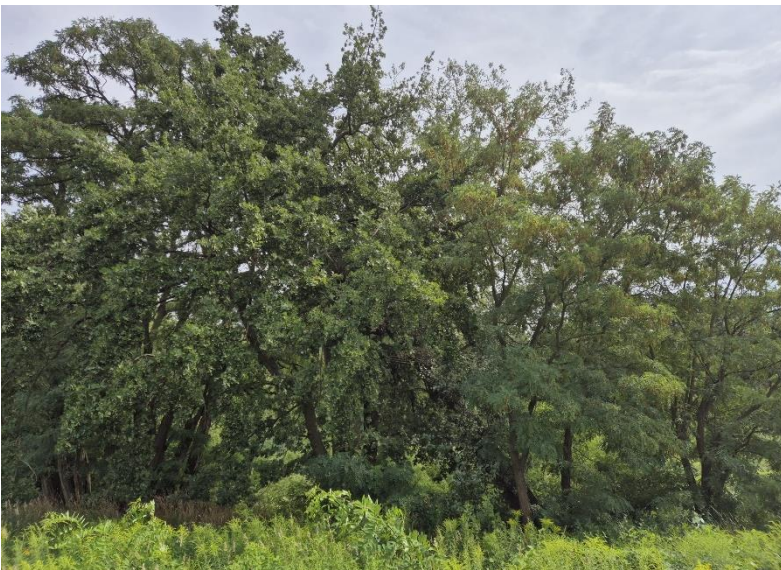
Foto 3:
Baumgruppe im östlichen Teil des
UG

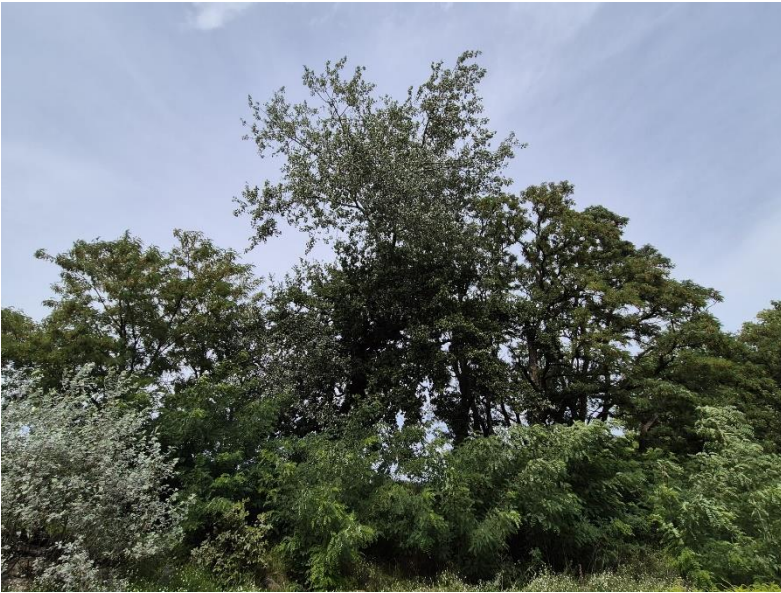
Foto 4:

Silberpappel (Mitte), Eiche (links) und Robinen (rechts) im östlichen Teil des UG

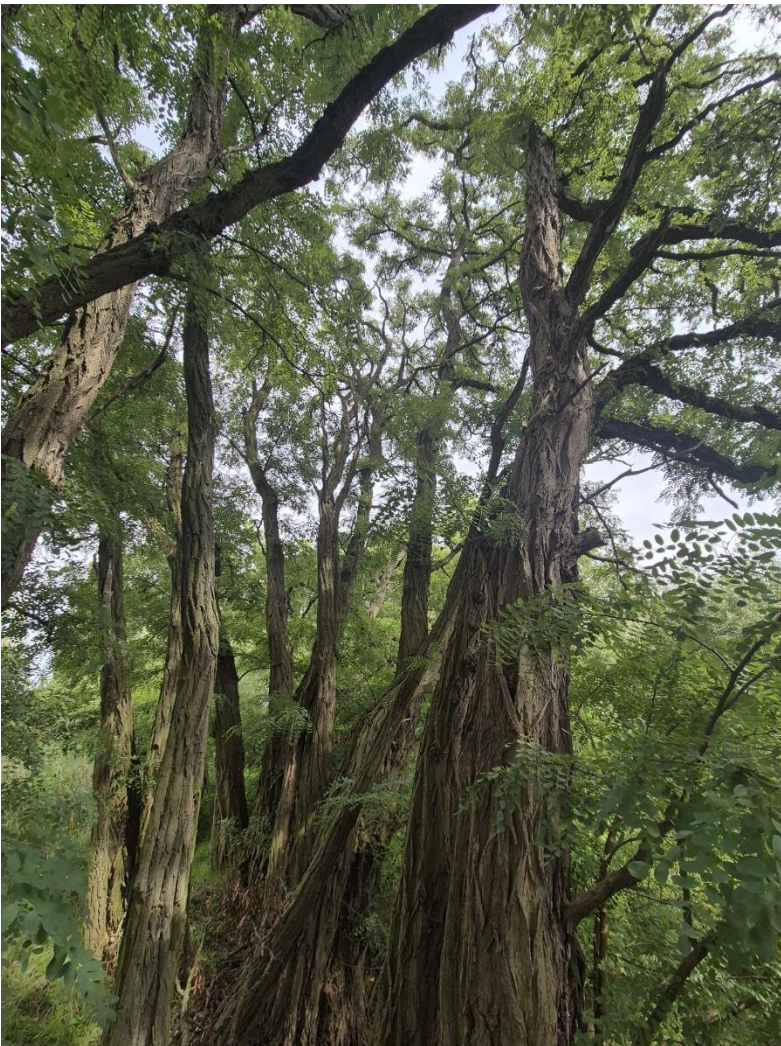
Foto 5:

Robiniengruppe im östlichen Teil des UG

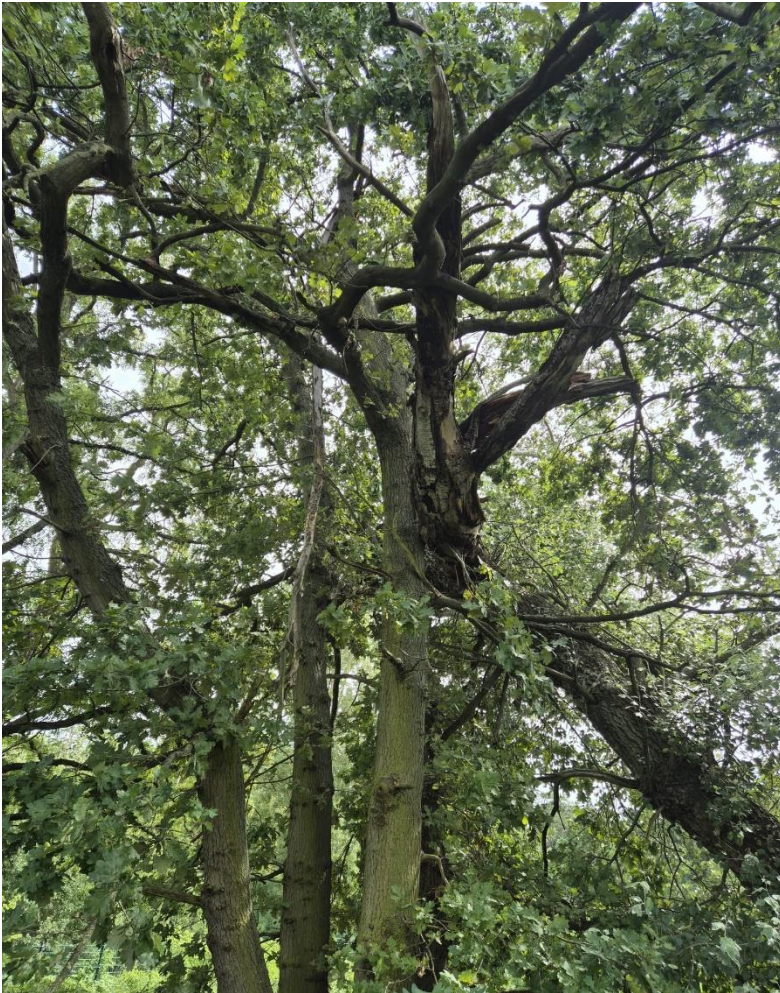
Foto 6:

In der Eiche liegender Windbruch
der Silber-Pappel

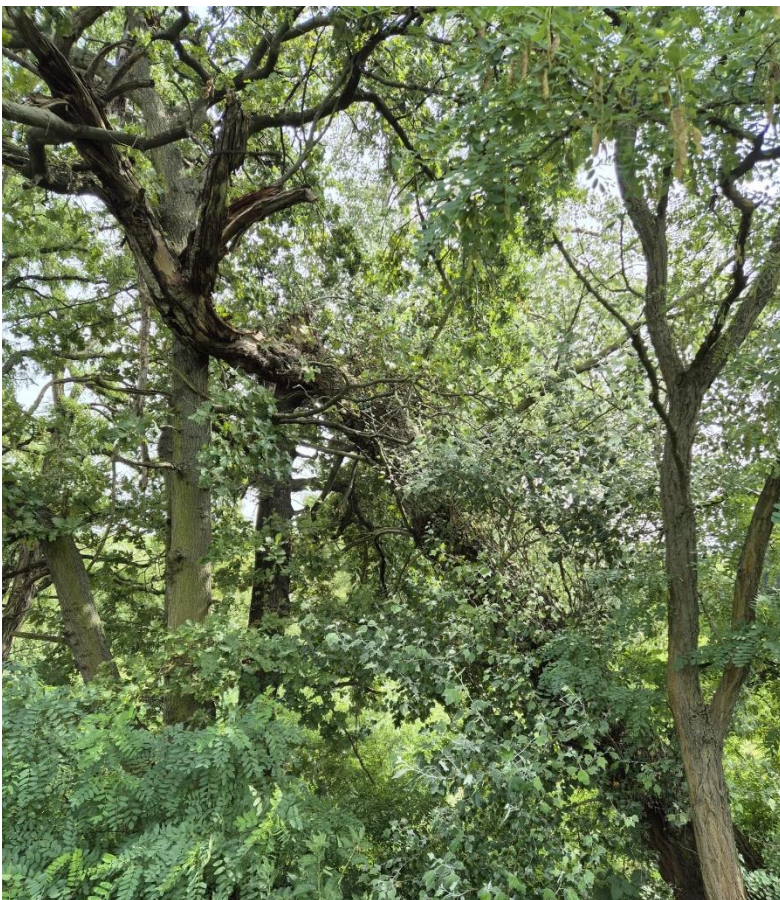
Foto 7:

In der Eiche liegender Windbruch
der Silber-Pappel von einem
anderen Winkel

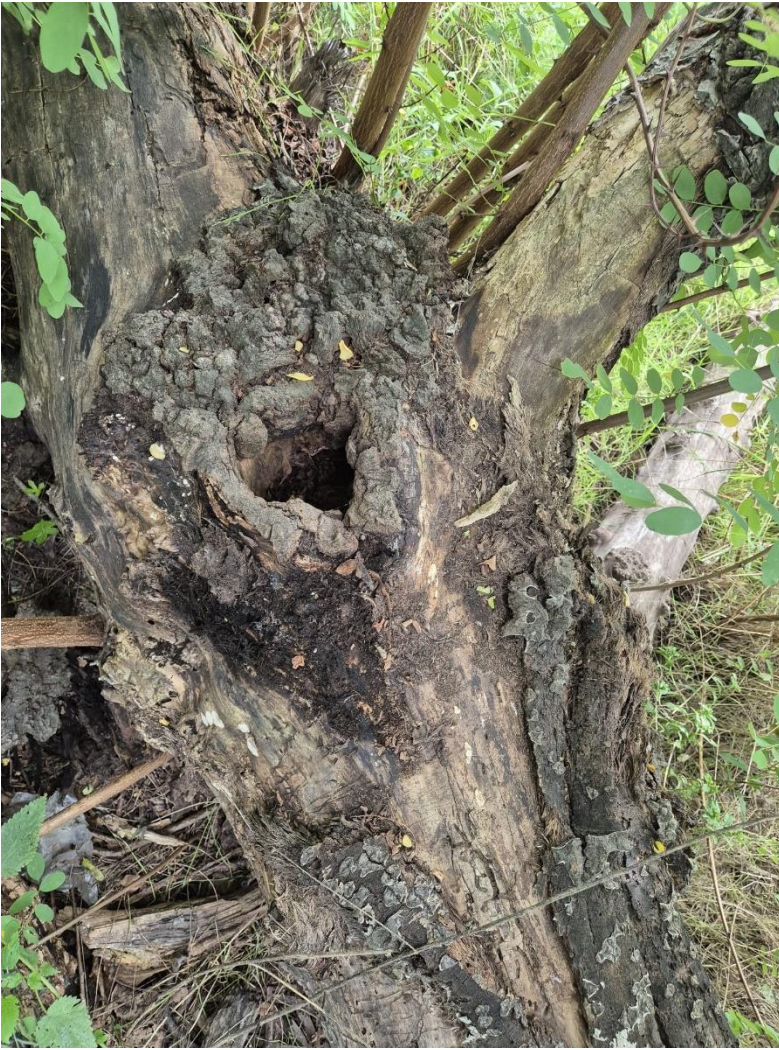
| Bei der Begutachtung wurden keinerlei Nutzungsspuren nachgewiesen. An einer Stelle wies Silber-Pappel eine alten Astausfaltung (ca. 20 cm tief, 5 cm breit, vertikale Ausrichtung) auf, in der kein Tierbesatz oder Nutzungsspuren zu finden waren. | | |

Foto 8:
Höhlung der umgestürzten Silber-
Pappe, ohne Besatz und
Nutzungsspuren

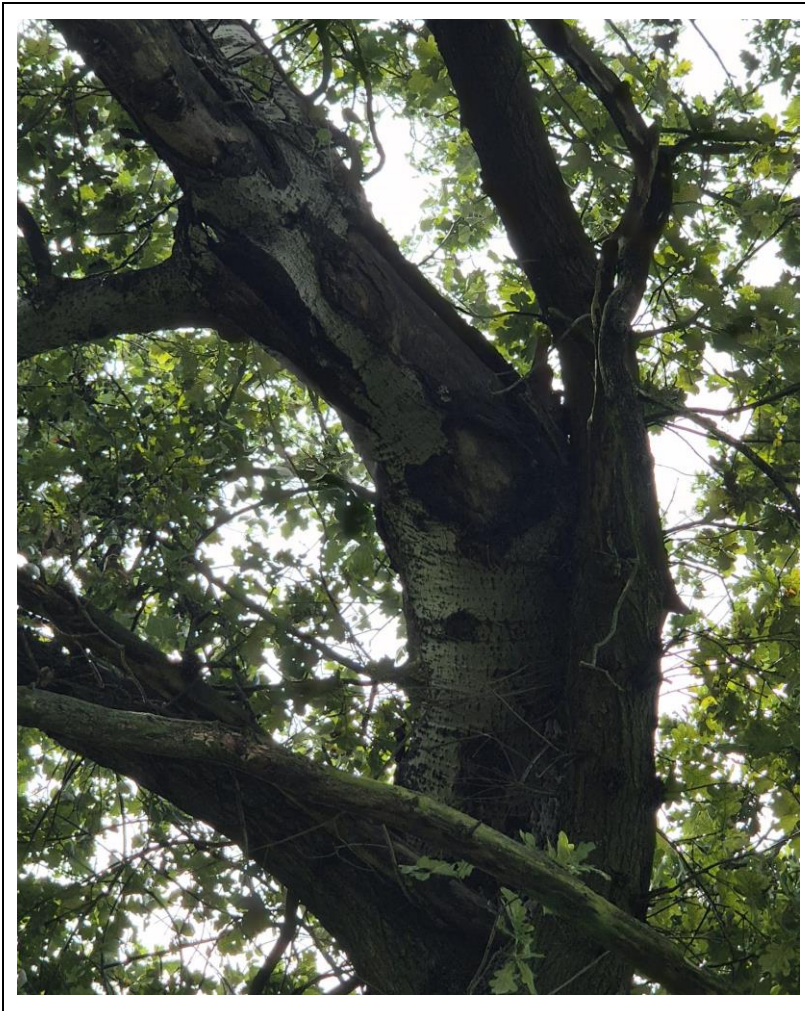
Foto 9:
Silber-Pappel und Eiche

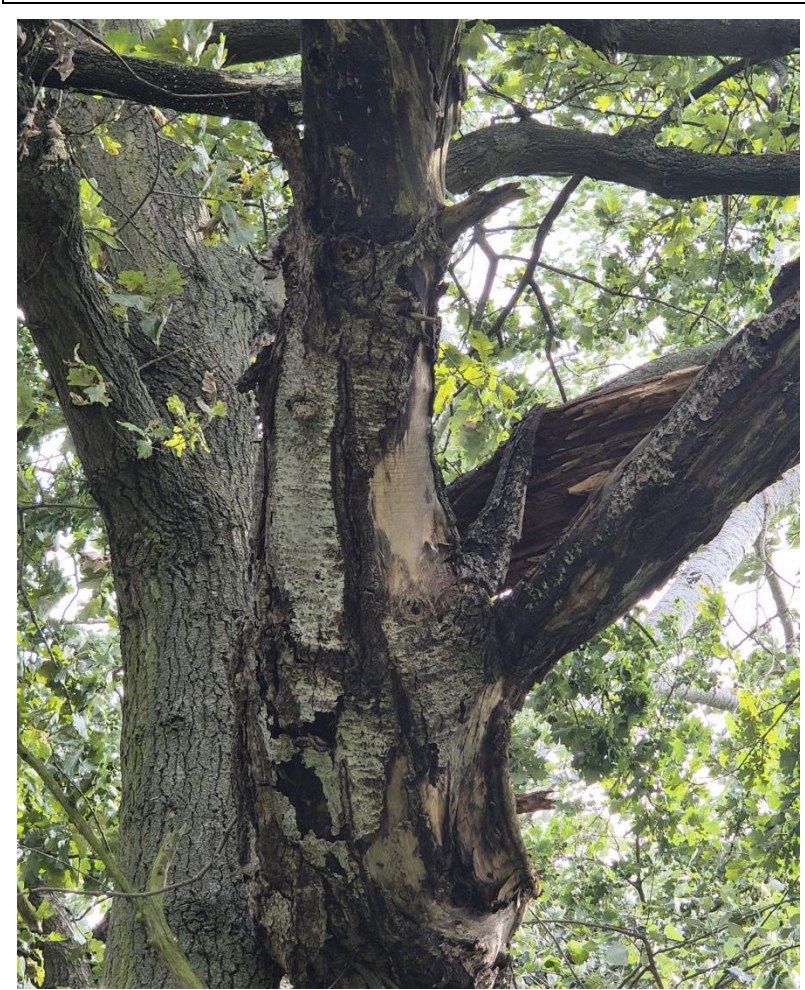
Foto 10:
Silber-Pappel mit Windbruch und
Eiche

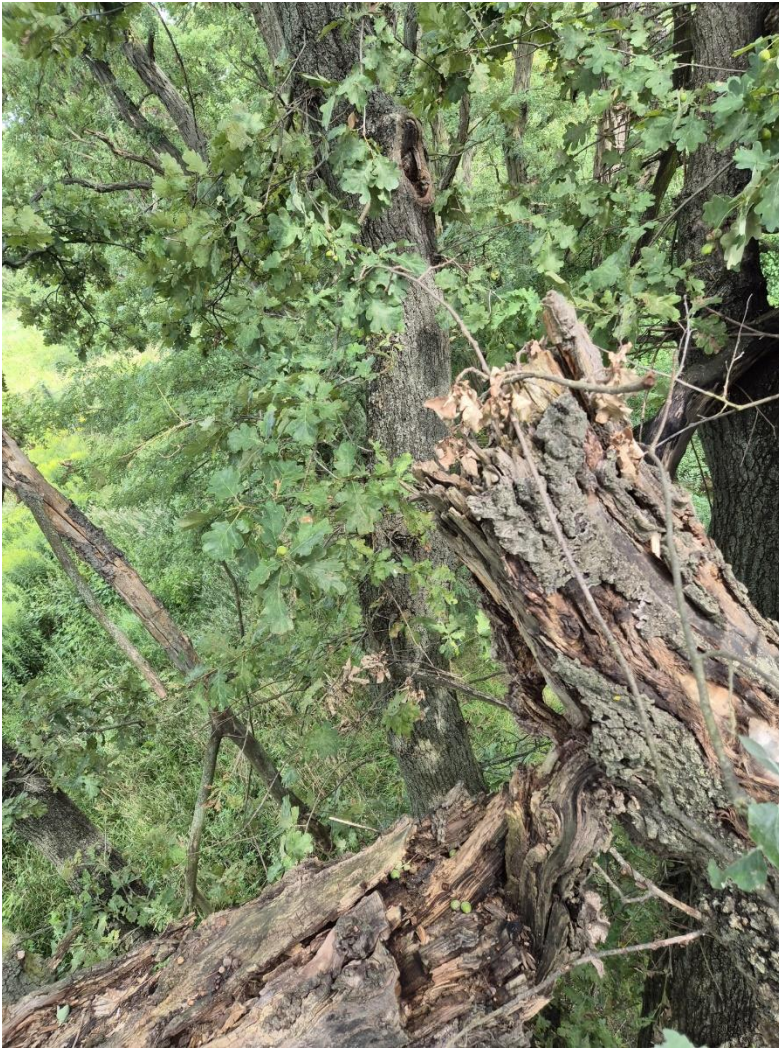
Foto 11:
Verrottender Windbruch in der
Krone, ohne Besatz und
Nutzungsspuren

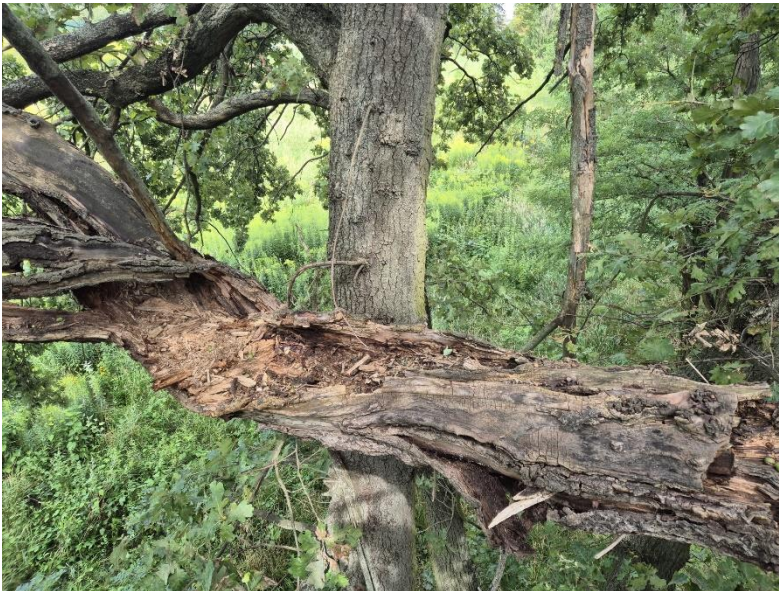
Foto 12:
Verrottender Windbruch in der
Krone, ohne Besatz und
Nutzungsspuren

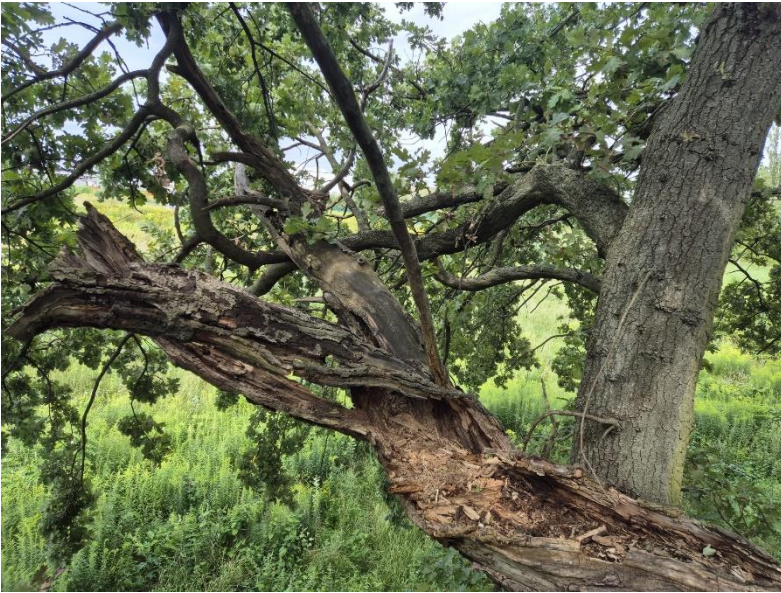
Foto 13:
Verrottender Windbruch in der
Krone, ohne Besatz und
Nutzungsspuren

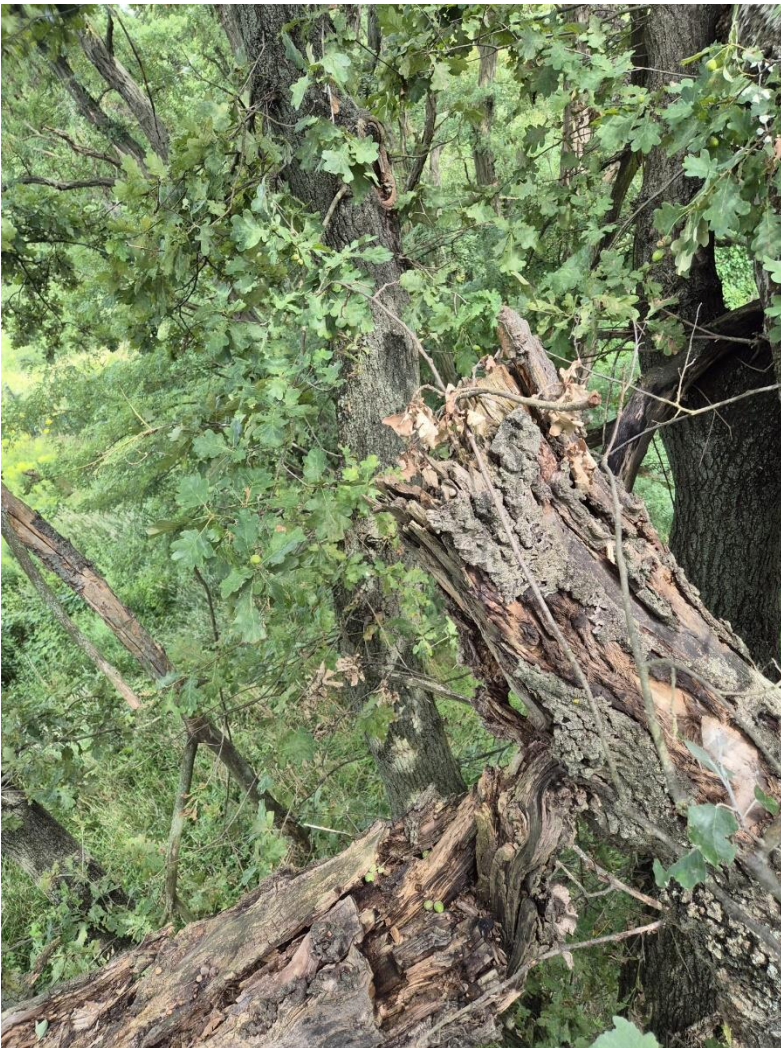
Foto 14:
Verrottender Windbruch in der
Krone, ohne Besatz und
Nutzungsspuren
