# Barrierefreiheit im Straßenverkehr, Herausforderungen und deren Lösungsansätze 2023

Regina Vollbrecht, Mobilitätsrat Online 16.01.2023, Berlin

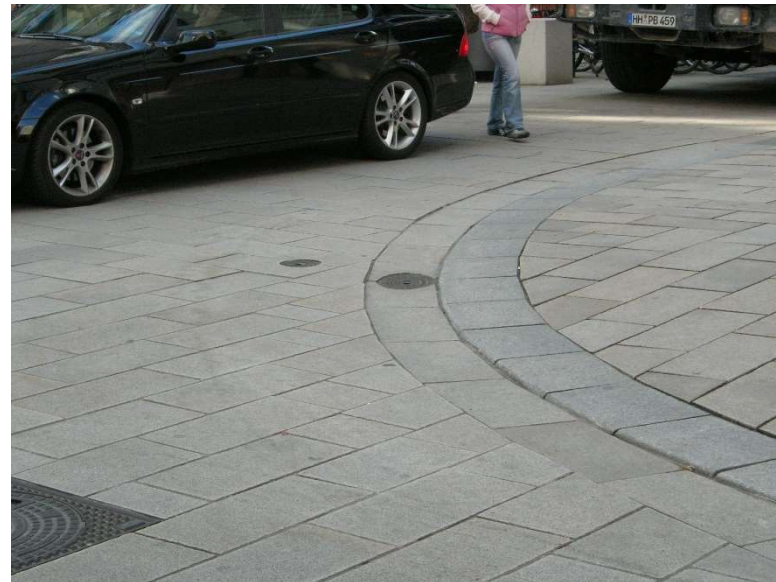
# Negativbeispiel: Gehweg und Kreuzung

- Gehweg und Kreuzung mit gleichem Pflaster, Bordhöhe ist weit unter 3 cm, keine Trennung erkennbar.

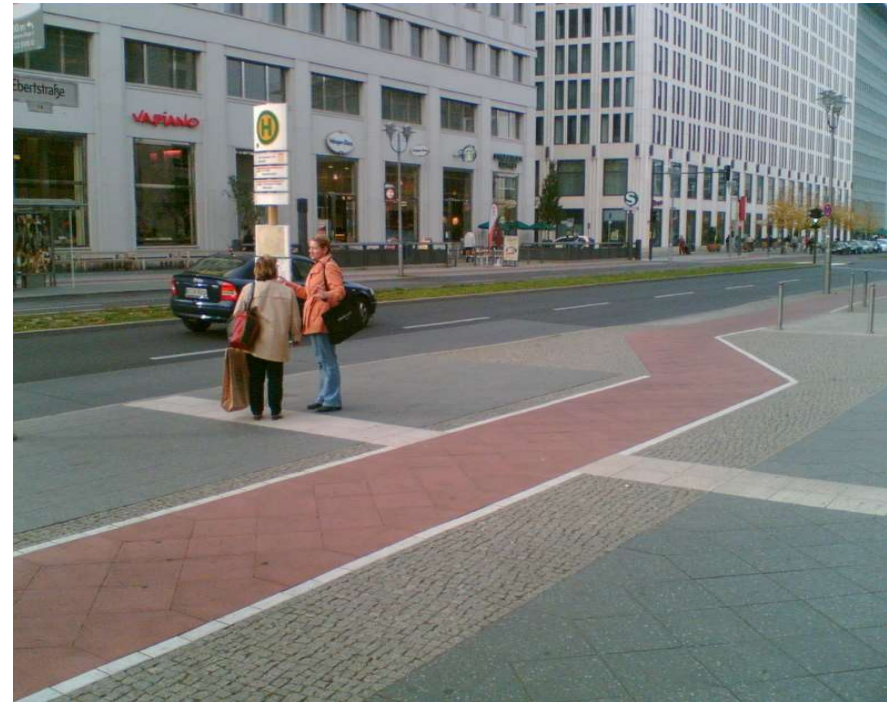
# Positivbeispiel: Gehweg und Kreuzung

- glatter hellgrauer Gehwegbelag und glatter roter Radwegbelag

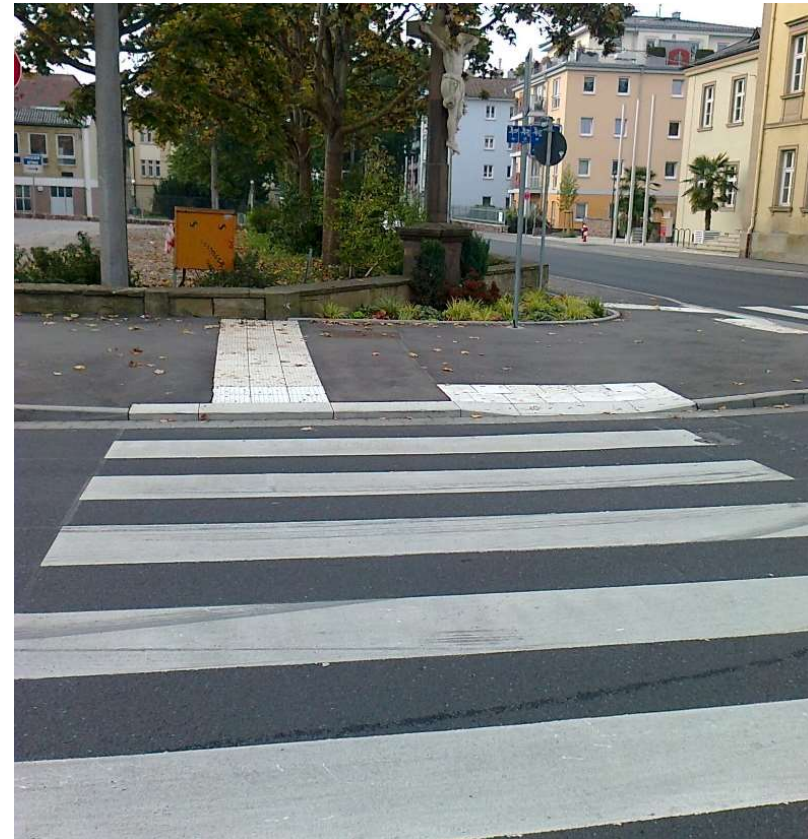
# Positivbeispiel: Gehweg und Kreuzung

- getrennte Querung mit Nullabsenkung samt Sperrfeld sowie 6 cm Bord, Richtungsfeld und Auffindestreifen an einem Zebrastreifen (FGÜ).

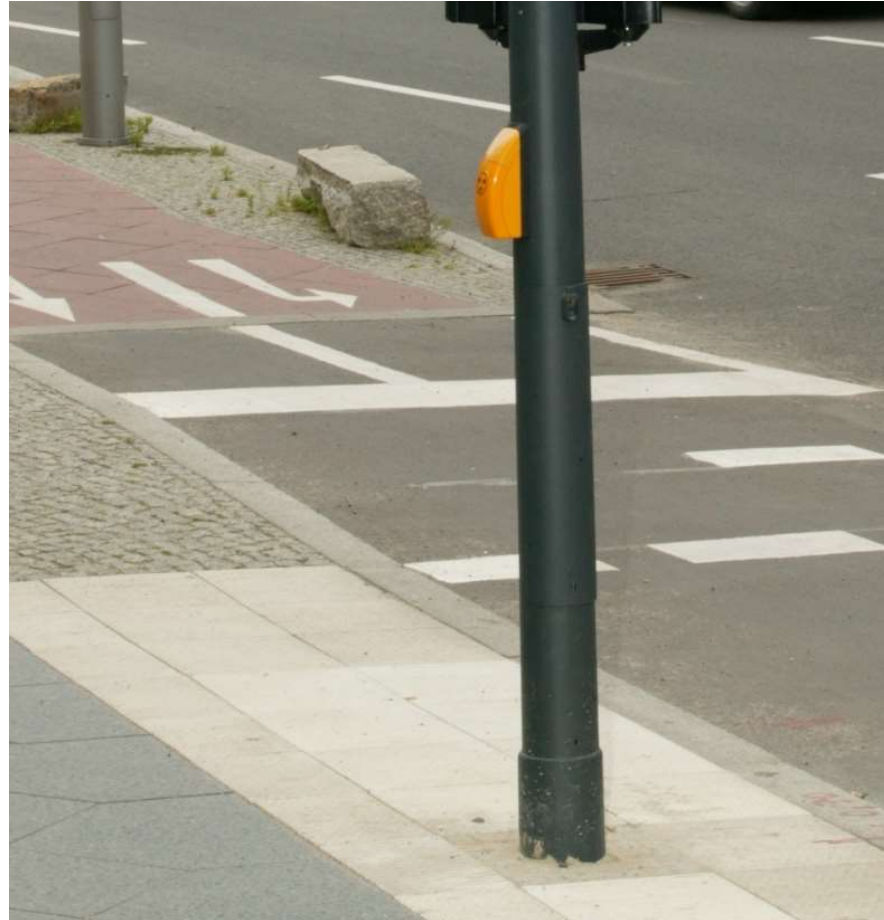
# Positivbeispiel: Radweg

- mit Mosaikpflaster und weißem Streifen abgetrennter Radweg wird vor der Querung auf Straßenniveau geführt und hat eine Haltelinie (Regelung durch KFZ-Ampel)

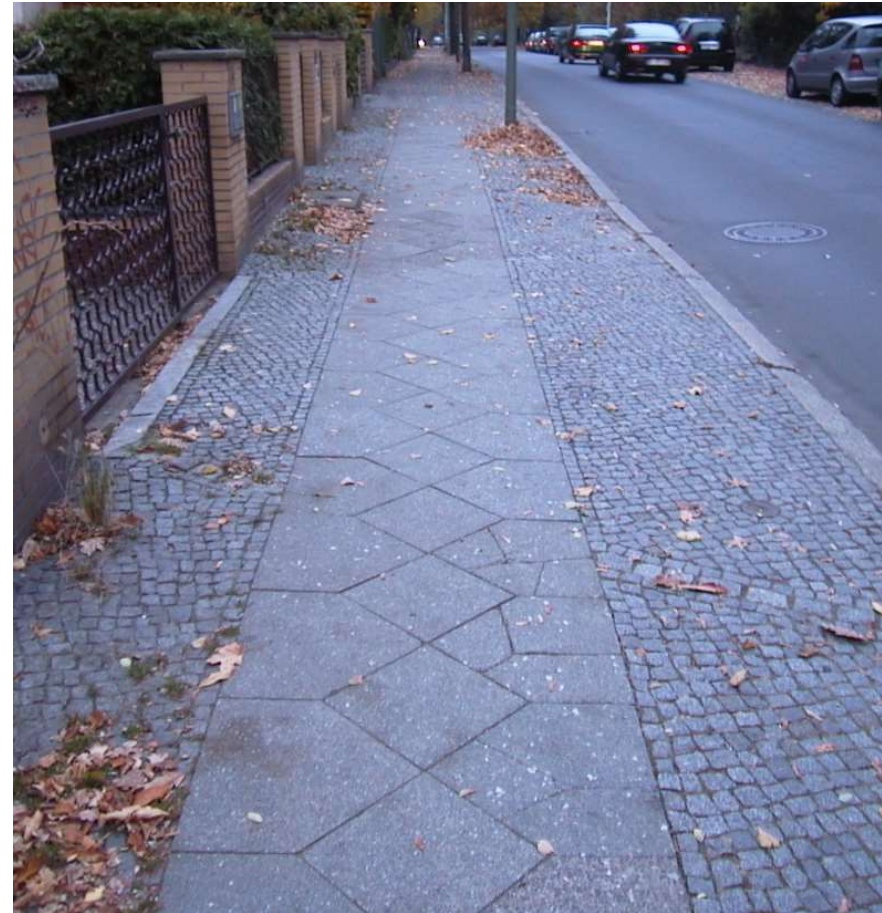
# Positivbeispiel: Berliner Gehweg

- Gehweg mit Plattenbelag, begleitender Ober- und Unterstreifen aus Mosaikpflaster, gute taktile Führung, aber der optische Kontrast ist unbefriedigend

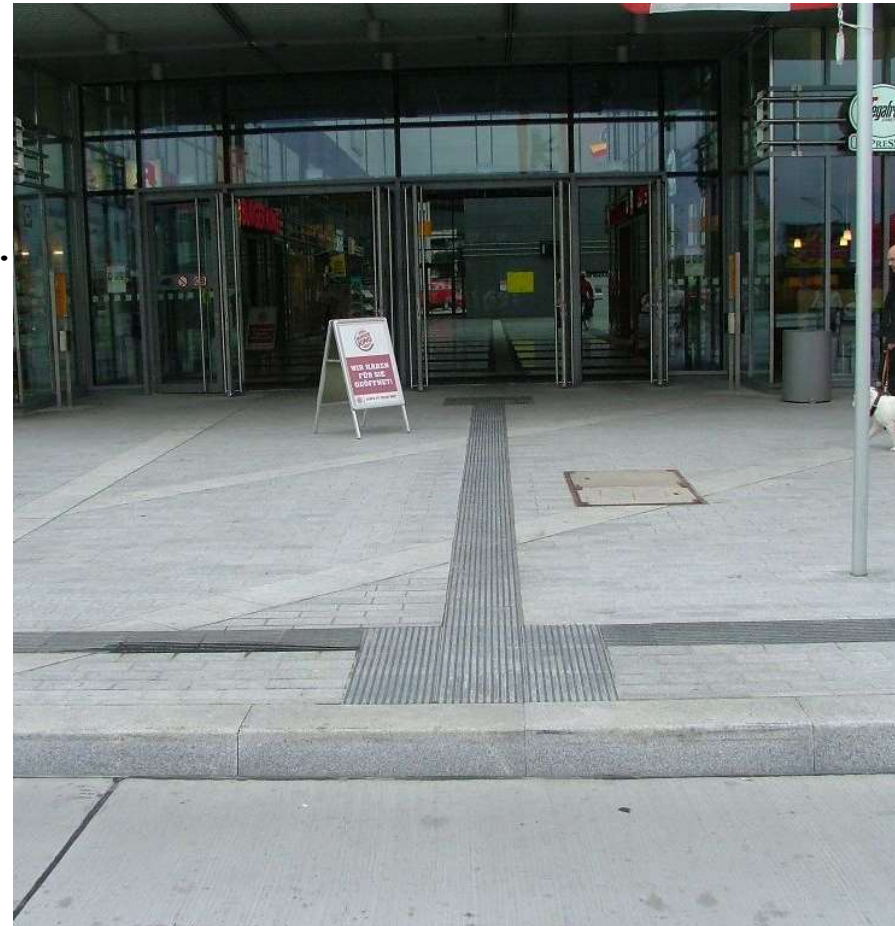
# Positivbeispiel: Leitstreifen

- Der Leitstreifen führt von einem Bahnhofsausgang zum Busbahnsteig. Taktile eindeutig, aber kein optischer Kontrast.

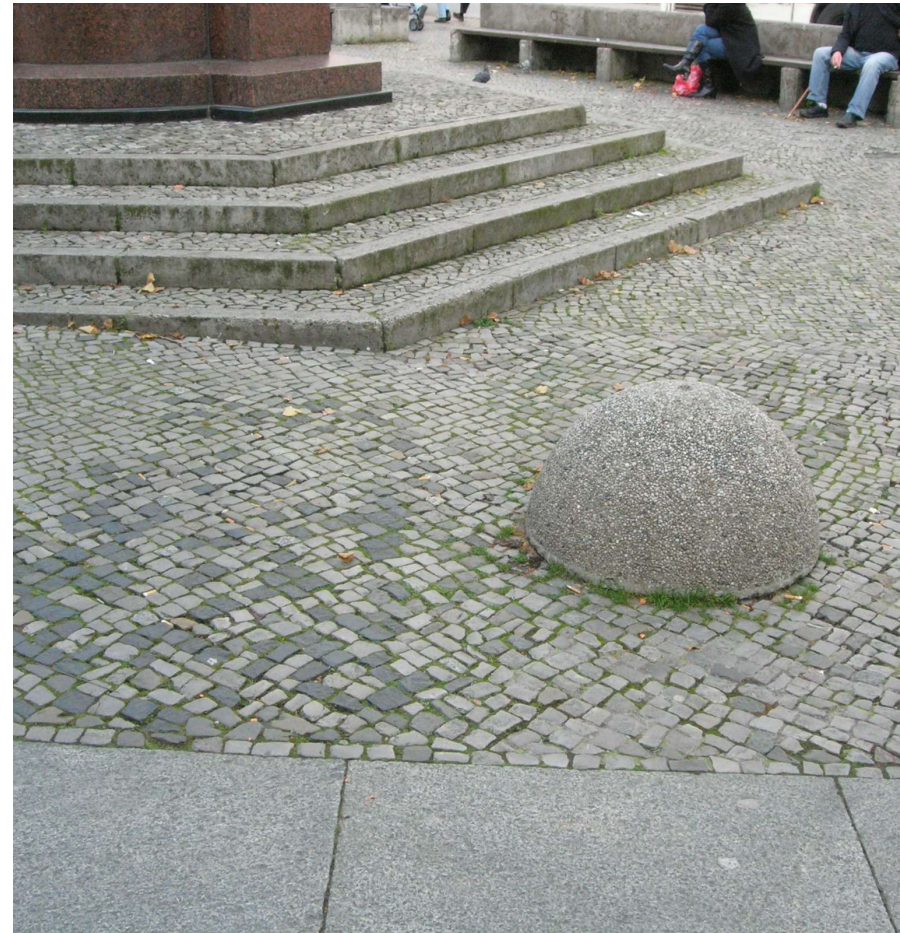
# Negativbeispiel: Poller

- halbkugel förmiger Poller aus grauem Waschbeton vor hellgrauem Mosaikpflaster, kein Kontrast vorhanden

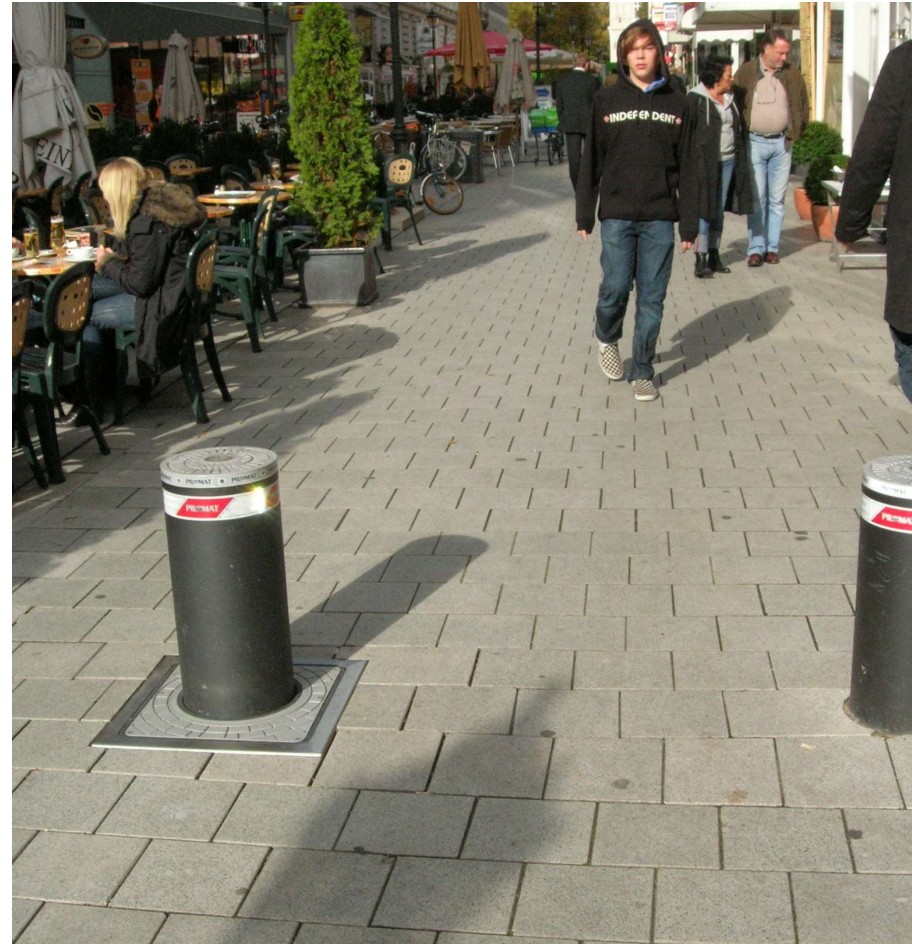
# Positivbeispiel: Poller

- tonnenförmige, dunkelgraue Poller mit rotweißer Binde und weißer Oberseite vor hellgrauem Bodenbelag, guter Kontrast vorhanden

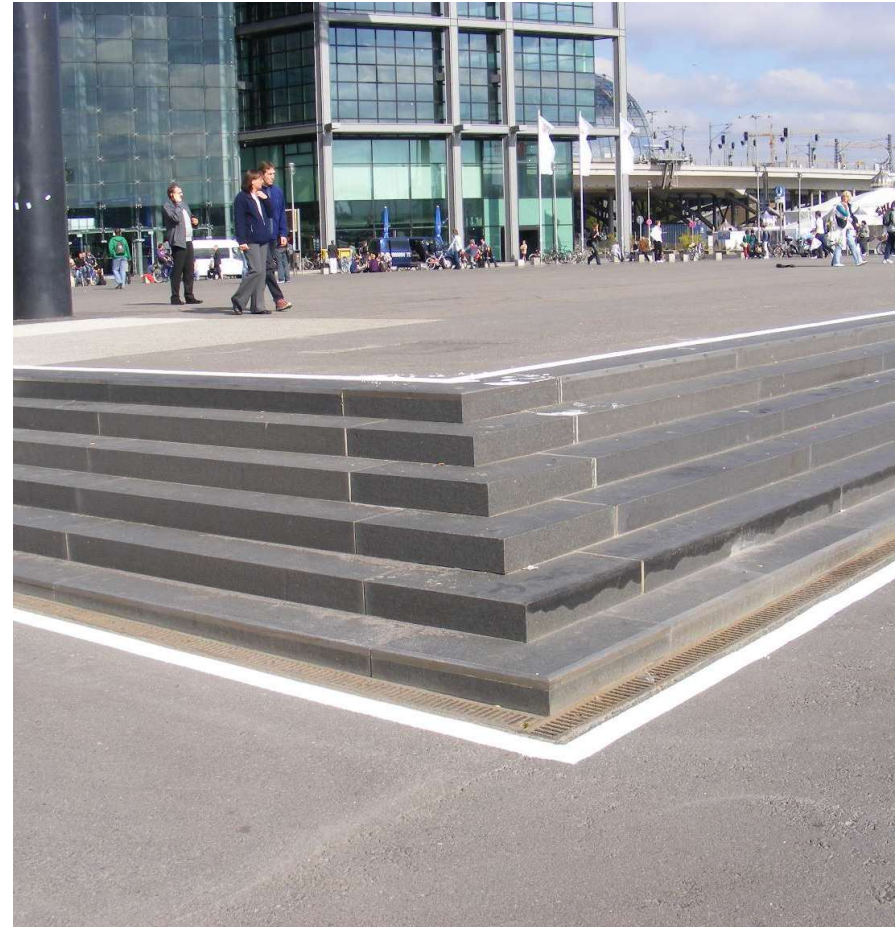
# Negativbeispiel: Außentreppe

- Außentreppe, wo sich die obere Markierung ca. 30 cm vor der Stufenkante befindet und auch die untere Markierung auf dem Platz mit ca. 30 cm

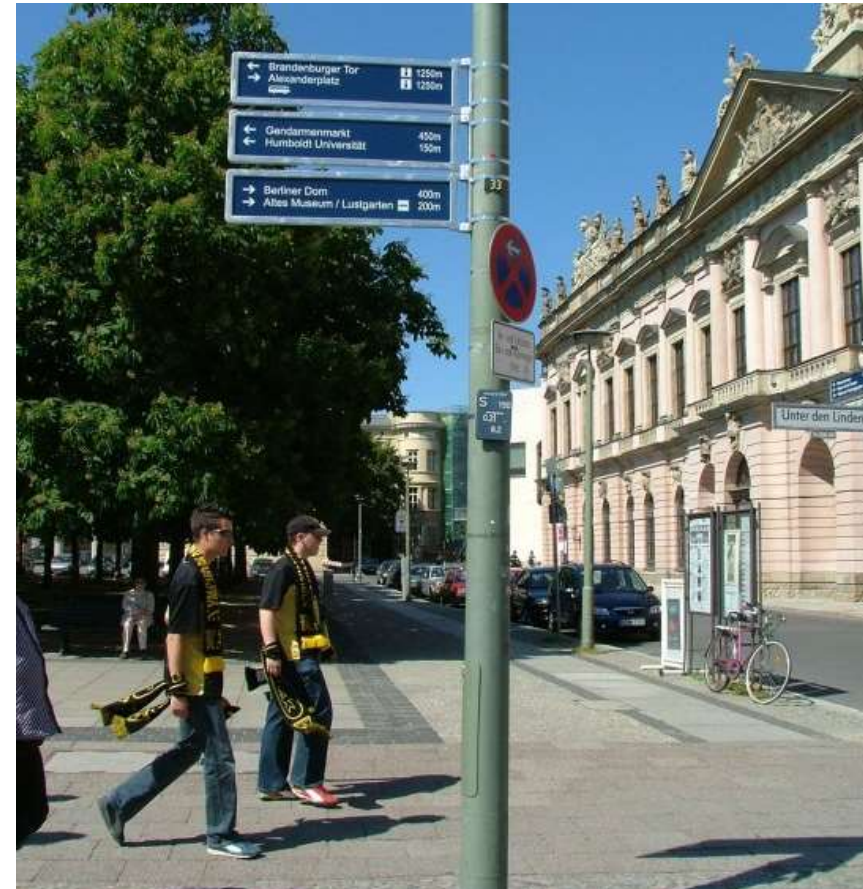
# Negativbeispiel: Wegweiser

- touristischer Wegweiser mit zu kleiner Schrift versehen und am Laternenmast zu hoch angebracht.

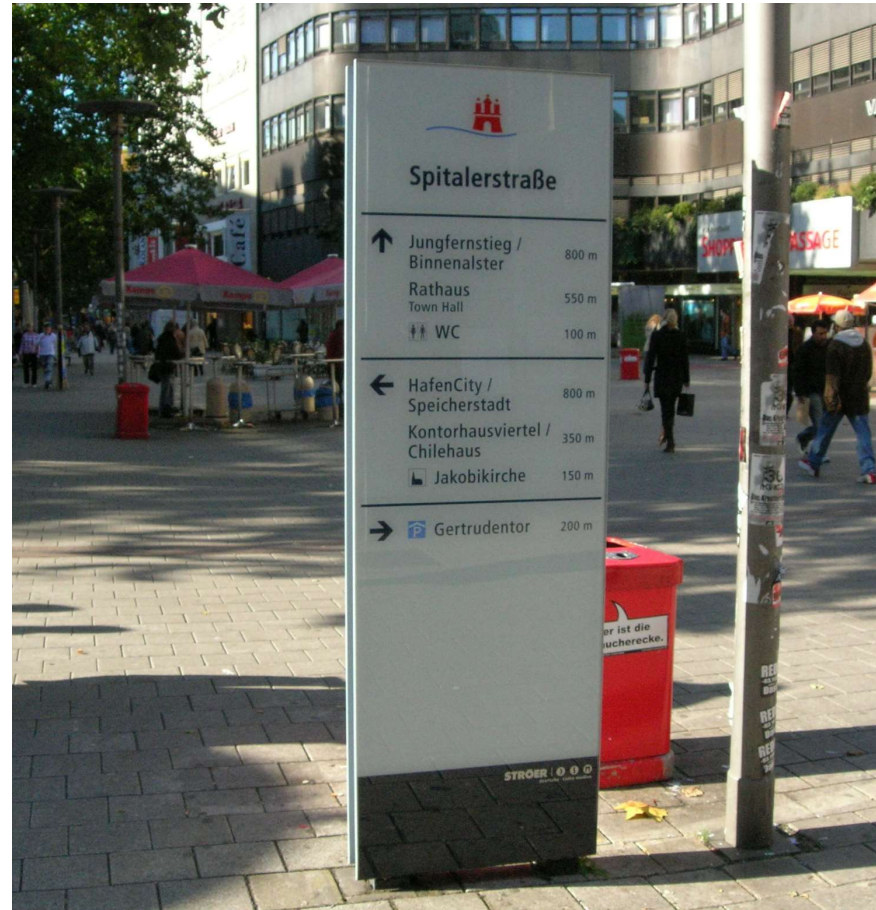
# Positivbeispiel: Wegweiser

- Wegeleitsystem in der Einkaufszone, frei zugänglich große Schrift
