Laichwanderung Sandhauser Straße 2020

Jahresbericht

Bezirksamt Reinickendorf von Berlin

Umwelt- und Naturschutzamt

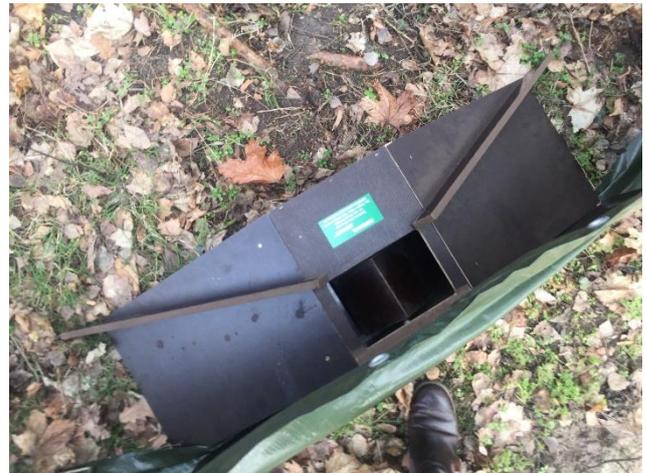
Abbildung 1 Sammelcontainer, eng am Amphibienzaun angebracht - die am Zaun entlang wandernden Tiere klettern die Rampe hoch und fallen durch die Öffnung ins Containerinnere. Die Rampenflächen können zum Entleeren abgenommen werden.

Die Eimer wurden an den kürzeren Mittelstücken des Zauns eingesetzt, da die 7 Einlaufboxen für die gesamte Zaunlänge nicht ausreichend gewesen wären. Alle Eimer und Container wurden mit Schwämmen, die das Austrocknen der Tiere verhindern sollen, ausgestattet. Diese wurden regelmäßig neu befeuchtet. In die Eimer wurden zusätzlich noch lange Baumzweige gelegt, damit gefangene Insekten auf diesem Wege wieder hinausklettern konnten.

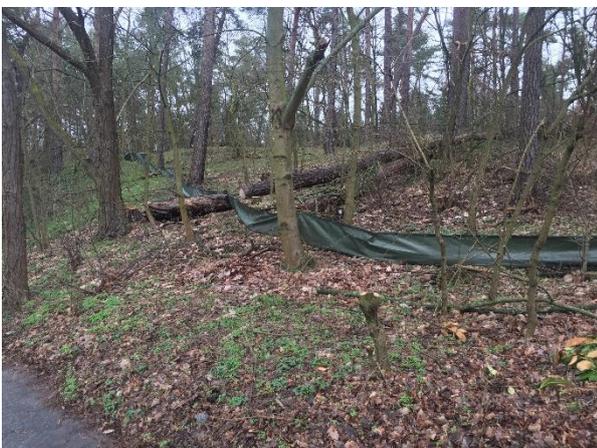
Abbildung 2 Hinwanderungszaun am Südende

Der Hinwanderungszaun wurde am 09.03.2020 aufgebaut und maß ca. 350m. Die gesamte Zaunstrecke wurde auf vier kürzere Zaunteile aufgeteilt, um den Durchgang der Wanderwege zu gewährleisten. Während 2019 nur eingegrabene Fangemier eingesetzt wurden, wurden diese 2020 durch sieben Amphibien- und Kleintierschutz-Systeme (von jetzt an Sammelcontainer) ergänzt/teilweise ersetzt. Durch die spezielle Form, bei der die Tiere am Höhepunkt einer Rampe durch eine Öffnung in den Container fallen, sollen gefangene Amphibien vor Sonne und Prädatoren (z.B. Waschbär oder Wildschwein) geschützt werden. Eine Schwingklappe in der Fallenöffnung verhindert das Herausklettern. Entlang des Zaunes wurden 7 Sammelcontainer und 5 Eimer installiert (siehe Abbildung 6, Seite 5). Die erste Laichbox wurde am 09.03.2020 auf Position 8 gesetzt, die restlichen Container und Eimer konnten aufgrund Lieferungsschwierigkeiten erst am 19.03.2020 in Position gebracht werden.

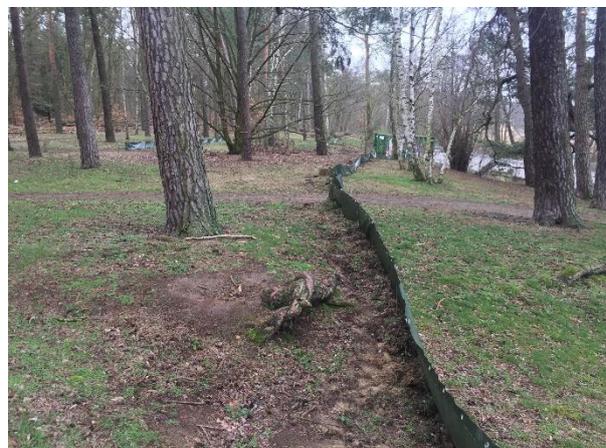
Abbildung 3 Hinwanderungszaun am Nordende, Blick auf Wanderwege

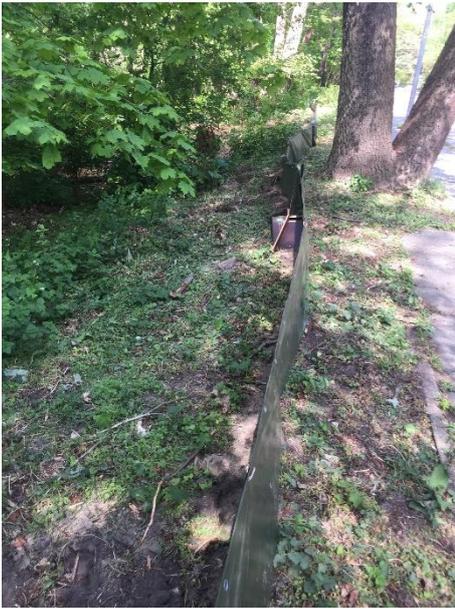
Abbildung 2 Rückwanderungszaun mit Sammelcontainer

Der Hinwanderungszaun wurde am 07.05.2020 abgebaut und auf der gegenüberliegenden Straßenseite als Rückwanderungszaun wiederaufgebaut. Dabei wurden diesmal nur die Einlaufboxen benutzt. Am 03.08.2020 wurde der Amphibienschutzzaun komplett abgebaut. Am Ende der Zäune wurde ein Transporteimer deponiert, mit welchem die Amphibien zum Wasser/Wald gebracht

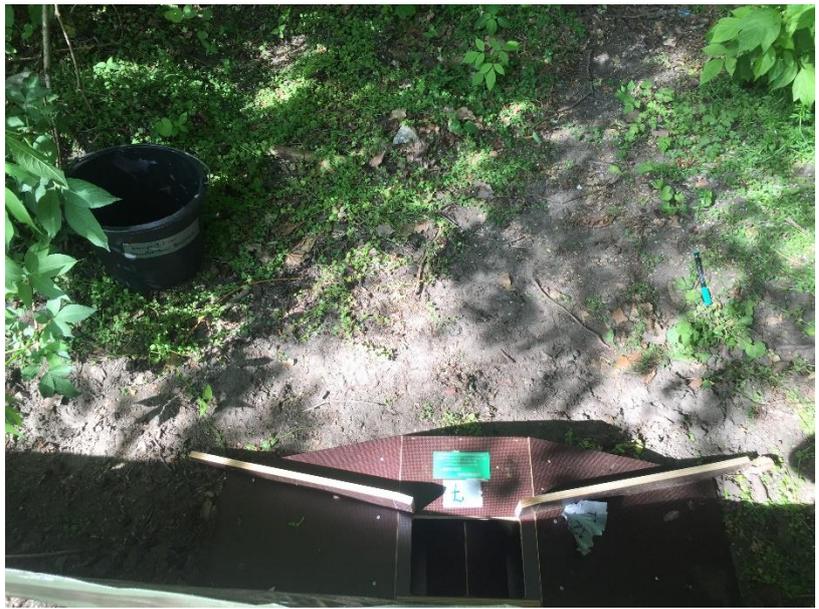
Abbildung 3 Nummerierter Sammelcontainer mit Transporteimer am Südende des Rückwanderungszaunes

werden konnten. Trotz Beschriftung verschwanden diese Eimer im Laufe der Wanderung mehrmals und mussten ersetzt werden.

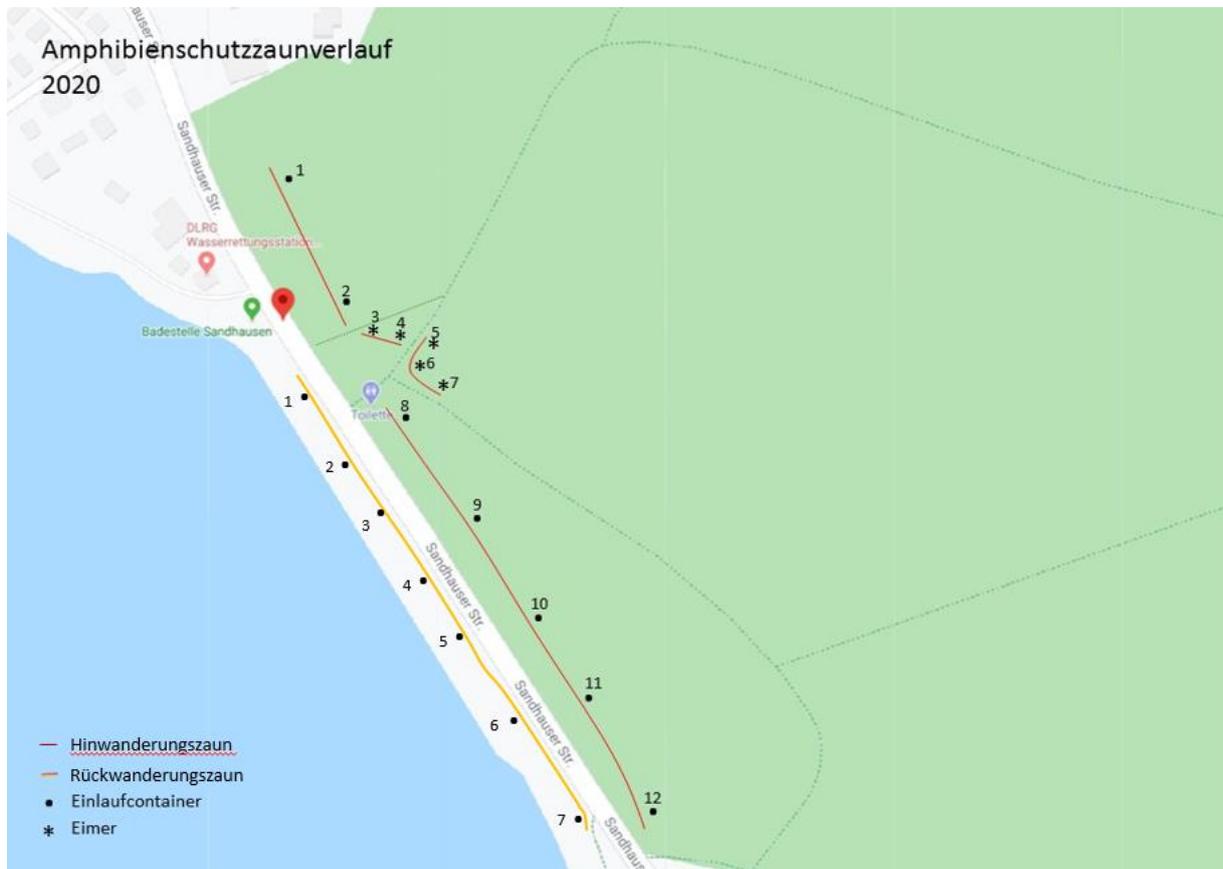
Abbildung 4 Zaunverlauf mit Eimer-/Sammelcontainerpositionen und -nummern

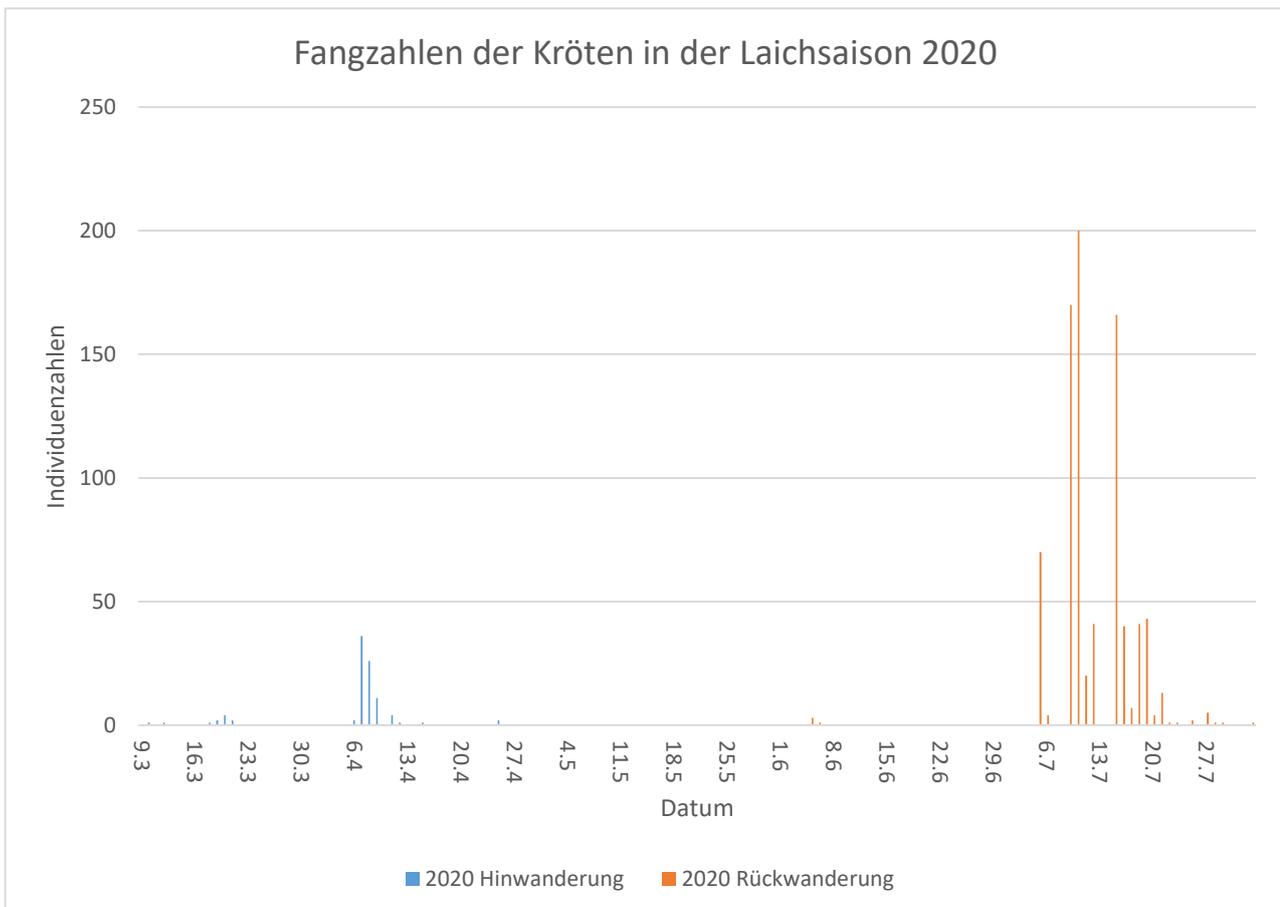
Abbildung 6 Fangzahlen 2020 entlang des Hin- und Rückwanderungszaunes, zwei klare "Peaks" bei der jeweiligen Wanderung sind zu erkennen

Insgesamt wurden im Jahre 2020 929 Kröten eingesammelt, davon 94 am Hinwanderungszaun und 835 am Rückwanderungszaun. Während der Hin- und Rückwanderungssaison wurden hauptsächlich Kröten in den Einlaufcontainern und Eimern gefunden, doch wurden auch Grasfrösche und ein Teichmolch eingesammelt. Dazu gab es Besuch von einer jungen Ringelnatter und zahlreichen Insekten- und Spinnenarten.

Verglichen mit der Fangzahl von 2019, war diese in 2020 mit 910 Tieren deutlich niedriger. 2019 waren es insgesamt 2.032 Kröten (11 Hin und 2.021 Zurück). Dabei war der Höhepunkt der Hinwanderung in 2020 am 07.04., als 43 Tiere in den Behältern gefunden wurden. Allerdings besteht eine Möglichkeit, dass bereits im Februar/Anfang März 2020, noch vor Inbetriebnahme des Zaunes oder der vollzähligen Installation der Fangbehälter am 19.03., schon einige Tiere am Zaun vorbeigezogen sind.

Der Höhepunkt der Rückwanderung war im Jahr 2020 zwischen dem 09.07. und dem 19.07. zu verzeichnen. 87% der Rückwanderer wurden während dieser Tage eingesammelt. 2019 gab es die höchsten Sammelzahlen auch für den gleichen Zeitraum. Da die Sammelzeiten jedoch individuell den freiwilligen Helfern

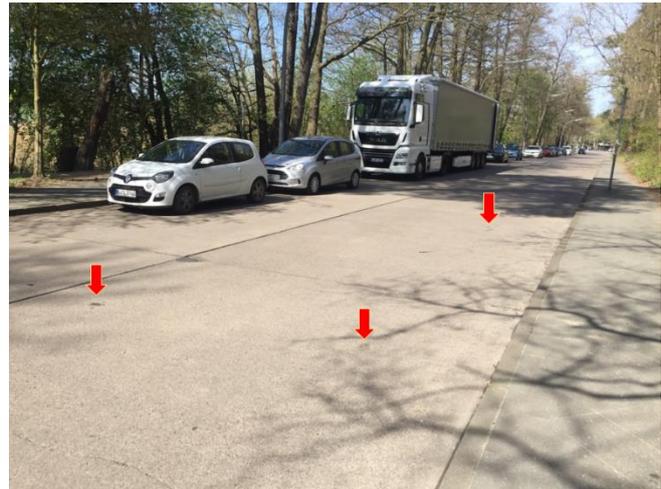
Abbildung 10 Reste überfahrener Kröten am 10.04.2020 - Beweis, dass einige Tiere sich am Zaun vorbeimachen konnten. Möglicherweise auch früh rückkehrende, abgelaichte Tiere.

Dazu kommt, dass durch das sandige Gelände der eingegrabene Zaun entlang des Bodens nicht immer dicht blieb. Anders als bei Torf oder Erde mit höherem organischen Gehalt bleibt der Sand nicht immer zuverlässig auf der Folie liegen. Auch wenn er regelmäßig (ca. 1x Woche) auf Lücken kontrolliert wurde und diese ausgebessert wurden, können die Kröten in der Zwischenzeit ggf. unter dem Zaun durchkriechen. Da der Zaun aufgrund der Wanderwege nicht eine vollends geschlossene Linie bildet, können Tiere auch über die Wanderwege direkt am Zaun vorbeilaufen. Dass Tiere am Zaun vorbeigekommen waren, war durch einige überfahrene Tiere auf der Sandhauser Straße offensichtlich. Daher muss in Zukunft die Dichte des Zaunes noch besser überprüft und Lücken behoben werden – die Wanderwege müssen dabei ohne Hindernis begehbar bleiben.

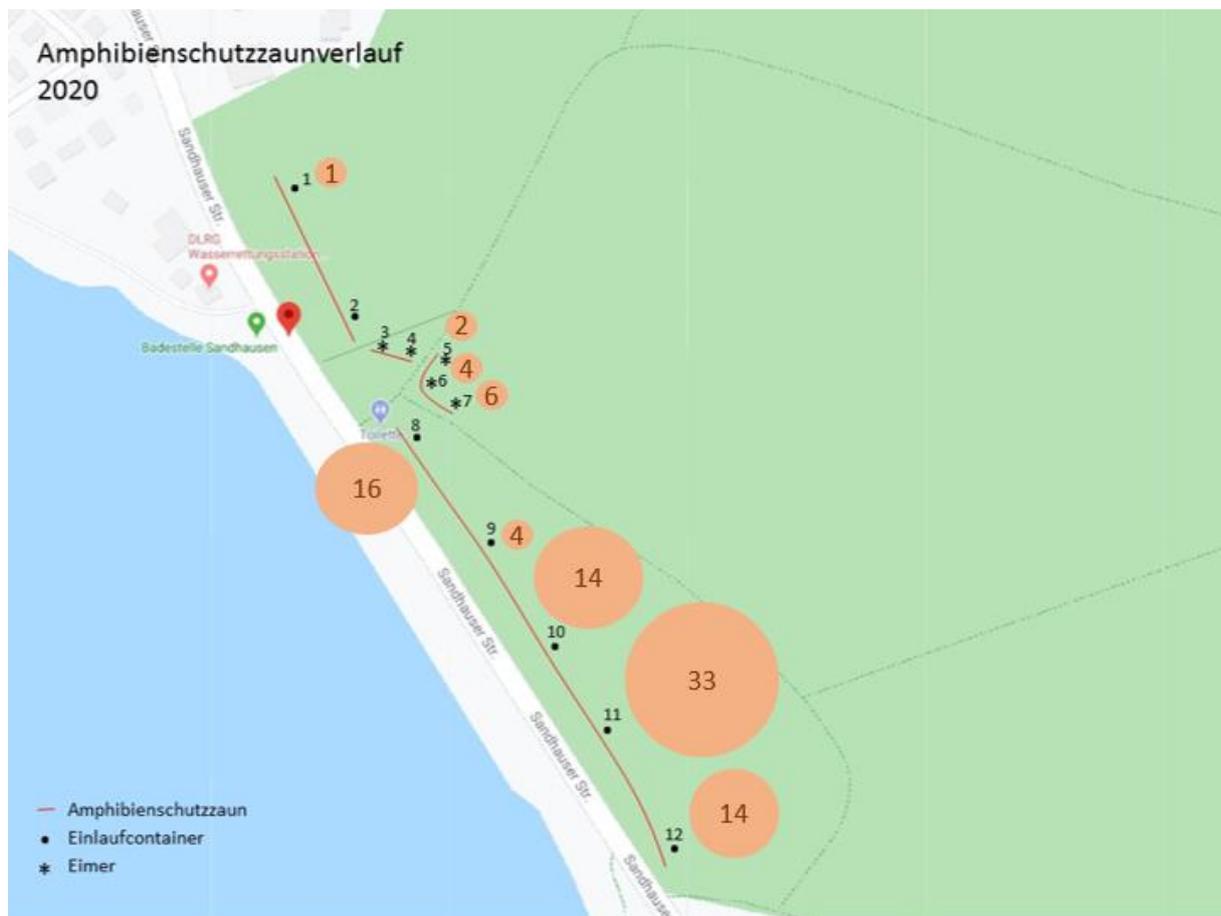
Abbildung 11 Anzahl der gefundenen Kröten je Eimer-/Sammelcontainerposition am Hinwanderungszaun

Dieses Jahr sollte auch besonders aufgepasst werden, ob es bestimmte Positionen am Zaun gäbe, an denen besonders oft Tiere gefunden werden. Dabei erwies sich, dass sich in Behälter 11 fast doppelt so viele Tiere als in den restlichen eingefunden hatten. In den Behältern mit den Nummern 2-4 wurden keine Tiere, in Behältern 1,5,6,9 weniger als 5 Tiere gefunden. Es besteht also ein klarer Hotspot zum Südende des Zaunes.
