### **Radwegführung in Neuendorfer Straße vor Wröhmännerpark in Berlin-Spandau, gefährliche Querungssituation mit dem Fussverkehr**

#### **Zur Sachlage:**

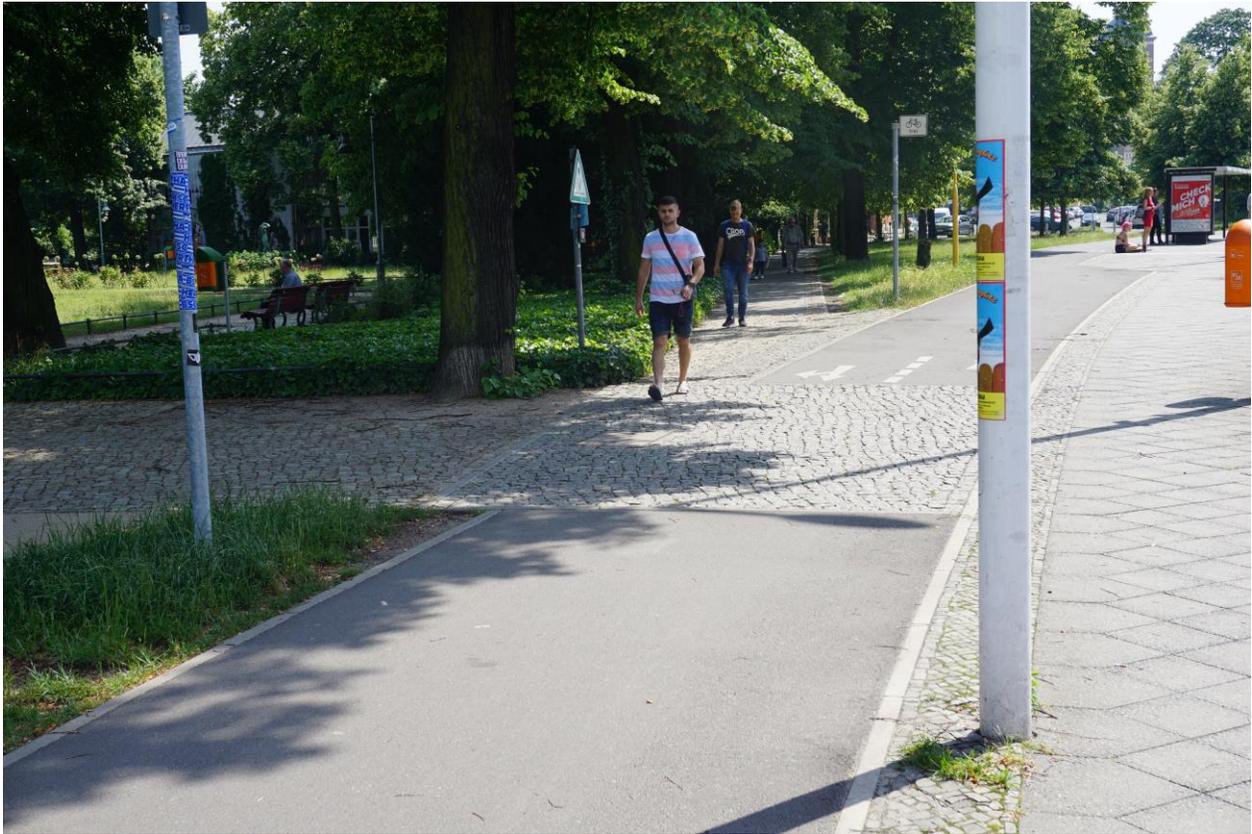
Dabei wird der schräg im spitzen Winkel auf die Neuendorfer Straße einmündende Fußweg aus Richtung Altstadt Spandau gekreuzt (siehe Fotos 1 und 2). Dieser belebte Fußweg vor dem Wröhmännerpark (nicht beleuchtet!!!) ist die Hauptfußwegeverbindung aus der Neustadt Spandau in die Altstadt und zur Gaststätte Brauhaus.

**Foto 1:** Einmündung des Fußweges (Hauptwegeverbindung zwischen Spandau-Neustadt und Altstadt Spandau) in den Neuendorfer Straße. Fehlende Wegeleitung für Fußgänger, diese fühlen sich an den äußersten Rand des Fußweges gedrängt. Optische Vorfahrt für Radfahrende. (Quelle: Willi Loose)

- Der aus Richtung Altstadt kommende Radweg wird kurz hinter der Bushaltestelle wieder nach links verschwenkt und ab dieser Stelle (wieder) entlang der Straßenkante geführt. Dadurch ergibt sich lediglich eine Querungsnotwendigkeit von vergleichsweise wenigen Fußgehenden, die aus dem Bus aussteigen und in nördlicher Richtung – beispielsweise zum Fußgängerüberweg an der Kreuzung Neuendorfer Straße/Schönwalder Straße – weiterlaufen bzw. in umgekehrter Richtung zur Bushaltestelle gehen (noch weniger Personen).

- Mit dieser vorzeitigen Verschwenkung entfällt die Notwendigkeit zur Querung der Radfahrenden mit dem Hauptstrom des Fußverkehrs zur und von der Altstadt entlang des Wröhmännerparks.

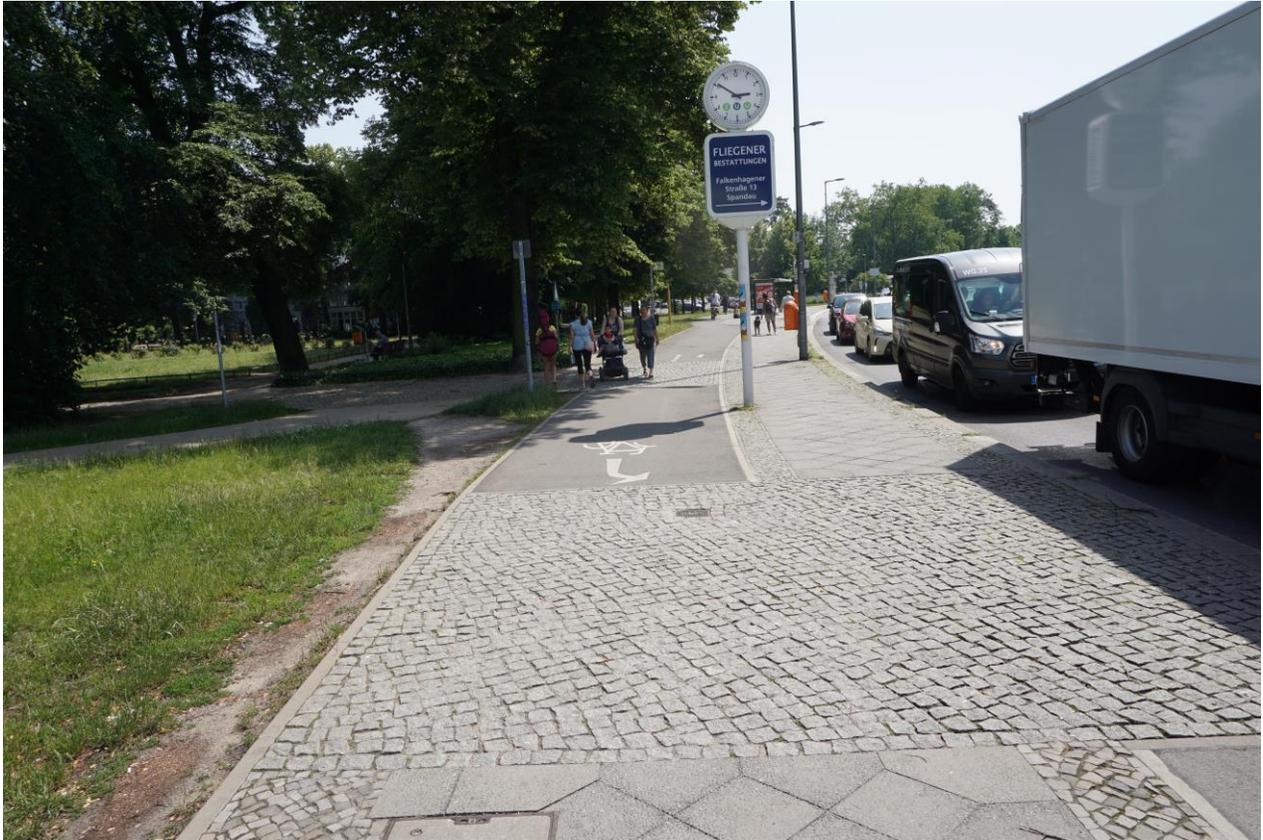
Mit der Neuanlage des Radweges wurde diese Fußwegeverbindung optisch unterbrochen, ohne den Fußgehenden eine Alternative anzubieten und sie gefahrlos und nachvollziehbar über den Querungsbereich zu leiten. In der Konsequenz entstehen an dieser Einmündung immer wieder gefährliche Situationen mit Beinahezusammenstößen zwischen Fußgehenden und Radfahrenden. In anderen Fällen drängen sich Fußgehende ängstlich an der Seite des ehemaligen Fußweges auf dem nicht angelegten Sandstreifen entlang, was inzwischen als Trampelpfad neben der Pflasterung bzw. Asphaltierung erkennbar ist (siehe Fotos 2 und 3).

**Foto 2:** Einmündung des Fußweges (Hauptwegeverbindung zwischen Spandau-Neustadt und Altstadt Spandau) in den Neuendorfer Straße. Fehlende Wegeleitung für Fußgehende, diese fühlen sich an den äußersten Rand des Fußweges gedrängt. Optische Vorfahrt für Radfahrende. (Quelle: Willi Loose)

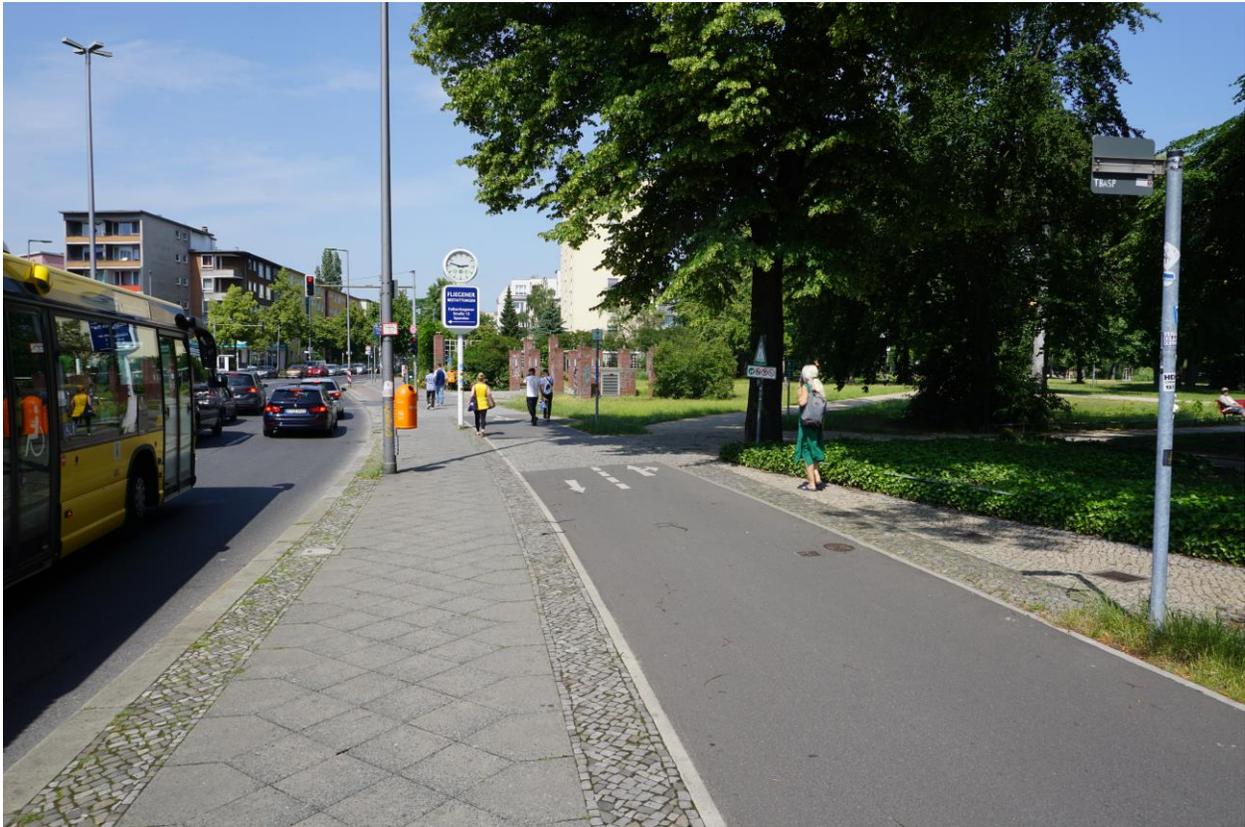
**Foto 3:** Unsichere bzw. verängstigte Fußgehende drängen sich nach der Einmündung an der Seite, teilweise sogar auf dem nicht asphaltierten Seitenstreifen, der als Trampelpfad entlang des Grünzugs sichtbar wird. (Quelle: Willi Loose)

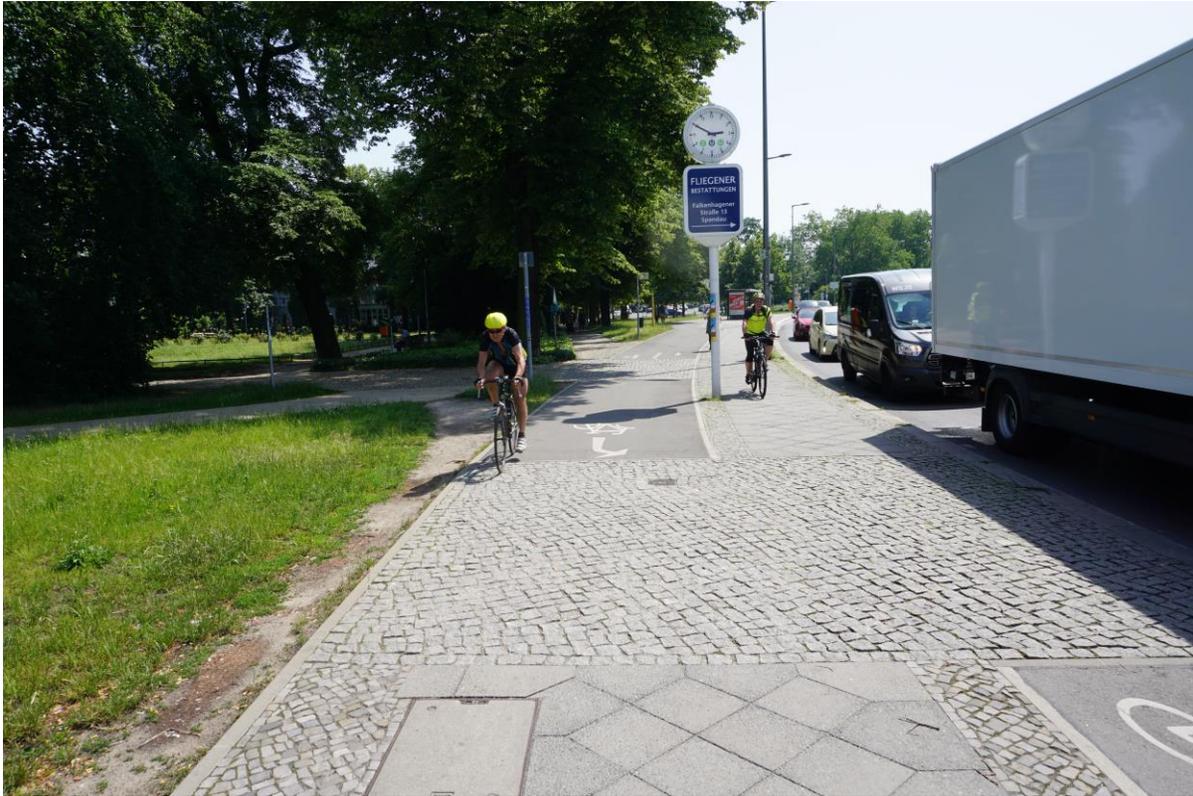
Ca. 10 m nach dieser nicht geregelten ersten Querungsstelle zwischen Rad- und Fußweg endet die neuangelegte Ausbaustrecke des Radweges und die Radfahrenden müssen (eigentlich) durch eine mit Pfeilen markierte Links-Rechts-Kurve auf den alten Bordsteinradweg entlang der Straßenkante zurück. Dies machen jedoch nur wenige Radfahrende. Stattdessen fahren sie über den nun durch seine Pflasterung als für Fußgehende reservierten Gehweg erkennbaren Teil, da sie dadurch die Ampelschaltung des Überweges vermeiden (siehe Foto 4).

**Foto 4:** Ein Teil der Radfahrenden fährt nach Ende der Ausbaustrecke geradeaus, weil die Wegeführung nicht intuitiv erfassbar ist bzw. weil sie den Stop vor der roten Fußgängerampel am weiterführenden alten Bordsteinradweg in Richtung Norden (Neuendorfer Straße) bzw. Osten (Schönwalder Straße) vermeiden. (Quelle: Willi Loose)

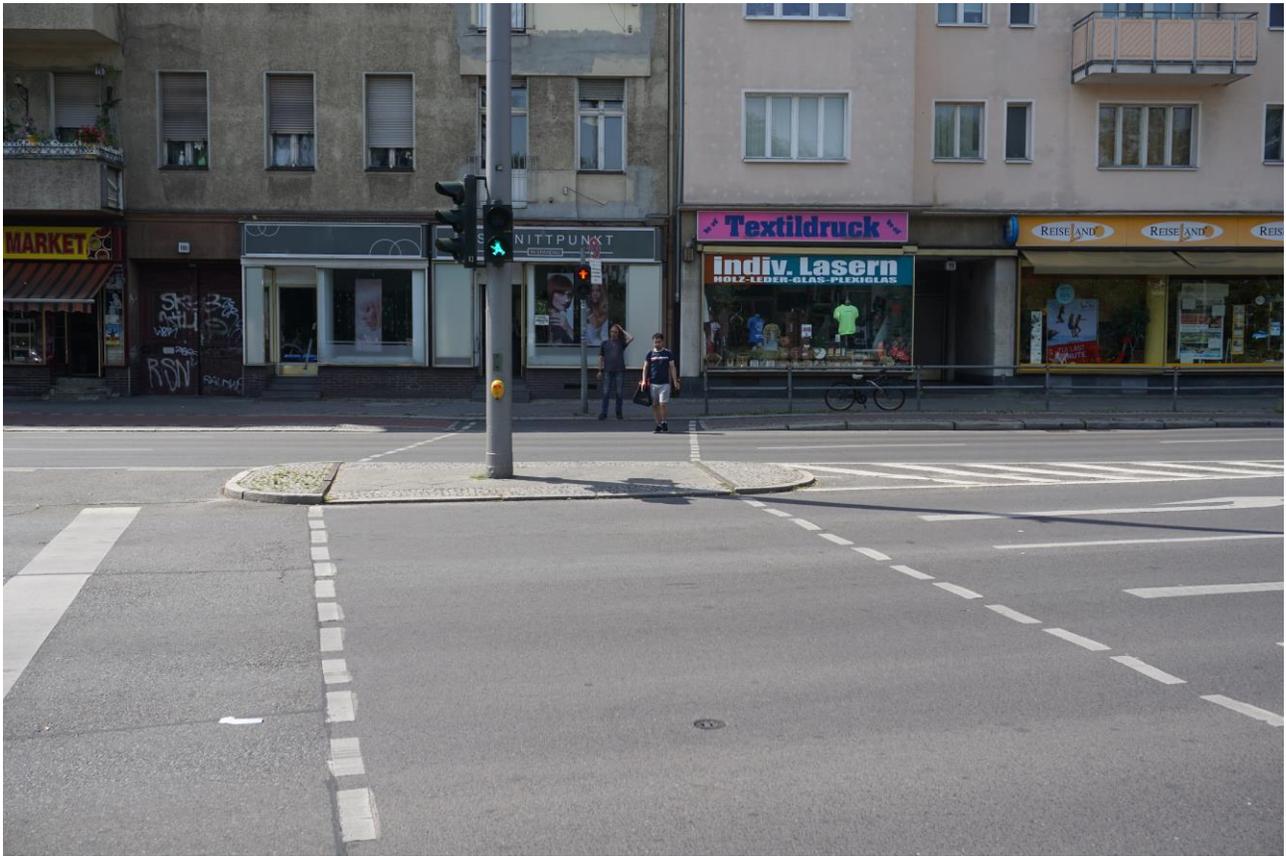
**Foto 5:** Aus Richtung Osten (Schönwalder Straße) bzw. Norden (Neuendorfer Straße) hat Zweirichtungs-Radweg keine markierte bzw. erlaubte Zuführung für Radfahrer. Der Fußgängerüberweg über die Neuendorferstraße ist für Radfahrer nicht freigegeben. (Quelle: Willi Loose)

- Die heutige Führung des Radverkehrs und die Gestaltung des neuen Radweges als Zweirichtungsverkehr wird damit begründet, dass der von Norden eintreffende Radverkehr auf dem Fernradweg Berlin – Kopenhagen entlang der Havel, der an dieser Stelle durch den geschützten Grünzug des nördlichen Wröhmännerparks geführt wird (kein ausgeschilderter Radweg, nur Radfahren erlaubt!), eine Querung der Neuendorfer Straße erspart werden soll. Dies würde jedoch ebenso ermöglicht, wenn dieser Fernradweg von Norden gesehen weiter südlich durch den Wröhmännerpark in den Grünzug hinter dem Brauhaus geleitet wird und am Oranienburger Tor einmündet.
