Thermografie-Aufnahmen

Bezirksamt Steglitz-Zehlendorf

Thermografie-Aufnahmen vom 19.02.2007

Auftragnehmer: M.UT.Z. GmbH

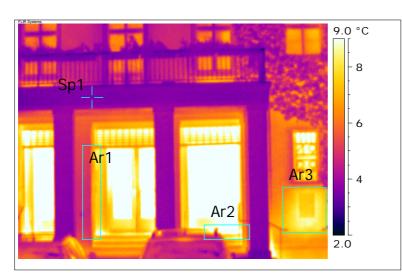
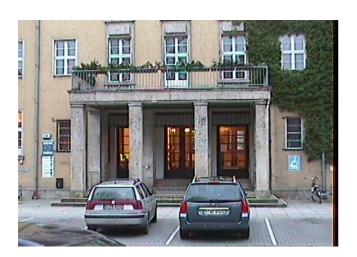
Objektparameter	Wert
Emissionsgrad	0.96
Bezeichnung	Wert
IR: Erstellungsdatum	19.02.2007
IR: Erstellungszeit	07:22:46
Sp1	3.6 °C
Ar1: Max	9.9 °C
Ar2: Max	11.0 °C
Ar3: Max	8.8 °C

Messort:	Bauteil A, Eingang
Bemerkung:	erhöhter Wärmeverlust

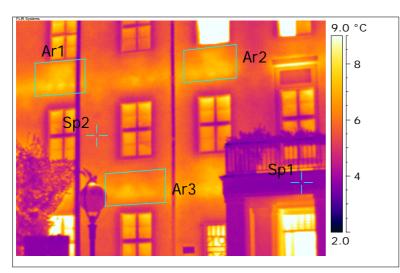
Objektparameter	Wert
Emissionsgrad	0.96
Bezeichnung	Wert
IR: Erstellungsdatum	19.02.2007
IR: Erstellungszeit	07:23:20
Sp1	3.7 °C
Sp2	5.6 °C
Ar1: Max	7.9 °C
Ar2: Max	7.6 °C
Ar3: Max	7.4 °C

Messort:	Bauteil A, Eingangsseite links
Bemerkung:	leicht erhöhter Wärmeverlust

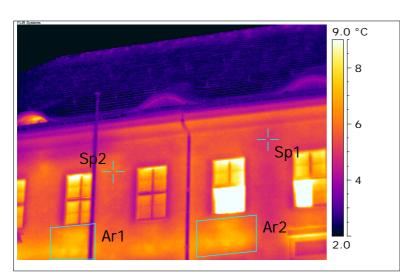
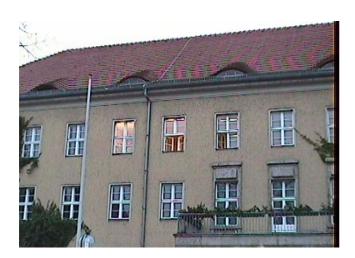
Wert
0.96
Wert
19.02.2007
07:24:34
4.9 °C
5.7 °C
7.8 °C
7.4 °C

Messort:	Bauteil A, Eingangsseite Dachtraufe
Bemerkung:	leicht erhöhter Wärmeverlust

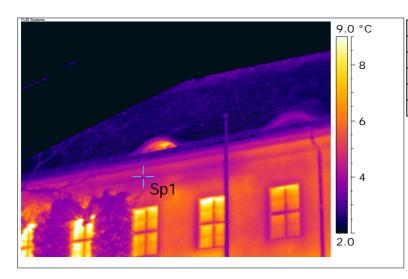
Objektparameter	Wert
Emissionsgrad	0.96
Bezeichnung	Wert
IR: Erstellungsdatum	19.02.2007
IR: Erstellungszeit	07:25:45
Sp1	4.2 °C

Messort:	Bauteil A, über Eingang
Bemerkung:

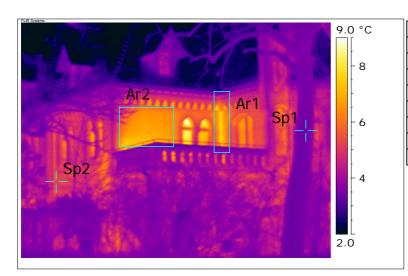
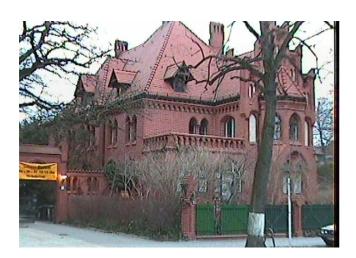
Objektparameter	Wert
Emissionsgrad	0.96
Bezeichnung	Wert
IR: Erstellungsdatum	19.02.2007
IR: Erstellungszeit	07:27:51
Sp1	3.4 °C
Sp2	5.3 °C
Ar1: Max	7.8 °C
Ar2: Max	7.6 °C

Messort:	Haus vom Superintendenten
Bemerkung:	leicht erhöhter Wärmeverlust

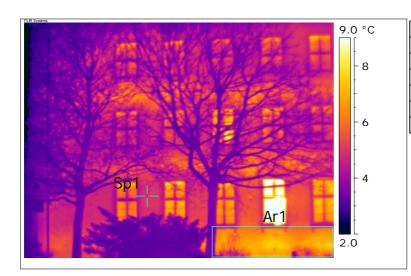
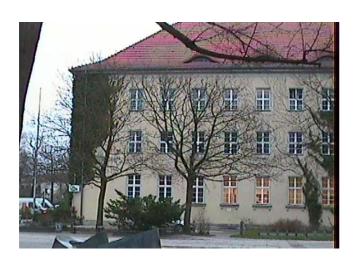
Objektparameter	Wert
Emissionsgrad	0.96
Bezeichnung	Wert
IR: Erstellungsdatum	19.02.2007
IR: Erstellungszeit	07:30:46
Sp1	4.9 °C
Ar1: Max	7.7 °C

Messort:	Bauteil A, Ostseite links
Bemerkung:	leicht erhöhter Wärmeverlust

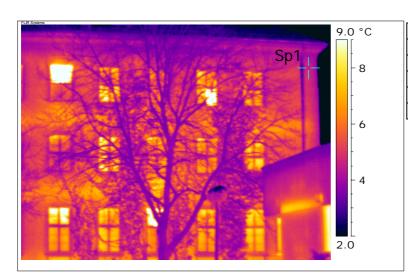
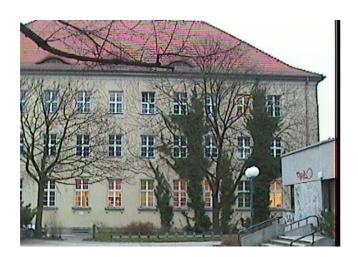
Objektparameter	Wert
Emissionsgrad	0.96
Bezeichnung	Wert
IR: Erstellungsdatum	19.02.2007
IR: Erstellungszeit	07:31:30
Sp1	4.5 °C

Messort:	Bauteil A, Ostseite rechts
Bemerkung:

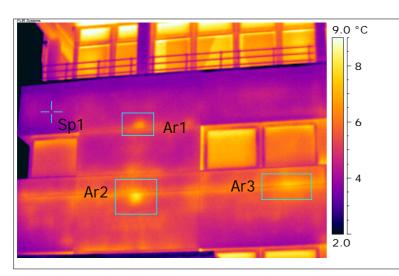
Wert
0.96
Wert
19.02.2007
07:33:31
4.0 °C
6.8 °C
8.1 °C
7.6 °C

Messort:	Bauteil E, Nordseite
Bemerkung:	leicht erhöhter Wärmeverlust

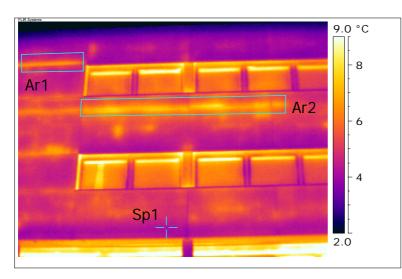
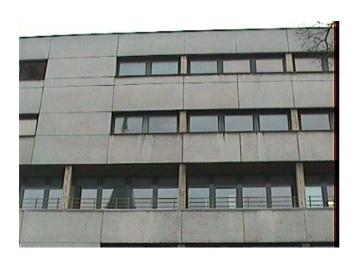
Objektparameter	Wert
Emissionsgrad	0.96
Bezeichnung	Wert
IR: Erstellungsdatum	19.02.2007
IR: Erstellungszeit	07:34:12
Sp1	4.2 °C
Ar1: Max	6.7 °C
Ar2: Max	8.1 °C

Messort:	Bauteil E, Nordseite oben
Bemerkung:	leicht erhöhter Wärmeverlust

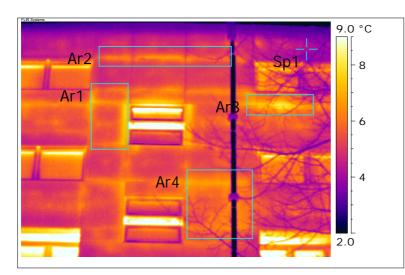
Objektparameter	Wert
Emissionsgrad	0.96
Bezeichnung	Wert
IR: Erstellungsdatum	19.02.2007
IR: Erstellungszeit	07:38:00
Sp1	4.2 °C
Ar1: Max	8.3 °C
Ar2: Max	6.8 °C
Ar3: Max	8.3 °C
Ar4: Max	7.0 °C

Messort:	Bauteil E, Ostseite Treppenhaus
Bemerkung:	erhöhter Wärmeverlust

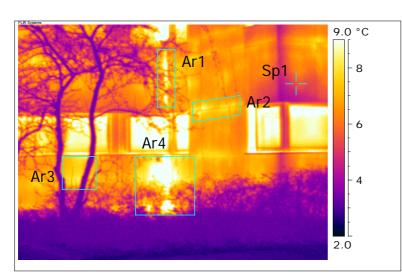
Objektparameter	Wert
Emissionsgrad	0.96
Bezeichnung	Wert
IR: Erstellungsdatum	19.02.2007
IR: Erstellungszeit	07:39:18
Sp1	5.6 °C
Ar1: Max	10.4 °C
Ar2: Max	8.8 °C
Ar3: Max	8.4 °C
Ar4: Max	12.8 °C

Messort:	Bauteil E, Ostseite rechts
Bemerkung:	erhöhter Wärmeverlust

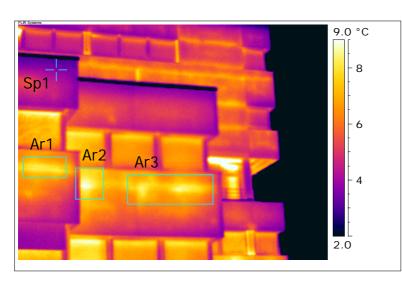
Wert
0.96
Wert
19.02.2007
07:42:20
3.7 °C
8.3 °C
9.1 °C
8.7 °C

Messort:	Bauteil E, Südseite rechts
Bemerkung:	erhöhter Wärmeverlust

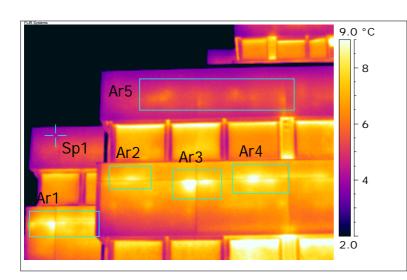
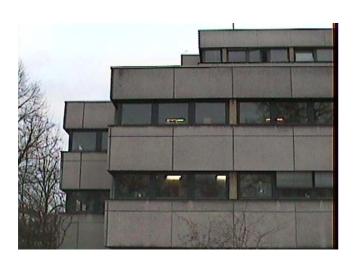
Objektparameter	Wert
Emissionsgrad	0.96
Bezeichnung	Wert
IR: Erstellungsdatum	19.02.2007
IR: Erstellungszeit	07:43:15
Sp1	4.2 °C
Ar1: Max	9.9 °C
Ar2: Max	8.7 °C
Ar3: Max	11.4 °C
Ar4: Max	9.4 °C
Ar5: Max	6.2 °C

Messort:	Bauteil E, Südseite links
Bemerkung:	erhöhter Wärmeverlust

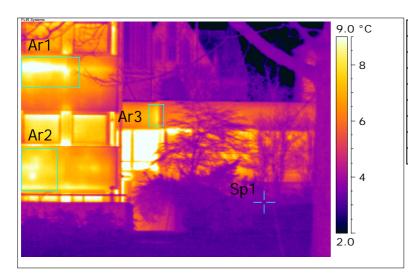
Objektparameter	Wert
Emissionsgrad	0.96
Bezeichnung	Wert
IR: Erstellungsdatum	19.02.2007
IR: Erstellungszeit	07:45:54
Sp1	3.5 °C
Ar1: Max	10.9 °C
Ar2: Max	9.3 °C
Ar3: Max	8.5 °C

Messort:	Übergang Bauteil E zu D
Bemerkung:	erhöhter Wärmeverlust

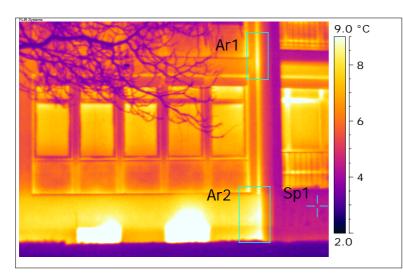
Objektparameter	Wert
Emissionsgrad	0.96
Bezeichnung	Wert
IR: Erstellungsdatum	19.02.2007
IR: Erstellungszeit	07:48:40
Sp1	4.5 °C
Ar1: Max	9.0 °C
Ar2: Max	9.7 °C

Messort:	Bauteil D, Ostseite
Bemerkung:	erhöhter Wärmeverlust

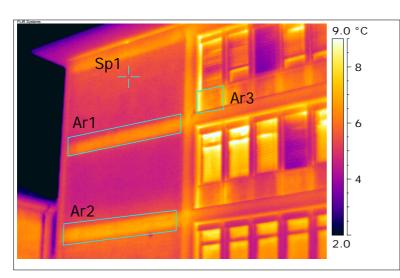
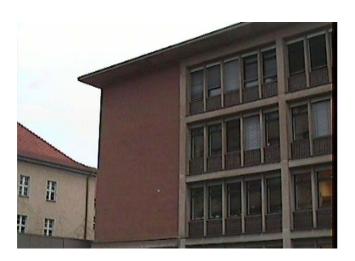
Wert
0.96
Wert
19.02.2007
07:49:56
5.3 °C
6.8 °C
7.1 °C
8.9 °C

Messort:	Bauteil D, Ostseite links
Bemerkung:	erhöhter Wärmeverlust

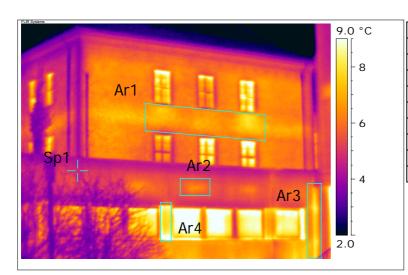
Objektparameter	Wert
Emissionsgrad	0.96
Bezeichnung	Wert
IR: Erstellungsdatum	19.02.2007
IR: Erstellungszeit	07:50:51
Sp1	4.8 °C
Ar1: Max	8.1 °C
Ar2: Max	6.6 °C
Ar3: Max	8.5 °C
Ar4: Max	10.0 °C

Messort:	Bauteil A, Südseite
Bemerkung:	erhöhter Wärmeverlust

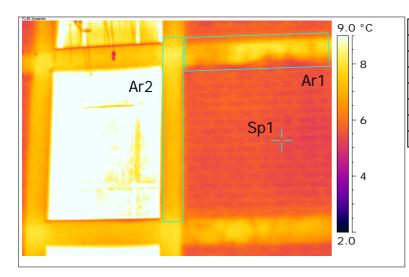
Objektparameter	Wert
Emissionsgrad	0.96
Bezeichnung	Wert
IR: Erstellungsdatum	19.02.2007
IR: Erstellungszeit	07:53:59
Sp1	5.5 °C
Ar1: Max	8.3 °C
Ar2: Max	8.4 °C

Messort:	Bauteil E, Südseite 1.OG Treppenhaus
Bemerkung:	leicht erhöhter Wärmeverlust

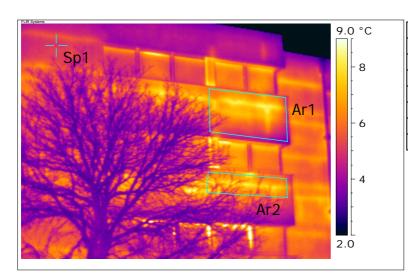
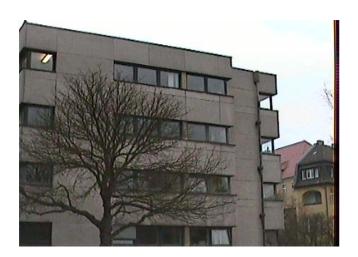
Objektparameter	Wert
Emissionsgrad	0.96
Bezeichnung	Wert
IR: Erstellungsdatum	19.02.2007
IR: Erstellungszeit	07:55:45
Sp1	5.0 °C
Ar1: Max	8.5 °C
Ar2: Max	8.4 °C

Messort:	Bauteil B, Südseite
Bemerkung:	leicht erhöhter Wärmeverlust

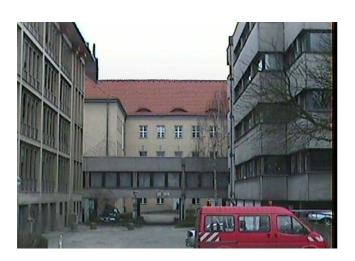
Wert
0.96
Wert
19.02.2007
07:57:02
3.9 °C
9.3 °C
11.0 °C
8.6 °C

Messort:	Bauteil A, Südseite
Bemerkung:	erhöhter Wärmeverlust

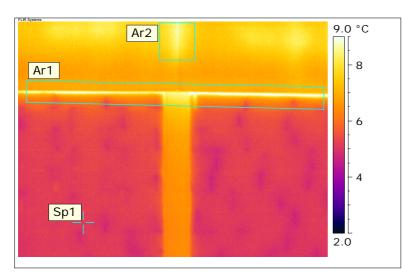
Objektparameter	Wert
Emissionsgrad	0.96
Bezeichnung	Wert
IR: Erstellungsdatum	19.02.2007
IR: Erstellungszeit	08:00:16
Sp1	5.1 °C
Ar1: Max	9.4 °C
Ar2: Max	8.8 °C

Messort:	Bauteil B, Ostseite EG
Bemerkung:	erhöhter Wärmeverlust

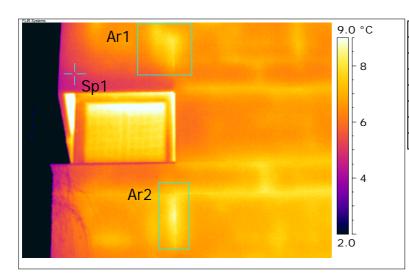
Objektparameter	Wert
Emissionsgrad	0.96
Bezeichnung	Wert
IR: Erstellungsdatum	19.02.2007
IR: Erstellungszeit	08:01:39
Sp1	5.0 °C
Ar1: Max	8.2 °C
Ar2: Max	8.7 °C

Messort:	Bauteil B, Ostseite
Bemerkung:	leicht erhöhter Wärmeverlust

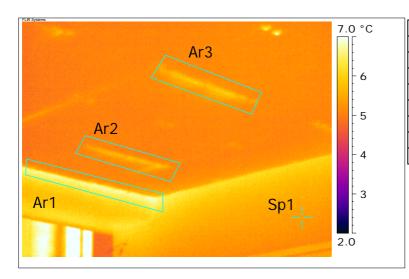
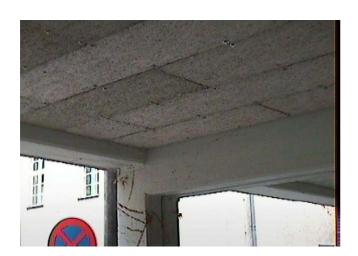
Objektparameter	Wert
Emissionsgrad	0.96
Bezeichnung	Wert
IR: Erstellungsdatum	19.02.2007
IR: Erstellungszeit	08:03:04
Sp1	5.4 °C
Ar1: Max	6.9 °C
Ar2: Max	5.9 °C
Ar3: Max	6.0 °C

Messort:	Bauteil B, unter Sitzungssaal
Bemerkung:	leicht erhöhter Wärmeverlust

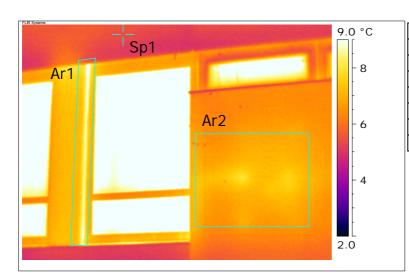
Objektparameter	Wert
Emissionsgrad	0.96
Bezeichnung	Wert
IR: Erstellungsdatum	19.02.2007
IR: Erstellungszeit	08:04:31
Sp1	5.6 °C
Ar1: Max	9.5 °C
Ar2: Max	8.0 °C

Messort:	Übergang Bauteil B, Nordseite
Bemerkung:	leicht erhöhter Wärmeverlust

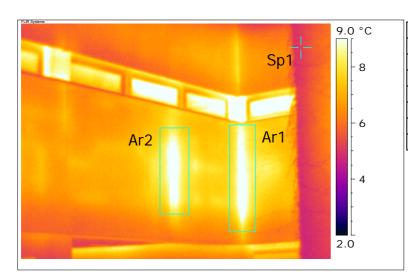
Objektparameter	Wert
Emissionsgrad	0.96
Bezeichnung	Wert
IR: Erstellungsdatum	19.02.2007
IR: Erstellungszeit	08:06:15
Sp1	5.1 °C
Ar1: Max	10.2 °C
Ar2: Max	10.0 °C

Messort:	Bauteil B, Übergang Nordseite
Bemerkung:	erhöhter Wärmeverlust

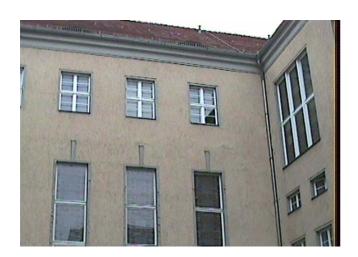
Wert
0.96
Wert
19.02.2007
08:08:46
6.9 °C
10.0 °C
9.9 °C
10.3 °C
9.4 °C

Messort:	Bauteil A, Südseite über Foyer
Bemerkung:	erhöhter Wärmeverlust

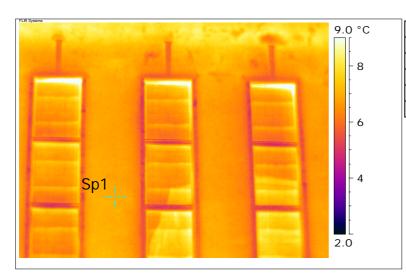
Objektparameter	Wert
Emissionsgrad	0.96
Bezeichnung	Wert
IR: Erstellungsdatum	19.02.2007
IR: Erstellungszeit	08:09:42
Sp1	6.8 °C

Messort:	Bauteil A, Südseite Foyer
Bemerkung:	keine Auffälligkeiten

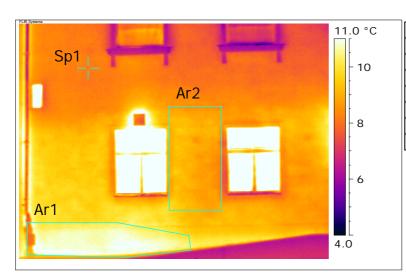
Objektparameter	Wert
Emissionsgrad	0.96
Bezeichnung	Wert
IR: Erstellungsdatum	19.02.2007
IR: Erstellungszeit	08:10:30
Sp1	8.2 °C
Ar1: Max	11.6 °C
Ar2: Max	9.8 °C

Messort:	Rathaus Bauteil A, Südseite EG, Heizungsräume
Bemerkung:	erhöhter Wärmeverlust

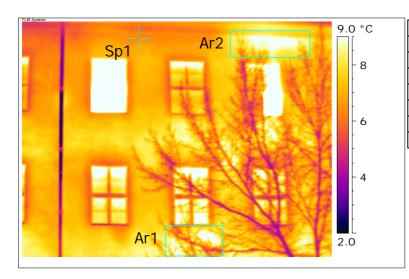
Objektparameter	Wert
Emissionsgrad	0.96
Bezeichnung	Wert
IR: Erstellungsdatum	19.02.2007
IR: Erstellungszeit	08:12:50
Sp1	6.4 °C
Ar1: Max	9.5 °C
Ar2: Max	9.2 °C

Messort:	Bauteil A, Westseite
Bemerkung:	erhöhter Wärmeverlust

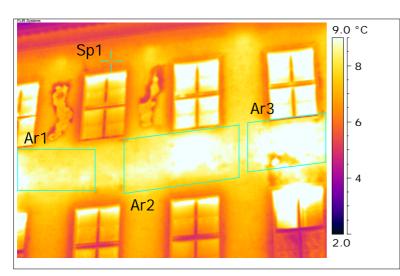
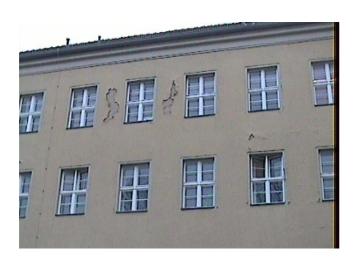
Objektparameter	Wert
Emissionsgrad	0.96
Bezeichnung	Wert
IR: Erstellungsdatum	19.02.2007
IR: Erstellungszeit	08:14:09
Sp1	6.6 °C
Ar1: Max	9.6 °C
Ar2: Max	9.8 °C
Ar3: Max	10.1 °C

Messort:	Bauteil A, Südseite Richtung Westen
Bemerkung:	erhöhter Wärmeverlust

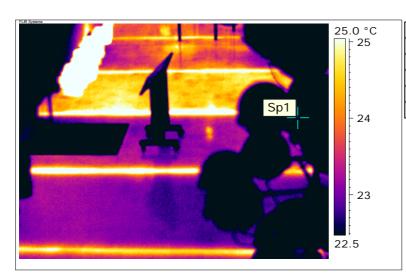
Objektparameter	Wert
Emissionsgrad	0.96
Bezeichnung	Wert
IR: Erstellungsdatum	19.02.2007
IR: Erstellungszeit	08:21:55
Sp1	22.2 °C

Messort:	Bauteil A, Fußbodenheizung Foyer
Bemerkung:

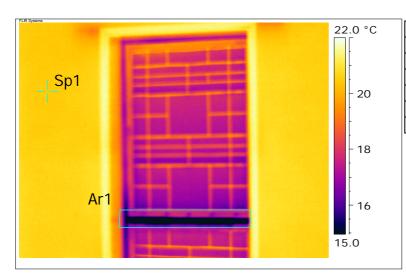
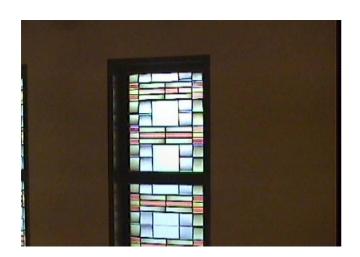
Objektparameter	Wert
Emissionsgrad	0.96
Bezeichnung	Wert
IR: Erstellungsdatum	19.02.2007
IR: Erstellungszeit	08:23:27
Sp1	20.4 °C
Ar1: Min	13.0 °C

Messort:	Bauteil A, Foyerfenster rechts
Bemerkung:	erhöhter Wärmeverlust

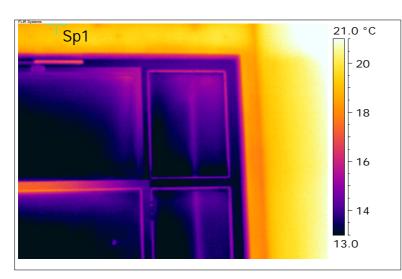
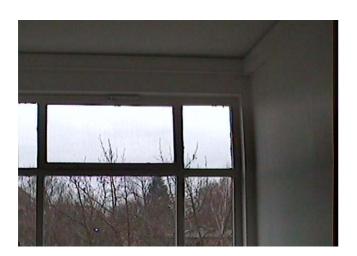
Objektparameter	Wert
Emissionsgrad	0.96
Bezeichnung	Wert
IR: Erstellungsdatum	19.02.2007
IR: Erstellungszeit	08:28:37
Sp1	18.8 °C

Messort:	Bauteil D EG, Treppenhausfenster Südseite
Bemerkung:	Undichtigkeiten

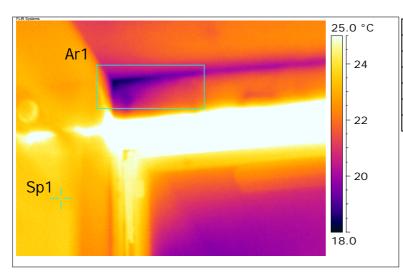
Objektparameter	Wert
Emissionsgrad	0.96
Bezeichnung	Wert
IR: Erstellungsdatum	19.02.2007
IR: Erstellungszeit	08:33:28
Sp1	23.4 °C
Ar1: Min	18.3 °C

Messort:	Bauteil D 3.OG, Südseite
Bemerkung:	leicht erhöhter Wärmeverlust

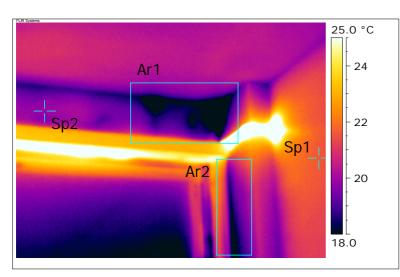
Objektparameter	Wert
Emissionsgrad	0.96
Bezeichnung	Wert
IR: Erstellungsdatum	19.02.2007
IR: Erstellungszeit	08:36:00
Sp1	21.5 °C
Sp2	19.9 °C
Ar1: Min	15.7 °C
Ar2: Min	17.2 °C

Messort:	Bauteil D 3.OG, Nordseite
Bemerkung:	erhöhter Wärmeverlust

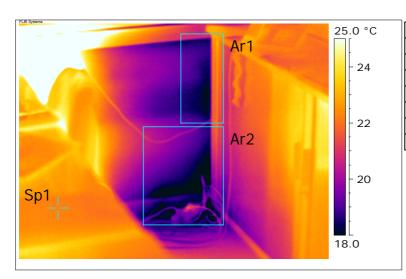
Objektparameter	Wert
Emissionsgrad	0.96
Bezeichnung	Wert
IR: Erstellungsdatum	19.02.2007
IR: Erstellungszeit	08:39:21
Sp1	22.2 °C
Ar1: Min	17.9 °C
Ar2: Min	16.5 °C

Messort:	Bauteil D 3.OG, Nordseite Heizkörpernische
Bemerkung:	erhöhter Wärmeverlust

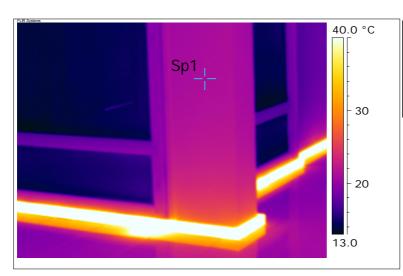
Objektparameter	Wert
Emissionsgrad	0.96
Bezeichnung	Wert
IR: Erstellungsdatum	19.02.2007
IR: Erstellungszeit	08:43:07
Sp1	21.3 °C

Messort:	Bauteil C zu E, Eingangsbereich
Bemerkung:

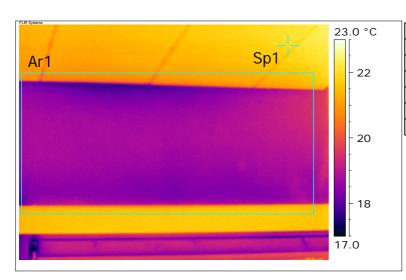
Objektparameter	Wert
Emissionsgrad	0.96
Bezeichnung	Wert
IR: Erstellungsdatum	19.02.2007
IR: Erstellungszeit	08:46:16
Sp1	22.0 °C
Ar1: Min	17.6 °C

Messort:	Bauteil E 5.OG, Südseite
Bemerkung:	leicht erhöhter Wärmeverlust

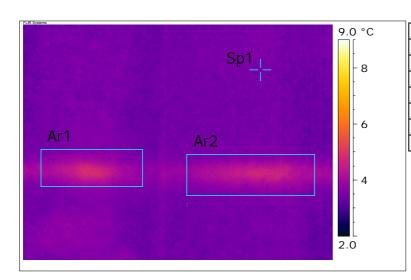
Objektparameter	Wert
Emissionsgrad	0.96
Bezeichnung	Wert
IR: Erstellungsdatum	19.02.2007
IR: Erstellungszeit	08:48:45
Sp1	3.5 °C
Ar1: Max	5.0 °C
Ar2: Max	4.8 °C

Messort:	Bauteil E, Dach
Bemerkung:	leicht erhöhter Wärmeverlust

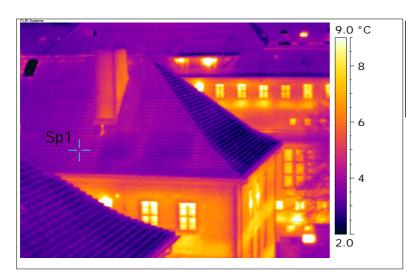
Objektparameter	Wert
Emissionsgrad	0.96
Bezeichnung	Wert
IR: Erstellungsdatum	19.02.2007
IR: Erstellungszeit	08:53:12
Sp1	3.9 °C

Messort:	Bauteil A, Südseite
Bemerkung:

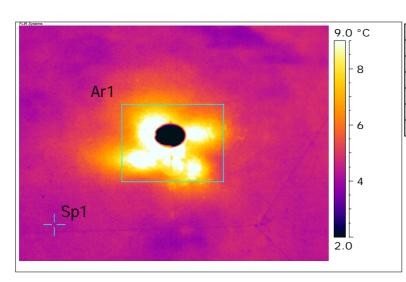
Objektparameter	Wert
Emissionsgrad	0.96
Bezeichnung	Wert
IR: Erstellungsdatum	19.02.2007
IR: Erstellungszeit	08:55:31
Sp1	4.2 °C
Ar1: Max	18.8 °C

Messort:	Bauteil E Dach, Lüftungsauslass Südseite
Bemerkung:

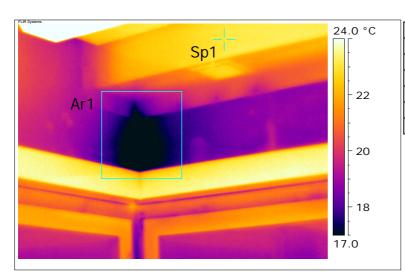
Objektparameter	Wert
Emissionsgrad	0.96
Bezeichnung	Wert
IR: Erstellungsdatum	19.02.2007
IR: Erstellungszeit	08:59:10
Sp1	23.1 °C
Ar1: Min	15.4 °C

Messort:	Bauteil E 5.OG, Südwestecke
Bemerkung:	erhöhter Wärmeverlust

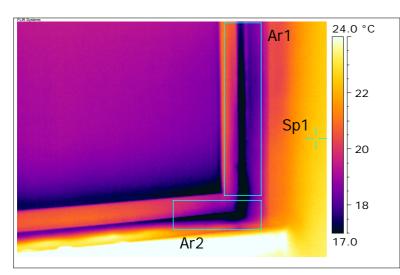
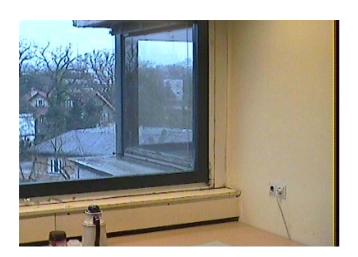
Objektparameter	Wert
Emissionsgrad	0.96
Bezeichnung	Wert
IR: Erstellungsdatum	19.02.2007
IR: Erstellungszeit	09:00:58
Sp1	22.5 °C
Ar1: Min	14.4 °C
Ar2: Min	14.0 °C

Messort:	Bauteil E 5.OG, Raum E 515
Bemerkung:	Undichtigkeiten

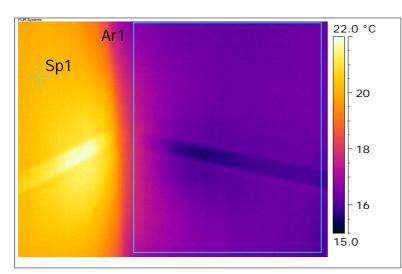
Objektparameter	Wert
Emissionsgrad	0.96
Bezeichnung	Wert
IR: Erstellungsdatum	19.02.2007
IR: Erstellungszeit	09:05:25
Sp1	20.2 °C
Ar1: Min	15.5 °C

Messort:	Bauteil E 5.OG, Treppenhaus Ostseite
Bemerkung:	leicht erhöhter Wärmeverlust

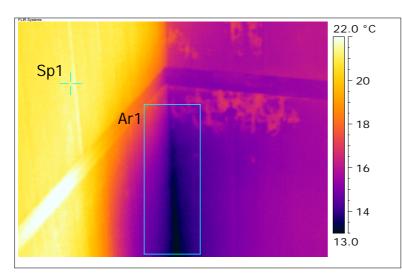
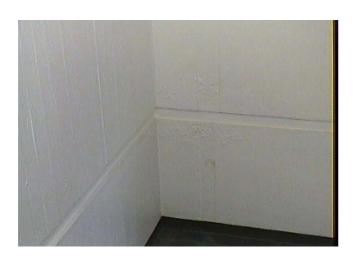
Objektparameter	Wert
Emissionsgrad	0.96
Bezeichnung	Wert
IR: Erstellungsdatum	19.02.2007
IR: Erstellungszeit	09:07:20
Sp1	21.3 °C
Ar1: Min	12.8 °C

Messort:	Bauteil E 4.OG, Ostseite Treppenhaus
Bemerkung:	erhöhter Wärmeverlust

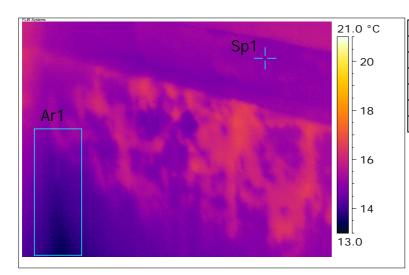
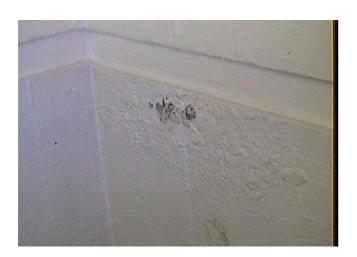
Objektparameter	Wert
Emissionsgrad	0.96
Bezeichnung	Wert
IR: Erstellungsdatum	19.02.2007
IR: Erstellungszeit	09:08:55
Sp1	14.9 °C
Ar1: Min	13.4 °C

Messort:	Bauteil E 4.OG, Ostseite Treppenhaus
Bemerkung:	erhöhter Wärmeverlust

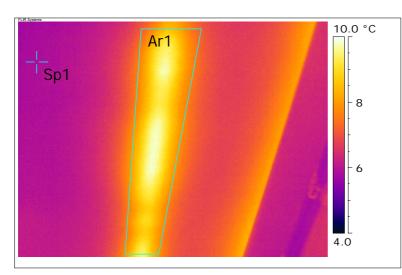
Objektparameter	Wert
Emissionsgrad	0.96
Bezeichnung	Wert
IR: Erstellungsdatum	19.02.2007
IR: Erstellungszeit	09:18:16
Sp1	5.8 °C
Ar1: Max	10.0 °C

Messort:	Bauteil E 3.OG, Rundgang vor Besprechungsraum
Bemerkung:	erhöhter Wärmeverlust

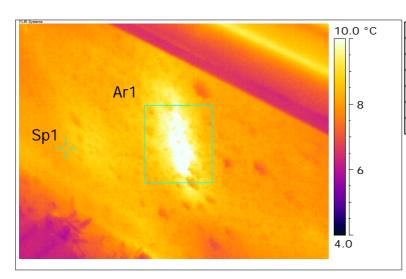
Objektparameter	Wert
Emissionsgrad	0.96
Bezeichnung	Wert
IR: Erstellungsdatum	19.02.2007
IR: Erstellungszeit	09:20:42
Sp1	8.4 °C
Ar1: Max	10.5 °C

Messort:	Bauteil E 3.OG, Heizkörpernische Besprechungsraum
Bemerkung:	erhöhter Wärmeverlust

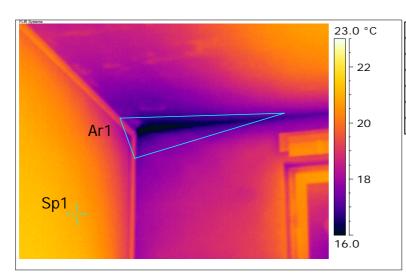
Objektparameter	Wert
Emissionsgrad	0.96
Bezeichnung	Wert
IR: Erstellungsdatum	19.02.2007
IR: Erstellungszeit	09:30:04
Sp1	20.8 °C
Ar1: Min	15.6 °C

Messort:	Bauteil E, Vorzimmer der Stadträtin Frau Otto
Bemerkung:	leicht erhöhter Wärmeverlust

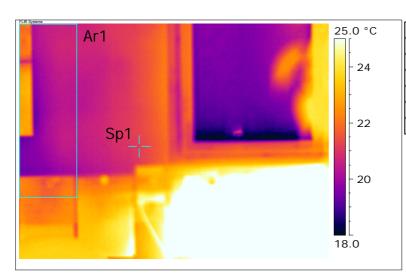
Objektparameter	Wert
Emissionsgrad	0.96
Bezeichnung	Wert
IR: Erstellungsdatum	19.02.2007
IR: Erstellungszeit	09:36:31
Sp1	21.2 °C
Ar1: Min	19.1 °C

Messort:	Bauteil E, Büro Herr Speyer
Bemerkung:	leicht erhöhter Wärmeverlust

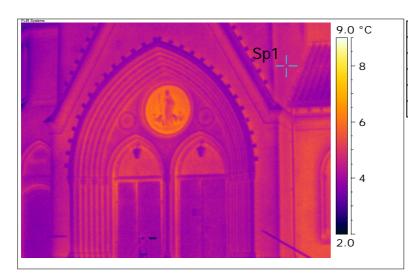
Objektparameter	Wert
Emissionsgrad	0.96
Bezeichnung	Wert
IR: Erstellungsdatum	19.02.2007
IR: Erstellungszeit	07:27:02
Sp1	4.5 °C

Messort:	Paulus Kirche
Bemerkung:	keine Auffälligkeiten

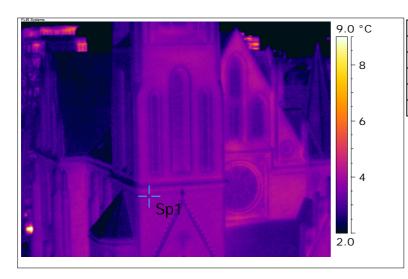
Objektparameter	Wert
Emissionsgrad	0.96
Bezeichnung	Wert
IR: Erstellungsdatum	19.02.2007
IR: Erstellungszeit	08:49:42
Sp1	3.6 °C

Messort:	Paulus Kirche vom Dach Bauteil E
Bemerkung:	keine Auffälligkeiten
