Frank Pieter Hesse

## **Schloss Schönhausen – Konservatorische Leitlinien für einen vielschichtigen Denkmalort**

(19. Berliner Denkmaltag - 9. September 2005)

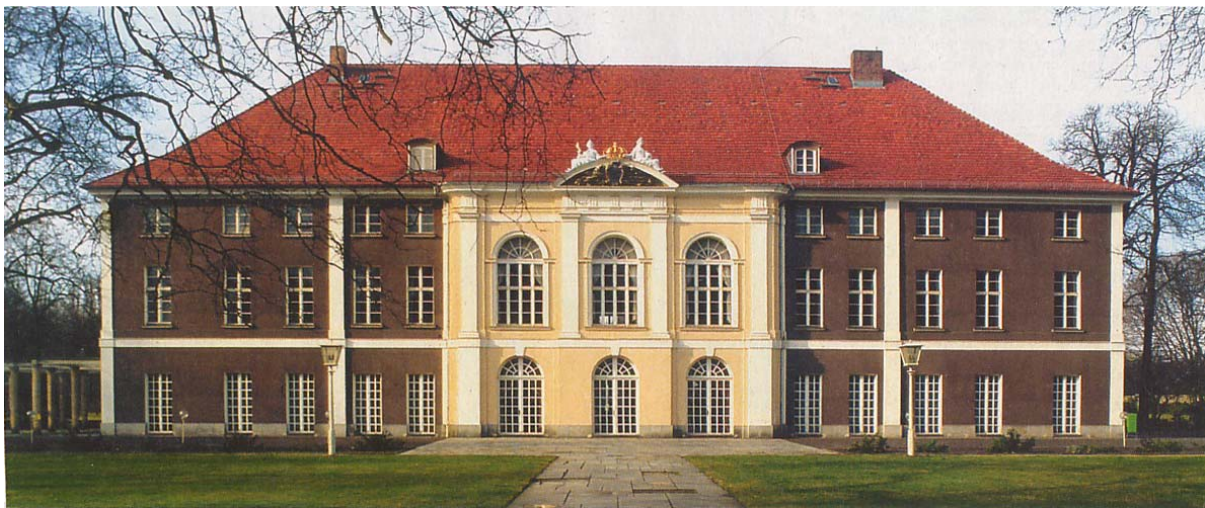
Schloss Schönhausen, Gartenfassade, 2005 (Foto: Wolfgang Bittner)

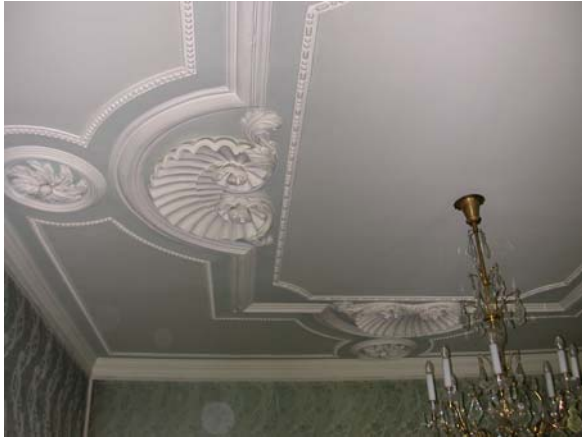
Barockdecke im Obergeschoss, Raum 110 (Foto: F. Hesse)

sie seither im Raum 111 außerhalb des um 1700 bestandenen Baukörpers liegt, zu dem sie eigentlich gehört. Die Decken tragen mehrere Fassungen, die letzte Renovierung der späten 1970er Jahre hinterließ eine Zweifarbigkeit, die der ursprünglichen nicht entsprechen dürfte.

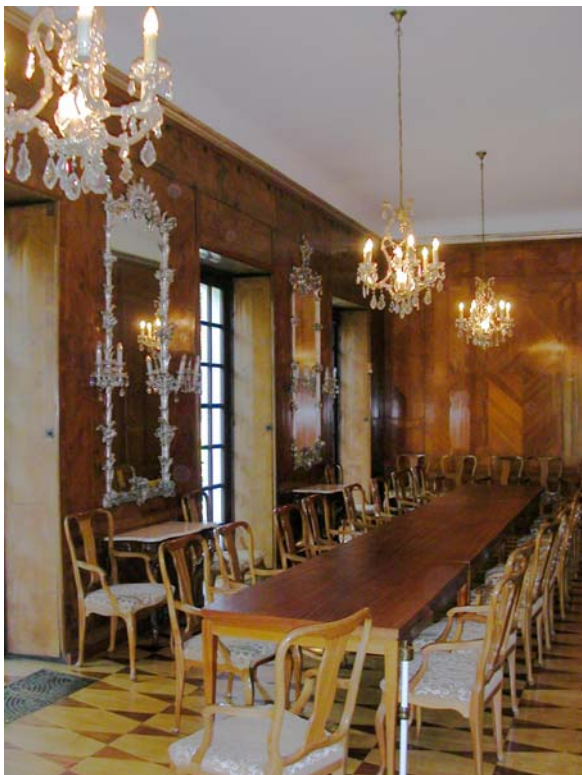
Die Holzvertäfelung der Zedergalerie ist an den Außenwänden Originalbestand, ebenso die Rokoko-Konsoltische und Trumeaus. Trotz der in DDR-Zeiten deutlich erkennbar erneuerten Holzverkleidung der Innenwände besitzt dieser Raum im Zusammenklang mit den originalen Boiseries, den zedernhölzernen Rokoko-Konsoltischen und

Zedergalerie (Foto: F. Hesse)

den silbernen Spiegelrahmen eine bemerkenswert hohe Authentizität für die Zeit der Königin. Wie in allen Räumen im Erdgeschoss ist der Parkett-Fußboden allerdings ein Ergebnis des Umbaus zum DDR-Regierungsgästehaus, ebenso das hier vorhandene Mobiliar.

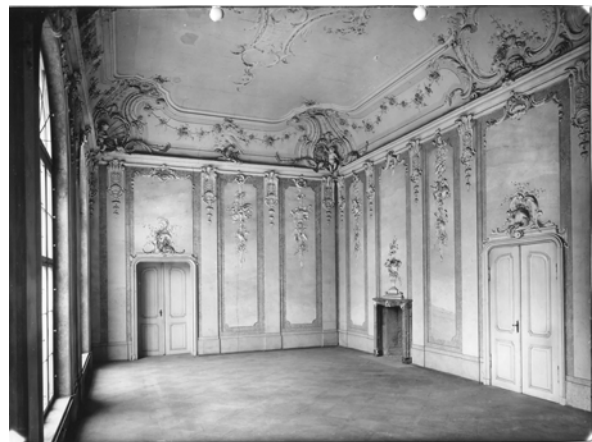
Der Festsaal im Obergeschoss ist substantiell gut überliefert, allerdings ist die Überfassung der Stuckmarmorflächen an Pilastern und Wandfüllungen durch den marmorierenden Anstrich der letzten Renovierung der späten 1970er Jahre unbedingt revisionsbedürftig. Im Vergleich mit dem Zustand um 1935, der vom ursprünglichen kaum abgewichen sein dürfte, ist die Gliederung der Wände wesentlich stärker betont. Auch legt die historische Abbildung vor der Restaurierung 1935 den Verdacht nahe, dass der Stuck farbig gefasst war, was einer Rokokofassung durchaus entspräche.

Festsaal, Zustand 1935 (Foto: Archiv Landesdenkmalamt)

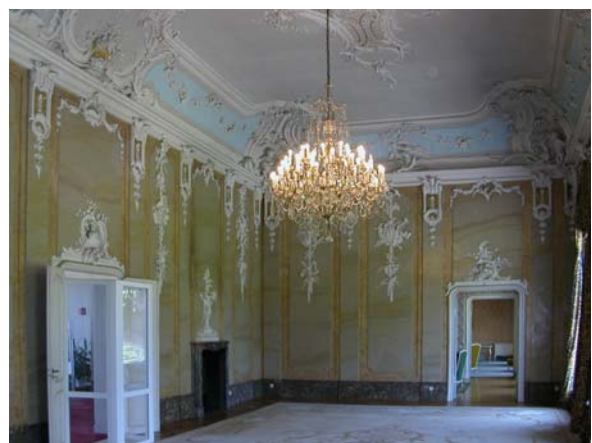
Festsaal, Zustand 2005 (Foto: F. Hesse)

Die Wandfüllungen und Pilaster – so weisen es die alten Inventare aus – dürften mit Stuckmarmor gefasst sein, auch die Aufnahmen von 1935 lassen dies vermuten, wie auch der Stuck wohl polychrom gefasst war. Hier wie auch beim Festsaal werden intensive restauratorische Untersuchungen zur Klärung und Entscheidung über die wieder herzustellenden Raumfassung beitragen.

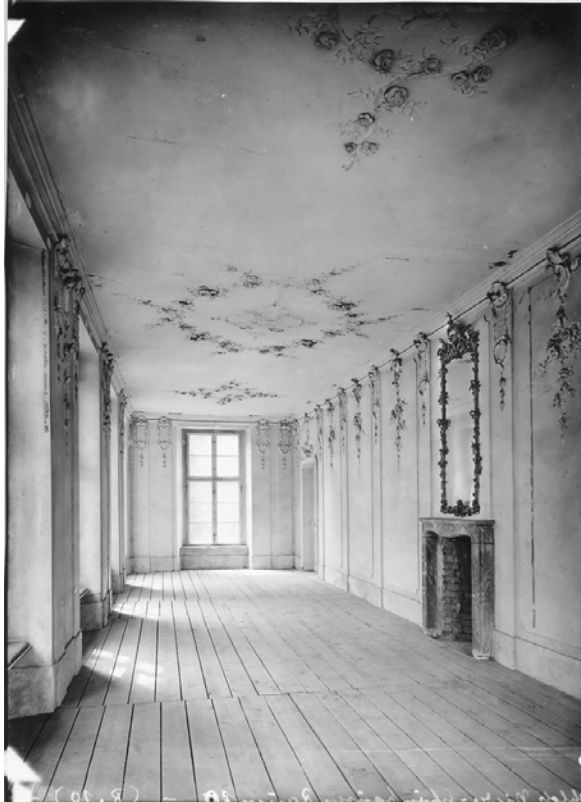
Gleiches gilt auch für die an der Südseite des Obergeschosses gelegene und über die gesamte Gebäudetiefe reichende Marmorgalerie, deren Stuck heute - offensichtlich mehrfach überfasst - einen weißem Anstrich zeigt und deren Wand- und Deckenflächen spätestens seit den ausgehenden 1970er Jahren mit monochromer Dispersionsfarbe überfasst sind.

Marmorgalerie, 1935 (Foto: Archiv Landesdenkmalamt)

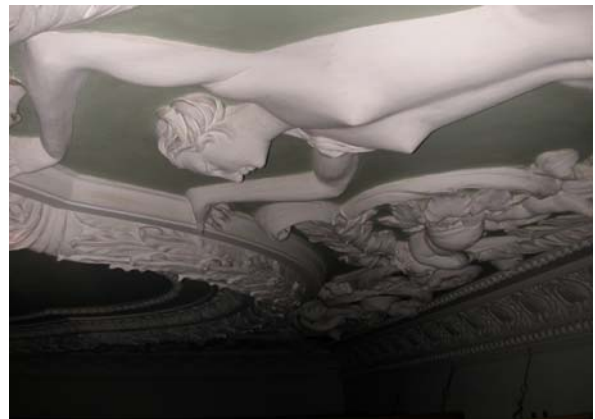
Barocke Decke aus dem Hohen Haus (Foto: F. Hesse)

Im Rahmen dieser Restaurierung wurden zwei wertvolle Barockdecken aus dem 1931 in der Klosterstraße 76 abgebrochenen „Hohen Haus“, einem markgräflichen bzw. kurfürstlichen Wohnhaus, das später zu einem Lagerhaus umgebaut worden war, in das Erdgeschoss des Schlosses integriert (Raum 5). Die kleinere der beiden Decken ist bis auf einen Teil verloren, die größere befindet sich – derzeit verdeckt – noch am Einbauort in der heutigen Garderobe über einer abgehängten Holzdecke, die dort wohl in den 1970er Jahren für das Regierungs-Gästehaus eingebaut wurde. Für diesen Deckeneinbau wurde eine vollständig vorhandene Raumsituation aus der Zeit der Königin entfernt. Die unten wiedergegebene Bauaufnahme der Decke im Hohen Haus vor Abbruch zeigt die Gesamtansicht. Es erscheint sinnvoll, diese Decke - ein Ergebnis konservatorischer Entscheidungen der 1930er Jahre - zu respektieren und auch wieder zu zeigen, indem die nüchterne und wenig aussagekräftige Garderobenanlagen und die zugehörigen abgehängten Decke entfernt werden.

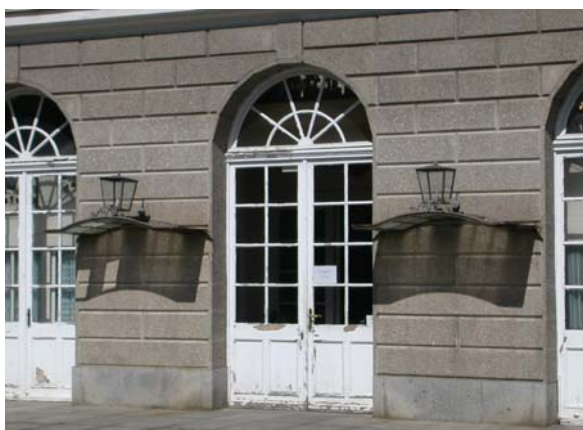
Aus dieser Zeit stammen noch die Baldachine für die Wachen, die auch nach der Instandsetzung 1983 wieder angebracht worden sind. Sie veranschaulichen diese Zeitschicht am äußeren Bau und sind selbstverständlich als Hinweis der Funktion des Schlosses in der Zeit nach dem Zweiten Weltkrieg und nach Gründung der DDR zu erhalten.

Baldachine am Eingang des Schlosses (Foto: F. Hesse)

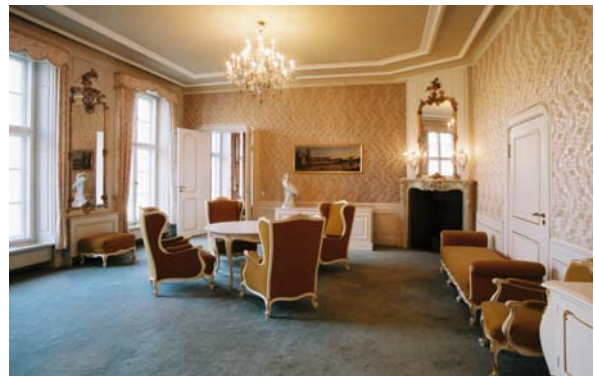
Das Amtszimmer von Wilhelm Pieck zeigt sich heute im Stil der meisten anderen Räume, die um 1978 für den geplanten Schahbesuch erneuert worden waren: neue Wandbespannungen nach einem einheitlichen Muster, aber mit unterschiedlichen Farbstellungen sowie barockisierende Sitzmöbel und Teppiche. Die Büroeinrichtung Piecks wurde dem damaligen Museum für Deutsche Geschichte übergeben. Aus jener Zeit stammt möglicherweise auch die Anbringung des Wappens der Kleinen Decke des „Hohen Hauses“ über dem Kamin im südlich an den Gartensaal anschließenden Raum 09. Hier hatte Schonert bei der Instandsetzung 1935 eine Rokokomalerei aufgefunden, die er restaurieren ließ. Die laufenden Befunduntersuchungen werden zeigen, ob sich diese Malerei erhalten hat.

Raum 107, ehem. Amtszimmer von Wilhelm Pieck, Ausstattung um 1978 (Foto: F. Hesse)

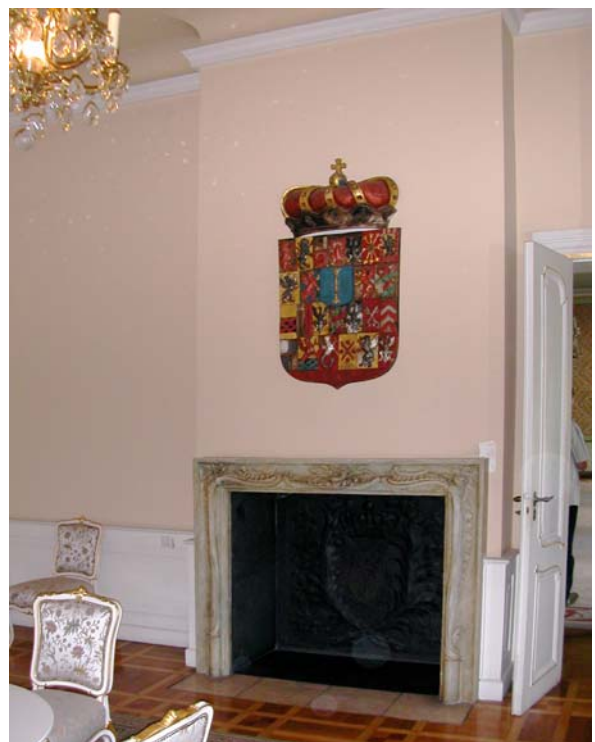
Raum 09 im Erdgeschoss mit dem Wappen aus der Kleinen Decke des Hohen Hauses (Foto: F. Hesse)

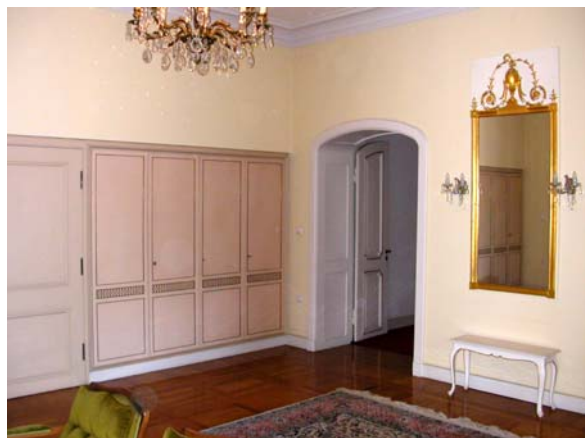
Flur im Bereich der Gästeapartements im Obergeschoss (Foto: F. Hesse)

Einen relativ authentischen Eindruck von der frühen Gästehaus-Zeit vermitteln vor allem die nördlich gelegenen Räume im Obergeschoss, wo sich in einem Vorraum (103) zeittypische Einbauschränke erhalten haben. Stiftung und Landesdenkmalamt sind sich darüber einig, dass diese Räume erhalten werden und im künftigen Museumsschloss diese junge Zeitschicht zur Anschauung bringen sollen.

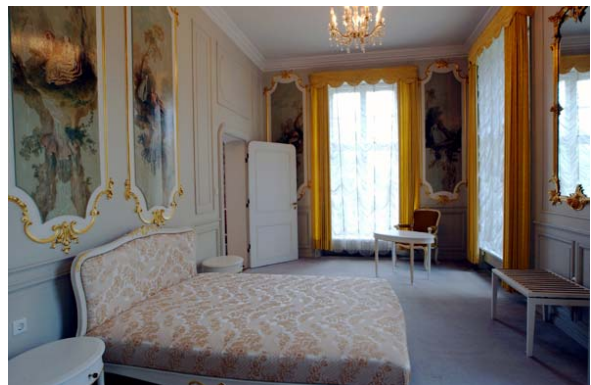
Gästesuite im Obergeschoss mit den Wandbildern nach „Watteauscher Manier“ (Foto: T. Tapp, SPSP)

An der Nordwestecke im Obergeschoss liegt das ursprünglich im Erdgeschoss an gleicher Stelle befindliche kleine boisierte Kabinett aus friderizianischer Zeit mit auf Holztafeln gemalten Schäferszenen in der Manier des Antoine Watteau (105). Bei der Umgestaltung für das Gästehaus wurde der Grundriss verändert, die Malereien restauriert und auf einer neuen Vertäfelung angebracht. Die Erhaltung dieser Suite einschließlich ihrer ursprünglichen und zeitgenössischen Ausstattungsstücke wie Spiegel, Bilder und Mobiliar sowie auch des dazugehörigen Badezimmers wird anschaulich die frühe Gästehauszeit überliefern.

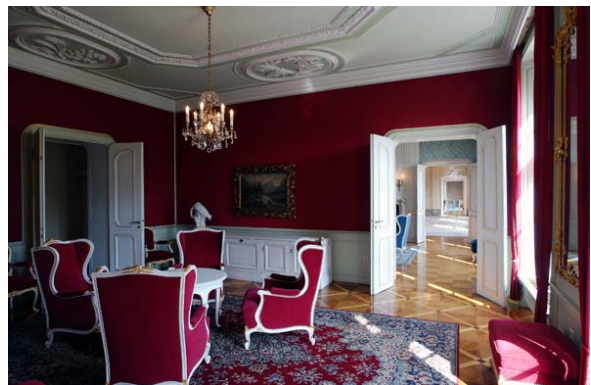
Sog. Roter Salon im Obergeschoss, Zustand seit 1978 (Foto: T. Tapp, SPSP)

Das konservatorische Problem in den meisten Räumen besteht in der Überlagerung dreier bestimmender Zeitschichten in den Raumfassungen: der Zeit Elisabeth Christines, repräsentiert vor allem in den festen Einbauten wie den Kaminen, Boiserien und Trumeaus, der Zeit des Umbaus zum Gästehaus in den Parkettböden und Überfassungen der Einbauten und der letzten Erneuerung der Räume mit Anstrichen und Wandbespannungen wohl von 1978. Die Ergebnisse der kommenden Untersuchungen werden intensiv diskutiert werden müssen, um daraus ein denkmalpflegerisch vertretbares und mit dem Ausstellungskonzept der Stiftung vereinbares Restaurierungskonzept zu entwickeln.

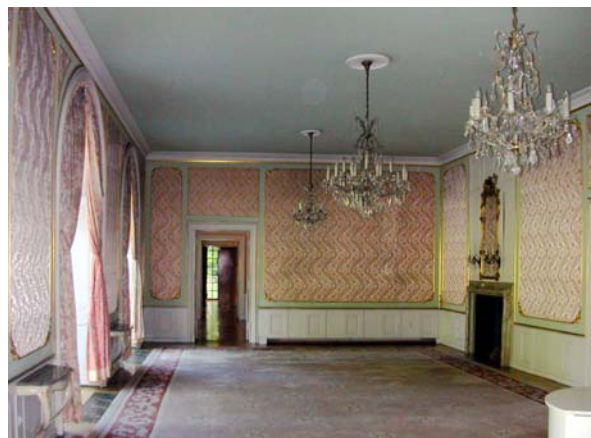
Gartensaal, Zustand seit 1978 (Foto: F. Hesse)

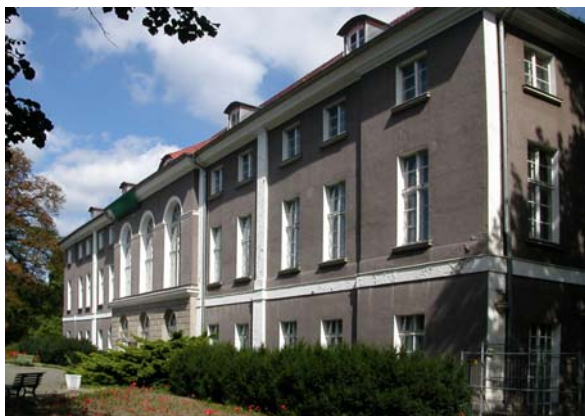
1983 war die Fassade erneuert worden – allerdings mit völlig ungeeigneten Materialien, die weder den historisch verwendeten entsprachen noch bauphysikalisch geeignet waren. Der da Bauwerk auch farblich recht entstellende Glaskröselputz behindert die notwendige Wasserdampfdiffusion und führte bereits zu erheblichen Fasadenschäden. Die Restaurierung der Außenfassaden wird sich auf Befunduntersuchungen stützen, die baubegleitend durchgeführt werden und noch Aufschluss über Material und Farbigkeit geben. Es liegen weder Befundberichte aus früherer Zeit vor – auch nicht von Erich Schonert – noch gibt es aussagefähige farbige Abbildungen.

Westfassade mit Glaskröselputz (Foto: F. Hesse)

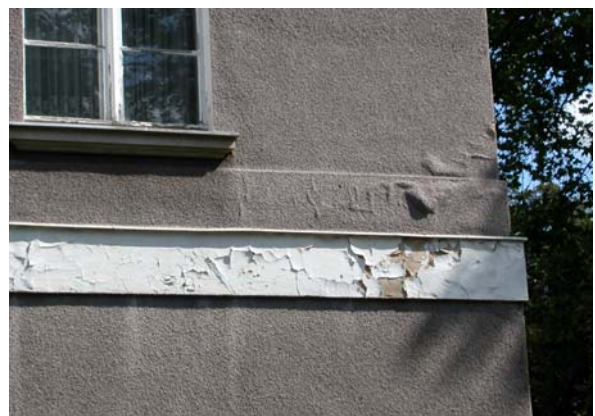
Abgelöste Putzschicht auf der Westfassade (Foto: F. Hesse)

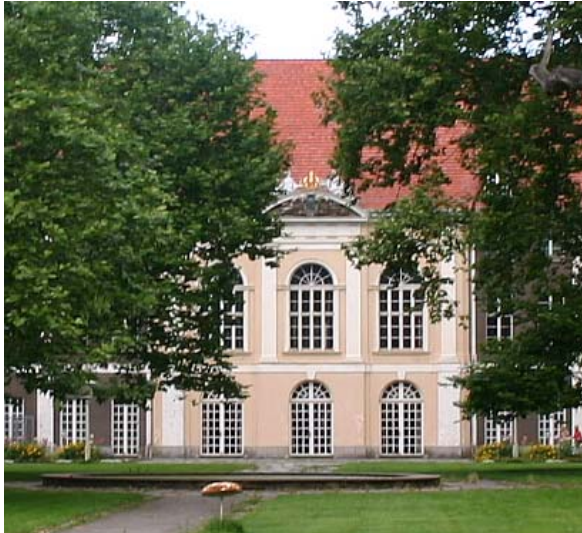
Eine wichtige Quelle für die Fassadenrestaurierung im Ganzen wird der in Putz erhaltene Mittelrisalit der Gartenseite sein, der noch mehrere Farb- und Putzschichten aus früherer Zeit trägt. Das Giebelrelief mit den Initialen Elisabeth Christines war 1994 restauriert worden, als auch das Dach neu eingedeckt wurde. Dieses äußere Würde- und Widmungszeichen wie auch der innere Bestand an Originaloberflächen und räumlicher Ausstattung des 18. Jahrhunderts

Gartenfassade, Mittelrisalit (Foto: F. Hesse)

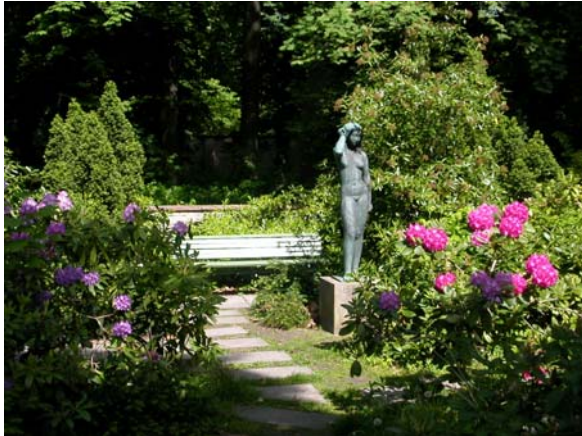
Rhododendron- und Staudengarten mit Frauenfigur von Walter Arnold (Foto: F. Hesse)

Die seit Lenné verschwundene Parkachse formulierte Lingner neu, indem er inmitten der vier Lennéschen Platanen ein rundes Springbrunnenbecken legte und die durch die Mauer abgeschnittene Achse mit einem Ausstellungs- und Teepavillon akzentuierte, den der Architekt Hans Grotewohl (1924-1999), Sohn des ersten Ministerpräsidenten der DDR, Otto Grotewohl (1894-1964), in bester Formgebung der Zeit gestaltete. Gut erhalten repräsentiert dieser kleine Bau im Garten anschaulich die Zeit des Präsidentensitzes. Südlich des Teepavillons entstand der noch heute vorhandene Staudengarten mit der 1950 von Walter Arnold (1909-1979) geschaffenen Bronzeplastik einer Frauenfigur.

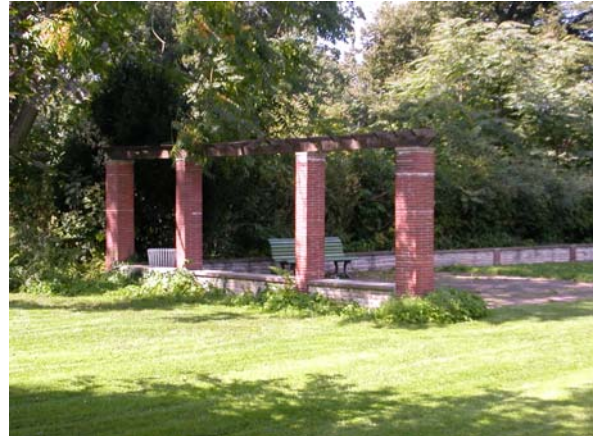
Rosengarten nach der Veränderung durch Karl Kirschner (1966; Foto: F. Hesse)

Die Westseite des Schlosses erhielt von der Tschaikowskistraße her eine repräsentative Zufahrt mit einem blumengeschmückten Vorfahrts-oval. Erhalten sind hier, wenn auch stark reduziert, der Rosengarten mit Pergola, dem das Wandmosaik von Bert Heller fehlt, und der Gräsergarten. Der Zustand geht auf eine Überarbeitung durch Karl Kirschner anlässlich der Umfunktionsierung des Schlosses als Gästehaus zurück.

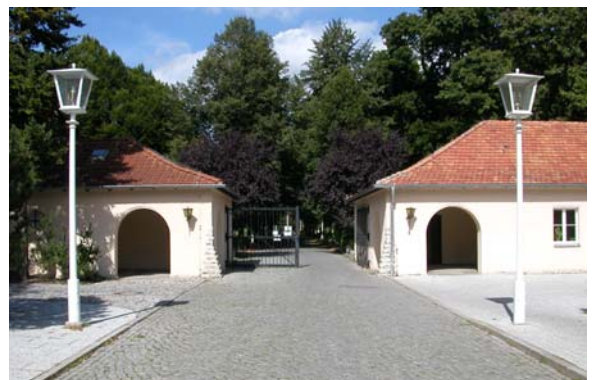
Vorfahrt auf der Westseite, Zustand seit 1950/66 (Foto: F. Hesse)

Die Parkstrukturen von den jüngsten, wohl mehr der Sparsamkeit als Gestaltungswillen geschuldeten Veränderungen wieder zu befreien, also ein gartendenkmalpflegerisch begründetes Gestaltungskonzept für den zwischenzeitlich arg vernachlässigten Schlosspark zu entwickeln, das

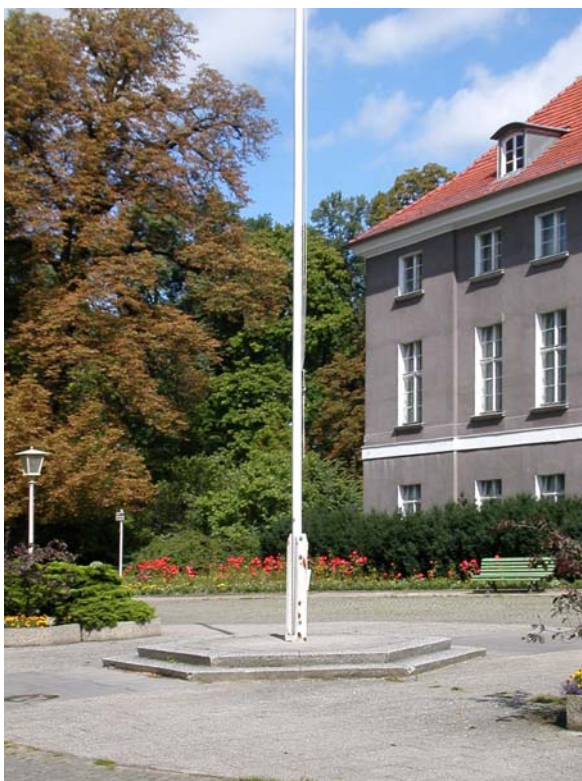
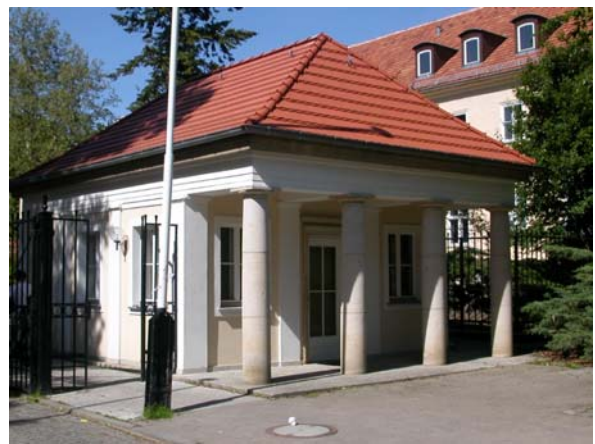
Wachen an der Ossietzkystraße (oben 1949/50, Willi Weng; unten Außenwache, Hans Hopp 1950/51. Fotos: F. Hesse)

Auch die an den Schlosspark angrenzenden Assistenzbauten aus der Präsidentschafts- und Gästehauszeit wie die in „nationaler Bautradition“ errichteten Wachen von 1949/50 (Willi Wenk) oder die klassizistisch anmutenden Bauten der Präsidentschaftskanzlei und Außenwachen (1951 von der Meisterwerkstatt II der Deutschen Bauakademie, Hanns Hopp) gehören zum vielschichtigen Denkmalbestand von Schloss und Park Schönhausen. Die Erhaltung dieser Bauten ist überwiegend durch neue Nutzungen gesichert.

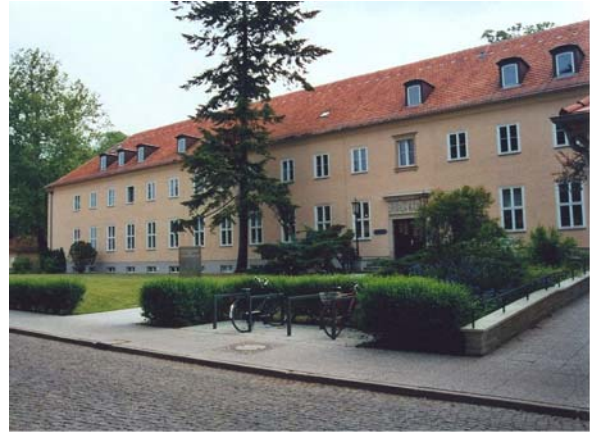
Oben: Kanzleigebäude (Hans Hopp, 1950/51)  
Unten: Garagenhof, 1950 (Fotos: F. Hesse)

Nur wenn es gelingt, auch die gegenwärtig ungenutzten Zusatzbauten wie die Orangerie, das Hofgärtnerhaus, den Garagenhof und die Wachen zu erhalten und sinnvoll zu nutzen, wird der Denkmalort Schönhausen in seiner Vielschichtigkeit und Bedeutung für unsere Geschichte, d.h. der preußischen Zeit, aber auch der Nachkriegsgeschichte, die über zwei Generationen dem Ort ihren Stempel aufgeprägt hat, bewahrt werden können.
