## Berliner Denkmalsalon am 10. April 2018

Redebeitrag Martin Jennrich

### Das gebaute Erbe – Die Sanierung und Restaurierung von Aula und Vorraum der Kunsthochschule Berlin-Weißensee

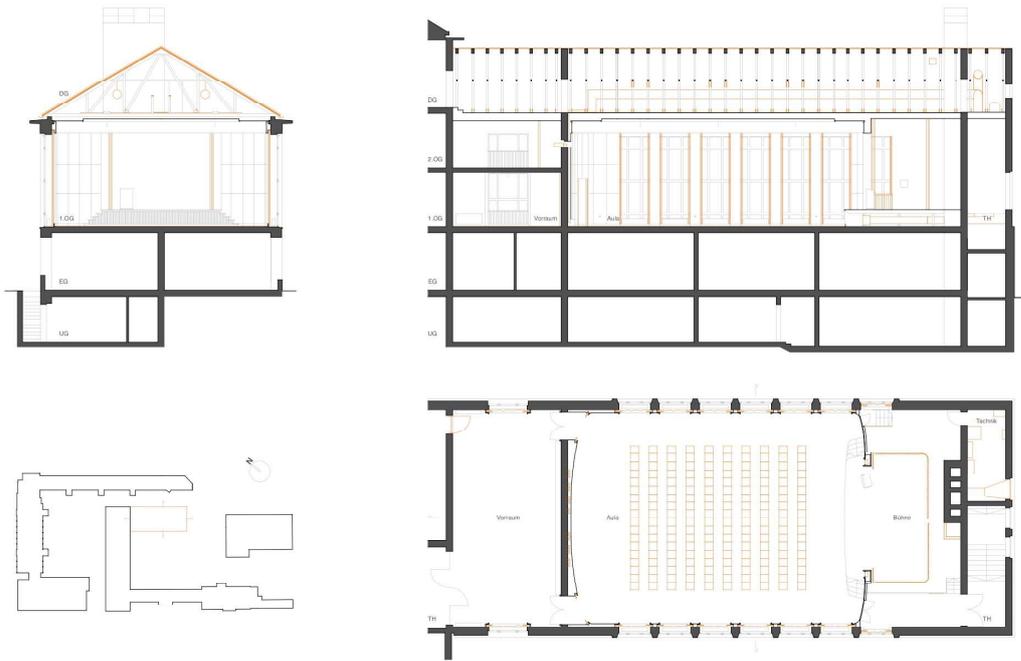
Abb . 3 Lageplan, Grundriss und Schnitte nach der Sanierung, 2012, baukanzlei fiel• Jennrich

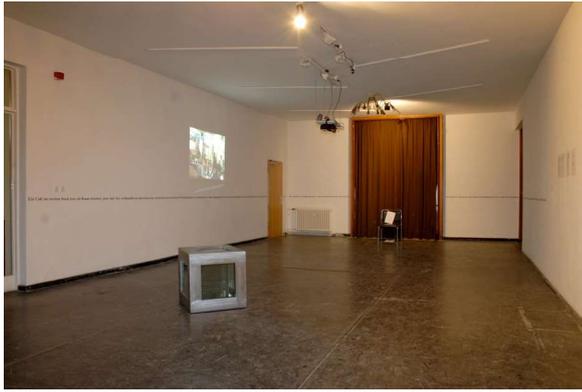
Abb . 6 Wandbild im Foyer komplett eingehaust, 2005

Über Jahrzehnte wurden Reparaturen und Instandhaltungsarbeiten vernachlässigt. Das führte zu einer Reduktion der ursprünglich reich differenzierten architektonischen Qualitäten. So gingen nicht nur Teile der Ausstattung verloren, sondern auch der Glanz der edlen furnierten Hölzer. Die gesamte Bestuhlung wurde in den 1970er Jahren komplett ausgebaut und entsorgt. Das Wandbild „Wendepunkt“ von Arno Mohr wurde Ende der 1990er Jahre eingehaust. Der Hochschule standen keine finanziellen Mittel für ein Sanierungskonzept zu Verfügung.

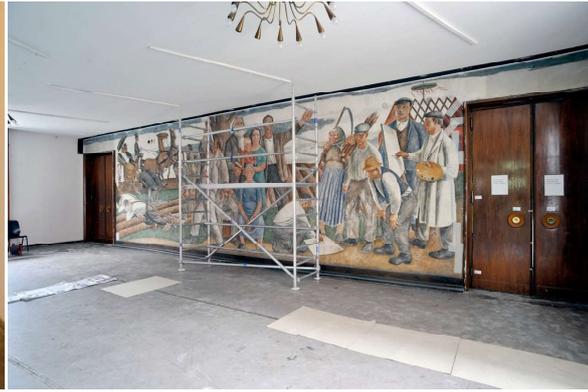
Abb . 7 Restaurierung Wandbild, 2011  
Fotos: Heike Overberg @ Kunsthochschule Berlin-Weißensee

Im April 2011 wurde das Außengerüst gestellt und das Wetterschutzdach montiert. So konnten von Mai bis Juli sowohl der Dachstuhl instand gesetzt als auch die Dachdeckung erneuert werden. Zu diesem Zeitpunkt war der Estrich in der Aula bereits entfernt und der neue Gussasphaltestrich eingebracht worden. Von Mitte Mai an und somit noch vor Beginn der Hauptarbeiten konservierten die Restauratorinnen das Wandbild "Wendepunkt" von Arno Mohr im Vorraum der Aula.

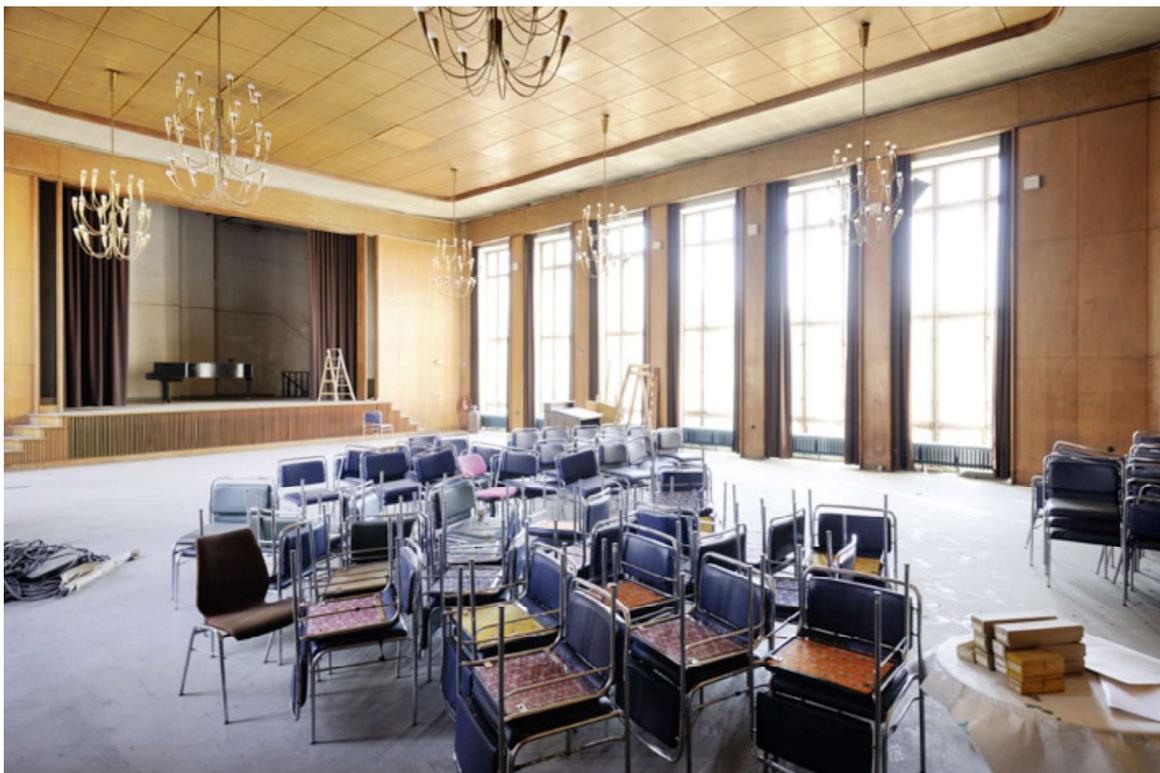
Abb. 8

Zustand der Aula vor der Sanierung, 2011  
Foto: Philipp Lohöfener @Wüstenrot Stiftung

Ziel der Baumaßnahme war die Wiederherstellung der ursprünglichen Gebrauchsfähigkeit und die Modernisierung der technischen Einrichtungen unter Erhaltung aller bauzeitlichen Elemente.

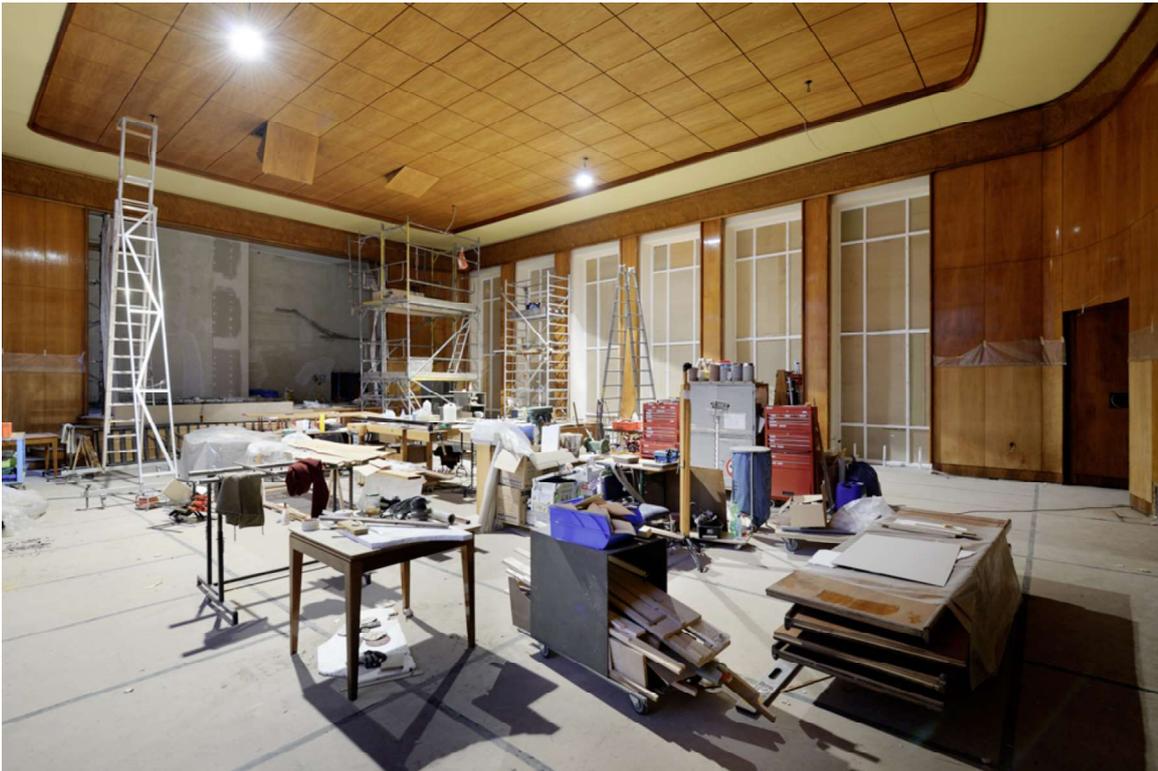
Abb. 9

Während der Sanierungsarbeiten in der Aula, 2011  
Foto: Philipp Lohöfener @Wüstenrot Stiftung

Bei der Untersuchung der Materialien waren die Restauratoren auf ein ungewöhnliches Zeugnis der Technikgeschichte gestoßen. Die Gitter, welche die seitlichen Abluftschlitze in der Bühnenwand bedecken, bestehen aus Polymethylmethacrylat (ugs. Acrylglas). Dieses dürfte aus großindustrieller Produktion stammen und für andere Zwecke entwickelt worden sein. Da es deshalb als besonders wichtig einzustufen und auch ästhetisch von Belang ist, wurde ein Fehlbereich nachgegossen.

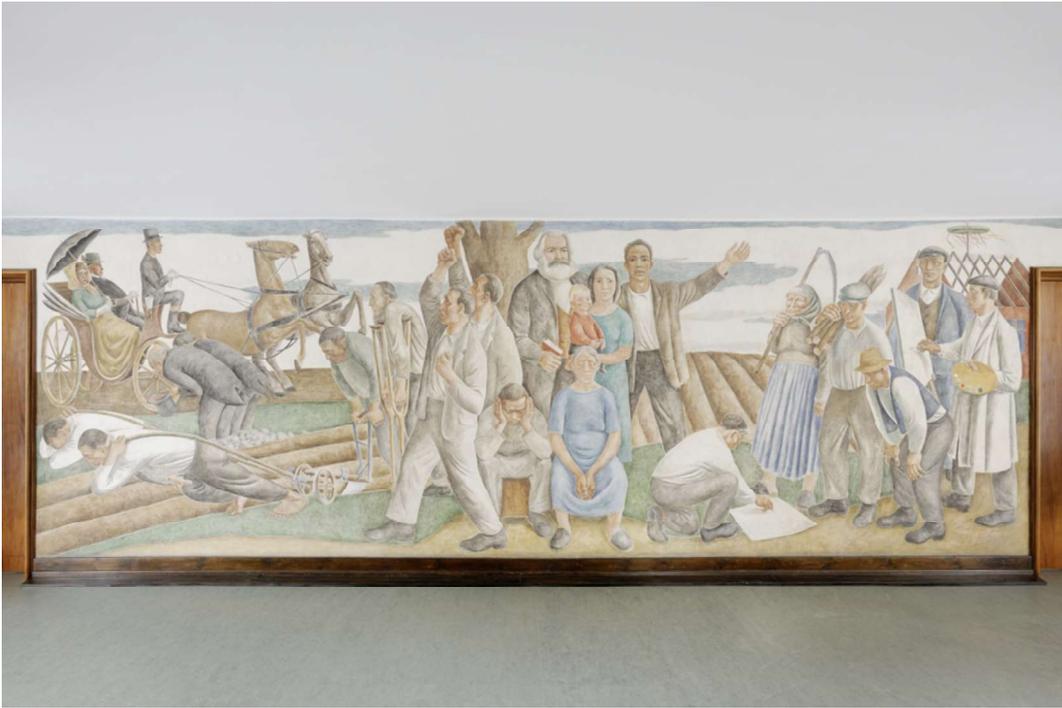
Abb. 10

Das restaurierte Wandbild von Arno Mohr „Wendepunkt“, 2011  
Foto: Philipp Lohöfener @Wüstenrot Stiftung

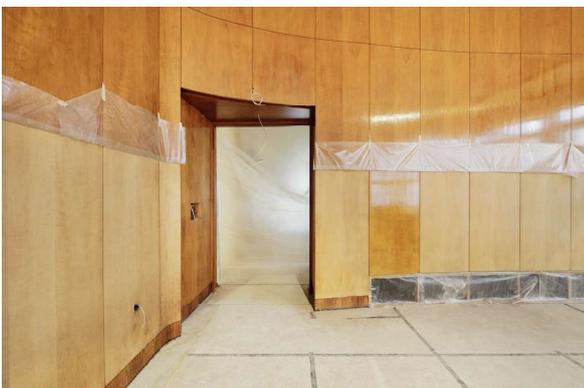
Abb. 11

Der Behandlung der Holzoberflächen in der Aula während der Sommermonate 2011 kam die größte Bedeutung zu. Die einst hochglänzenden Flächen waren mit der Zeit matt geworden. Dies liegt zum einen daran, dass der UV-Anteil des Tageslichts den Ligninanteil der Holzfasern und die Moleküle der Lackschicht zerstört hatte. Zum anderen ließen winzige Risse in der Lackschicht die Oberfläche erblinden. Somit war die ursprünglich detaillierte Farbkomposition der Holzbekleidung verloren gegangen. Bei der Sanierung sah sich die Bauherrengemeinschaft aus Wüstenrot-Stiftung und Kunsthochschule Berlin-Weißensee dem Problem gegenüber, welcher Zustand wiederhergestellt werden soll. Mit neuen Lacken - die originalen sind heute kaum noch erhältlich - hätte man den Holzoberflächen leicht wieder den alten Hochglanz verleihen können. Bei dieser Vorgehensweise wären jedoch die 20 bis 30 bauzeitlichen Polierschichten unwiederbringlich verloren gegangen. Deshalb entschieden sich in diesem Fall alle Beteiligten dafür, soviel Patina wie nur möglich zu erhalten. So wurden die Holzoberflächen zuerst mit einem speziellen Putzmittel gereinigt und dann regeneriert. Anschließend polierte der Restaurator mit einem Ballen von Hand eine neue, sehr dünne Schicht auf die Holzoberfläche auf. So sind die verschiedenen Farbtöne der Hölzer nun zwar nicht mehr ganz so deutlich zu erkennen wie kurz nach der Eröffnung 1956, mit den zahlreichen Schichten blieb jedoch auch die Geschichte des Denkmals erhalten.

Behandlung der Holzoberflächen, 2011  
Foto: Philipp Lohöfener @Wüstenrot Stiftung

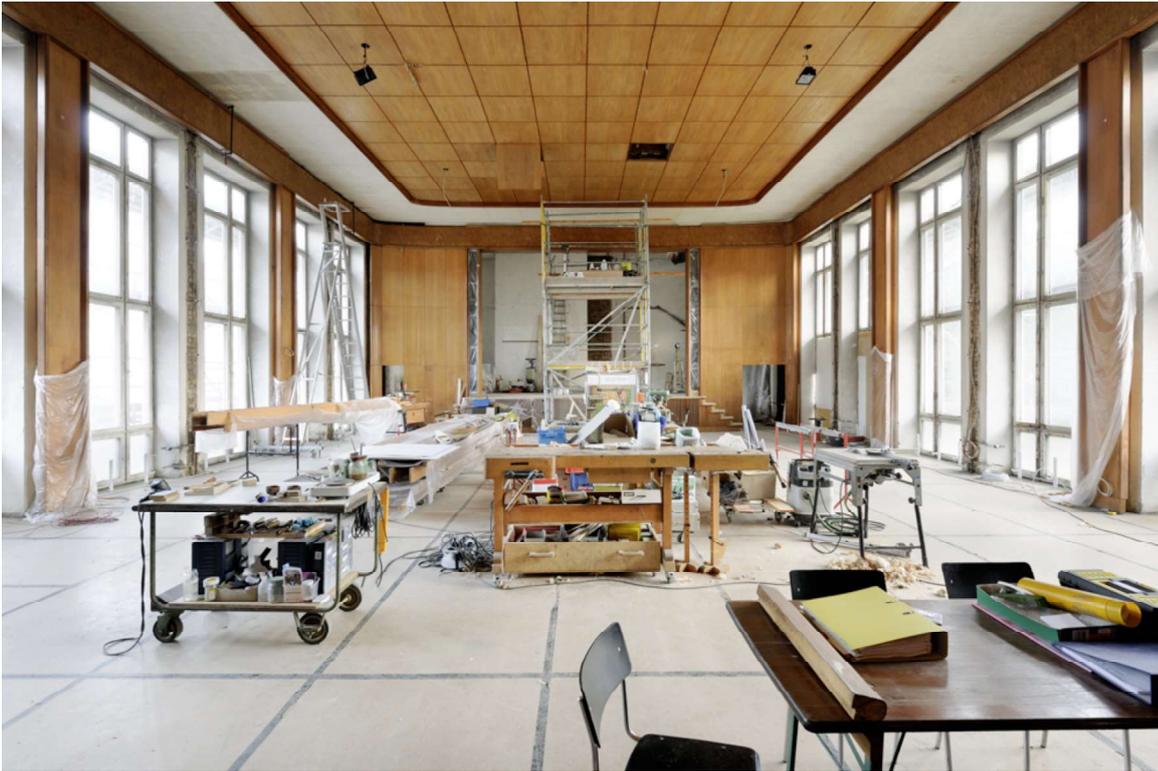
Abb. 12

Während der Sanierungsarbeiten in der Aula, 2011  
Foto: Philipp Lohöfener @Wüstenrot Stiftung

Einen weiteren wichtigen Teil im Bereich der Holzarbeiten stellte die Nachbefestigung der Holzbekleidung der Decke dar. Diese hatte sich im Laufe der Jahre von der Unterkonstruktion gelöst und teilweise um bis zu drei Zentimeter gesenkt. Um diesem Prozess Einhalt zu bieten, wurde die Holzbekleidung von der Raumseite aus unsichtbar wieder an der Unterkonstruktion befestigt.

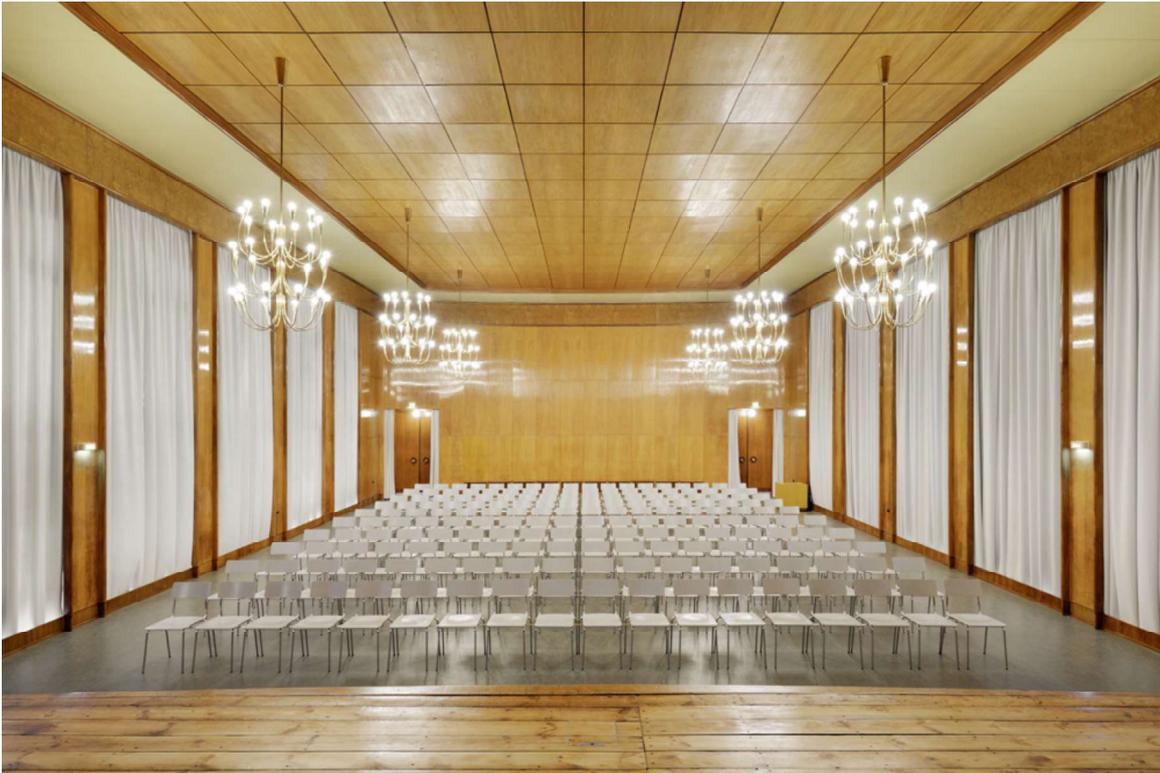
Abb. 13

Die sanierte Aula der Kunsthochschule Berlin-Weißensee, 2012  
Foto: Philipp Lohöfener @Wüstenrot Stiftung

Trotz der umfassenden Modernisierung der mechanischen Belüftungsanlage befinden sich Zu- und Abluftöffnungen nach wie vor hinter Holzstabgittern an der Bühne und im unteren Bereich der Rückwand. Im Zuge der Modernisierung der kompletten Elektrik wurden die sechs originalen dreistufigen vermessigten Kronleuchter nach dem Entwurf von Rudi Höger denkmalgerecht restauriert und instand gesetzt. Die originalen Bedienelemente blieben in Funktion erhalten.
