Ergebnisse des Berliner Röhrichtmonitorings

Luftbildauswertung von 1928 bis 2010

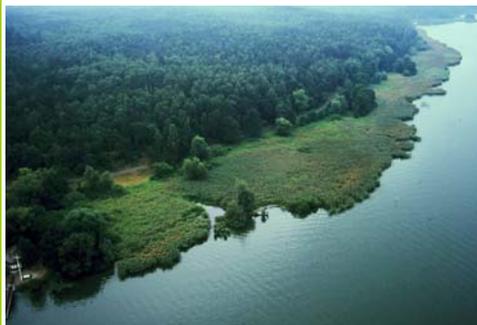
Ausgedehnter intakter Schilfbestand an der Unterhavel

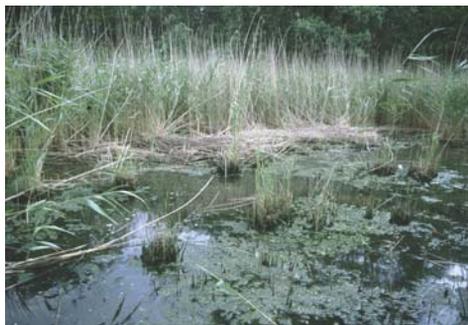
Zerstörter Schilfbestand mit Algenmatten

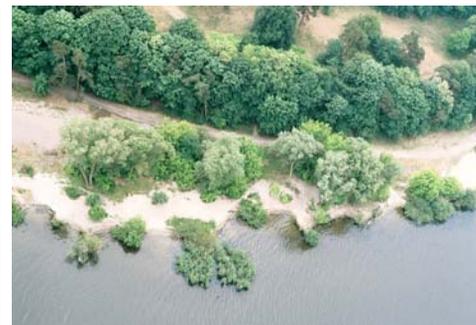
Total erodierter Uferabschnitt mit einigen Weidenbüschen und kleinen Röhrichtresten

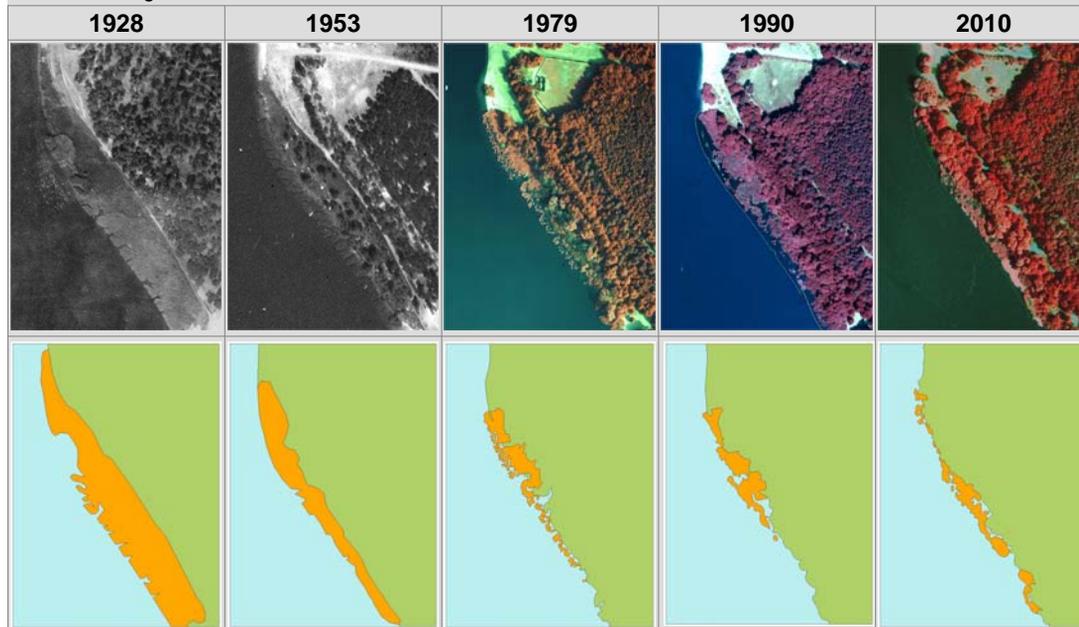
Beispiel einer Luftbildauswertung. Jede Farbe repräsentiert eine Vegetations- oder Nutzungseinheit:
 gelb (20) = Schwimmblattpflanzen
 orange (12) = lückiger Schilfbestand
 rot (13) = bultig aufgelöstes Schilf
 braun (11) = dichter Schilfbestand
 purpur (29) = verschiedene Röhrichtarten
 hellgrün (51) = Gebüsch
 grün (60) = krautige Vegetation
 blaue Linie (42) = Wellenbrecher

Veränderungen des Röhricht-Gürtels von 1928 bis 2010 an einem Uferabschnitt der Unterhavel. Oben die Luftbilder, darunter die vereinfachte Luftbildauswertung. Es wird nur die Gesamtröhrichtfläche dargestellt (orange = Röhricht, grün = Landfläche/Wald).

Die Luftbildauswertung wurde als stereoskopische Interpretation von 25 Röhricht-, Wasser- und Landvegetationseinheiten sowie diversen Nutzungsklassen durchgeführt.

Die Ergebnisse wurden digitalisiert und zu Datensätzen zusammen gestellt, die die Ufersituation der Berliner Gewässer für die jeweiligen Jahre dokumentieren. Die Einzelobjekte können als Flächen Polygone, Linien oder Punkte dargestellt werden.

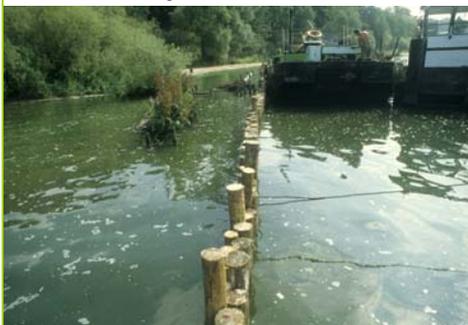
Bau eines neuen Wellenbrechers (Palisade)

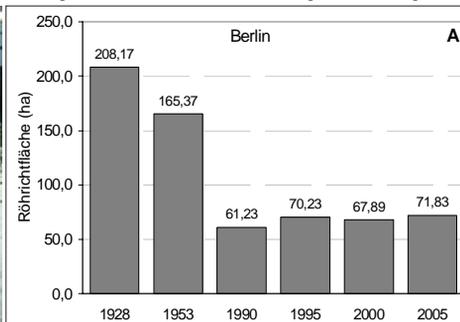
Veränderungen des Röhrichtbestands in Berlin von 1928 bis 2005

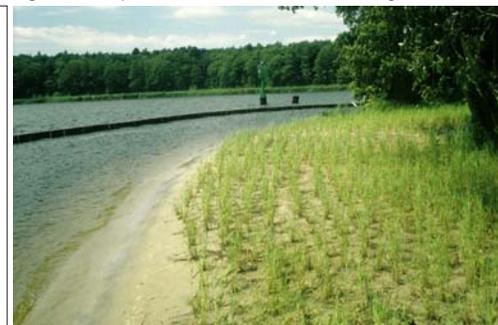
Schilfpflanzung auf einer neu aufgeschütteten Sandbank hinter einem Wellenbrecher
