Verkehrs- und Machbarkeitsuntersuchung

Breitenbachplatz

Dokumentation Stadtspaziergang Breitenbachplatz

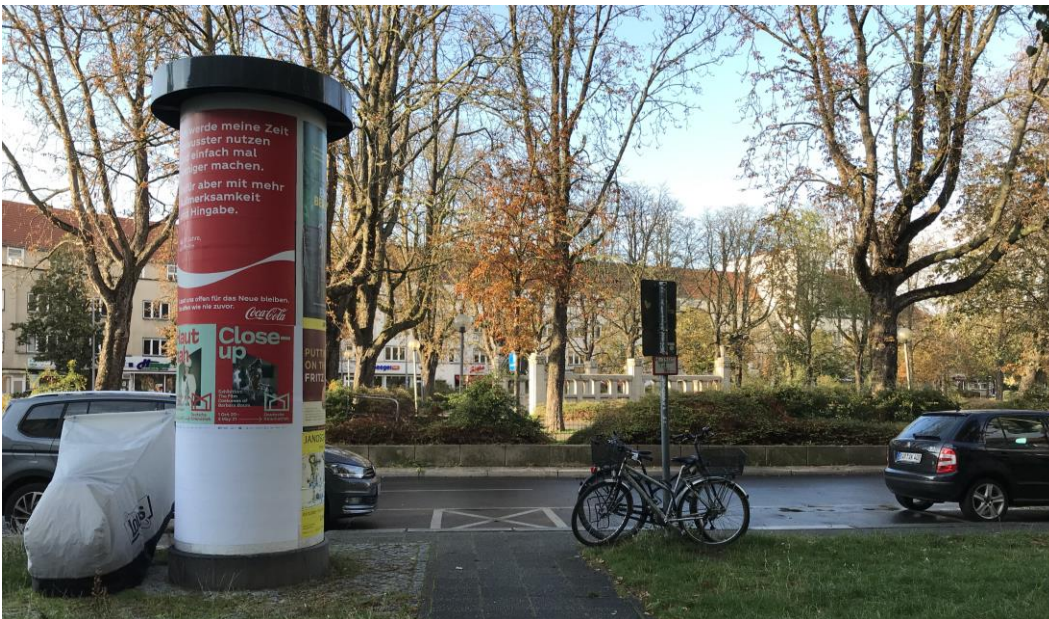
- Mangelhafte Zugänglichkeit der Platzfläche: im Südwesten ist der Zugang durch die Schorlemerallee – Straße am Breitenbachplatz erschwert und an den Seiten existieren keine Eingänge bzw. sogar Zäune/ Bepflanzungen
- Fehlende Attraktivität des Breitenbachplatzes – die Platzfläche bietet wenig Aufenthaltsqualität und wird daher nur gelegentlich genutzt, der nordöstliche Bereich wird aufgrund fehlender Angebote (im Vergleich zum westlichen Bereich) kaum genutzt

Fehlende Zugänglichkeit der Platzfläche aus südöstlicher Richtung

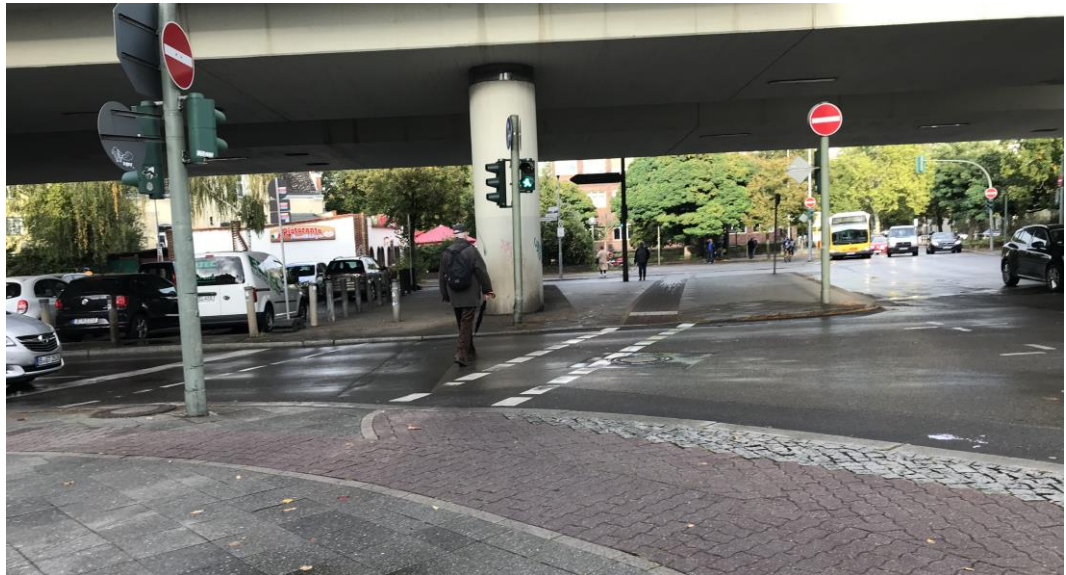
- nicht eindeutige bzw. unübersichtliche Situation für den Radverkehr an den Knotenpunkten Dillenburger Straße / Breitenbachplatz – Südwestkorso. Hier kommt es vermehrt zu Konflikten zwischen Fuß- und Radverkehr aber auch zwischen Rad- und ab- bzw. einbiegendem Kfz-Verkehr (hier vor allem: von Norden kommende rechtseinbiegende Fahrzeuge vs. geradeausfahrende Radfahrende)

Konfliktschwerpunkt
Knotenpunkt Dillenburger
Straße/ Breitenbachplatz –
Südwestkorso

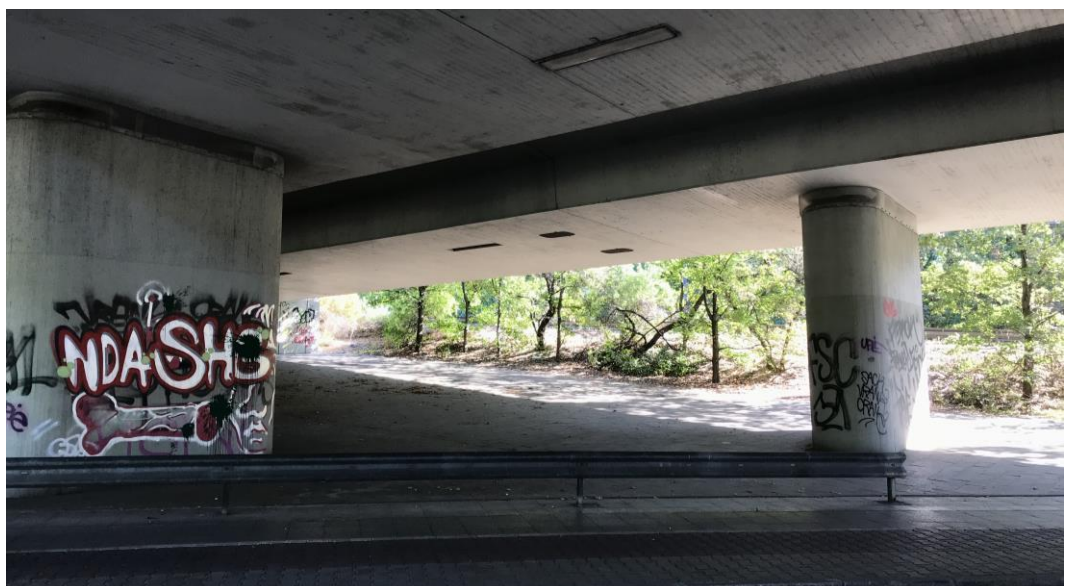
- Taxistand unter der Brücke sehr großzügig dimensioniert
- untergenutzte Räume / Angsträume aufgrund von fehlender sozialer Kontrolle und Gestaltungsdefiziten (bspw. unterhalb der Autobahnbrücke, im Bereich der Rampen, nördlich der Kfz-Werkstatt)

„Angsträum“ unterhalb der
Autobahnbrücke

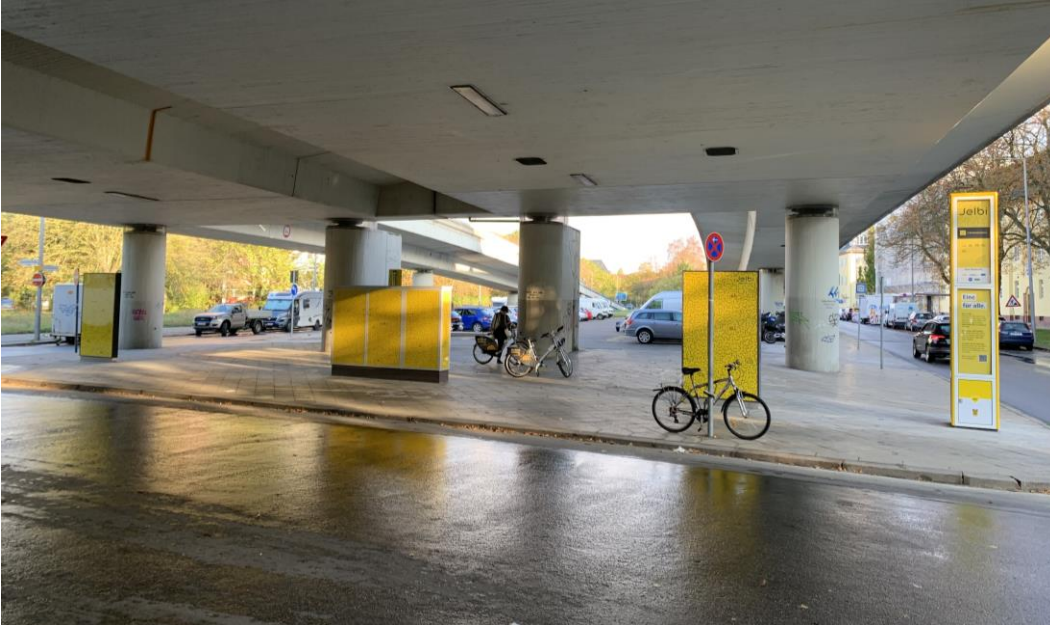
- schlechte Sichtverhältnisse für Fußgänger*innen beim Kreuzen der Dillenburger Straße an der Buswendeschleife
- mangelnde Sichtbarkeit und eingeschränkte Erreichbarkeit der neuen Jelbi-Station → Fahrradverleih, Verleih von Elektrorollern (begrenzt auf 3 Anbieter) und Car-Sharing

Neue Jelbi-Station unterhalb der
Brücke

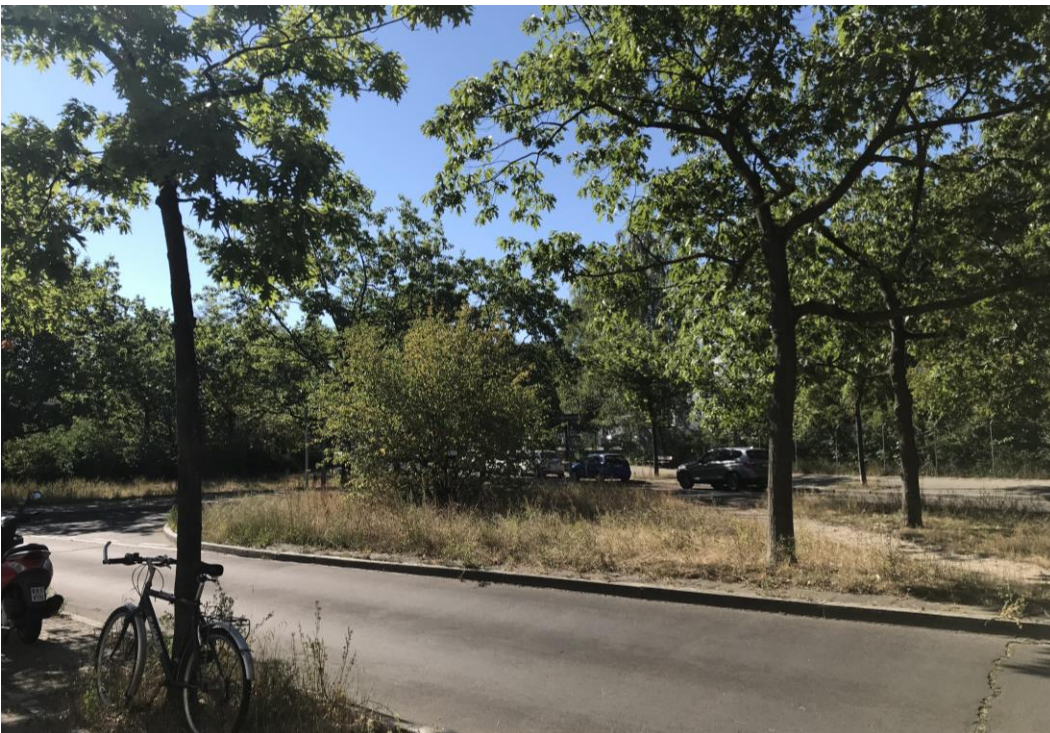
Untergenutzte und
vernachlässigte Fläche an der
Dillenburgstraße

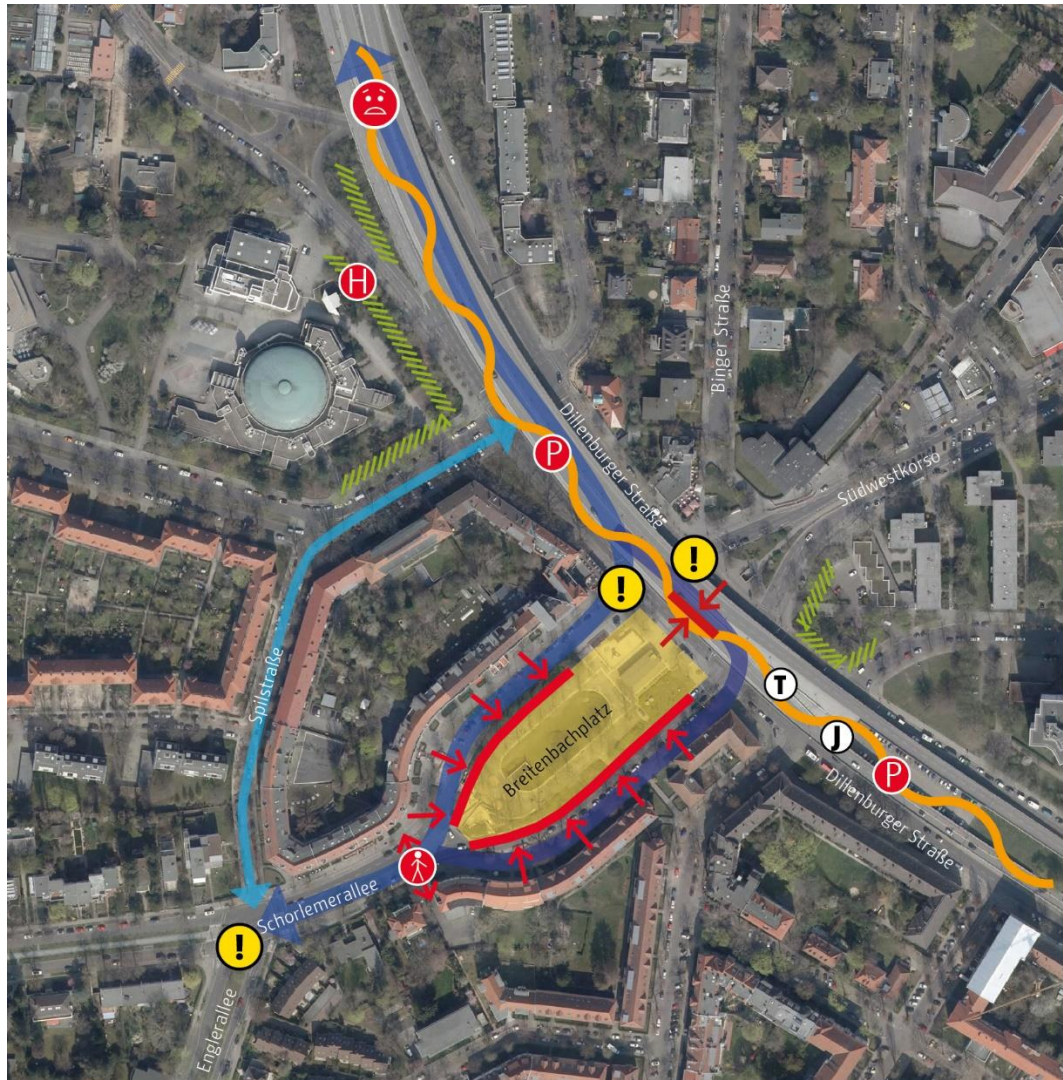
Zusammenfassende Darstellung
der von den Teilnehmenden
genannten räumlichen
Problemlagen
