## Görlitzer Park

ÖKOLOGIE & PLANUNG Birkbuschstraße 62 12167 Berlin Tel: 030 / 302 90 70 Oekologie-Planung@t-online.de

Qualitäten und Mängel, Blatt 2 (Osten)

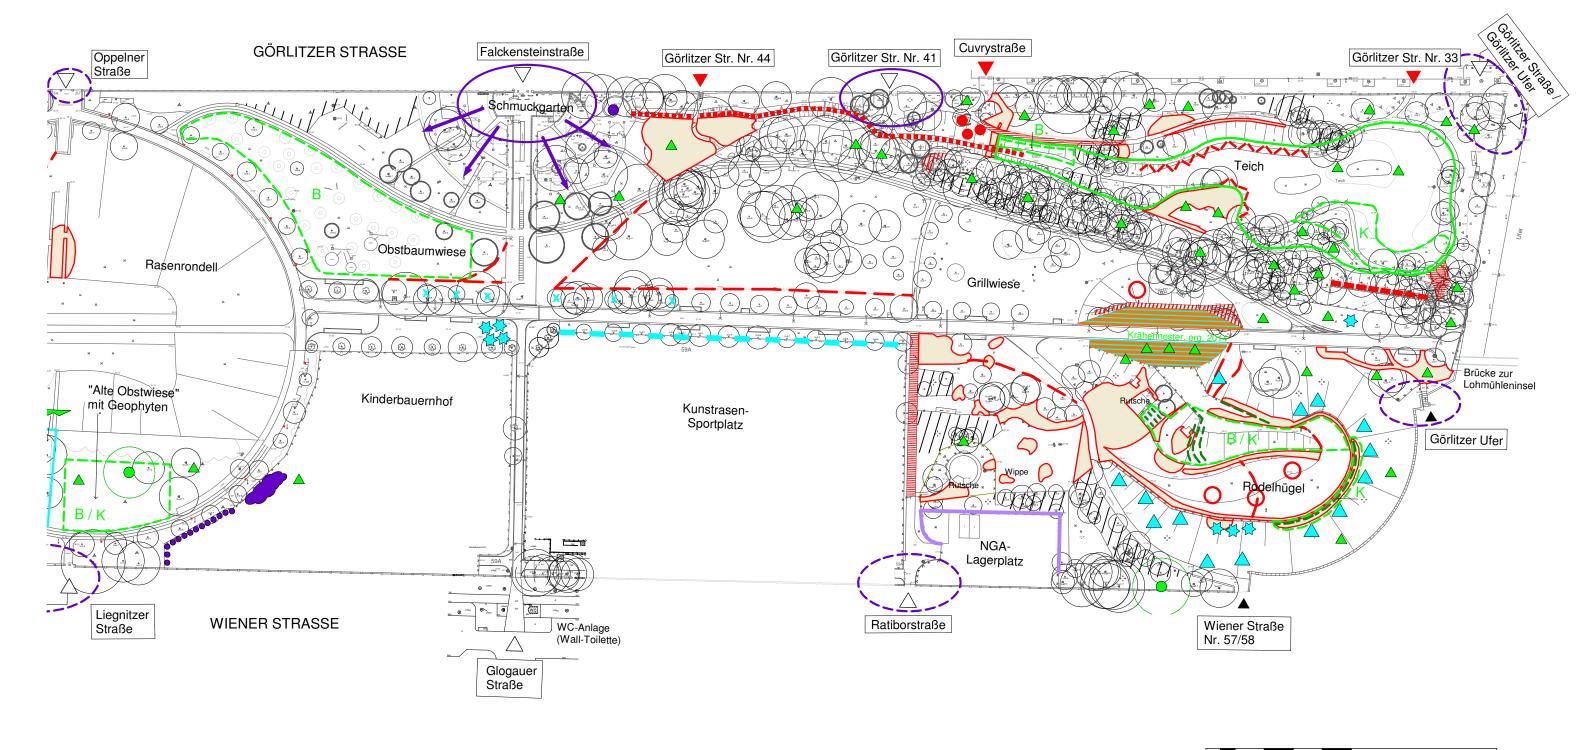
Bereiche ehemaliger Gehölzbestände (lt. Luftbild 2000)

überwiegend rudimentärer Vegetationsbestand / Ausdehnung von Gehölzbeständen

vergreiste, verkahlte Gehölzbestände / dsgl. mit Vegetationsblößen im Böschungsbereich

abgängige Zierahornbepflanzung / dsgl. Lücken im Bestand

ungeeignete Ahornnachpflanzung

Baumschäden (Beispiel / weitere Schäden s. Baumtabelle im Anhang) potenzieller Gefahrenbaum; regelmäßig prüfen

Baumbestand auf Tunneldecke

Alleebaum unter Altbaumbestand

Baum in Zaun eingewachsen

problematischer Ahornaufwuchs am Rodelhügel

nicht autorisierte Bepflanzungen und Anlagen

Eingangsbereich mit Gestaltmängeln / dsgl. mit

erhöhtem Gestaltungsaufwand

Beeinträchtigung der Raumwirkung durch Zaunbewuchs

Orientierungsbeeinträchtigung

zerfallene Brunnenanlage

Trampelpfade

Vegetationsblößen / Böschungserosion

Ufererosion

Rattennester

Wühllöcher (Hunde, Kaninchen)

Zaun- und Mauerschäden

Schäden am Wegebelag bzw. an Treppenanlagen

ausgetrockneter Bachlauf stark vermüllter Wegeabschnitt

entbehrlicher Parkzugang

mit Sicherheitsrisiko
