Die Lindenallee: Bestand und Neupflanzung

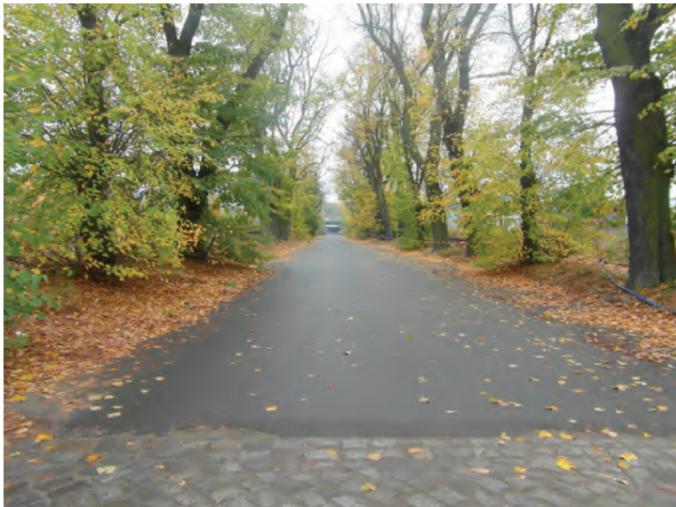
Abb. 17

historische Bestandsbaum vermutl. Moltke-Linde

Merkmale:

- ausladende Krone
- hoher Wuchs
- alte, seltene Züchtung
- Solitärbaum für z. Bsp. Parks

Nachteil:

- hoher Pflegebedarf (Sicherheit, Verkehrsraum)
- großer Platzbedarf

Fazit:

- als Alleebaum nicht empfehlenswert

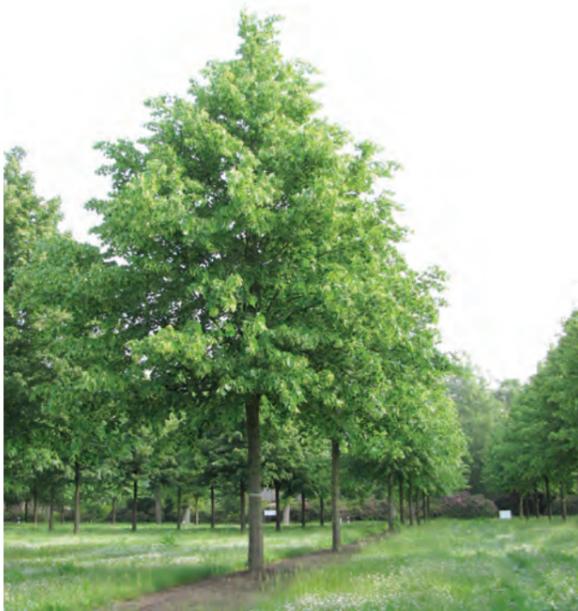
Abb. 18

Ergänzungspflanzung

Entlang „Zur Alten Börse“ mit der wuchsfreudigeren und kompakteren holländischen Linde (*Tilia intermedia*) in den Qualitäten StU 20-25cm.

Merkmale:

- kompakter Wuchs
- kleinerer Wurzelraum
- anspruchslos, Stadtklimafest

Fazit:

- als Allee- und Stadtbaum empfehlenswert
- für Ergänzungs- und auch für Nachpflanzungen nach Abgang

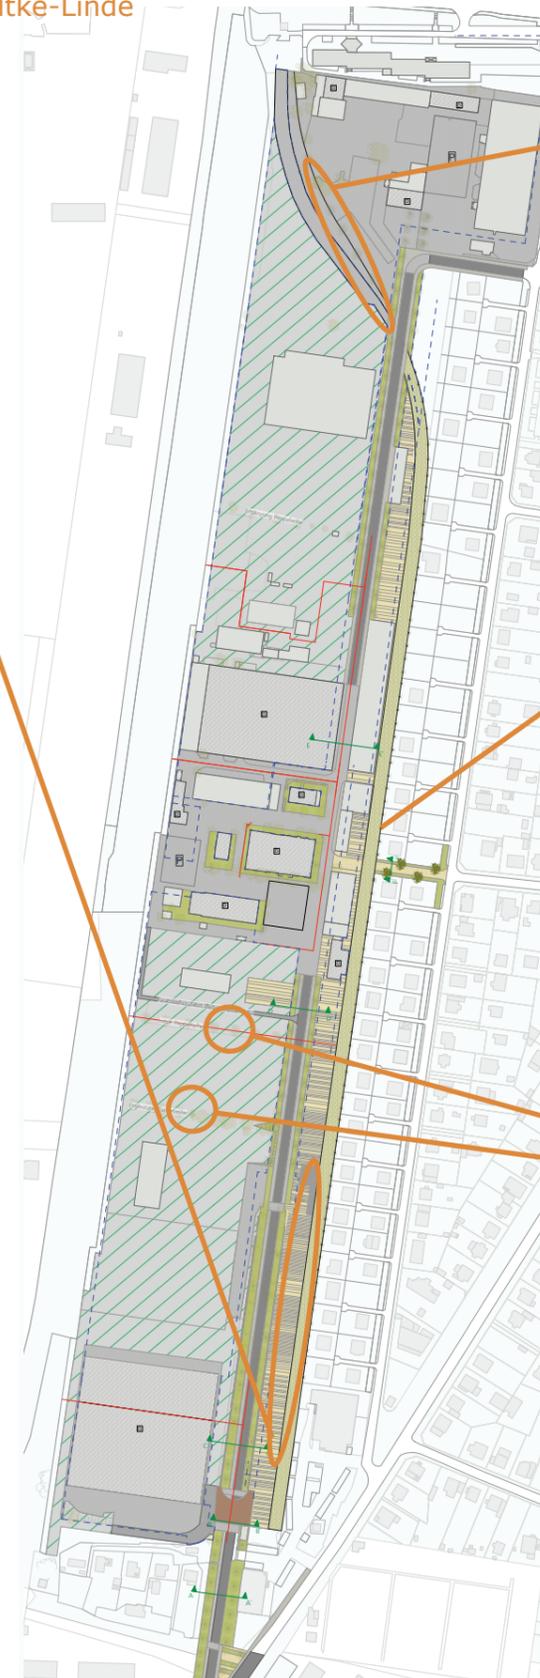
Im nördlichen Bereich wird der historische Verlauf der Gleisanlagen durch die Fortsetzung der in Reihe gepflanzten Linden nachgezeichnet.

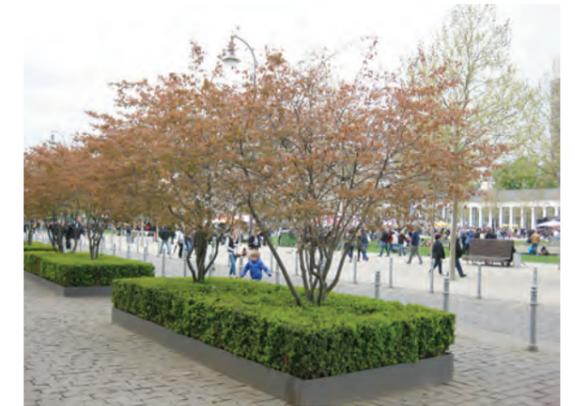
Abb. 19

Im Bereich der neuen Wohnbauten: Markierung des Schienenverlaufs des ehemaligen Gleisbetts durch Reihenpflanzung kleinkroniger Bäume. Das ehemalige Gleisbett ist zudem von Bebauung freigehalten.

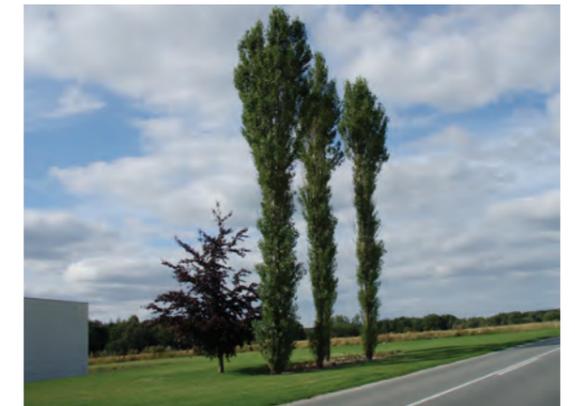
Abb. 20

Pflanzung von säulenförmigen Bäumen im Bereich der Nebenstraßen, z.B. Säuleneiche-*Populus nigra* „Italica“ oder Säuleneiche-*Quercus robur* „Fastigiata“.
