Dokument Nr.: GS_GA_BER_WBM_RathenowerStr16_FachGA

SCHRIFTLICHE AUSWERTUNG / ARTENSCHUTZRECHTLICHE RELEVANZPRÜFUNG

Prüfung zum Vorkommen wildlebender Tiere und Lebens- und Fortpflanzungsstätten
der besonders geschützten Arten.

Rathenower Str. 16

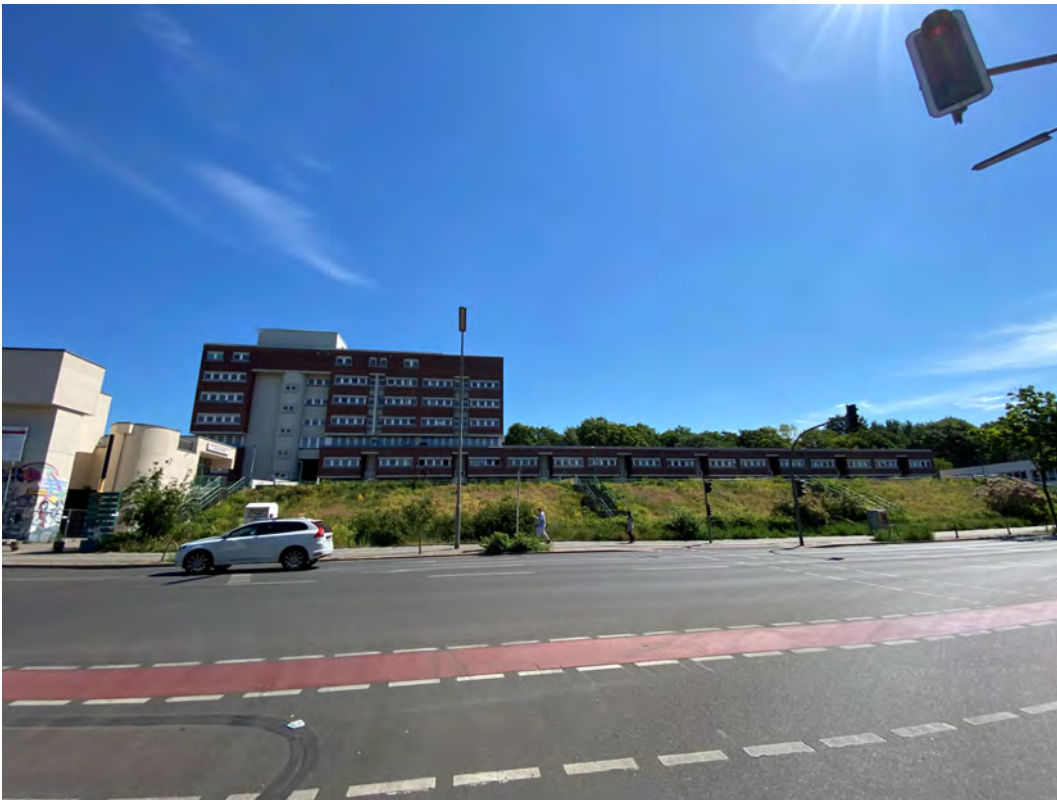
Abb. 2: Von den Maßnahmen betroffene Bestandsgebäude (Blickrichtung Nord-Ost). Links im Bild: Kernsanierung des 7-geschossigen Gebäudes vorgesehen. Rechts im Bild: Abriss des 3-geschossigen Gebäudes vorgesehen.

Die WBM Wohnungsbaugesellschaft Berlin-Mitte mbH plant den Abriss eines 3-geschossigen Bestandsgebäudes, die Kernsanierung eines 7-geschossigen Bestandsgebäudes sowie einen Teilabbruch der straßenseitig gelegenen Wallanlagen in der Rathenower Str. 16, Flurstücke 00348/000 und 00350/000, Gemarkung Tiergarten, in 10559 Berlin-Mitte (Abb. 1 und Abb. 2).

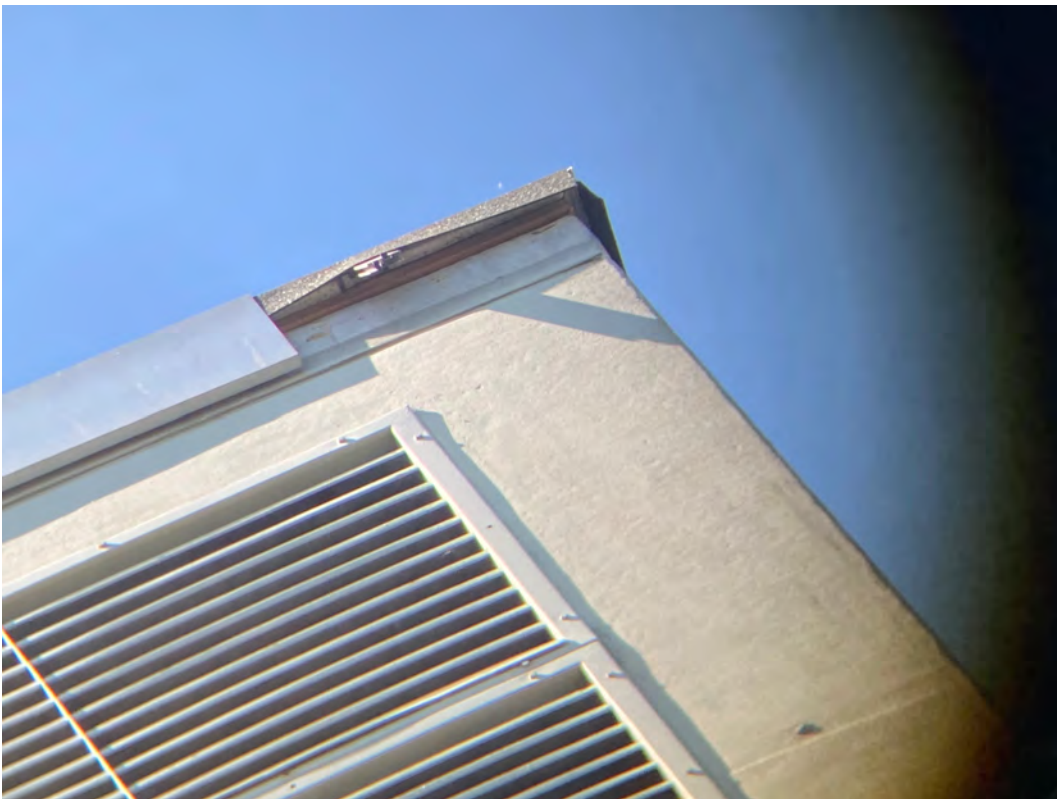
Abb. 3 Detailansicht Attika/Dachaufbau. Fest verschraubtes Holz auf Betonunterlage.

Bei der Begutachtung des Attika- und Dachbereichs konnten keine Lebens- und Fortpflanzungsstätten wildlebender Tiere der besonders geschützten Arten festgestellt werden.

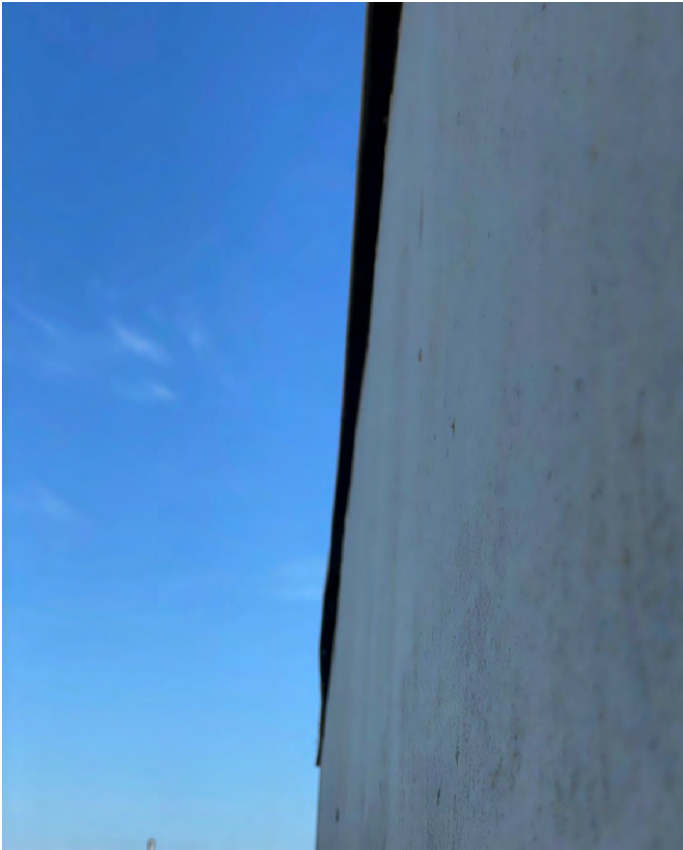
Abb. 4 Detailansicht Attikabereich.

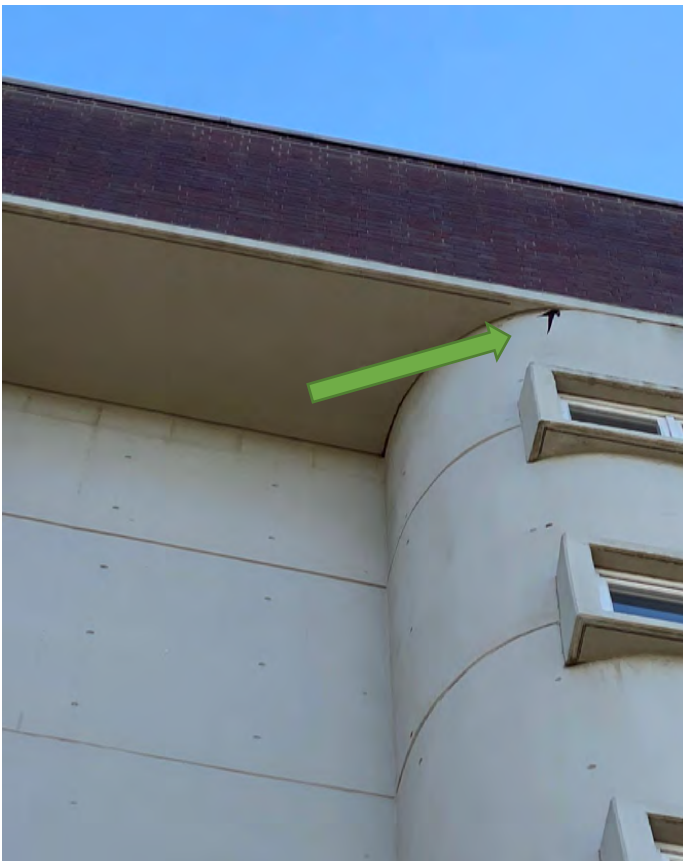
Die bei der Begehung beobachteten Anflugversuche des Mauerseglers deuten aus gutachterlicher Sicht auf eine potenzielle Eignung der Gebäude als Fortpflanzungs- und Ruhestätte für diese Art hin (Abb. 5).

Abb. 5 Grüner Pfeil: Anflugversuch Rauchschwalbe

Während des Ortstermins wurden zwei Anflugversuche des Mauerseglers im oberen Fassadenbereich des 7-geschossigen Bestandsgebäudes beobachtet und 22 potenzielle, aber ungenutzte Lebensstätten für den Mauersegler verzeichnet.

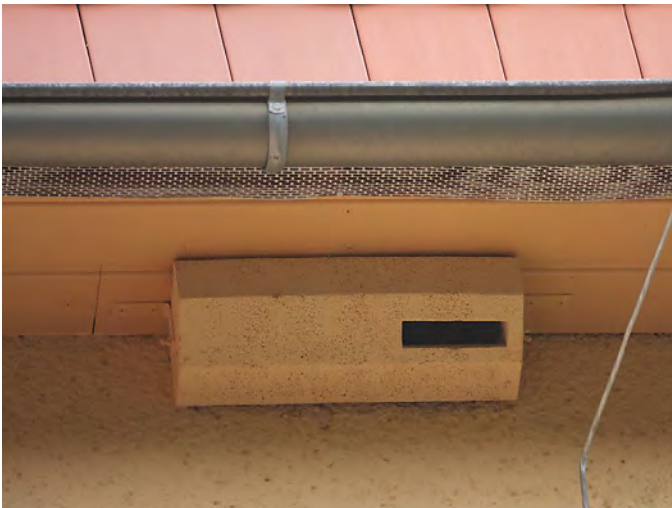
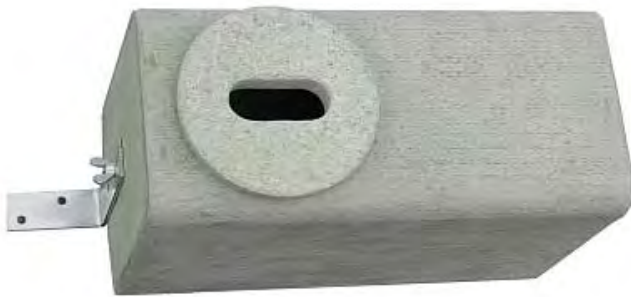
Abb. 6:

Oben: Mauerseglerkasten Typ Strobel Naturschutzbedarf Art. Nr. 420

Maße: H: 12, B: 45 cm, T: 16 cm

Material: Holzbeton. In Fassadenfarbe streichbar. Keine Wartung oder Reinigung notwendig.

Unten: Schwegler Mauersegler Typ 17 B.

Maße: H: 15, B: 34, T: 21 cm

Material Pflanzfaserbeton und SCHWEGLER Holzbeton. Galvanisch verzinkte Befestigungselemente.

Fassadenbereich des 7-geschossigen Bestandsgebäudes aus gutachterlicher und naturschutzfachlicher Sicht empfohlen. Mögliche Kastentypen siehe Abb. 6 und 7.

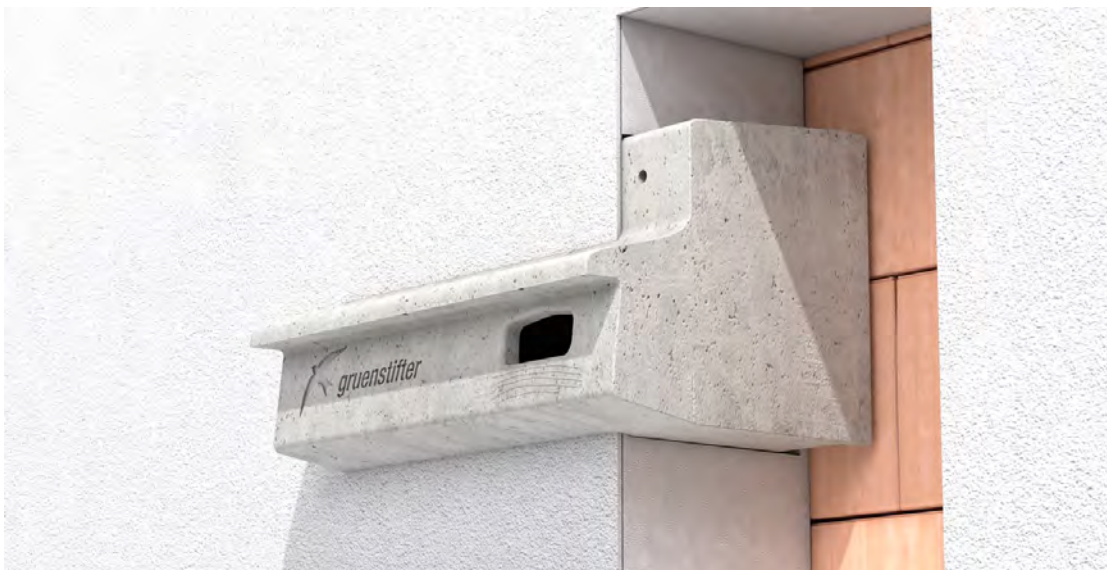
Abb. 7: Universalkasten: Mauersegler- und Sperlings-Quartier mit Fledermaus-Einflug an Rückseite.

Außenmaße: B 35 x H 20 x T 24 cm.

Brutraum: B 30 x H 18 x T 18 cm.

Aufhängung durch Verschraubung von Innen.

Einbau in WDV-System möglich.

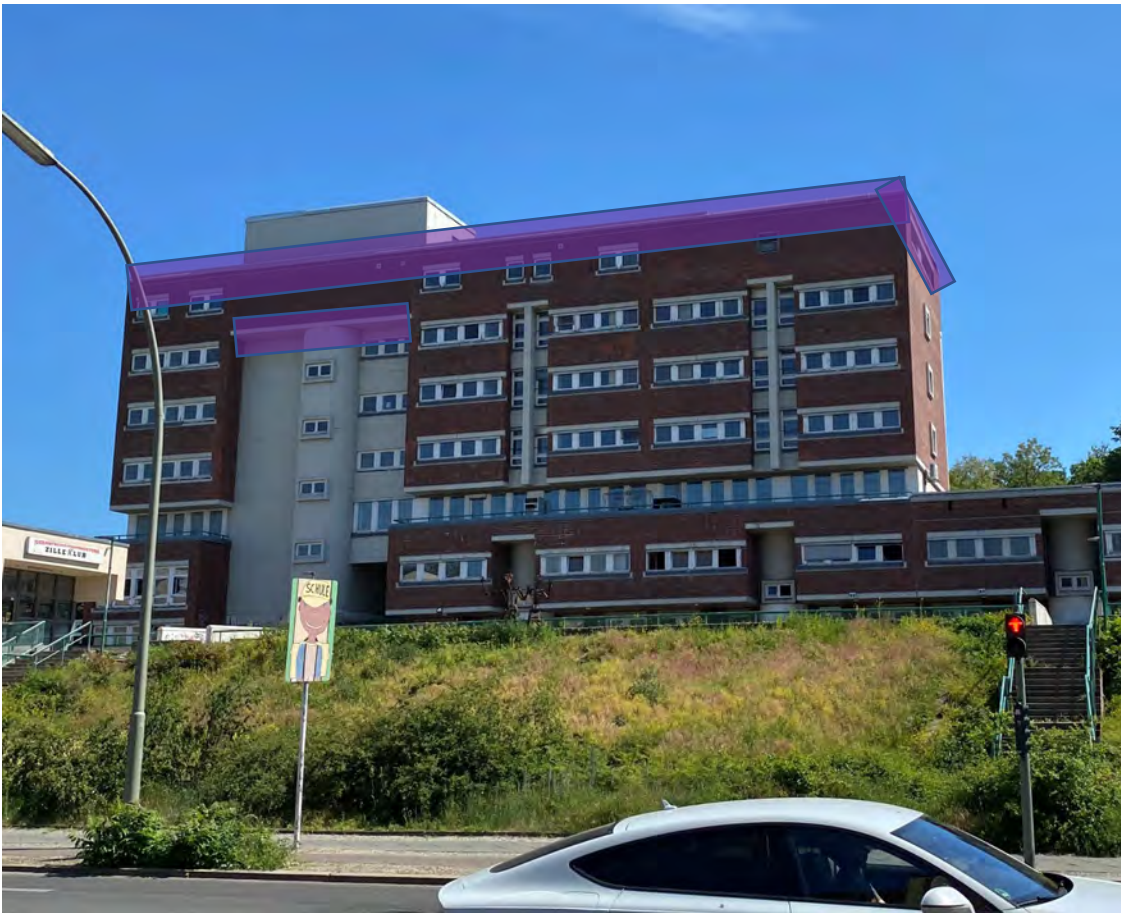
Abb. 9 Violetter Bereich zeigt Bereich für integrierte Maßnahme von Quartieren für Mauersegler, und Haussperlinge. Einflugöffnung jeweils: B 60 x H 30 mm. Im Attikabereich sind außerdem die Fledermaus-Ganzjahresquartiere zu setzen.

Als Ausgleich für den Verlust der Ruhestätten (Haussperling) sowie einer potenziellen Eignung als Lebens- und Fortpflanzungsstätte (Mauersegler) in 22 Fällen, wird die Schaffung von Spaltenquartieren in Form von **min. 44 Nistkästen** im Attika- und
