Das Engelbecken

Ergebnisse der gutachterlichen Untersuchungen im Zeitraum 2019/20

Geohydrologie – Sediment + Wasser - Fischbestand

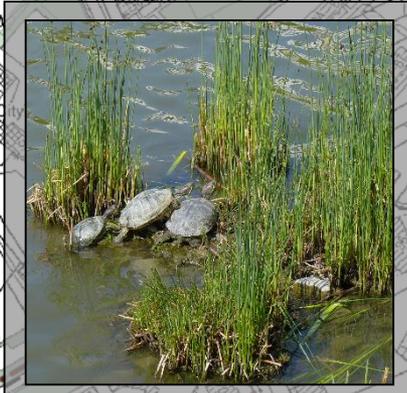
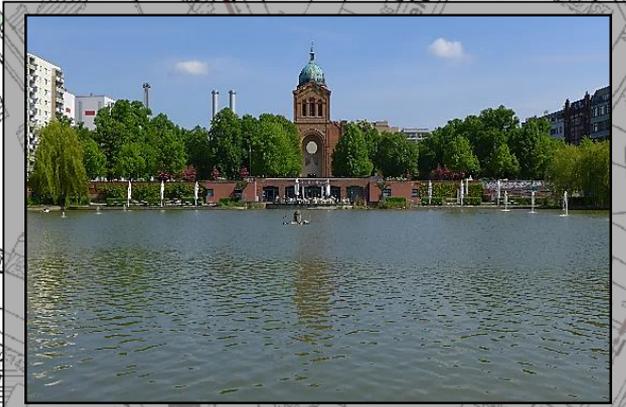
Rechtswert: 392646,489114528 (ETRS 89)

Hochwert: 5818473,33445999 (ETRS 89)

Größe: ca. 0,92 ha

Gew.-Tiefe: ca. 0,7 m – 1 m

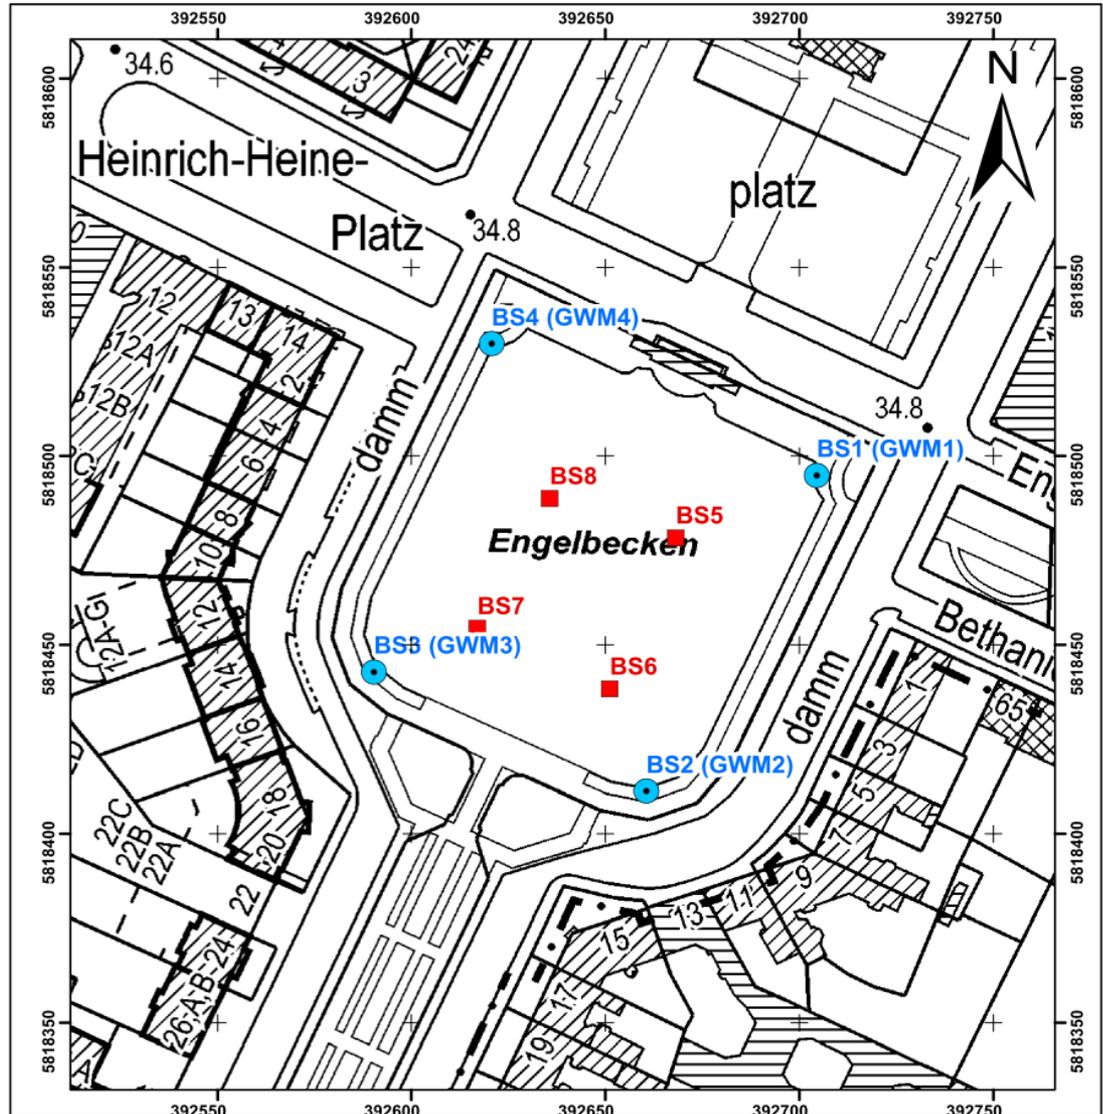
Ergebnisse der Bohrsondierungen

- 4 Bohrungen außerhalb bis 3 m unter GOK. Monatliche Ablesung der Wasserstände in den dort eingebrachten Peilrohren, sowie des Beckenwasserstandes. Auswertung von drei Dauerpegeln der SenUVK.
- 4 Bohrungen innerhalb bis 3 m unter Gewässersohle.

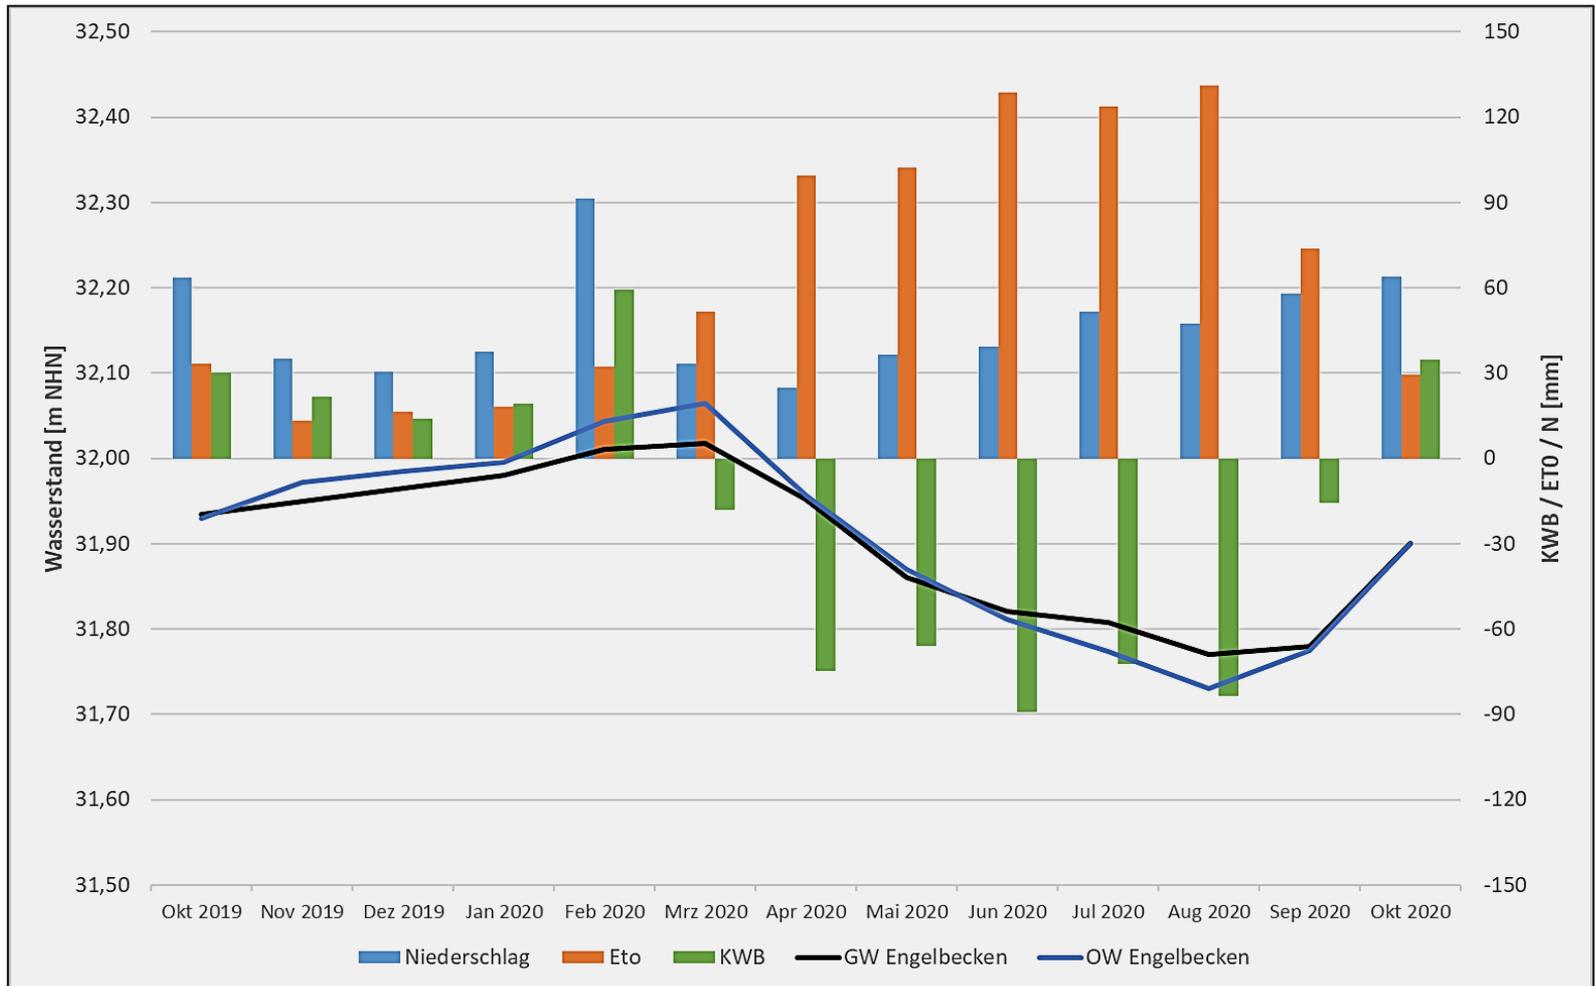
Wasserhaushalt

Ehemalige Tondichtung ist noch reliktmäßig vorhanden, aber funktionslos. Die Wasserführung ist grundwasserabhängig und durch Niederschlagsrückgänge betroffen, aber durch die Stauhaltungen der Spree noch gestützt.

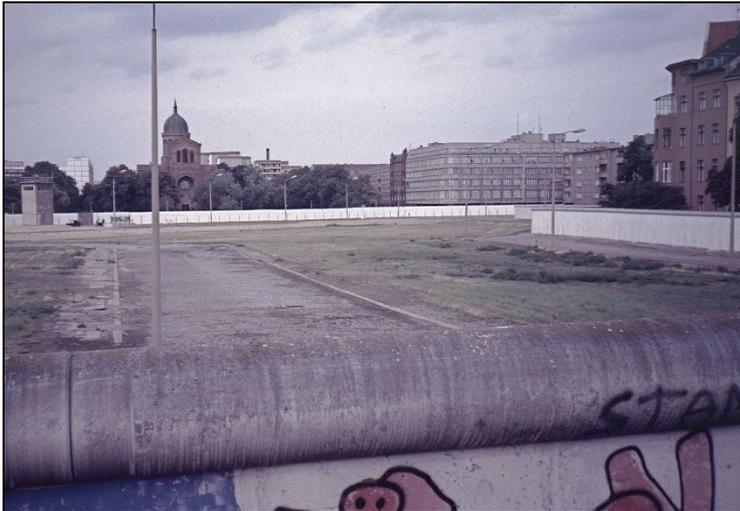
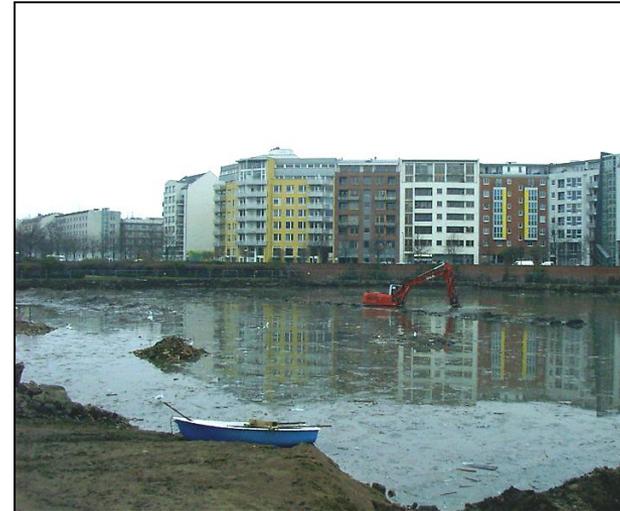
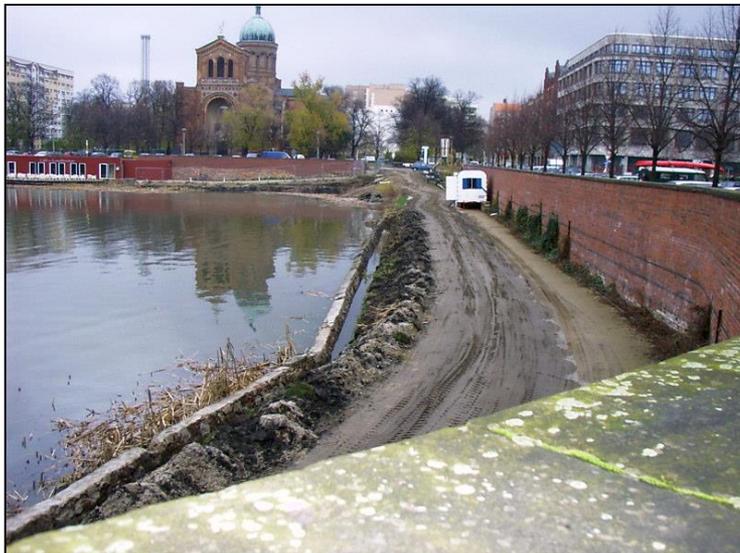
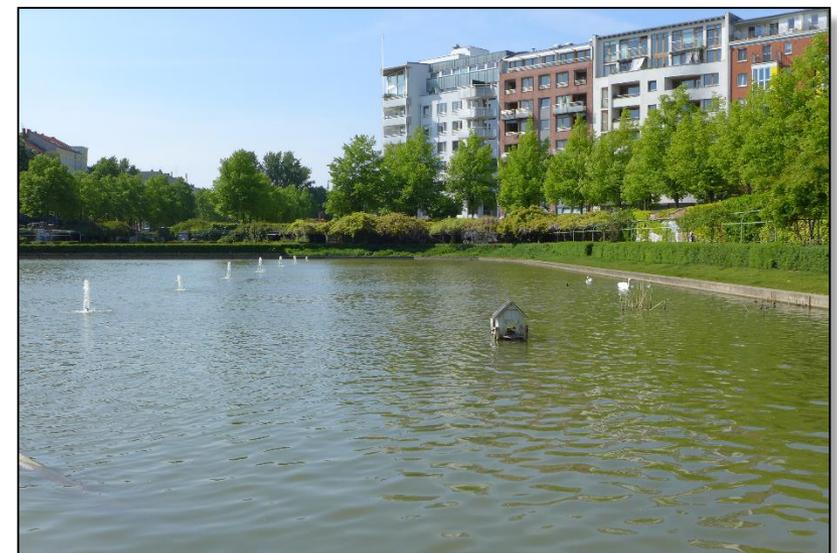
Fotos

1 während der Teilung
2 erste Freilegung 1999
3 Herstellung 2005/2006
4 aktuell 2019

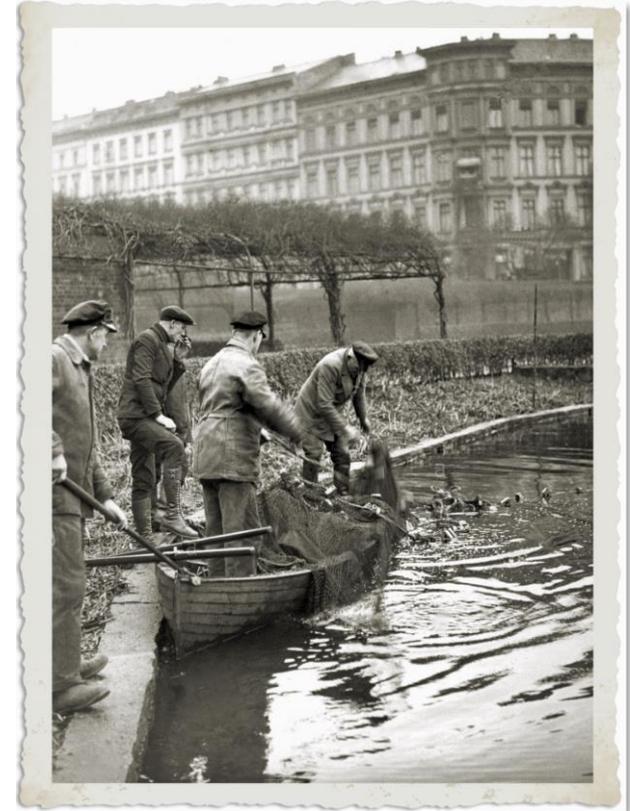
Abfischen 1936

Bestand geschätzt ca. 1,35 t

Phosphor-Anteil im Fisch ca. 10 % der
Gesamtfracht im Gewässer
