**Auszüge aus dem
Gutachten**

Baumleitplanung Schillerkiez

Gutachten

23.02.2022

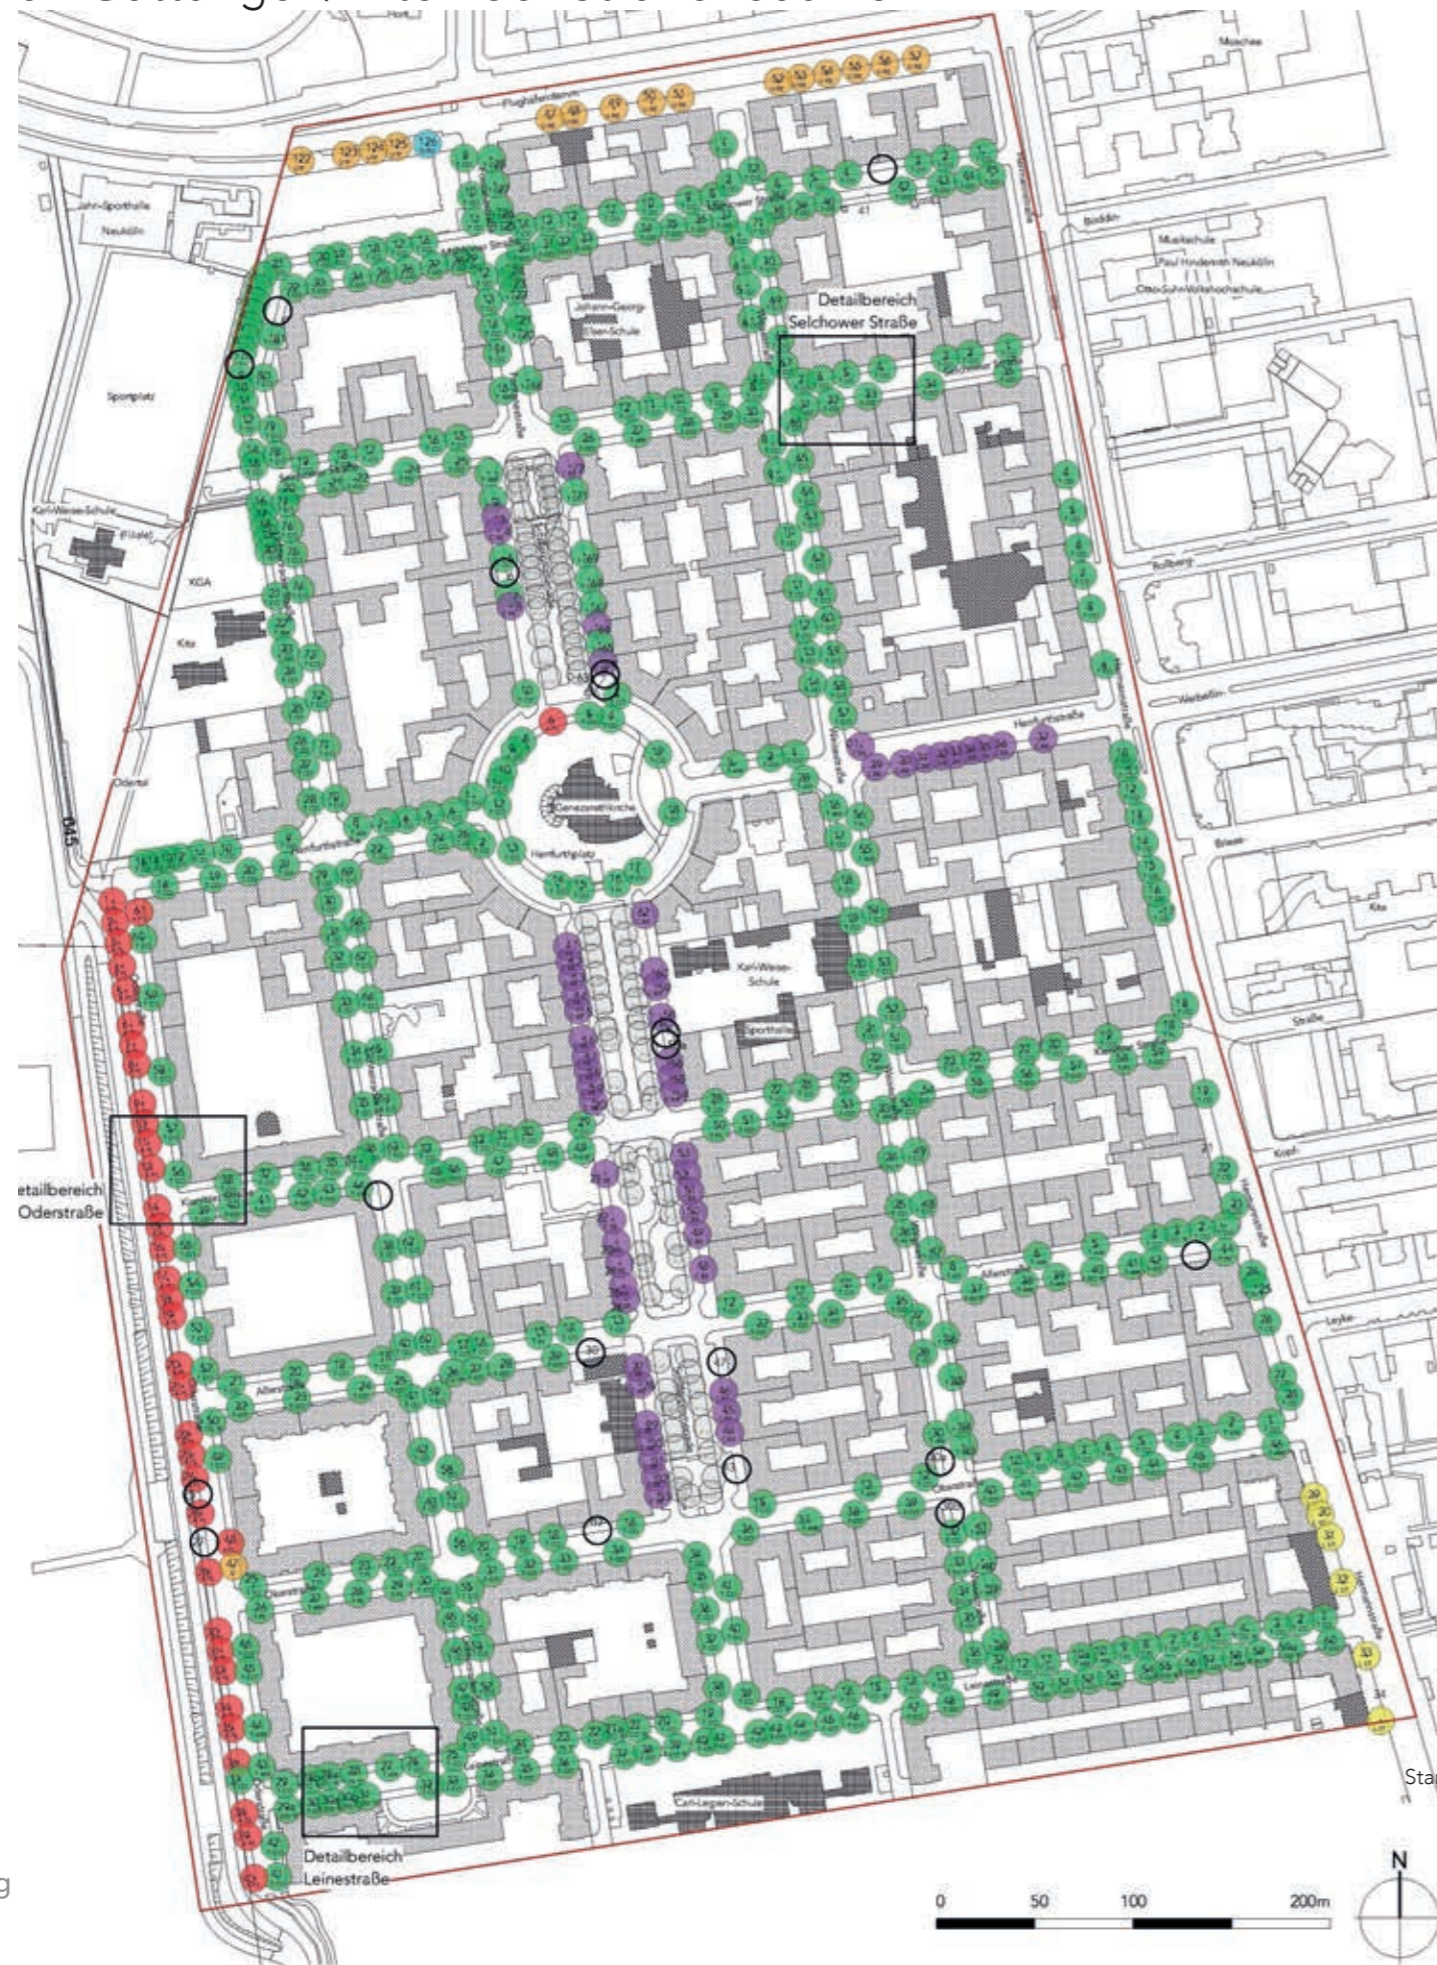
3.1 Lageplan Gattungen/Arten der Straßenbäume

Der Baumbestand des Schillerkiezes besteht aus 707 Bäumen. Der Großteil sind Linden (527 Exemplare). Am zweithäufigsten sind Platanen vorhanden (82).

Es gibt außerdem noch 55 Hainbuchen, 22 Spitzahorne, 15 Ulmen und 6 Amberbäume.

Die Linden sind flächig über das Quartier verteilt. Die Hainbuchen sind entlang der Schillerpromenade gepflanzt und Spitzahorne befinden sich an der westlichen Seite der Oderstraße. Die Ulmen befinden sich am Flughafendamm und die Amberbäume entlang der Hermannstraße. Auf der Grünfläche der Schillerpromenade stehen die Platanen, die nicht Thema der Ausarbeitung sind.

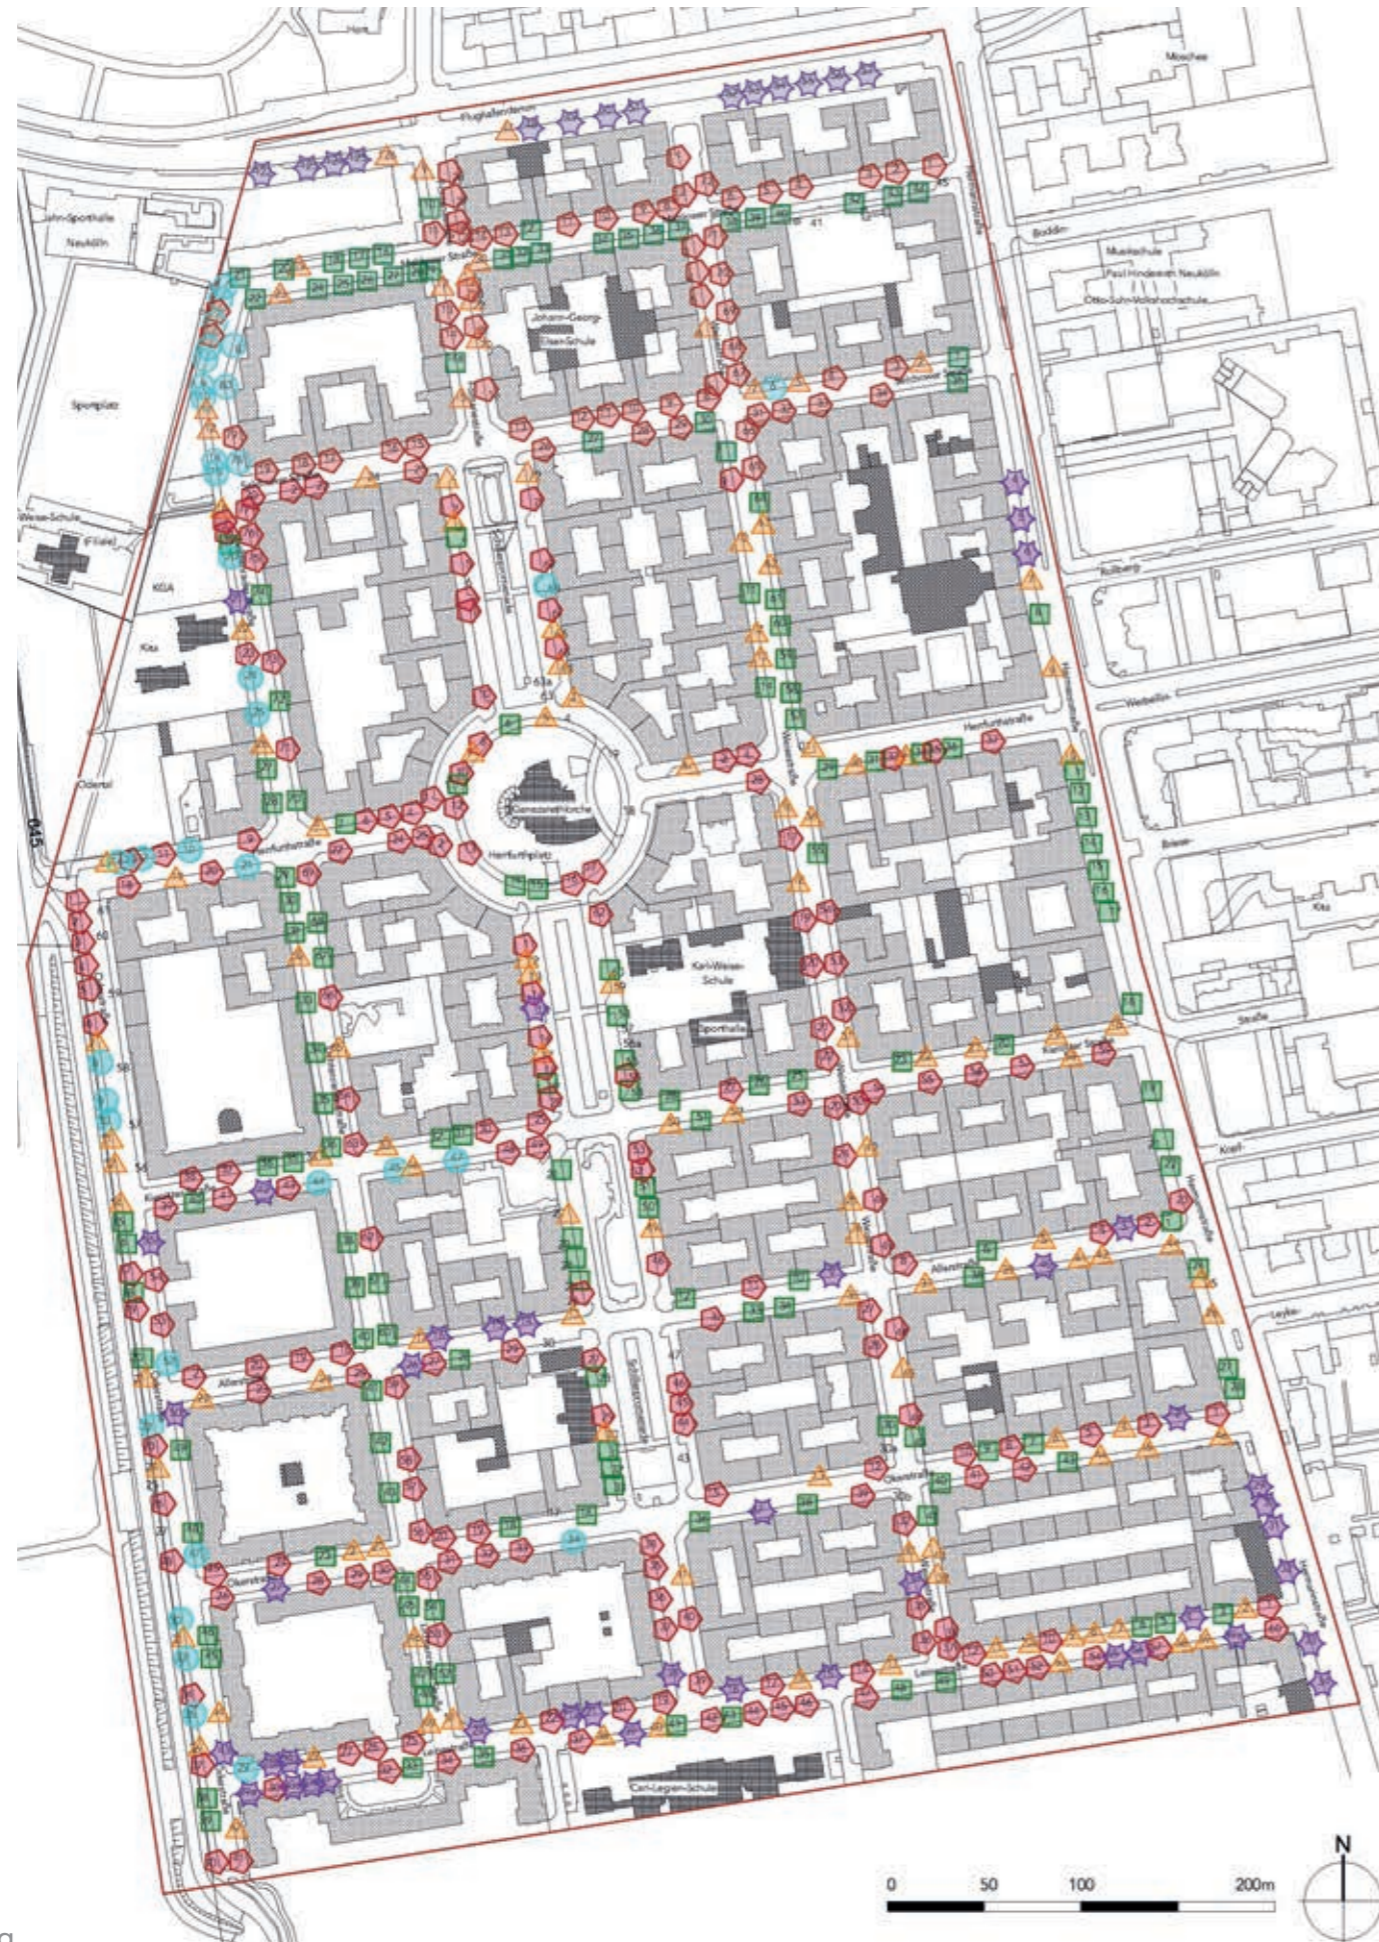
3.2 Lageplan Standalter der Straßenbäume

Es gibt im Schillerkiez Straßenbäume verschiedener Altersstufen. Ein Großteil der Straßenbäume ist zwischen 60 und 79 Jahre alt (256 Exemplare). Am zweit- und dritthäufigsten sind Bäume im Alter zwischen 40 und 59 Jahren (161) und zwischen 20 und 39 Jahren (124) vorhanden. Exemplare mit einem Standalter von über 80 Jahren (35) und unter 20 Jahren (57) sind im Schillerkiez am wenigsten vertreten.

Es wird deutlich, dass Lücken im Bestand immer wieder nachgepflanzt wurden.

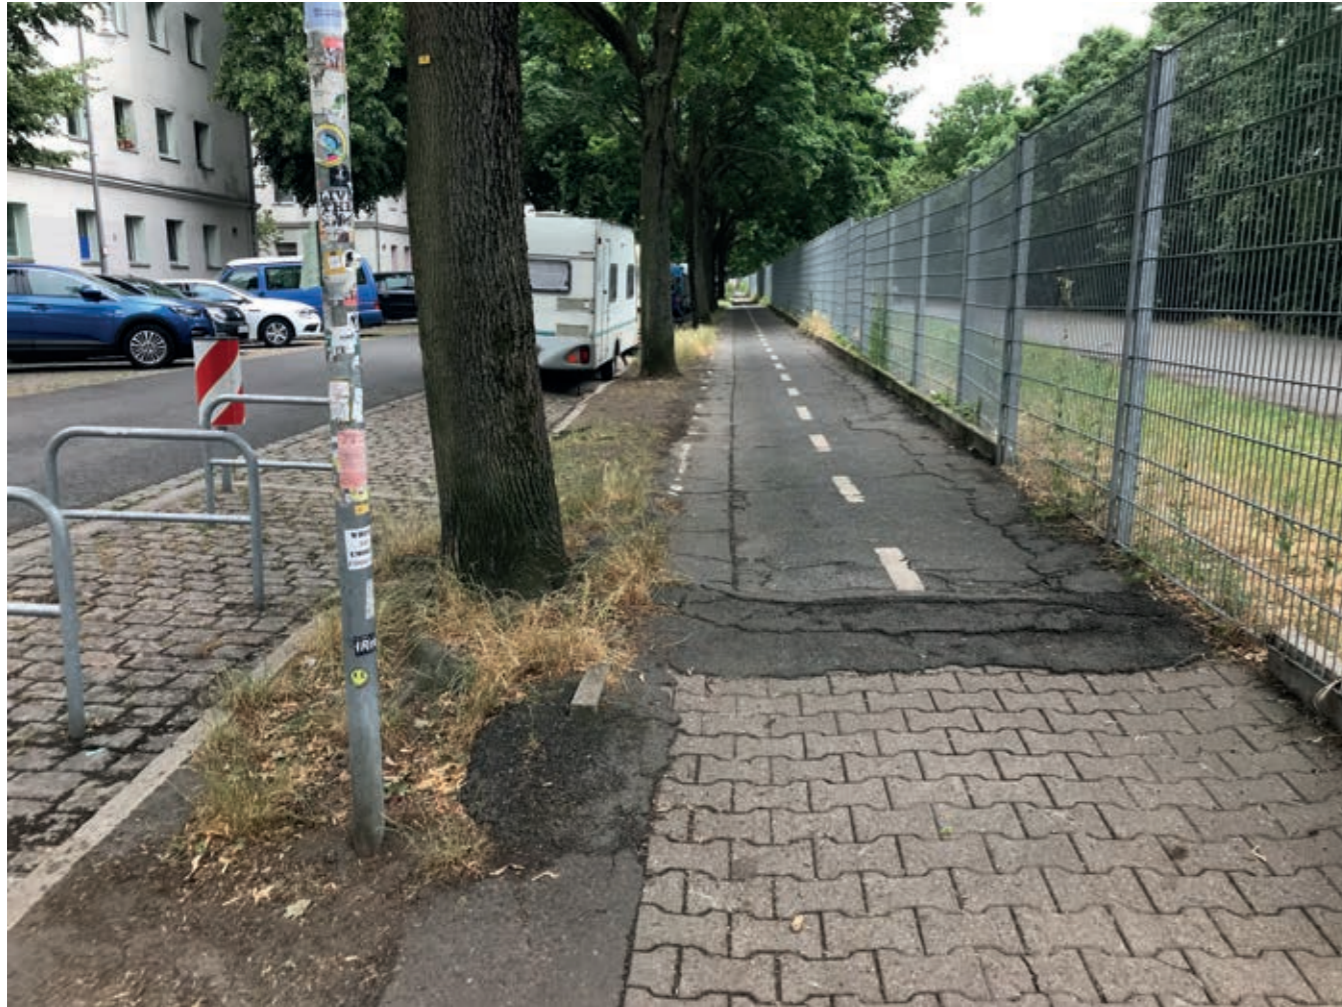
Oderstraße, Asphaltband entlang des Tempelhofer Feldes (24.06.2021)

Den Bäumen an der Oderstraße steht ein schmaler, mehr oder weniger durchgängiger Vegetationsstreifen zur Verfügung. Seitlich befindet sich ein schadhafter Asphaltstreifen.

Es gibt wenig Beschattung durch Gebäude, da die Seite des Tempelhofer Feldes frei von Gebäuden ist. Somit sind die Bäume an Hitzetagen im Sommer hohen Temperaturen ausgesetzt. Die versiegelten Flächen heizen sich tagsüber stark auf und kühlen auch nachts nicht vollständig ab.

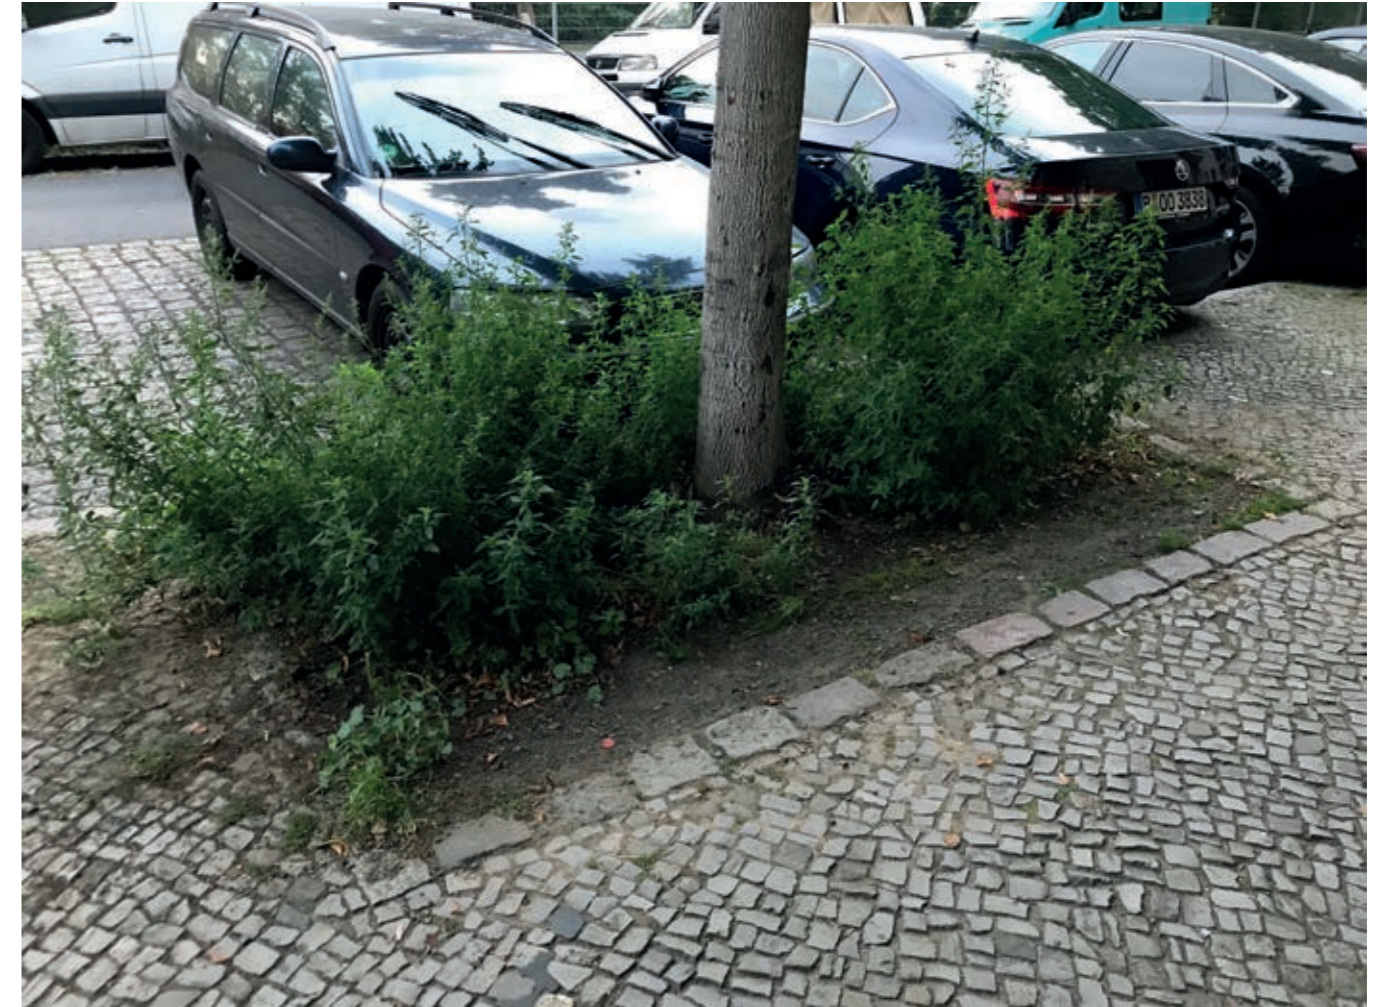
Oderstraße, Baumscheibe mit Ruderalvegetation auf der bebauten Straßenseite (28.09.2021)

Den Bäumen steht eine mittelgroße, unbefestigte Baumscheibe zur Verfügung. Die Ruderalvegetation wirkt ungepflegt. Sie bildet jedoch eine Lebensgemeinschaft für Pflanzen und Tiere, welche dem Baum und dem Boden zugute kommt.

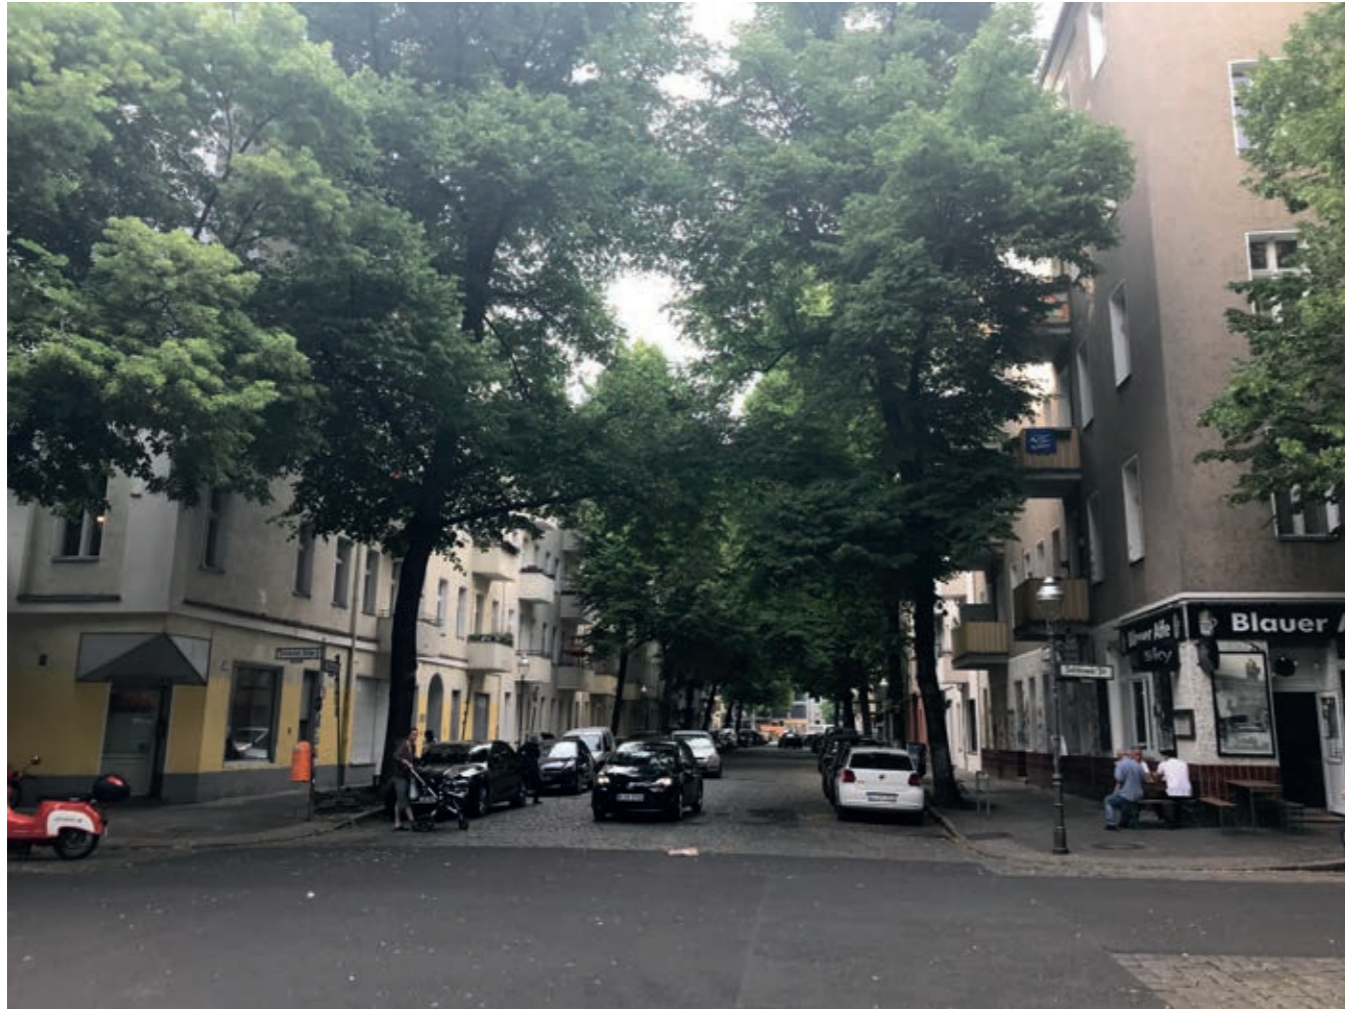
Kreuzung Selchower Straße/ Weisestraße (24.06.2021)

In der Umgebung der Selchower Straße findet an warmen Tagen Gastronomiebetrieb mit Tischen und Stühlen im Bereich des Bürgersteiges statt. Es gibt somit nicht viel Platz für die Baumscheiben. Der Straßenraum ist stark durch Bäume und Häuser beschattet. Dadurch werden im Sommer an Hitzetagen extrem hohe Temperaturen vermieden.

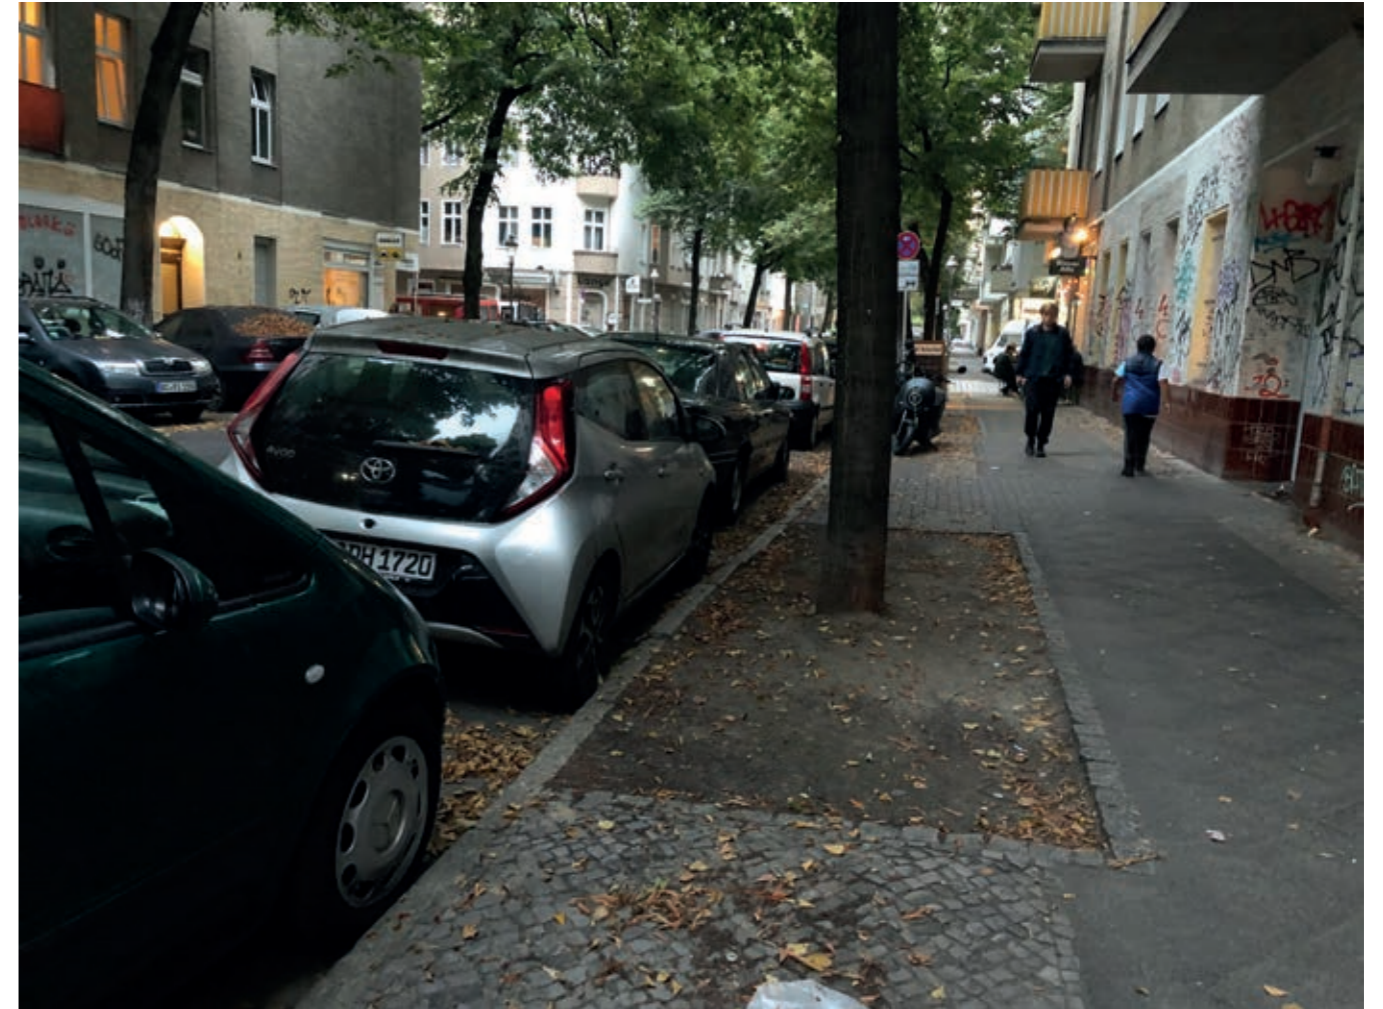
Selchower Straße (28.09.2021)

In der Selchower Straße gibt es großzügige und unbefestigte Baumscheibe ohne weiteren Bewuchs. Auch hier ist der Straßenraum durch Bäume und Gebäude beschattet.

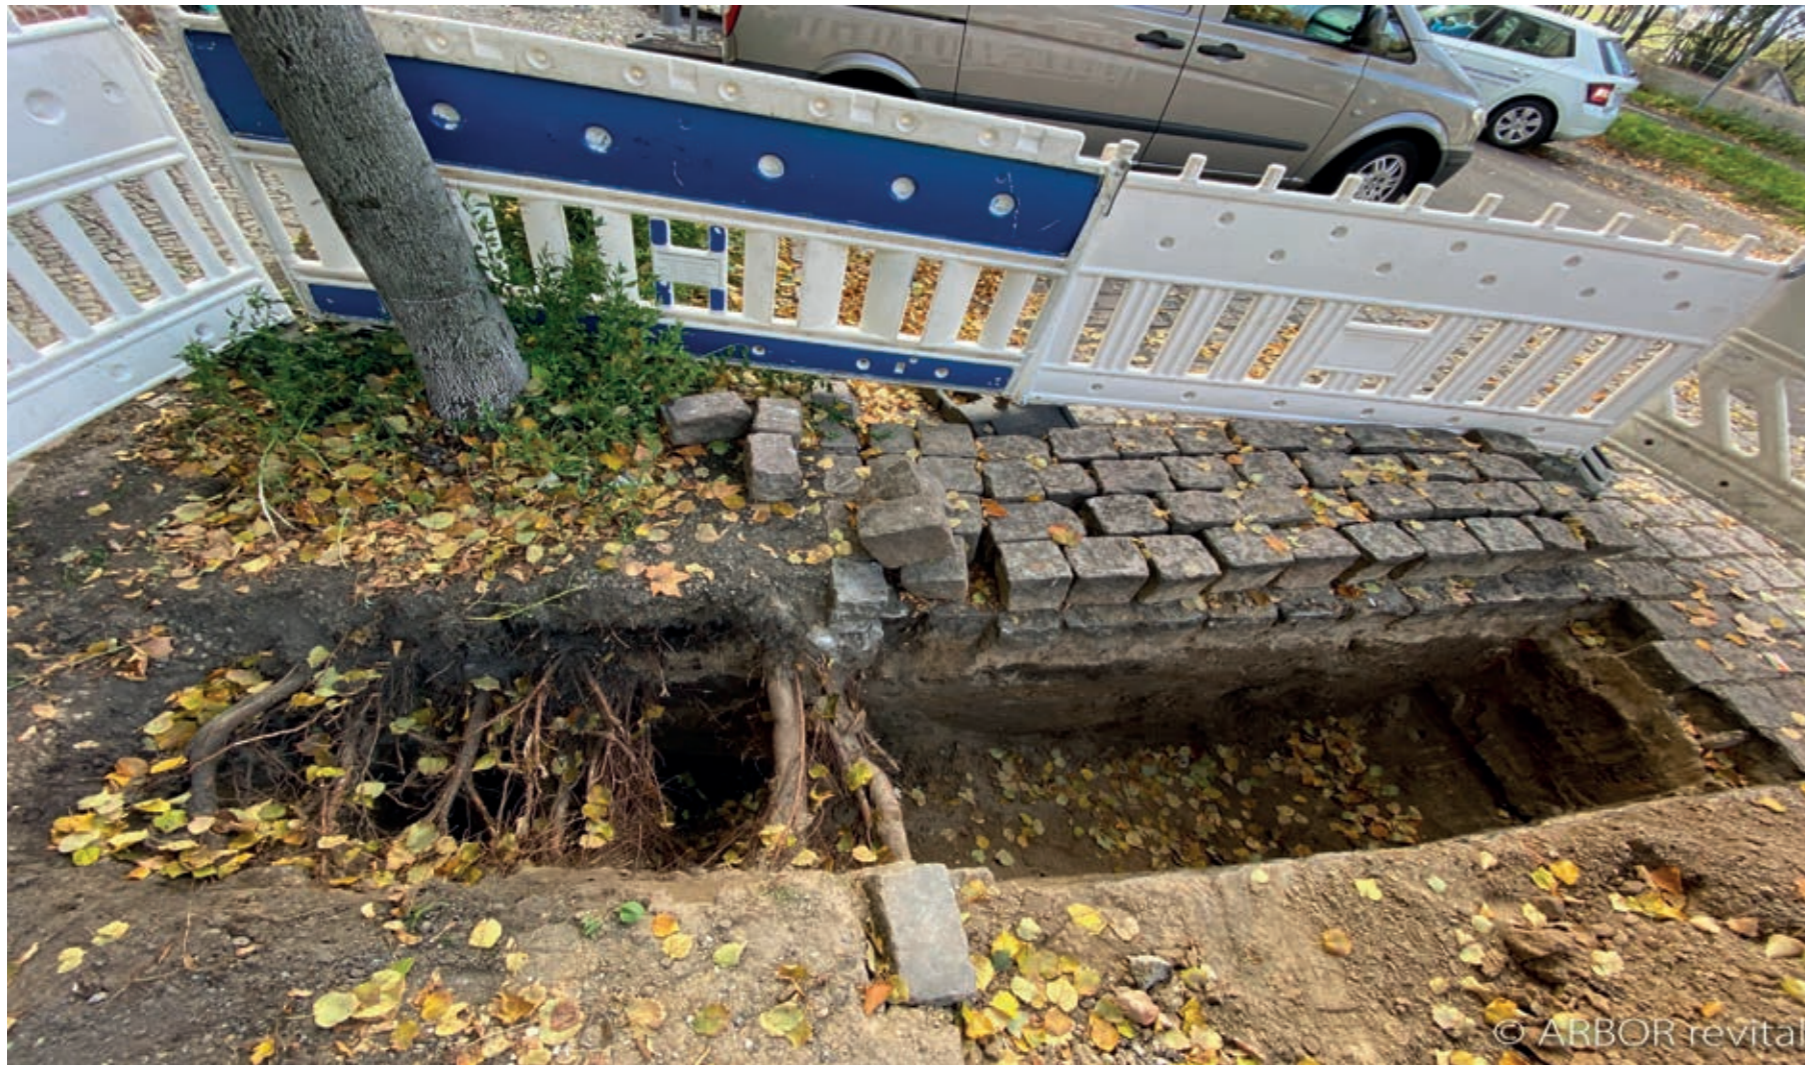
Wurzeln ausschließlich im Bereich der Baumscheibe und des Gehwegs, keinerlei Wurzelwerk unterhalb der Stellplätze

dichtes Wurzelwerk im Bereich der Baumscheibe und des Gehwegs

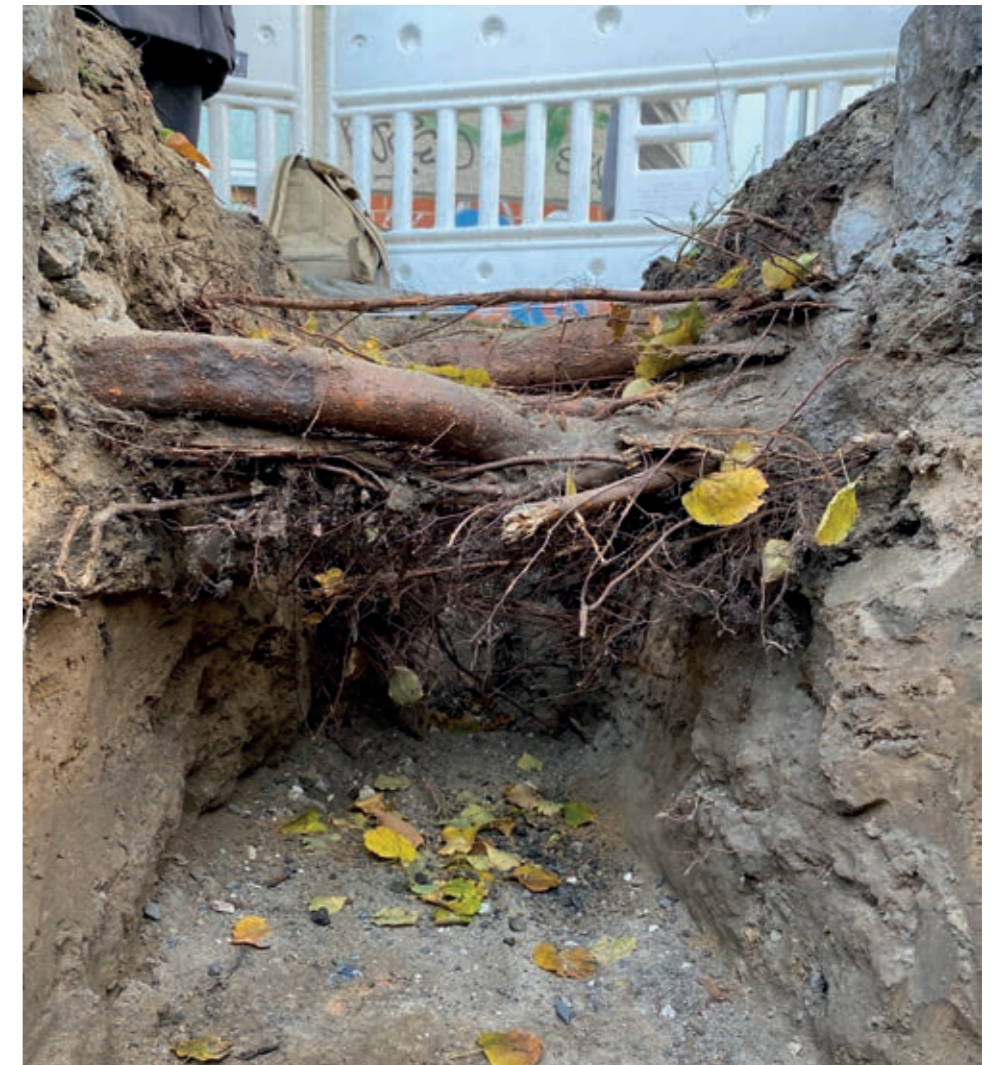
lehmig-sandiger Bodenhorizont, Wurzeln oberflächennah

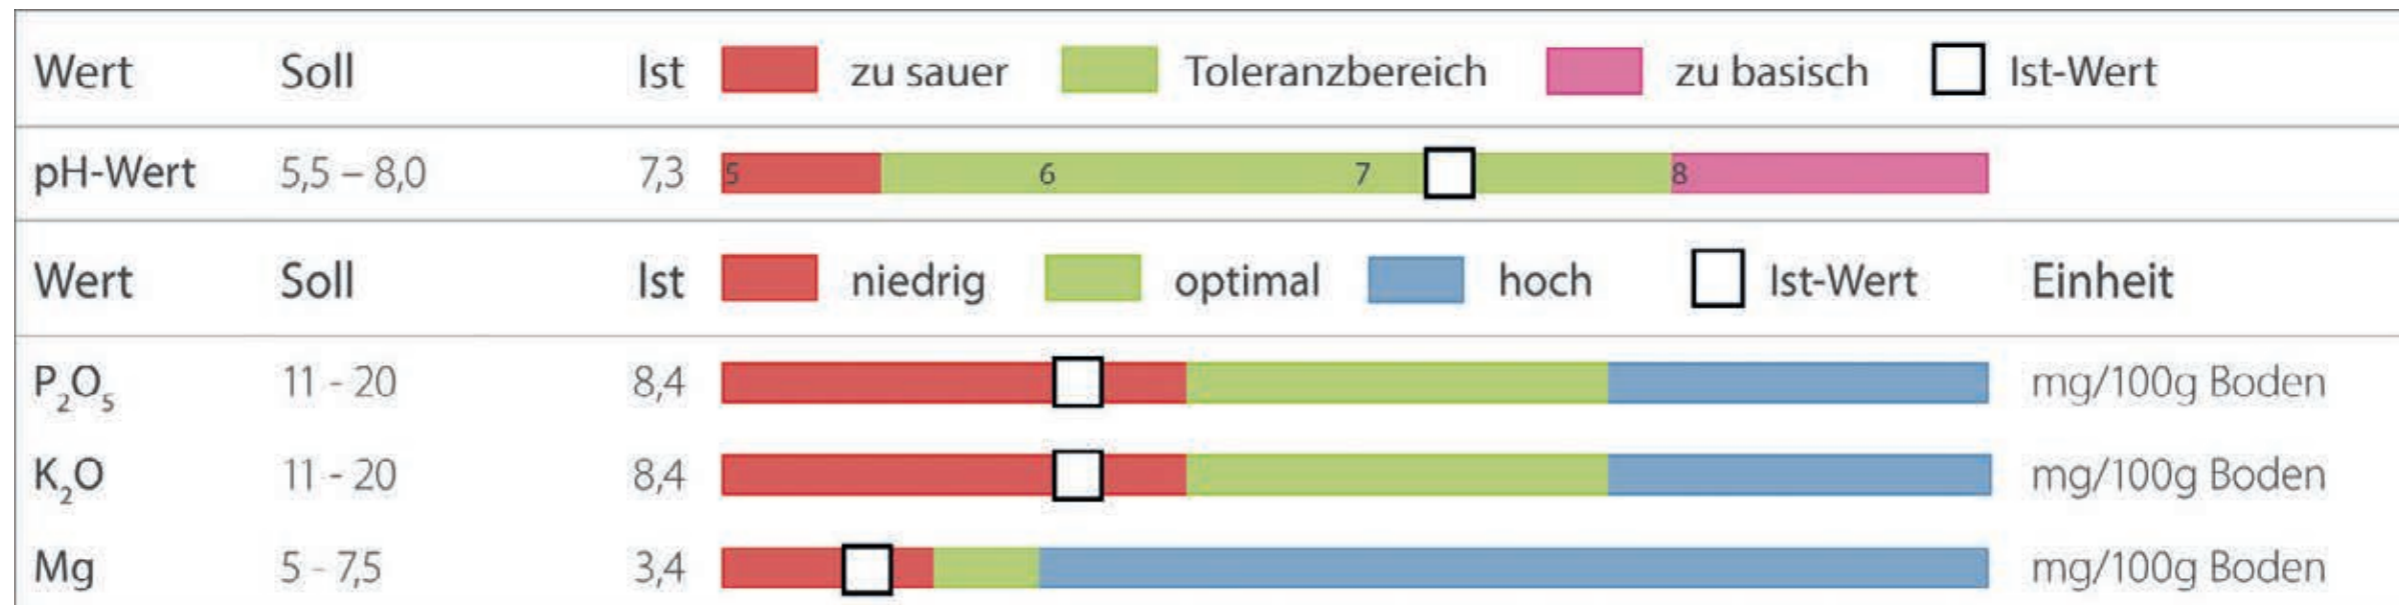
Abb. 1: Nährstoffgehalte und pH-Wert im Suchschlitz A bei einer Tiefe von 40 - 50 cm. Probenentnahme: 27.10.2021

Probe 1: Entnahmetiefe 40 - 50 cm		Bodenanalysedaten vom 27.10.2021			
Standort	Oderstraße, Bezirk Neukölln, Berlin	Beschreibung	Ist-Wert	Soll-Wert	Einheit
Bodenart	Lehmiger Sand	pH-Wert	7,3	5,5 – 8,0	
		P ₂ O ₅	8,4	11 – 20	mg/100g Boden
		K ₂ O	8,4	11 – 20	mg/100g Boden
		Mg	3,4	5 – 7,5	mg/100g Boden
		N _{min}	18,0	-	kg/ha

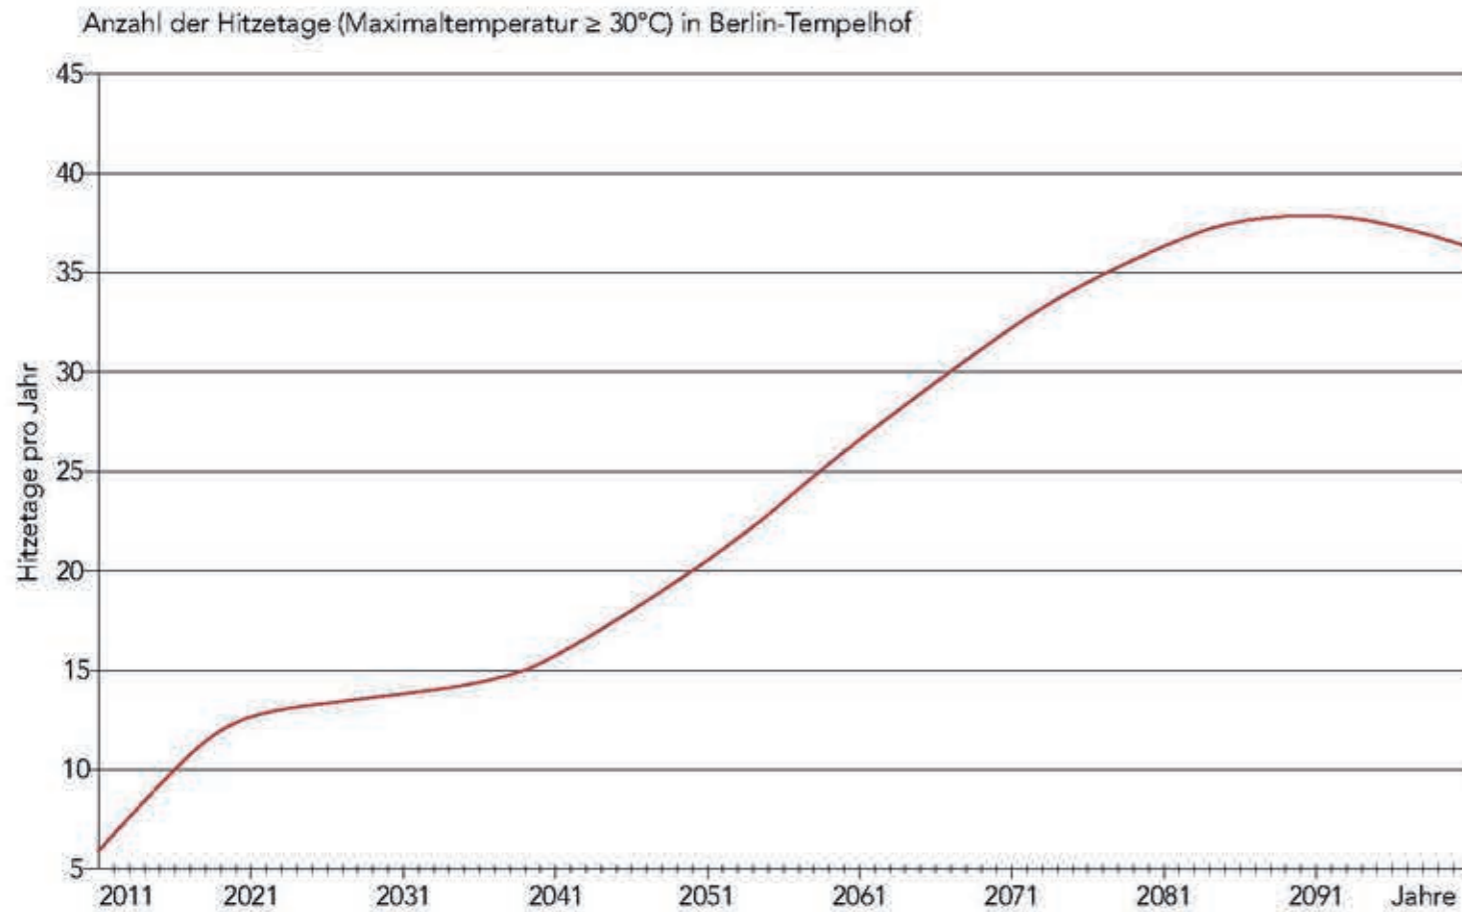
Projektion der Anzahl zukünftiger Hitzetage in Berlin-Tempelhof für den Betrachtungszeitraum 2011-2100

Die Grafik zeigt eine Prognose, nach der die Anzahl der Hitzetage mit einer Maximaltemperatur über 30°C im Zuge des Klimawandels steigen wird.

So sind beispielsweise 2048 19 Hitzetage pro Jahr prognostiziert, 30 Jahre später, 2078, hingegen schon 35 Hitzetage.

Die vorhergesagten 12 Hitzetage im Jahr 2018 wurden jedoch schon deutlich überschritten, da die Maximaltemperaturen in diesem Jahr in Berlin-Tempelhof an 30 Tagen über 30°C betrug.

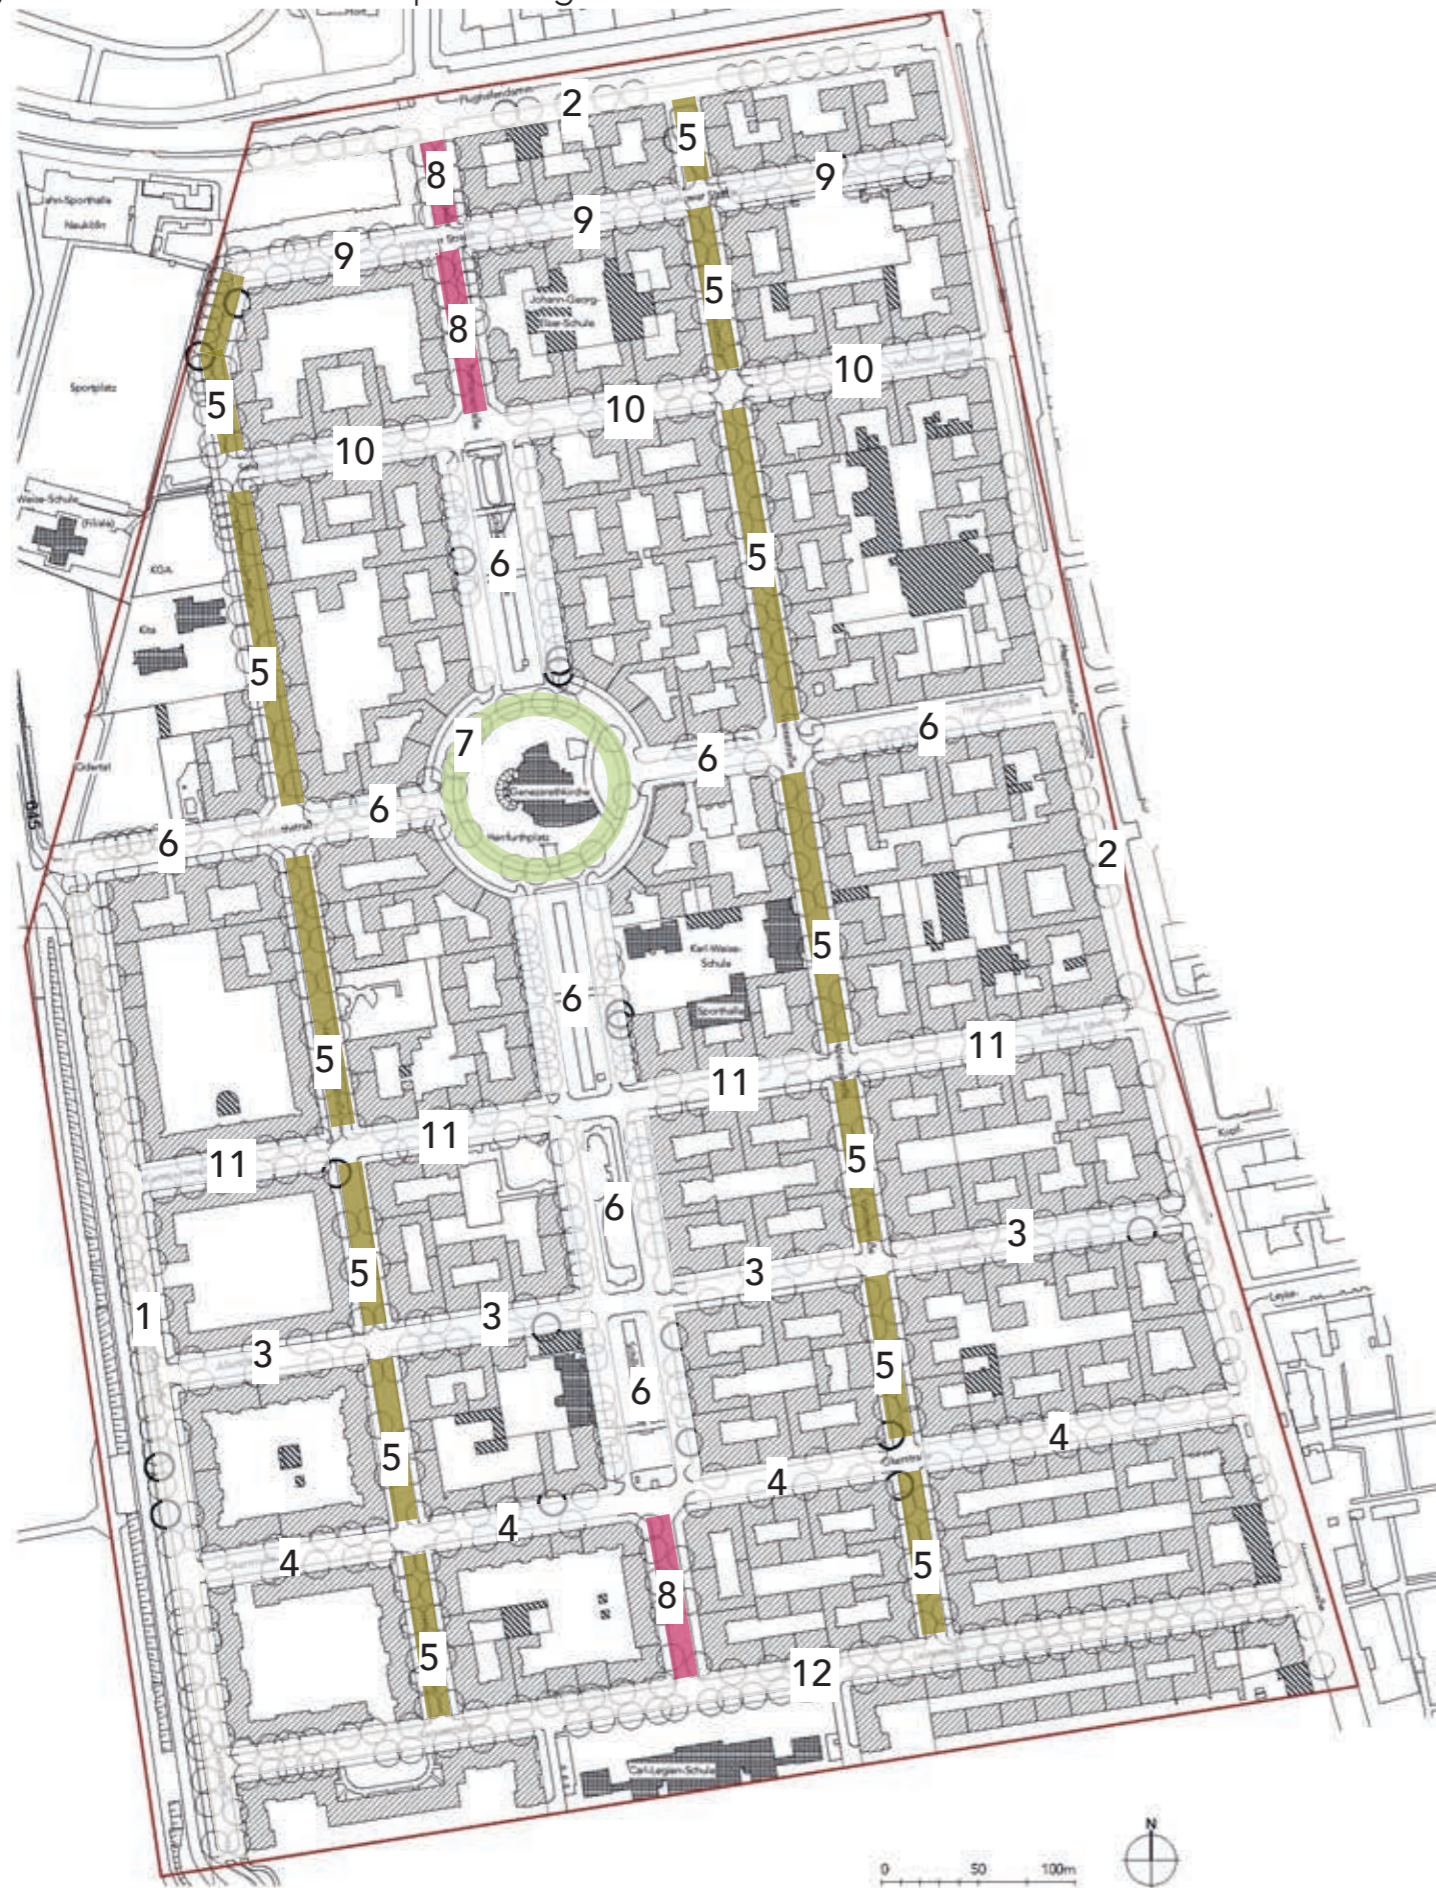
Vorschläge für Baumarten bei Neupflanzung im Schillerkiez

Nr.	Baumart, Sorte
1	Europäische Linde (<i>Tilia europaea</i> ‚Pallida‘) Amerikanische Linde (<i>Tilia americana</i> ‚Nova‘)
2	Ulme ‚New Horizon‘ (Resista-Ulme) Ulme ‚Fiorente‘ (Resista-Ulme)
3	Feldahorn (<i>Acer campestre</i> ‚Elsrijk‘) Amberbaum (<i>Liquidambar styraciflua</i> ‚Moraine‘)
4	Ulme ‚Rebona‘ (Resista-Ulme) Späthsche Erle (<i>Alnus x spaethii</i>)
5	Gleditsie (<i>Gleditsia triacanthos</i> ‚Skyline‘) Schnurbaum (<i>Sophora japonica</i> ‚Regent‘)
6	Hainbuche (<i>Carpinus betulus</i> ‚Fastigiata‘) Hopfenbuche (<i>Ostrya carpinifolia</i>)
7	Europäische Linde (<i>Tilia europaea</i> ‚Pallida‘)
8	Säulen-Eiche (<i>Quercus fastigiata</i> ‚Koster‘)
9	Ungarische Eiche (<i>Quercus frainetto</i>) Zerr-Eiche (<i>Quercus cerris</i>)
10	Herzblättrige Erle (<i>Alnus cordata</i>) Winter-Linde ‚Rancho‘ (<i>Tilia cordata</i> ‚Rancho‘)
11	Ulme ‚Rebona‘ (Resista-Ulme) Zügelbaum (<i>Celtis australis</i>)
12	Späthsche Erle (<i>Alnus x spaethii</i>) Winterlinde (<i>Tilia cordata</i>)
