BERLIN - SPANDAU

BRUNSBÜTTELER DAMM 257 - 259

**BIOTOPBESTAND, BAUMBESTAND UND
FAUNISTISCHE POTENZIALANALYSE**

Mai 2018

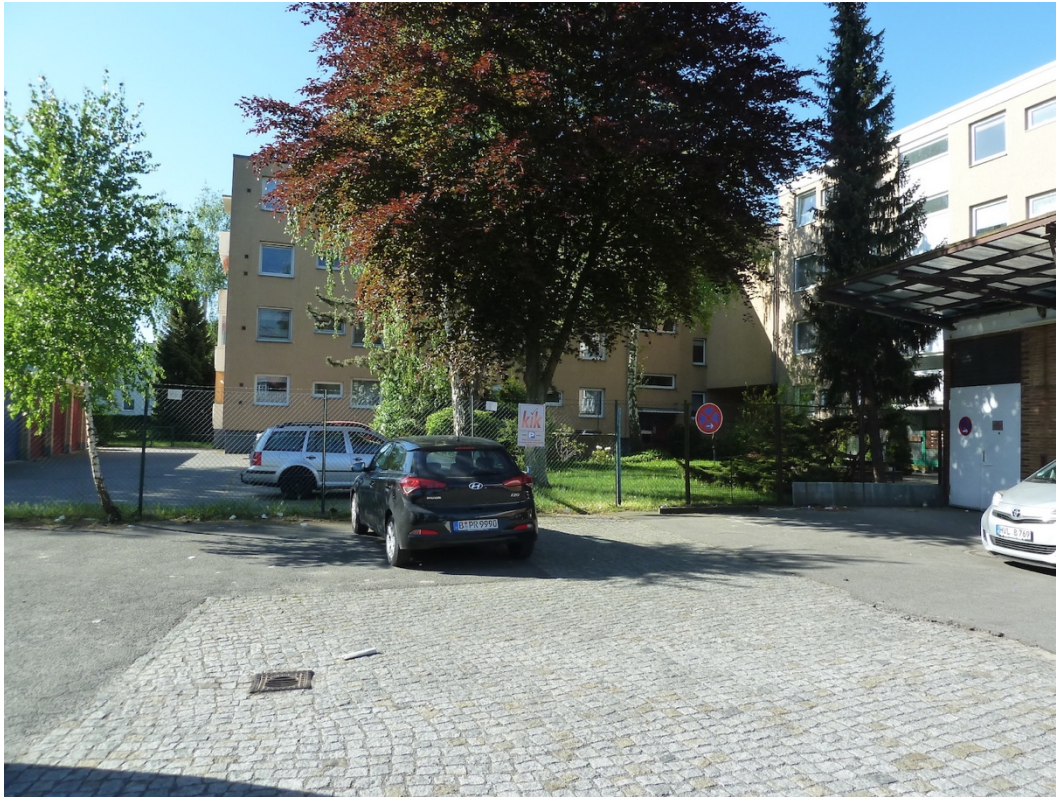
Blick auf den geschützten Baumbestand des südlich angrenzenden Grundstücks

Der geschützte Baumbestand auf dem südlich angrenzenden Nachbargrundstück sollte unter Berücksichtigung einschlägiger Regelwerke (v.a. DIN 18920, ZTV-Baumpflege) während der Bauphase fachgerecht gesichert werden. Beeinträchtigungen des geschützten Wurzelraums i.S. § 4 (2) BaumSchVO (dieser erstreckt sich bei Baum A bis auf das Baugrundstück) sollten so weit wie möglich vermieden werden, unvermeidbare Beeinträchtigungen bedürfen gemäß § 5 BaumSchVO einer Genehmigung durch die untere Naturschutzbehörde. Für Maßnahmen an Nachbarbäumen ist zudem das schriftliche Einverständnis des Eigentümers erforderlich.

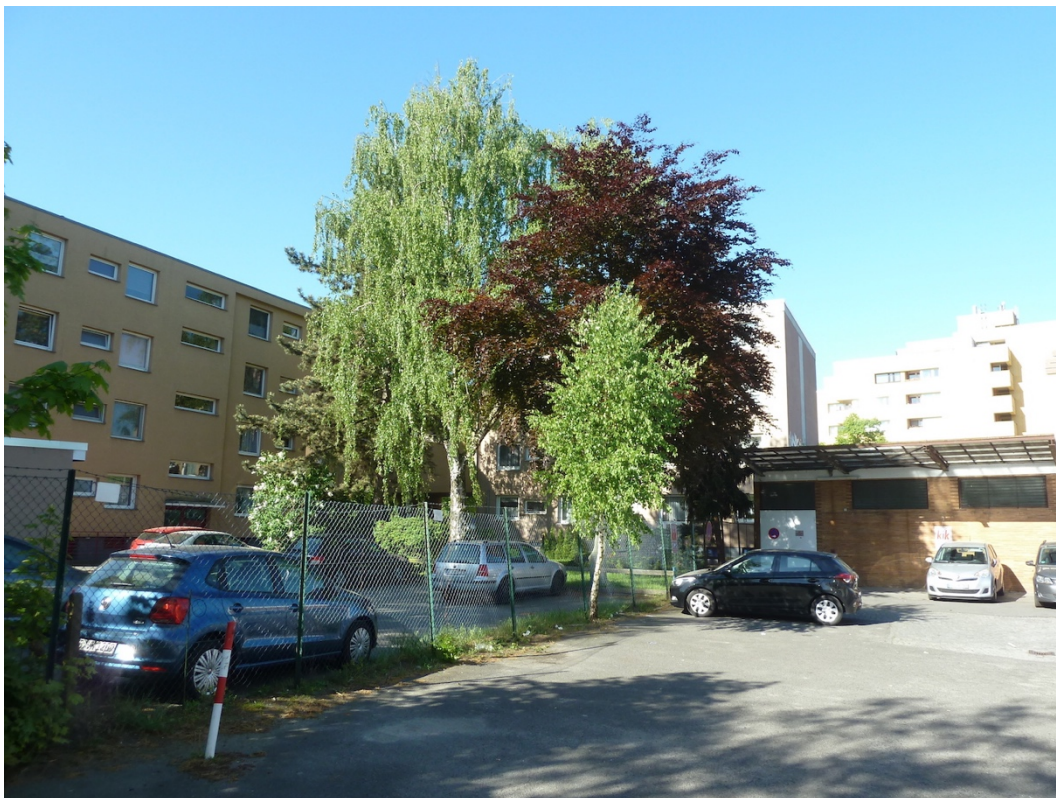
Blick auf den geschützten Baumbestand des südlich angrenzenden Grundstücks

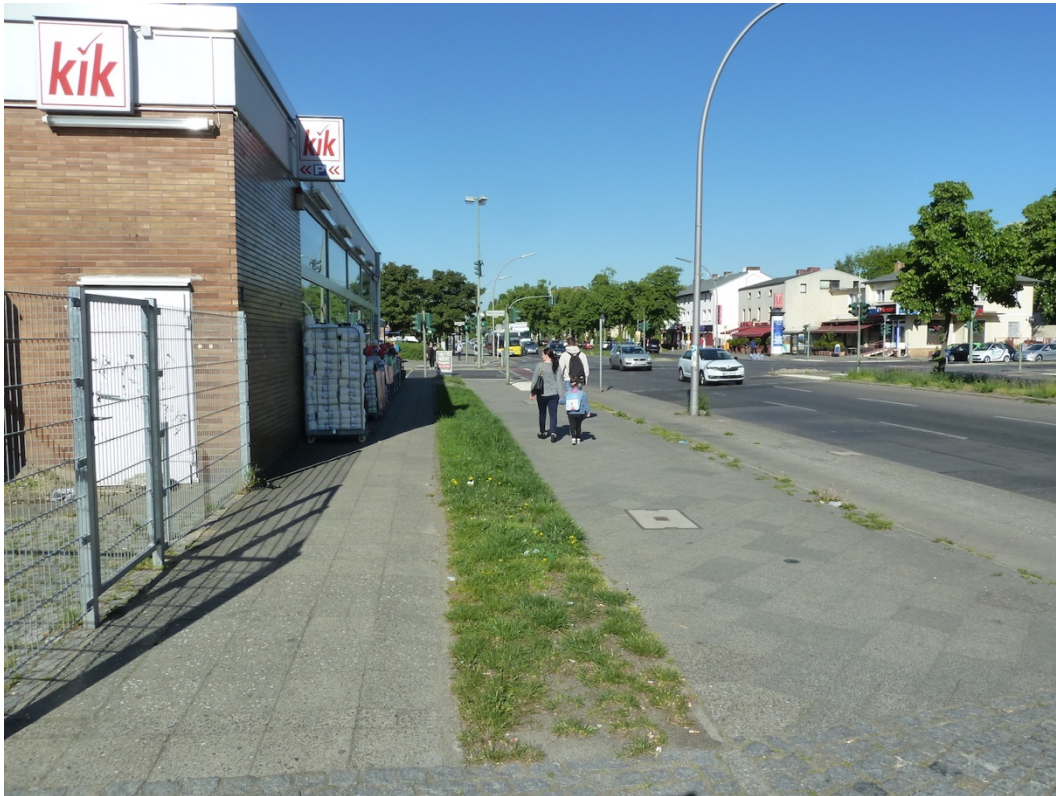
Straßenraum nördlich des Baugrundstücks

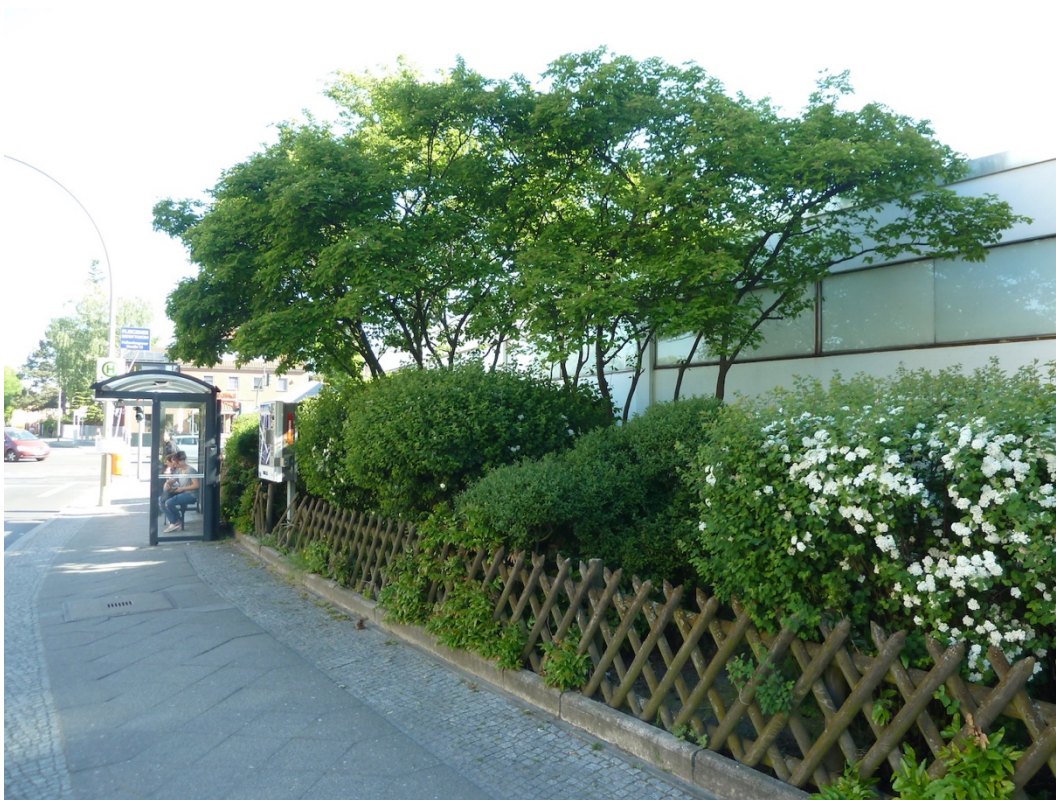
Der ca. 6 m breite, unbefestigte Vorgarten-Streifen am westlichen Plangebietsrand ist mit Sträuchern, vorwiegend Ziergehölzen, bepflanzt. Es kommen neben der knapp die Gebäudedachkante überragenden Kupfer-Felsenbirne (*Amelanchier lamarckii*) v.a. Schneebeere (*Symphoricarpos alba*), Pfeifenstrauch (*Philadelphus coronarius*) und Spierstrauch (*Spiraea spec.*) vor. Die teils dichte, teils lockere Gehölzpflanzung (Biotopcode 102721) wird von einem (stellenweise defekten) Jägerzaun eingefasst. Ein Kaugummi- und ein Zigarettenautomat sind am Rand der Vorgartenzone im Nahbereich des im Straßenraum vorhandenen Bushaltestellenhäuschens installiert.

Vorgartenbereich des Baugrundstücks am Magistratsweg

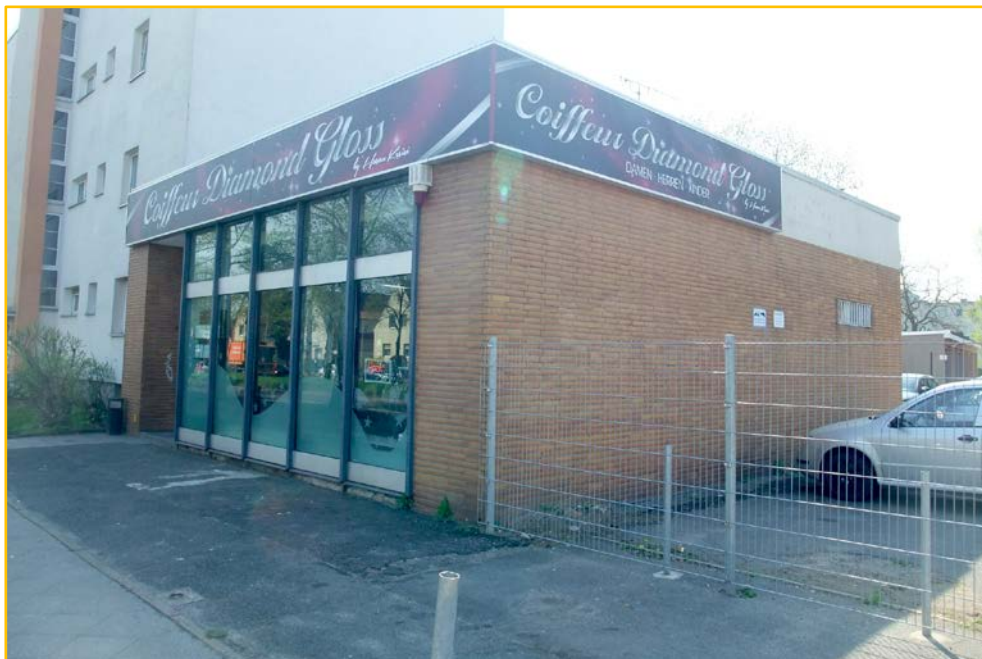
Brunsbütteler Damm 257:
Ende April 2018 wurde Brutplätze und Fledermausverstecke auf dem nahezu vollständig versiegelten Grundstück erfasst.

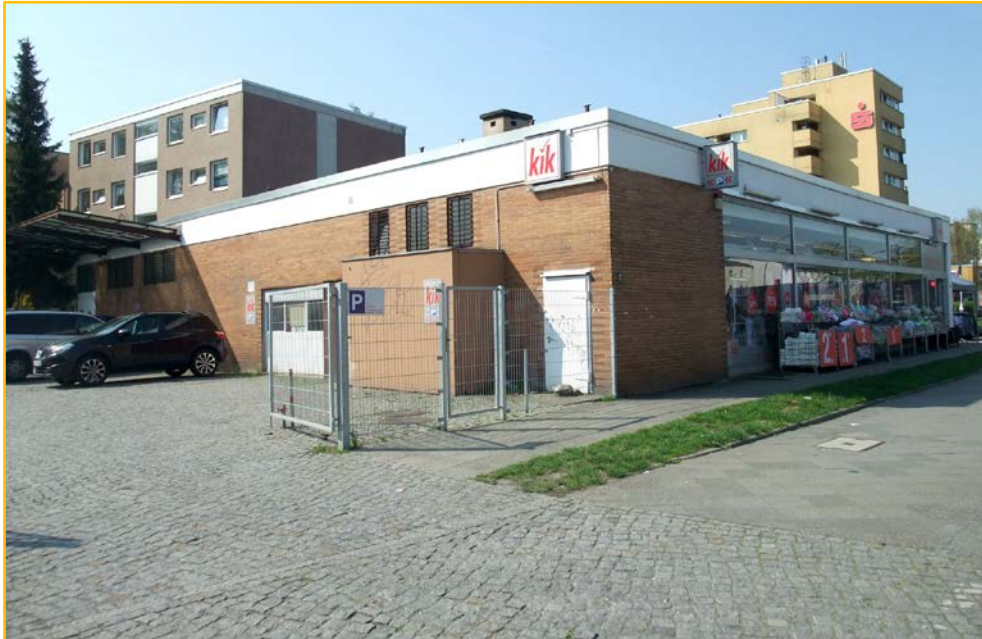
Brunsbütteler Damm 259:
Das Grundstück ist nahezu vollständig versiegelt.

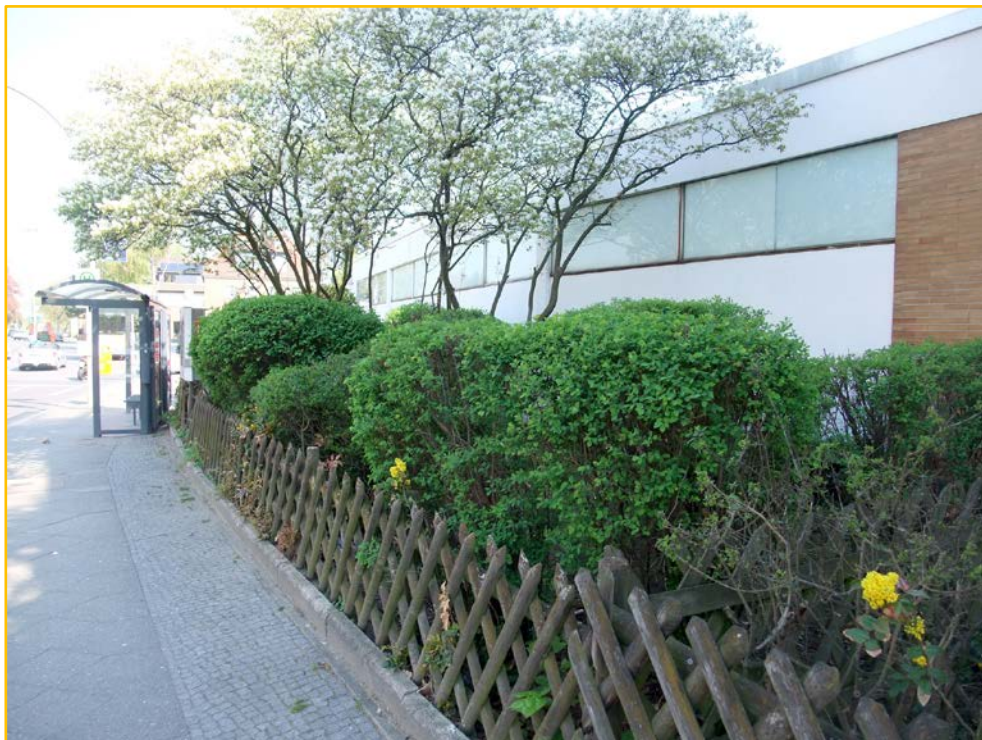
Brunsbütteler Damm 259:
Nur an der Straßenseite Magistratsweg stehen wenige Ziersträucher, die Haussperlingen und Amseln wenig Nahrung und ein wenig Deckung bieten.

Der Vegetationsverlust durch die Baumaßnahme sollte durch die Anpflanzung heimischer Sträucher ökologisch kompensiert werden. zu empfehlen ist die Anpflanzung von Sträuchern die Insekten und Vögeln Nahrungsgrundlage bieten. Dazu zählen beispielsweise Weißdorn (*Crataegus monogyna*), Schlehe (*Prunus spinosa*) u.a. Die Anpflanzung insektenarmer Ziergehölze ist zu vermeiden.

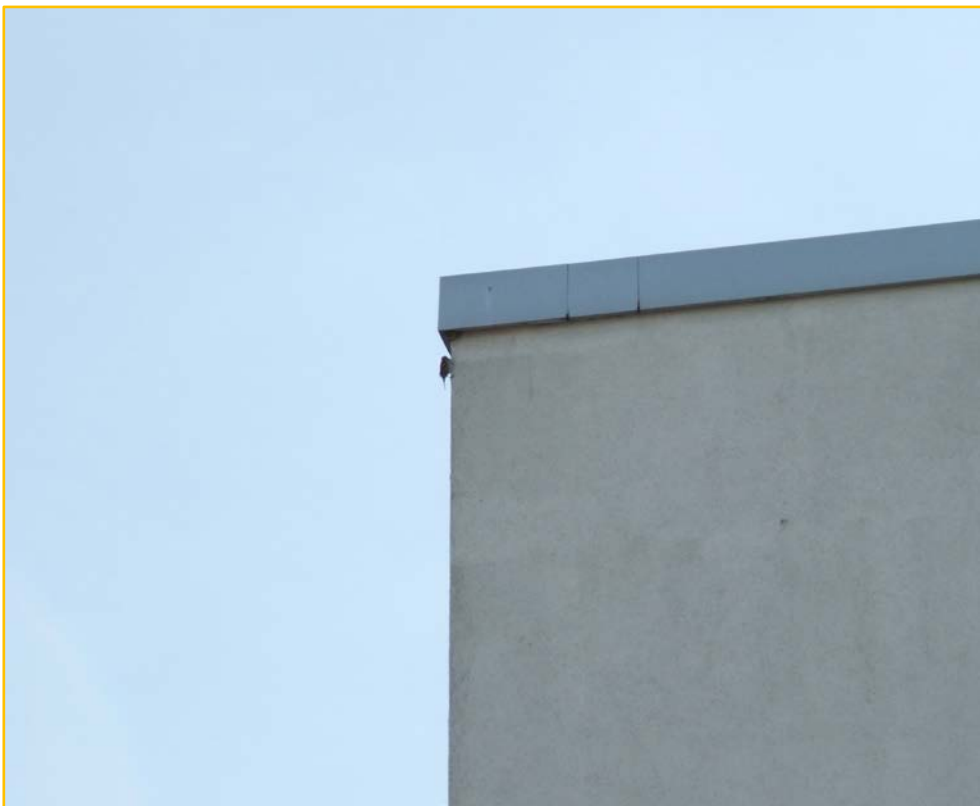
Am Nachbargebäude Brunsbütteler Damm 255 wurden an der Dachkante (Straßenseite) nistende Haussperlinge nachgewiesen. Auch die Beobachtung mehrerer rufender Haussperlinge an der Dachkante auf der Rückseite des Gebäudes belegt weitere Bruten. Es ist insgesamt von drei Nistplätzen auszugehen, die durch eine mehrstöckige Bebauung des Grundstücks Brunsbütteler Damm 257 verloren gehen. Mit dem Verlust der nachgewiesenen Nistplätze von Haussperlingen gehen gleichzeitig Brutmöglichkeiten für Mauersegler und Verstecke für Fledermäuse verloren. Diese Nistplätze und Verstecke sind als dauerhaft geschützt zu bewerten und im Falle einer Beseitigung angemessen zu kompensieren. Auch am Gebäude Magistratsweg 116 existieren in der Dämmung Schadstellen, die als Nistplätze von Gebäudebrütern zu bewerten sind. Die Dachkante kann als Tagesversteck von Fledermäusen genutzt werden. Es ist zu erwarten, dass diese Strukturen im Zuge der Neubebauung verloren gehen. Sie sind ebenfalls angemessen zu kompensieren.

Brunsbütteler Damm 255:
Die Dachkante wurde von Haussperlingen als Nistplatz genutzt. Eine Nutzung durch Mauersegler und Fledermäuse ist ebenfalls möglich.

- 4 Mauerseglerkästen mit zwei Nistplätzen, die auch für Haussperlinge nutzbar sind,
- 5 Sommerquartiere für Fledermäuse
- 1 Winterquartier für Fledermäuse.

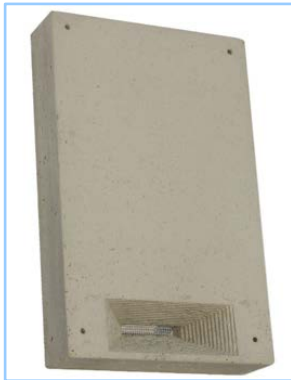
Ganzjahresquartier f. Fledermäuse 1WI

der Fa. Schwegler

zum bündigen Einbau in die Fassade

H 55 x B 35 x T 9,5 cm

Gew.: ca. 15 kg

Empfohlene Anzahl: 1 Stück

Als Fledermausverstecke sollten insgesamt sechs Ersatzquartiere angebracht werden. Die neuen Verstecke sollten der unterschiedlichen Nutzung durch Fledermäuse entgegenkommen und verschieden gestaltet sein. Dafür bieten sich Fledermaus-Einlaufblenden (H 30 x B 30 x T 8 cm) mit Rückwand als Sommerquartiere und das Ganzjahresquartier „1WI“ (H 58 x B 38 x T 11,5 cm) als Winterquartiere an. Beide Ersatzquartiere werden in die Fassade integriert. Es ist zu empfehlen, fünf Einlaufblenden und ein Ganzjahresquartier in den Neubau zu integrieren.

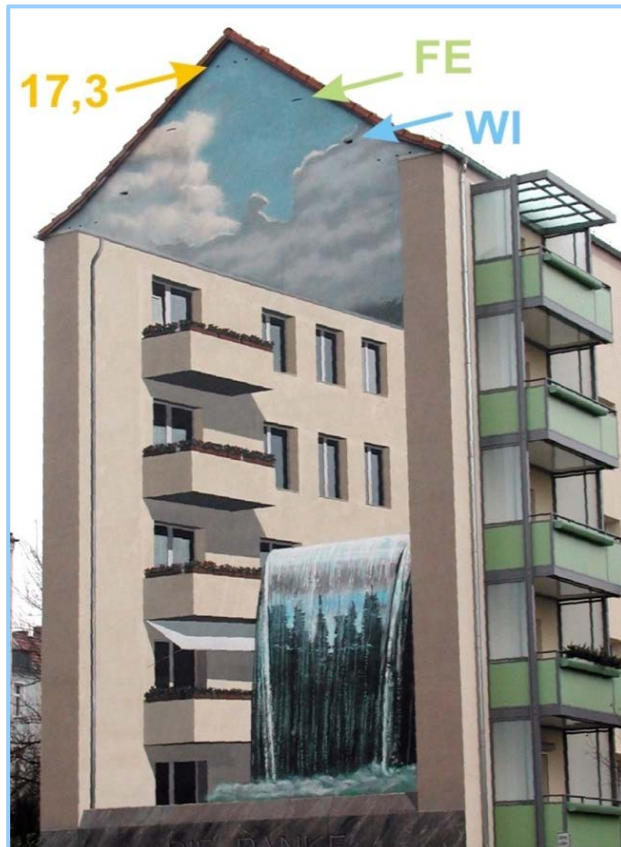
Integration von Ersatzquartieren in ein Sanierungsobjekt der EWG Pankow, Zillertalstr. 35, Berlin-Pankow.

FE Fledermäuseinlaufblende
 WI Fledermaus-Ganzjahresquartier
 17,3 Mauerseglerkasten 17A, dreifach

Werden die Ersatzquartiere in die Fassade integriert, können sie überputzt werden. Dadurch werden sie auch farblich angepasst, so dass sie nur wenig auffallen.
