Denkmal des Monats

Steglitz-Zehlendorf von   Berlin

August 2012

Vogelsang 9 / Wachtelstraße 13

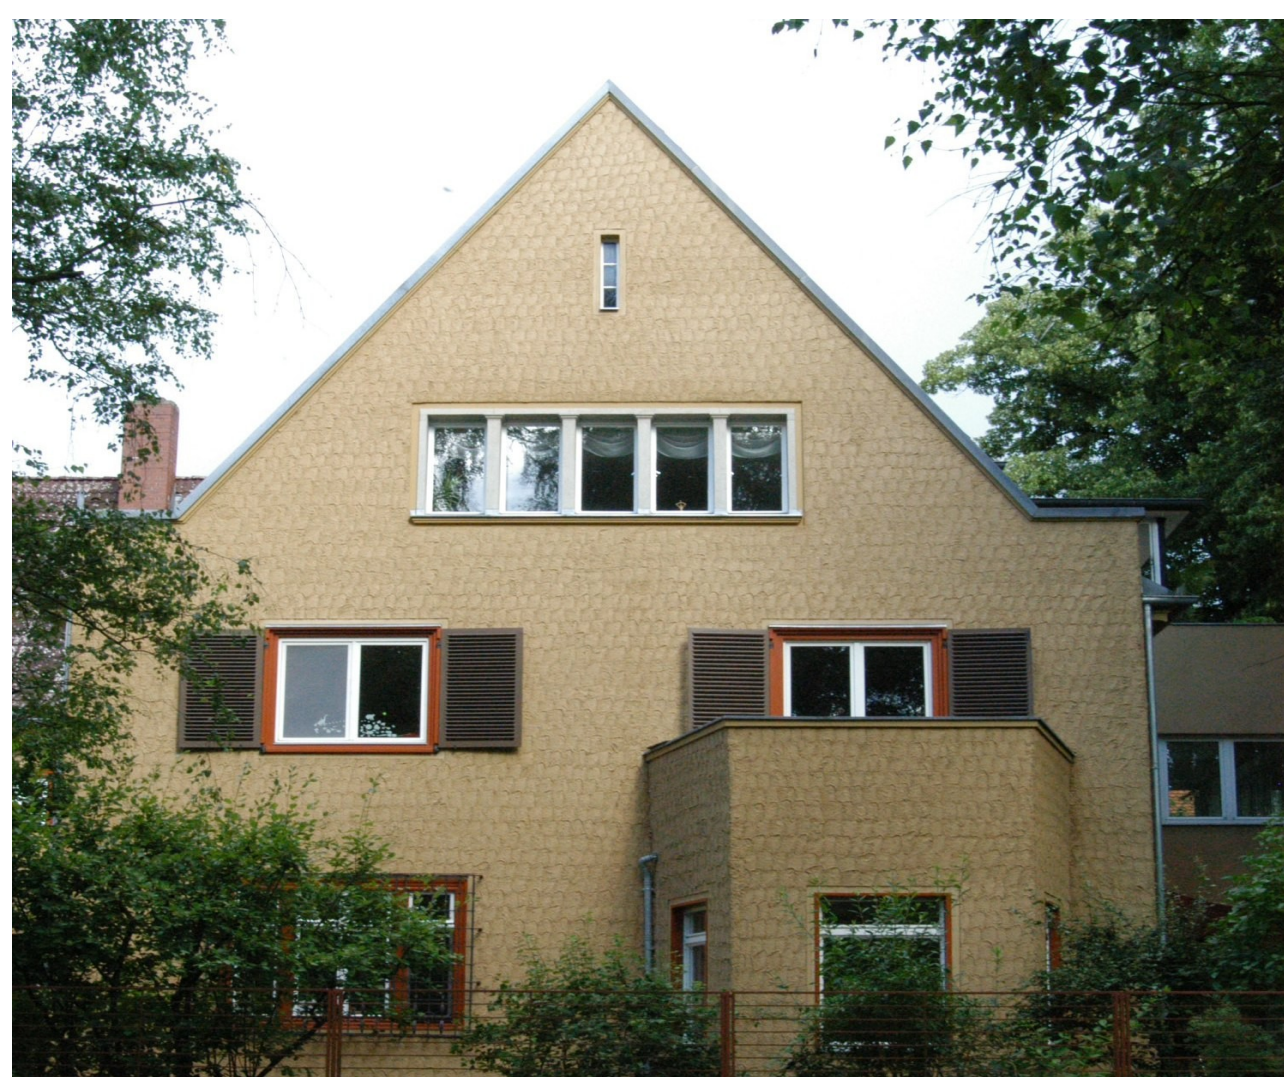
Die Wohnanlage Vogelsang 9/15A / Wachtelstraße 13/17 wurde 1922-24 von der Deutschen Reichsbank für ihre Beamten errichtet. Die Häuser mit ihrer konservativen für diese Zeit sehr traditionellen Gestaltung sind überzeugende Beispiele ihrer Entstehungszeit. Diese in sich geschlossene Wohnhausgruppe hat eine besonders hohe gestalterische und noch heute überzeugende Qualität.

Das Gebäude Vogelsang 9 / Wachtelstraße 13 wurde zwischen 1923 und 1924 errichtet. Der Entwurf stammt aus dem Reichsbank-Baubüro, wahrscheinlich von dessen Leiter Baudirektor Philipp Nitze.

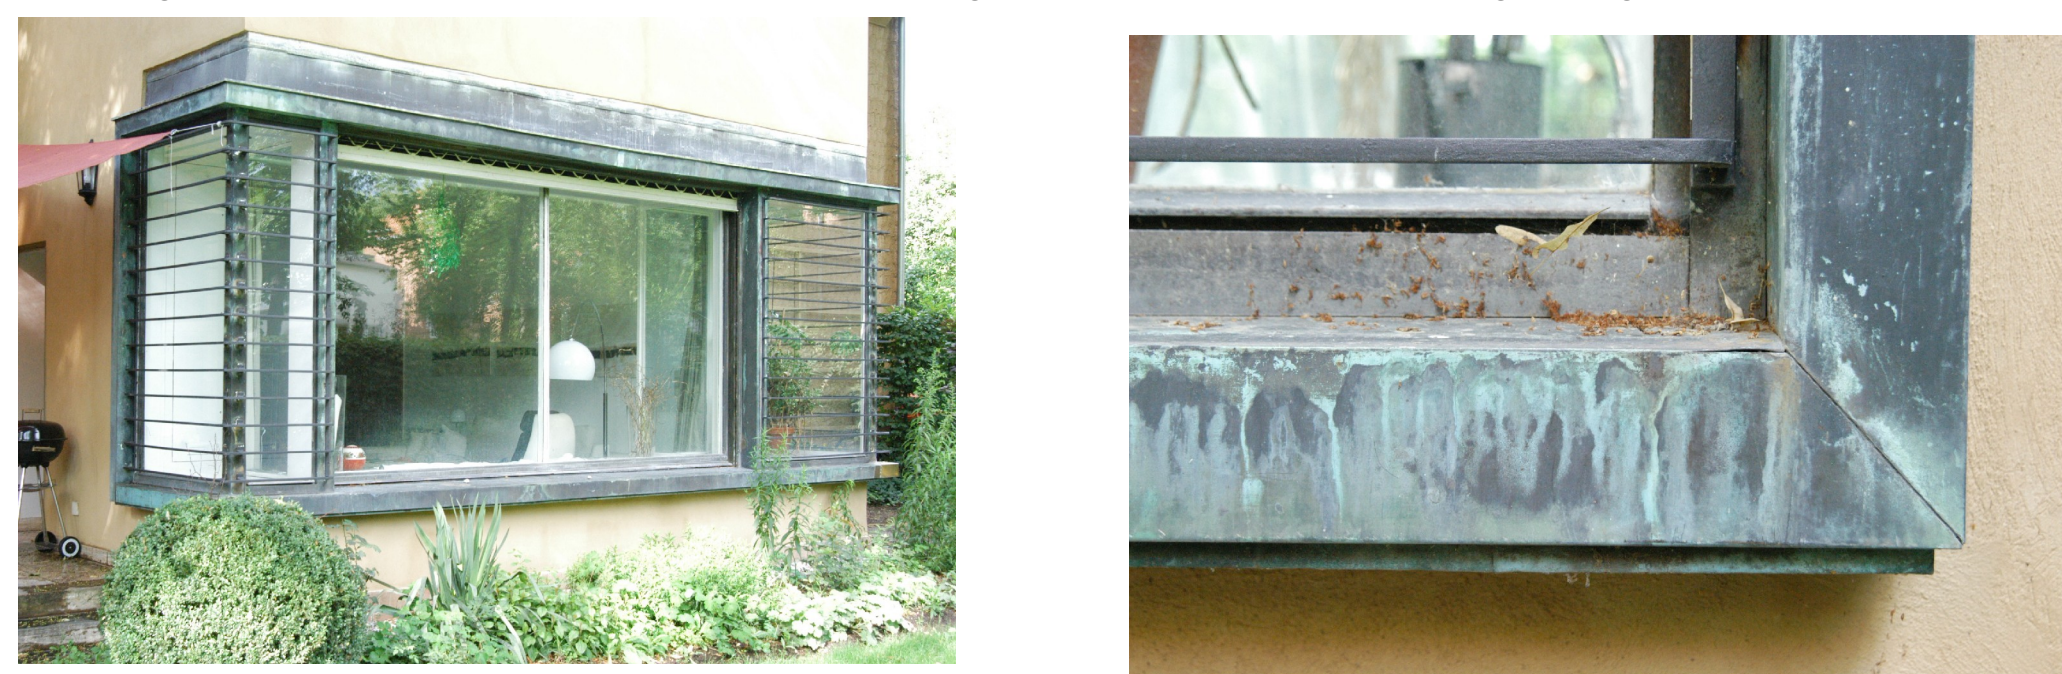
Als Eckgebäude hebt es sich von den nördlich angrenzenden Häusern im Vogelsang und den östlich in die

Wachtelstraße führenden Gebäuden ab.

Es schließt traufständig an die Häuser im Vogelsang an, zeigt sich aber über dem in Winkelform gestalteten Grundriss mit einem Giebel über dem zweigeschossigen Bereich.

Zur Wachtelstraße ist die Traufe durch einen zweigeschossigen Erker mit Terrasse im Dachgeschoss unterbrochen.

Dieser Anbau ersetzte 1930 die Veranda im Erdgeschoss und erweiterte die Räume im Obergeschoss. Das Erdgeschoss erhielt ein Blumenfenster, dessen Pflanztrug bis in das Kellergeschoss reicht. Im Zuge dieser Baumaßnahme wurden Begradigungen im Eingangsbereich Vogelsang ausgeführt.

Symmetrisch zum Vogelsang schließt das Gebäude östlich ebenso mit einem Giebel ab, der in die Wachtelstraße hin orientiert ist.

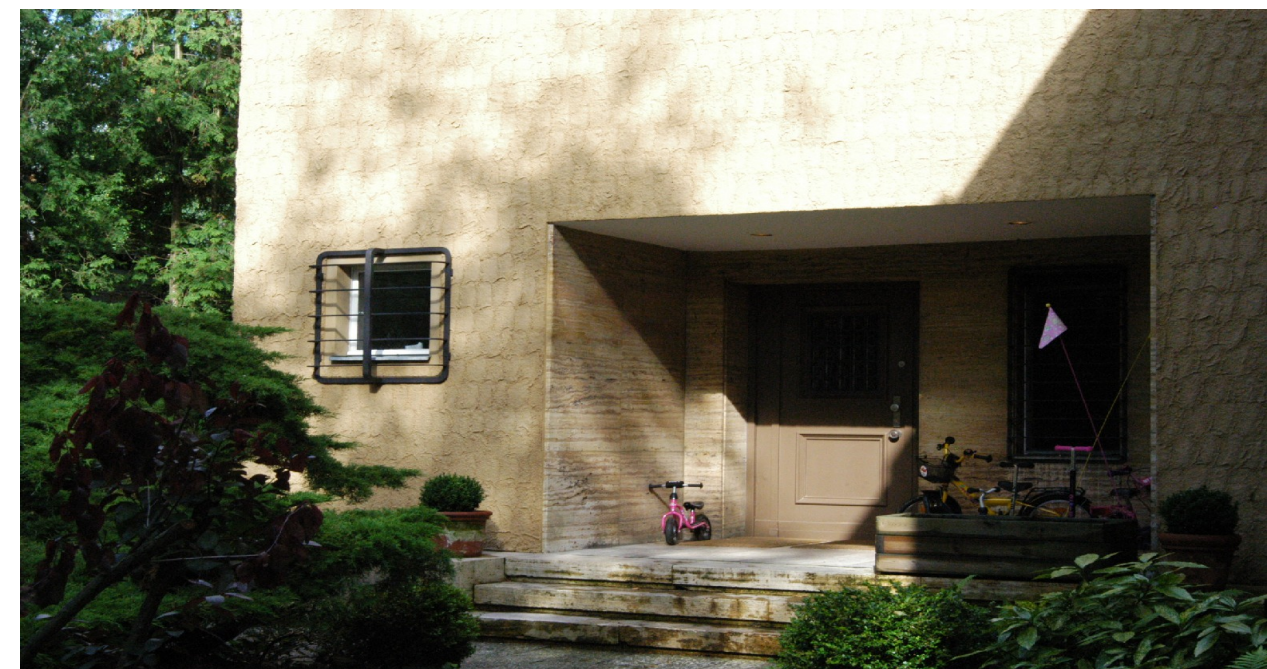
Die Anordnung des Hauses auf dem Grundstück lässt Raum für einen großzügigen zum Süden ausgerichteten Garten.

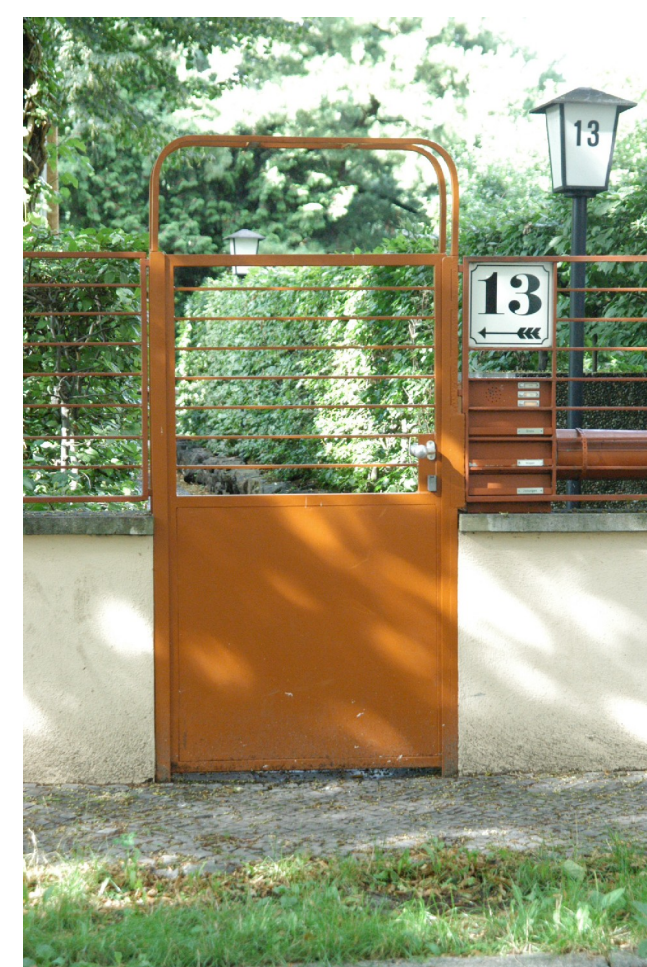
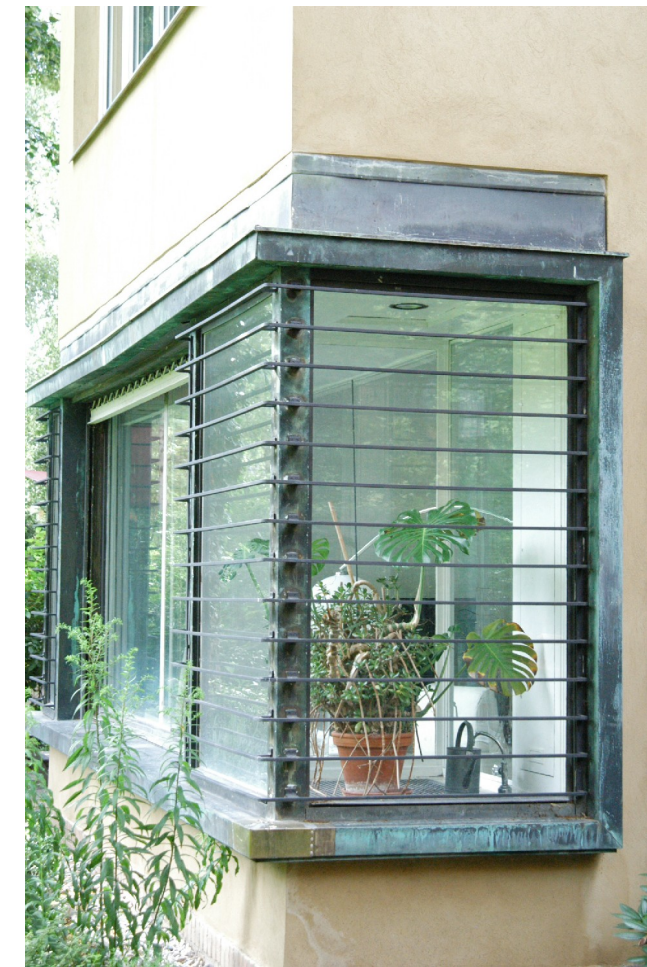
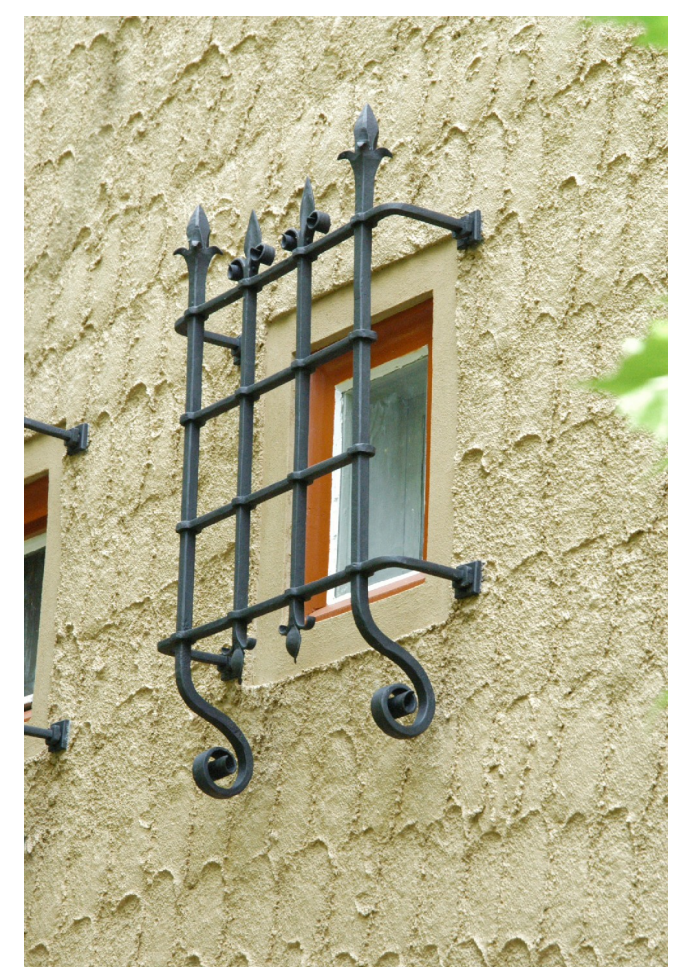
Das extreme Schadensbild der Fassade machte vor zwei Jahren eine aufwendige Sanierungsplanung erforderlich.

Dispersionsanstriche hatten zu großen Schäden des Putzes geführt. Mit der kunststoffhaltigen Farbe wurde der Fassade die Diffusionsfähigkeit genommen, was zu massiver Schädigung des Putzes führte. Er bröselte und löste sich unter der Farbe auf.

Die Befunduntersuchung bestätigte, dass die bauzeitliche Fassung einen ocker eingefärbten Kellenputz präsentierte.

Putz- und Farbmuster wurden kontrovers diskutiert, da sich Struktur und Farbigekeit deutlich vom bisher bekannten Bild unterschieden.

Aufgrund der nicht mehr tragfähigen Putzschicht entschied man, den geschädigten Putz komplett abzunehmen und die bauzeitliche Fassung neu herzustellen.

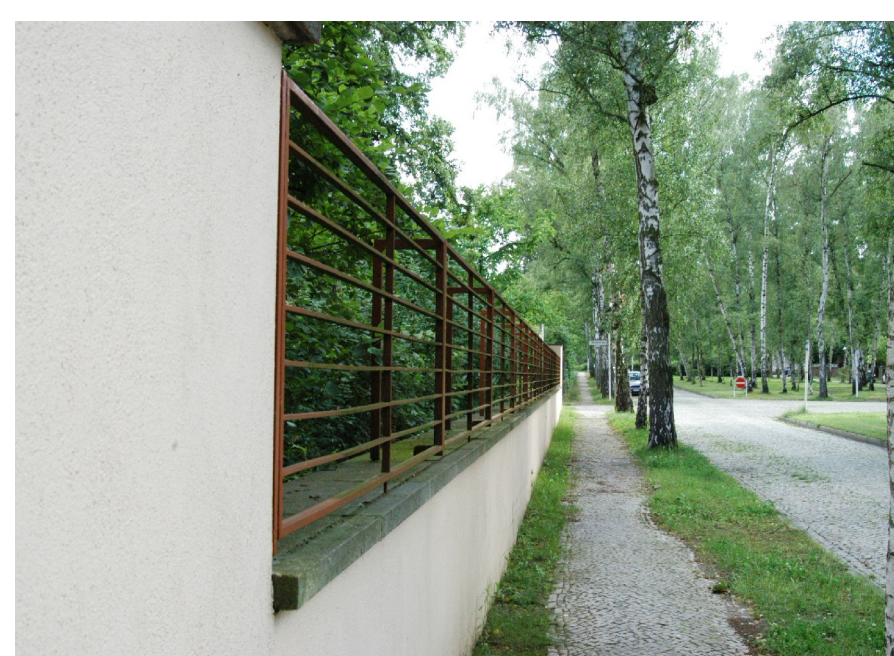
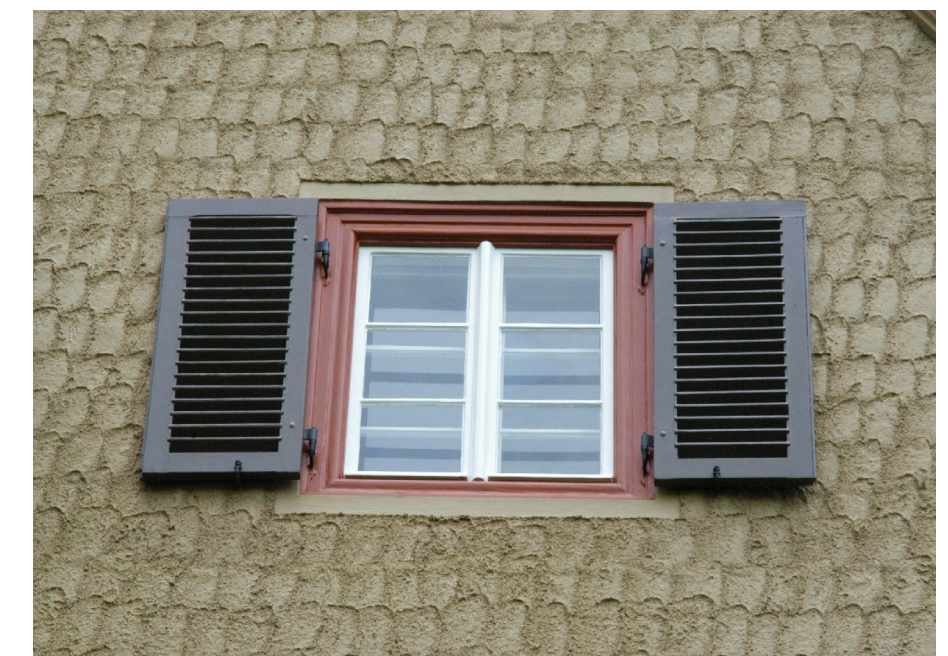
Das Farbbild korrespondiert mit der bauzeitlichen Einfriedung und wird zusätzlich unterstrichen durch glatt geputzte, farblich aber nicht abgesetzte Fensterfaschen, das ebenso gestaltete Dachgesims, die Kunststeinrahmung der obersten Giebelfenster am Vogelsang und die schlichten, in ihren Ansichtsflächen knapp gehaltenen Zinkverblechungen.

Das durch seine Profilschärfe und ungewöhnliche Materialität auffallende Blumenfenster (bewittertes Messing) konnte in Gänze repariert werden und ist unverändert in seiner ursprünglichen Gestaltung erhalten.

Neben der Erneuerung des Putzes wurden auch Anstricharbeiten ausgeführt. Mit der „Neufassung“ der Fenster, ihrer Rahmen und Fensterläden sowie der Vergitterungen und

Hauseingangstüren hat das Haus sein altes Gesicht zurück erhalten, das auch schließlich den letzten Zweifler überzeugte.
