**Neulichterfelde, BBK-Fläche Nr. 9654  
Eingrenzende Bodenuntersuchungen  
und Sanierungsvorplanung**

**Projekt-Nr. 10 16 079**

**Datum: 04.12.2020**

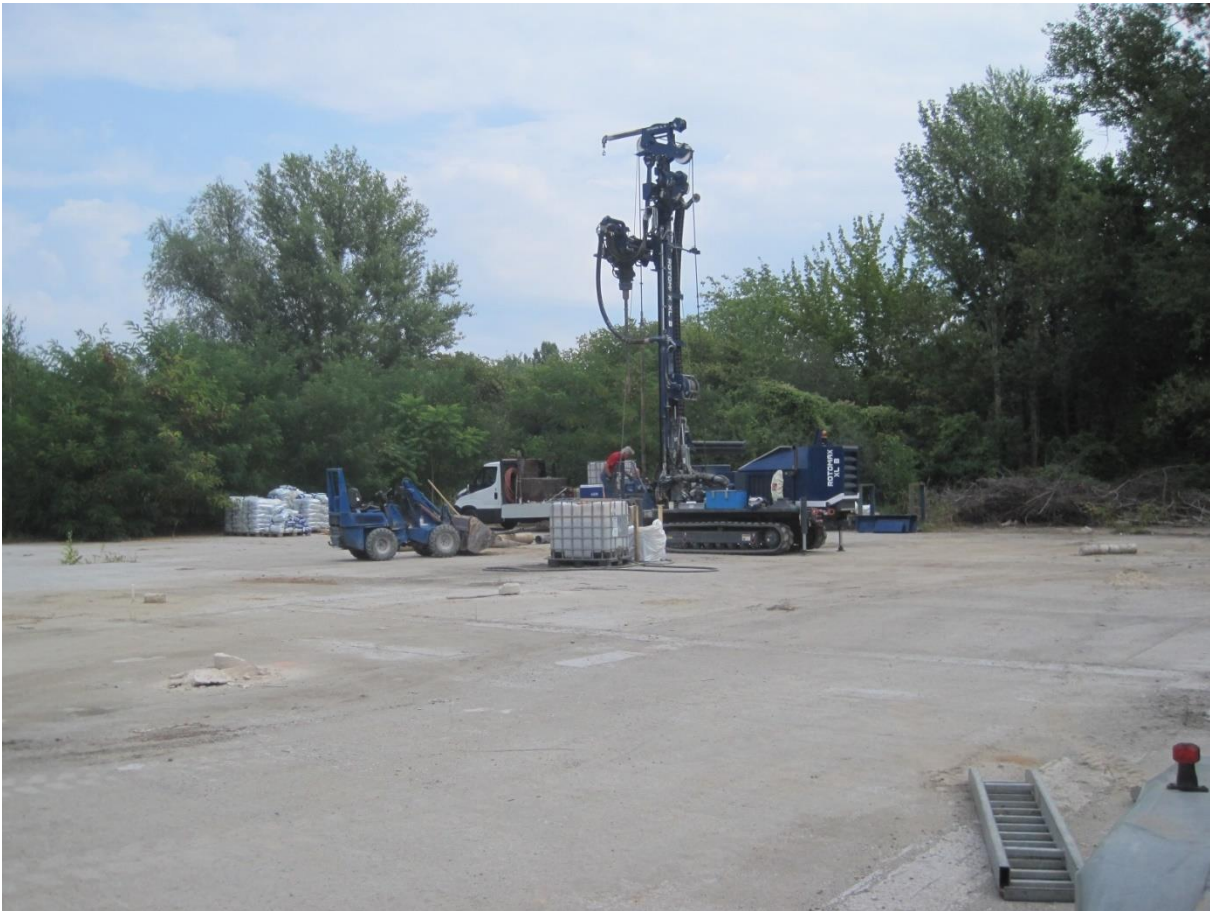
**Abbildung 4: Betonfläche innerhalb der BBK-Fläche 9654 während der Bohrarbeiten.**

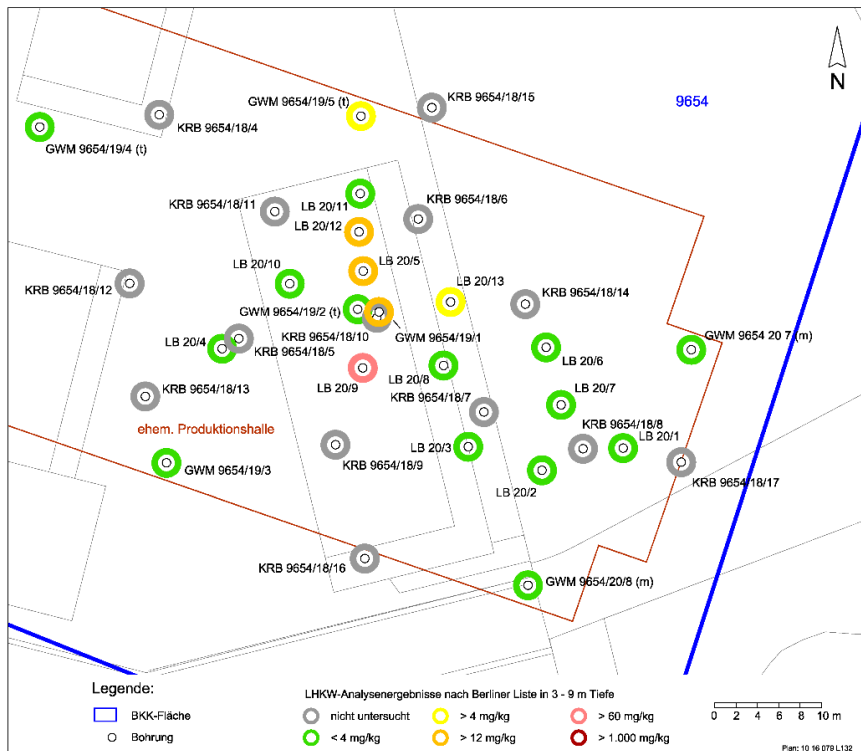
**Abbildung 6: LHKW-Belastung im Boden in 3 bis 9 m Tiefe**

In den Abbildungen 5 bis 8 haben wir die LHKW-Verteilung für verschiedene Tiefenbereiche visualisiert.

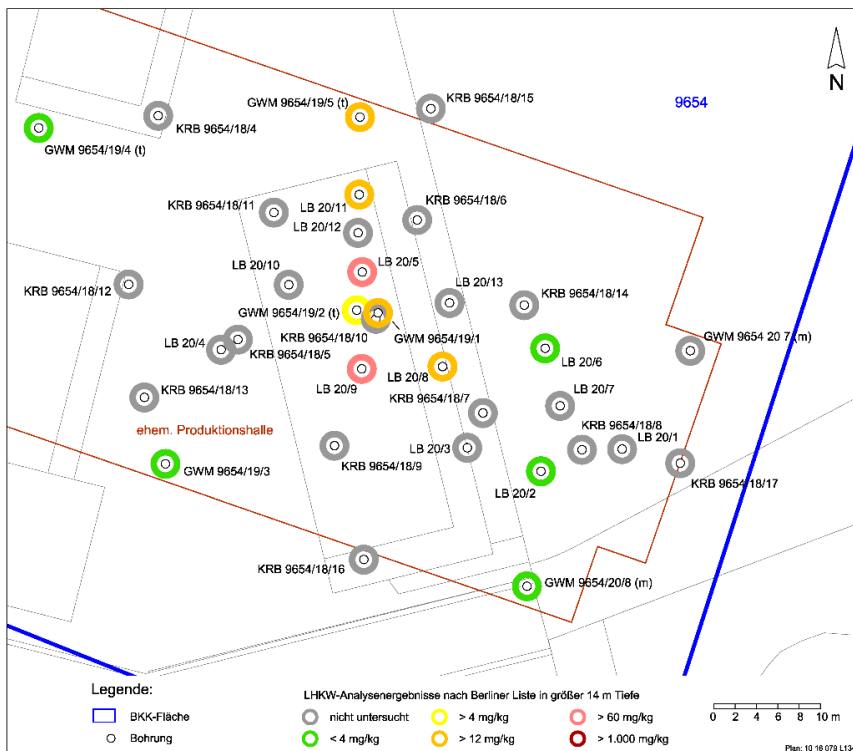
**Abbildung 8: LHKW-Belastung im Boden in über 14 m Tiefe**

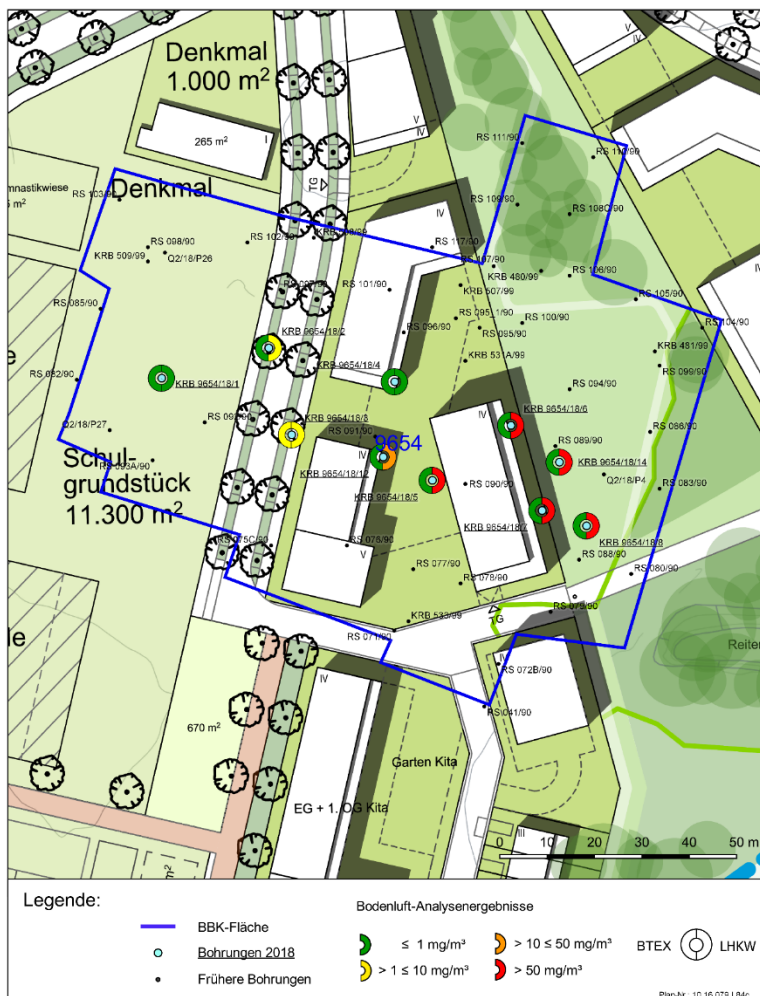
**Abbildung 9: LHKW-Verteilung in der Bodenluft (2018) auf der BBK-Fläche 9654.**

Zum Vergleich mit den Bodenbelastungen haben wir in der Tabelle 3 und in der Abbildung 9 nochmals die LHKW-Konzentrationen in der Bodenluft aus früheren Untersuchungskampagnen dargestellt. Die Einfärbung erfolgt entsprechend der Gefahrenwerte der Berliner Liste.

Im Vergleich zur LHKW-Belastung im Boden (Abbildung 10), ist der Belastungsbereich in der Bodenluft (Abbildung 9) etwas größer. Dies ist darauf zurückzuführen, dass sich leichtflüchtige Stoffe wie LHKW in der Bodenluft diffusiv auch über den unmittelbaren Bodenbelastungsbereich hinaus ausbreiten. Aus diesem Grund sind Bodenluftuntersuchungen insbesondere bei orientierenden Untersuchungen sinnvoll, da die Wahrscheinlichkeit einen Schaden zu entdecken, deutlich größer ist als bei Bodenuntersuchungen. Aus demselben Grund sind Bodenluftuntersuchen aber zur detaillierten Schadenseingrenzung weniger geeignet als Bodenuntersuchungen. Die Abgrenzung des Sanierungsbereichs führen wir deshalb ausschließlich auf Grundlage der Bodenuntersuchungen durch.

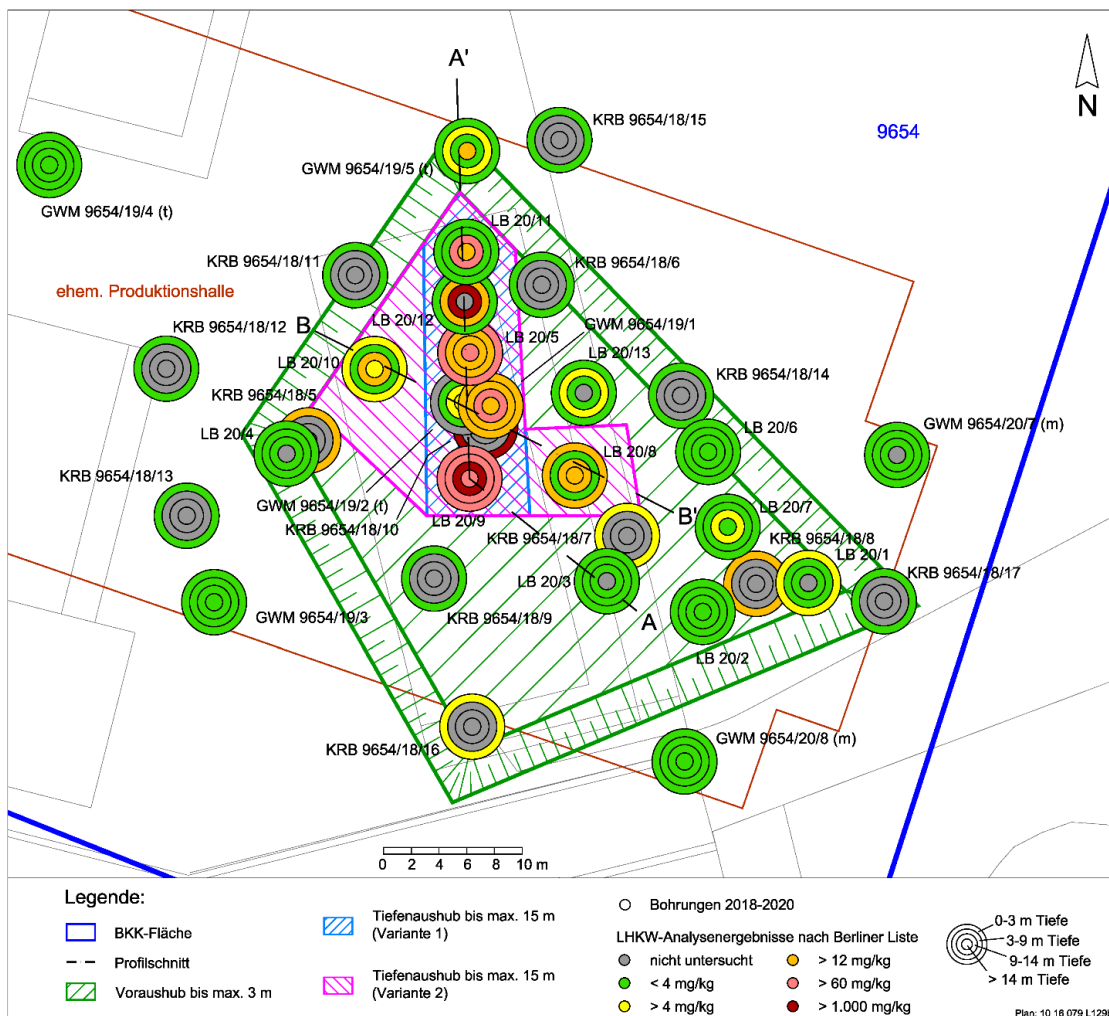
In der Abbildung 10 ist die tiefendifferenzierte LHKW-Belastung im Boden in einem Plan visualisiert. Außerdem haben wir in dem Plan zwei mögliche Sanierungsvarianten dargestellt, die im Folgenden beschrieben werden.

**Abbildung 10: LHKW-Verteilung im Boden und mögliche Sanierungsvarianten.**

Die beschriebene Situation haben wir außerdem in zwei Profilschnitten in den Abbildungen 11 und 12 dargestellt. Die Schnittspuren sind in der Abbildung 10 eingezeichnet. Die rot dargestellten Bodenbelastungen beziehen sich auf LHKW-Konzentration über 12 mg/kg. Auf eine separate Einfärbung der Kernschadensbereiche über 60 mg/kg bzw. über 1.000 mg/kg haben wir hier verzichtet, da die Profilschnitte sonst an Plakativität verloren hätten.

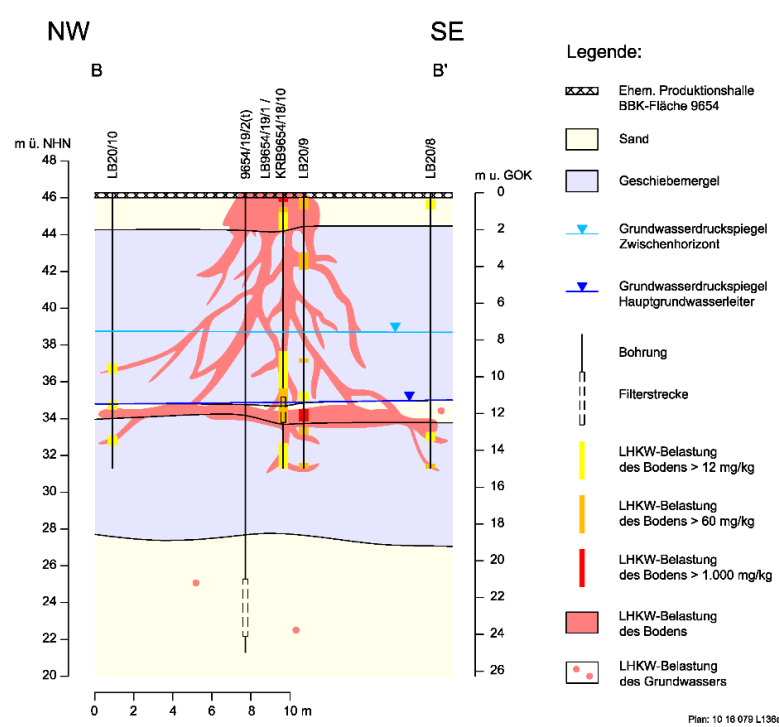
**Abbildung 11: Profilschnitt von Nordwesten nach Südosten**

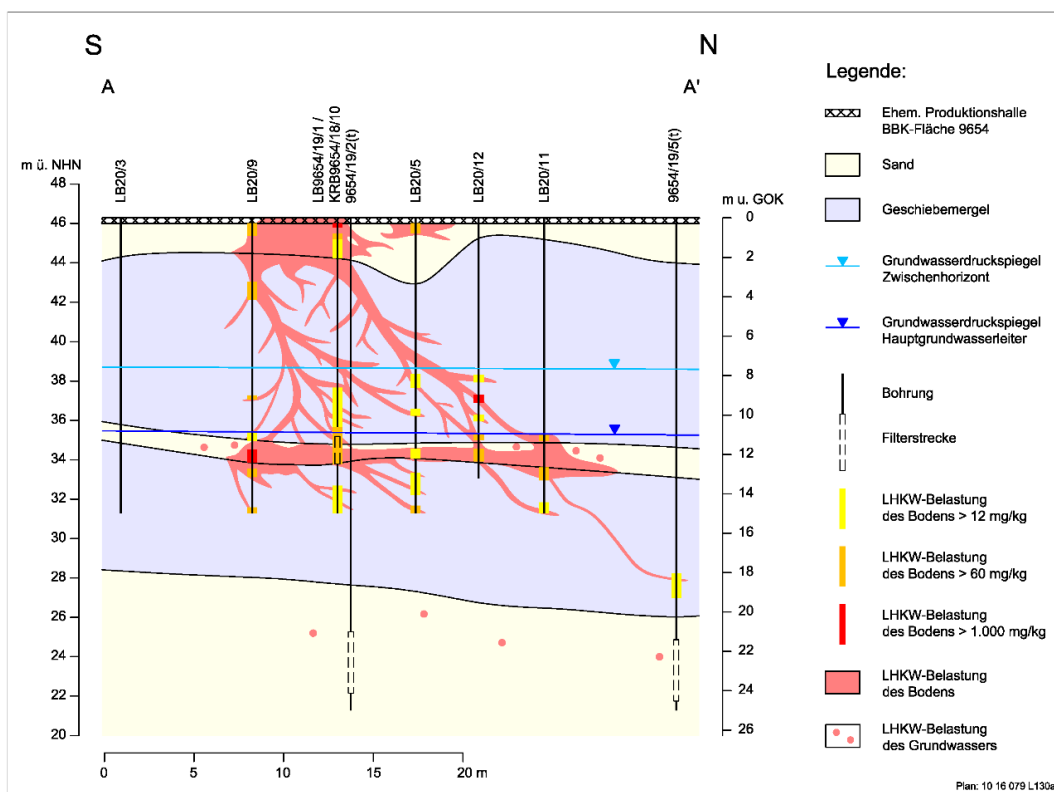
**Abbildung 12: Profilschnitt von Süden nach Norden**

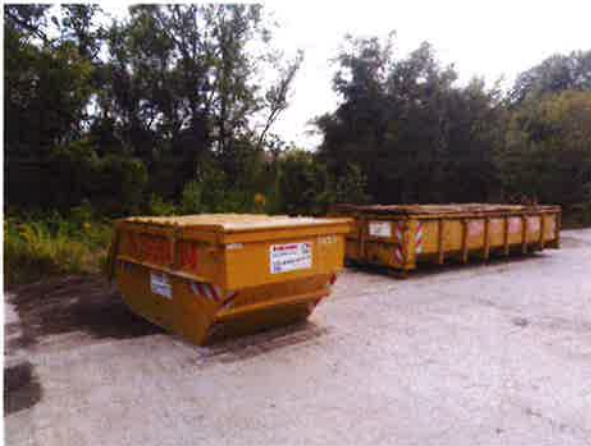
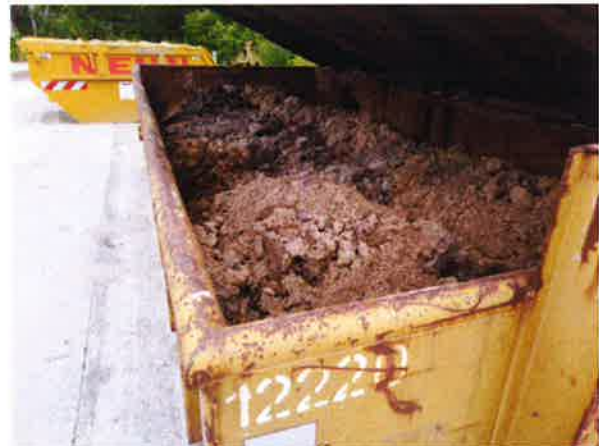
Lageplan, Skizze, Foto

<b>Konsistenz:</b>			<b>Probenbehälter:</b>	Eimer	
<b>Körnung:</b>	≥ ___ mm bis ≤ ___ mm		<b>Mischungsverhältnis:</b>	Riffelteiler	
<b>Lithologie:</b>					
<b>Färbung:</b>	grau		<b>Geruch:</b>	arteigen	
<b>Bemerkungen zur Probenahme:</b>	Bohrgut, vereinzelt Natursteine				
<b>technogene Beimengungen / Störstoffe:</b>	Keine Störstoffe				
<b>Parameter:</b>	siehe Prüfbericht				
<b>Zeugen:</b>	Name (Blockschrift):		Unterschrift:
