EVA
 Aufstockung und
 energetische Sanierung
 der Wohnbebauung
 Mariendorfer Damm
 1827, 1809, 1913
12107 Berlin
OT Mariendorf

Neubau eines
Mehrfamilienhauses mit
Pflege
Mariendorfer Damm
187,189,191
12107 Berlin

Entwässerungskonzept zum Bauvorhaben Mariendorfer Damm 187 – 191

Revitalisierung der Wohnhausgruppe 58

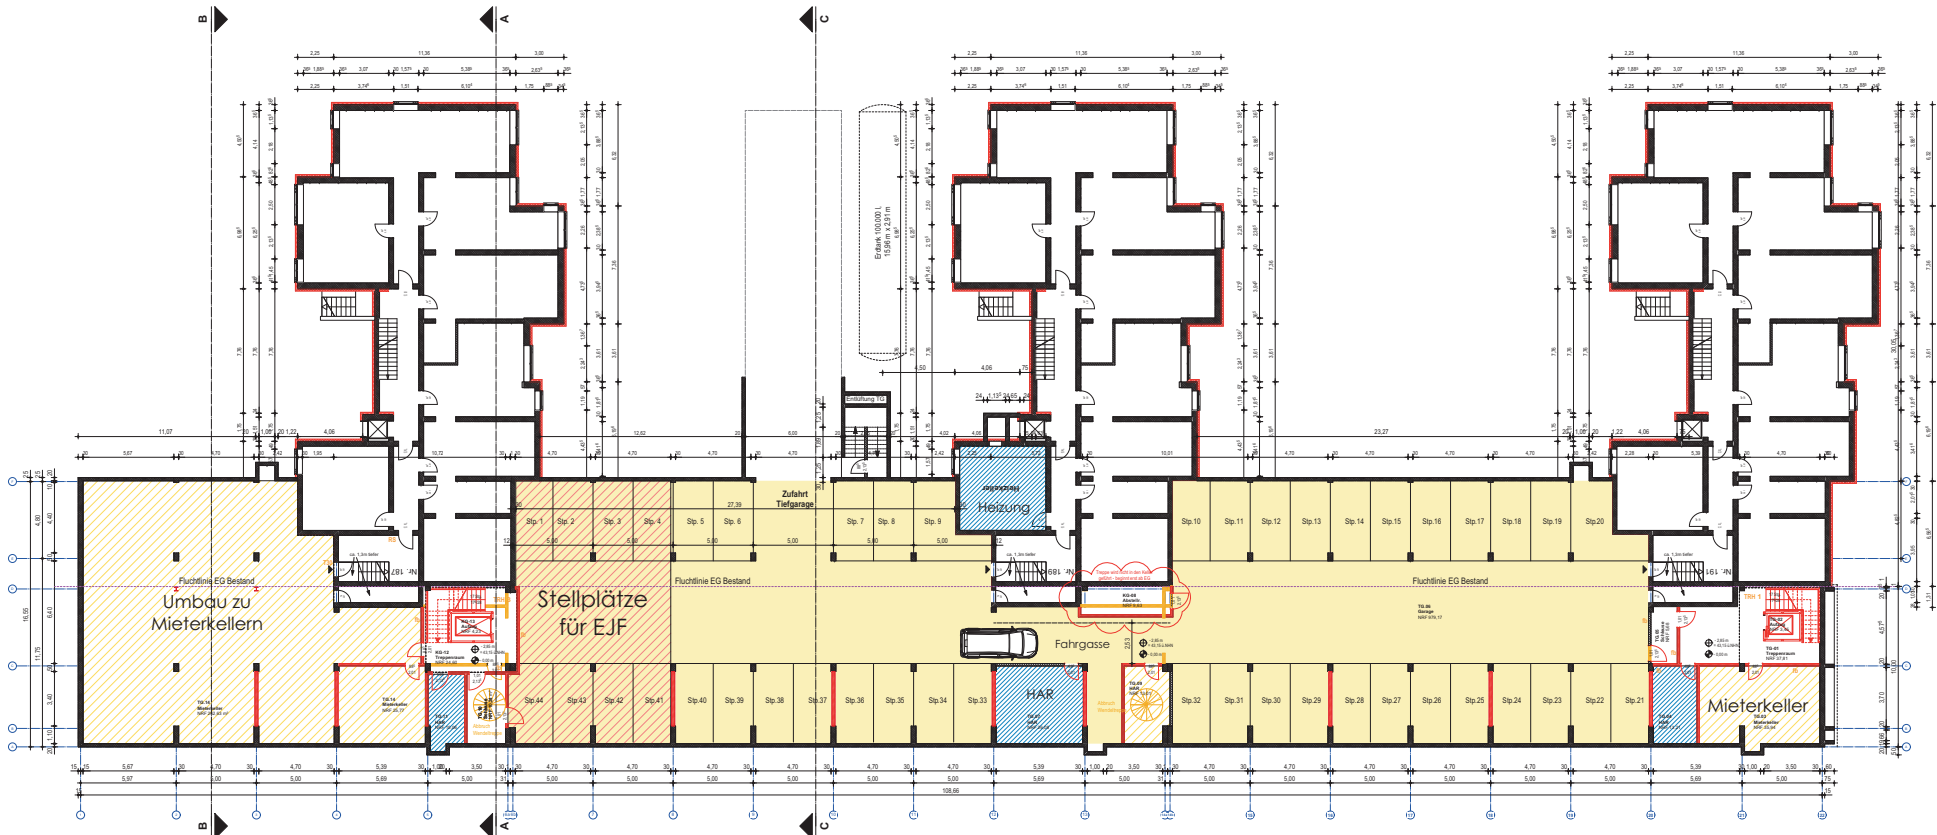
Baumtrag
 27000
Grundriss
TG / KG

Flächen EVM
 gesamt ca. 1700m²
 Flächen E.J.F.
 gesamt ca. 1480m²

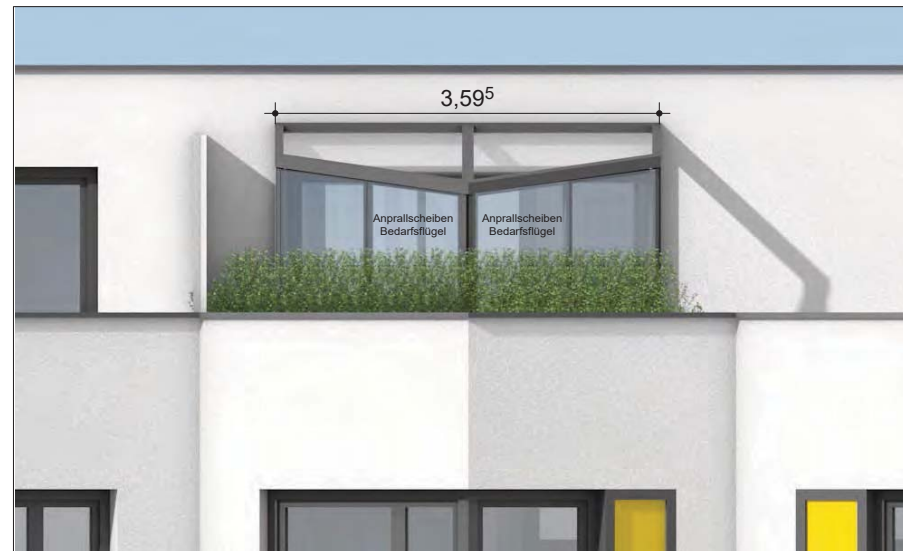
Wintergarten als Glasvorbau
Grundriss | Ansichten

Grundriss | 1:25

Ansicht Seite | 1:50

Ansicht Vorne | 1:50

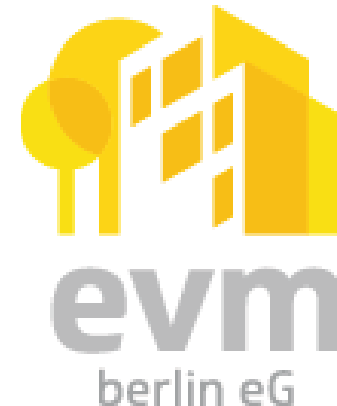
Datum	Maßstab	Plan Nr.
04.09.2020	1:10	D-3-1

Planinhalt
 Vertikalschnitt
 Anschluss Schallschutzfenster

Vertikalschnitt
Anschluss Schallschutzfenster

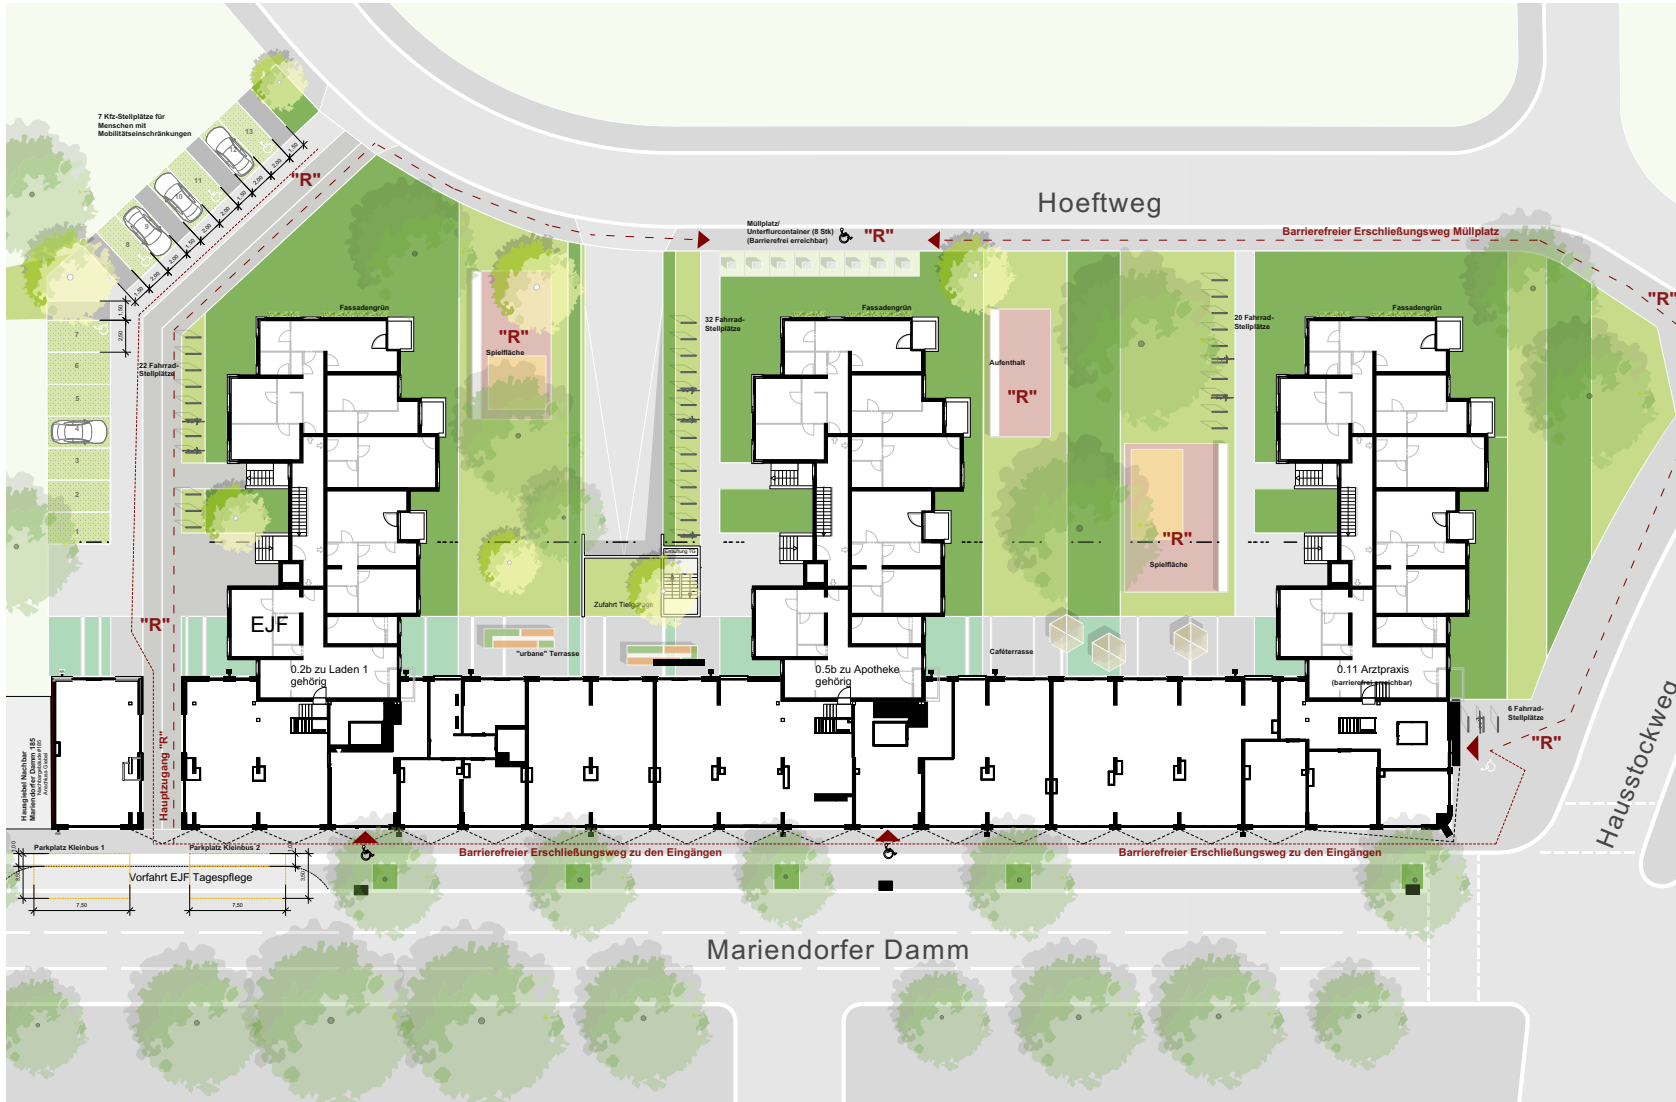
Anlage 4a: Grün- und Freiflächenplan (maßstablos)

- Pflanzfläche (Gräser/ Stauden)
- Rasen
- Rasenpflaster
- Spielfläche
- Betonplattenbelag
- Asphalt
- Asphalt Bestand mit Farbprint
- Bestandsbaum
- Baum Neupflanzung
- Fasadengrün:
(Akebia quinata, Parthenocissus quinquefolia)

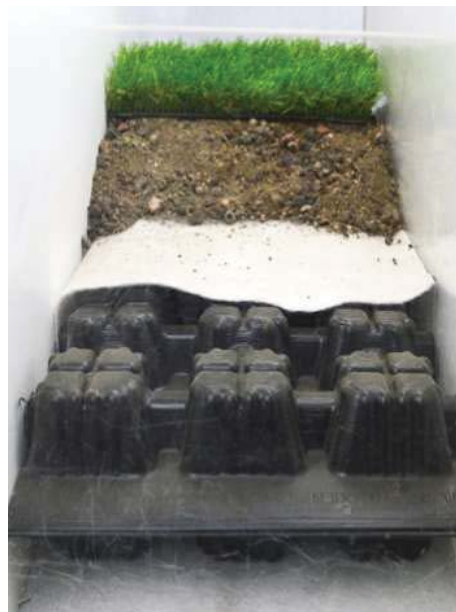
Dach,Neubau 187-WRB80f (262,00 m²)*

Abfluss Dränschicht fließt nach Rigole

Substrattyp: Boden Substrat Typ e

Substratstärke: 0,15 m

Fläche: 262,00 m²

Dicke: 0,08 m

Gesamtspeichervolumen**: 18,86 m³

max. Einstauereignis: 0,07 m

max. Abfluss: 0,20 l/s

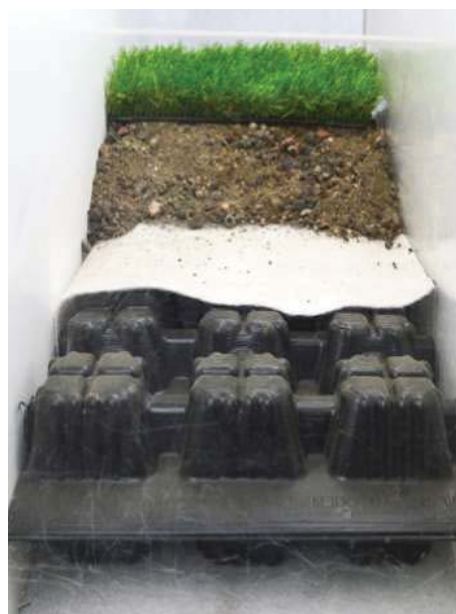
**Dach,Neubau 189-WRB80f (262,00 m²)***

Abfluss Dränschicht fließt nach Rigole

Substrattyp: Boden Substrat Typ e

Substratstärke: 0,15 m

Fläche: 262,00 m²

Dicke: 0,08 m

Gesamtspeichervolumen**: 18,86 m³

max. Einstauereignis: 0,07 m

max. Abfluss: 0,20 l/s

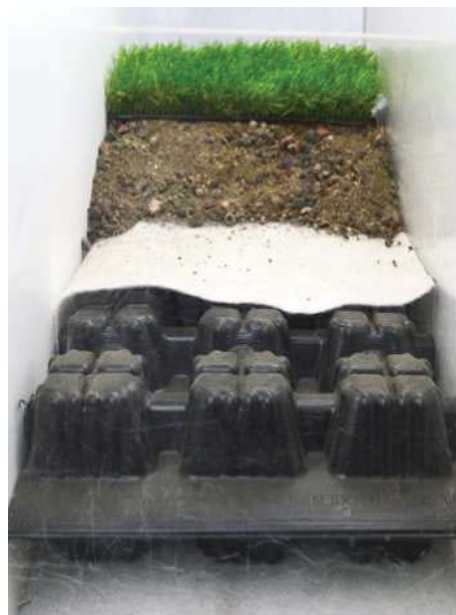
Dach,Neubau 191-WRB80f (178,00 m²)*

Abfluss Dränschicht fließt nach Rigole

Substrattyp: Boden Substrat Typ e

Substratstärke: 0,15 m

Fläche: 178,00 m²

Dicke: 0,08 m

12,82 m³

max. Einstauereignis: 0,08 m

max. Abfluss: 0,10 l/s

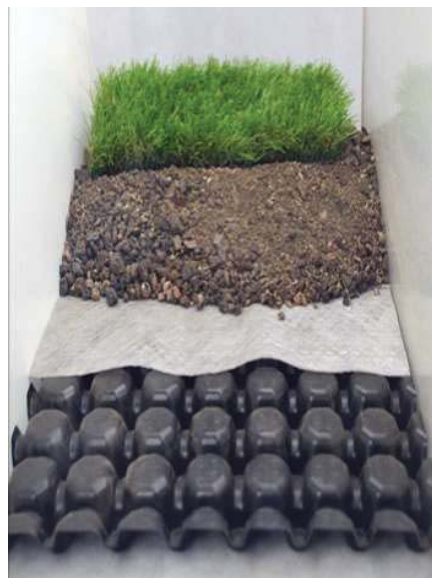
**Dach/Bestand 187 FKD25 (273,00 m²)***

Abfluss Dränschicht fließt nach Rigole

Substrattyp: Boden Substrat Typ e

Substratstärke: 0,08 m

Fläche: 273,00 m²

Dicke: 0,03 m

max. Abfluss: 7,30 l/s

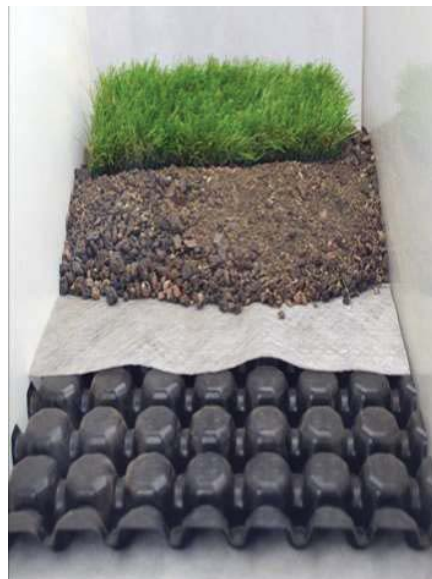
Dach/Bestand 189 FKD25 (273,00 m²)*

Abfluss Dränschicht fließt nach Rigole

Substrattyp: Boden Substrat Typ e

Substratstärke: 0,08 m

Fläche: 273,00 m²

Dicke: 0,03 m

max. Abfluss: 7,30 l/s

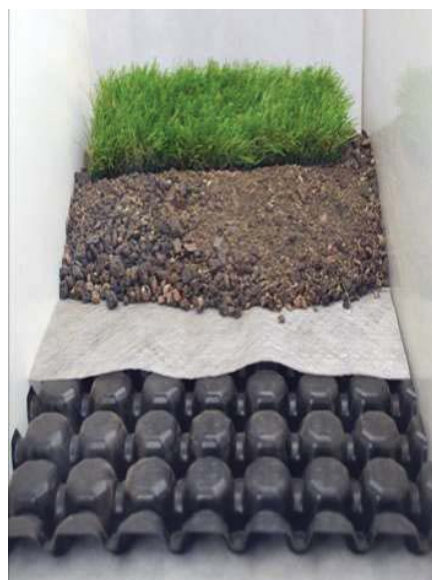
**Dach/Bestand 191-1 FKD25 (273,00 m²)***

Abfluss Dränschicht fließt nach Rigole

Substrattyp: Boden Substrat Typ e

Substratstärke: 0,08 m

Fläche: 273,00 m²

Dicke: 0,03 m

max. Abfluss: 7,30 l/s

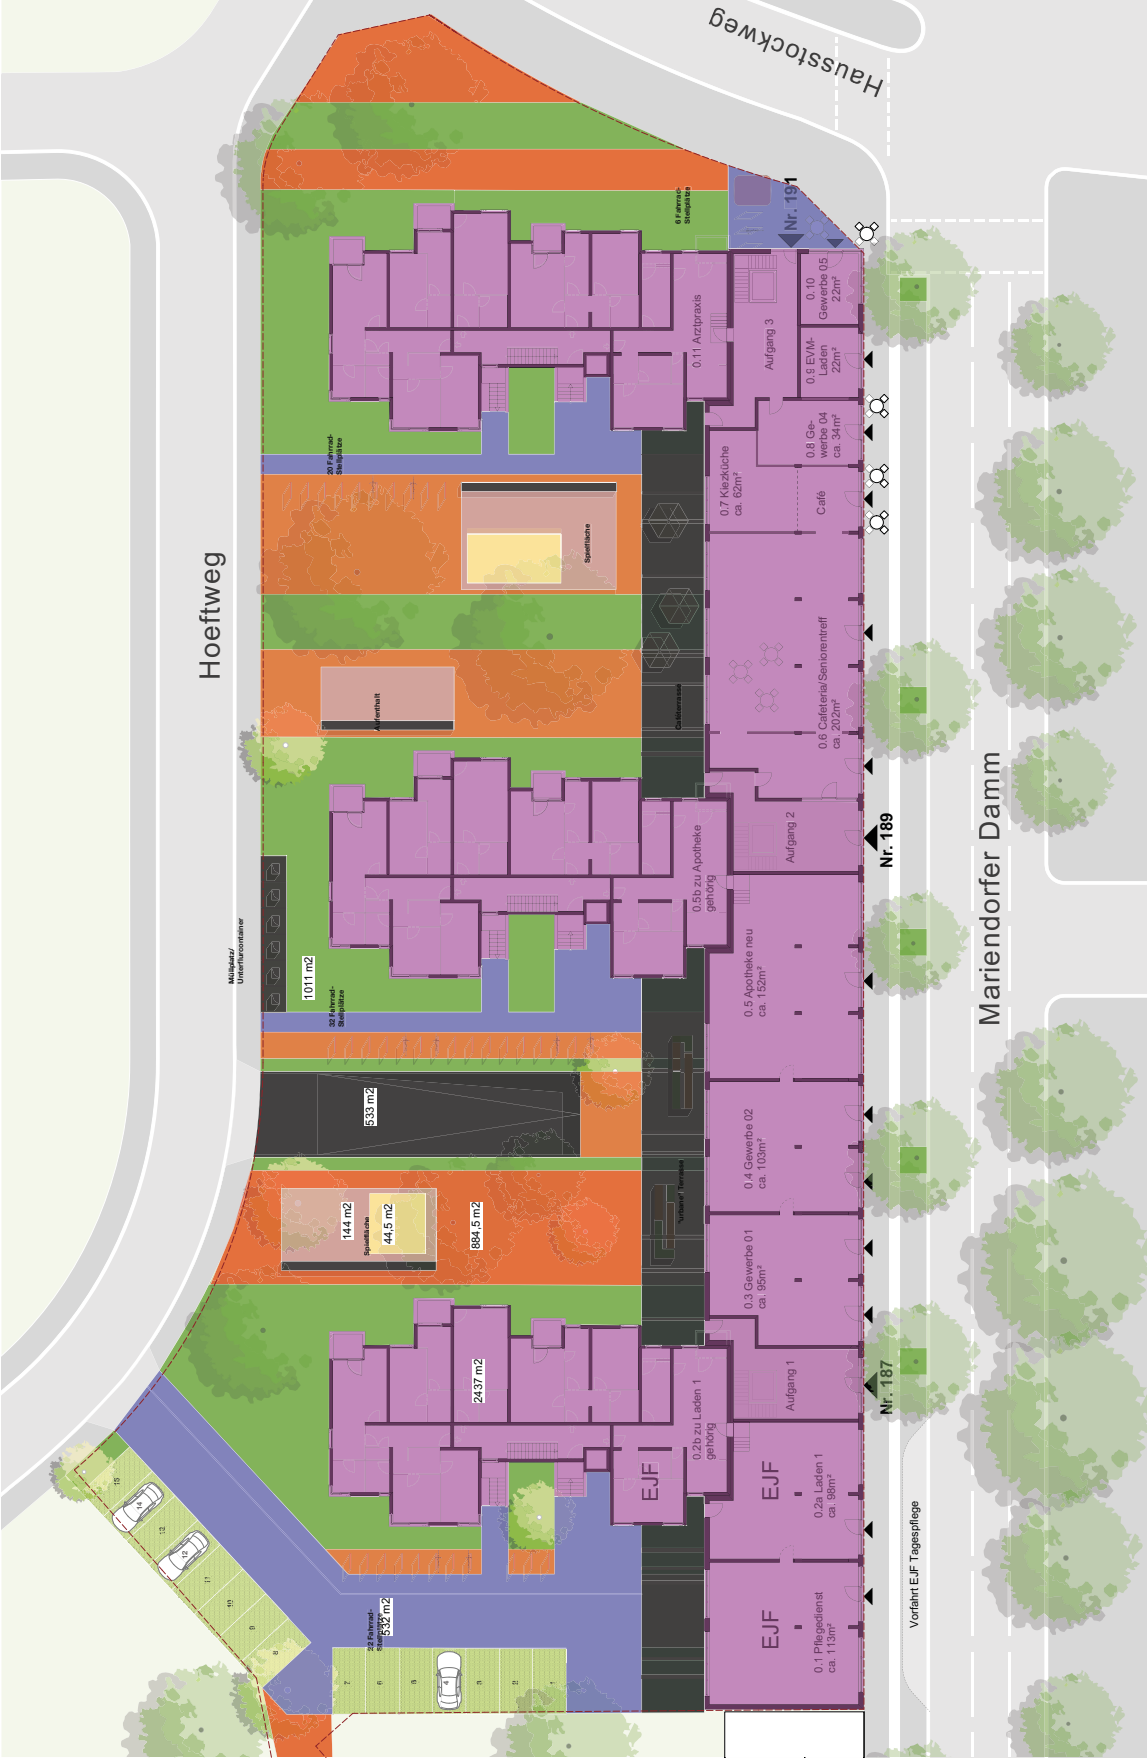
Aussenanlagen Mariendorfer Damm 187 - 191

- Pflanzfläche (Gräser/ Stauden)
- Rasen
- Rasenpflaster
- Wassergebundene Wegetecke
- Betonsteinpflaster
- Asphalt
- Sandspiel
- Grundstücksgrenze
