**Gewässeruntersuchungen und
Bewirtschaftungsempfehlungen
für den Freseteich im Bezirk
Tempelhof-Schöneberg von Berlin**

**Gewässeruntersuchungen
und Bewirtschaftungsempfehlungen
zum Freseteich im Bezirk
Tempelhof-Schöneberg von Berlin**

Borgsdorf, den 29. November 2007

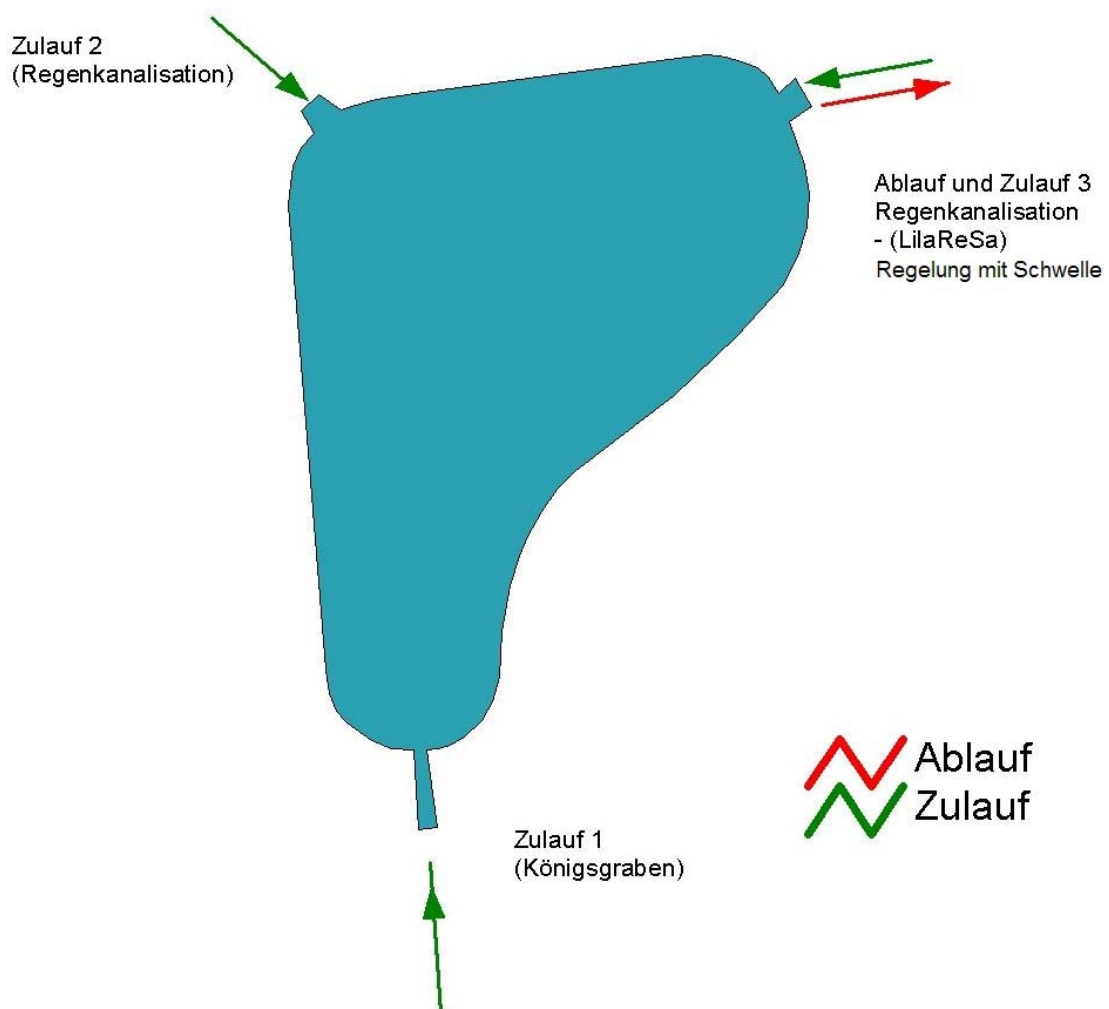
Abb. 1 Freseteich und Zuflussregime

An der Stelle „Zulauf 2“ erfolgt eine weitere Einleitung der Regenkanalisation durch die Berliner Wasserbetriebe. An der Stelle „Zulauf 3 / Ablauf“ befindet sich der Ablauf aus dem Freseteich in den Lichtenrader-Lankwitzer-Regenwassersammler (Lilaresa). Der Lilaresa entwässert weite Teile des Berliner Südens in Richtung Teltowkanal. Über eine Schwelle wird der Sollwasser-

stand des Freseteiches eingestellt. Überschreitet der Lilaresa andererseits die Höhe der Abflussschwelle, so fließt bei stärkeren Regenereignissen auch Regenabfluss in den Freseteich hinein (Speicher- oder Pufferfunktion). Nach Ende des Regens entleert sich der Freseteich auf das eingestellte Schwellenniveau.

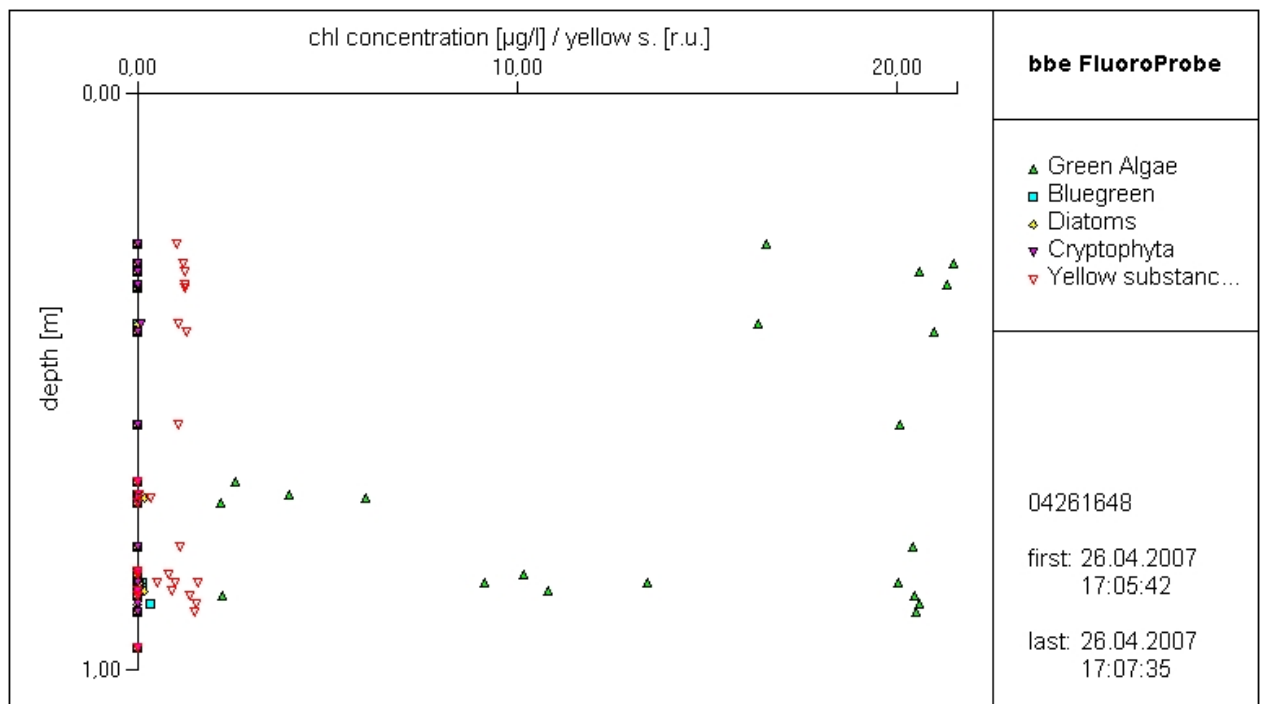
Abb. 2: Chlorophyllfluoreszenz im Tiefenprofil im Freseteich am 26.4.2007

Beleg für die erhöhte Algenaktivität sind Chlorophyllmessungen mit der Fluoreszenzmethode (Abb. 2). Mit dem eingesetzten Fluorometer der Firma bbe-moldaenke können die Chlorophyllgehalte in ihrer Verteilung auf die Algenklassen im Tiefenprofil dargestellt werden. Abb. 2 weist für den 26.4.2007 eine hohe Dominanz der Grünalgen (green algae) am Gesamtchlorophyll aus. Im Freseteich wurden im Tiefenprofil Chlorophyllgehalte um 20 µg/l Ch-a gemessen. Andere Algenklassen waren kaum vertreten.

Insgesamt überwiegt die Photosyntheseleistung am 26.4.2007 die parallel verlaufenden Abbauprozesse im Gewässer derart, dass eine leichte Sauerstoffübersättigung resultiert.

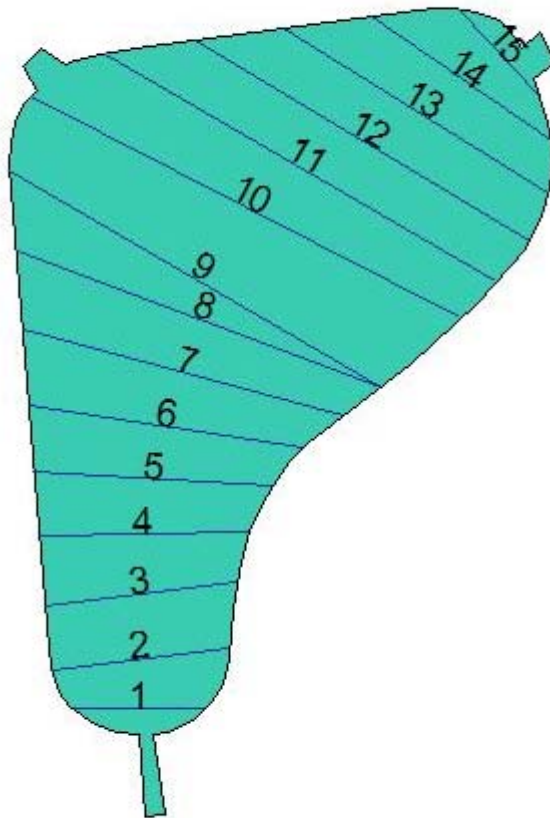
Abb. 4: Räumliche Anordnung der Profillinien für die Peilung des Wasserkörpers

Es muss allerdings darauf hingewiesen werden, dass bei der Peilung zum Teil sehr weiche breiige Mergellagen detektiert wurden. An diesen Stellen können geringfügig erhöhte Schlammmächtigkeiten ermittelt worden sein, da die Fluchtstange auch in den weichen breiigen Mergel eindringen kann. Abb. 4 zeigt die räumliche Anordnung der bei der Peilung abgefahrenen Profillinien. Die Profillinien wurden von Süden nach Norden aufsteigend angelegt.

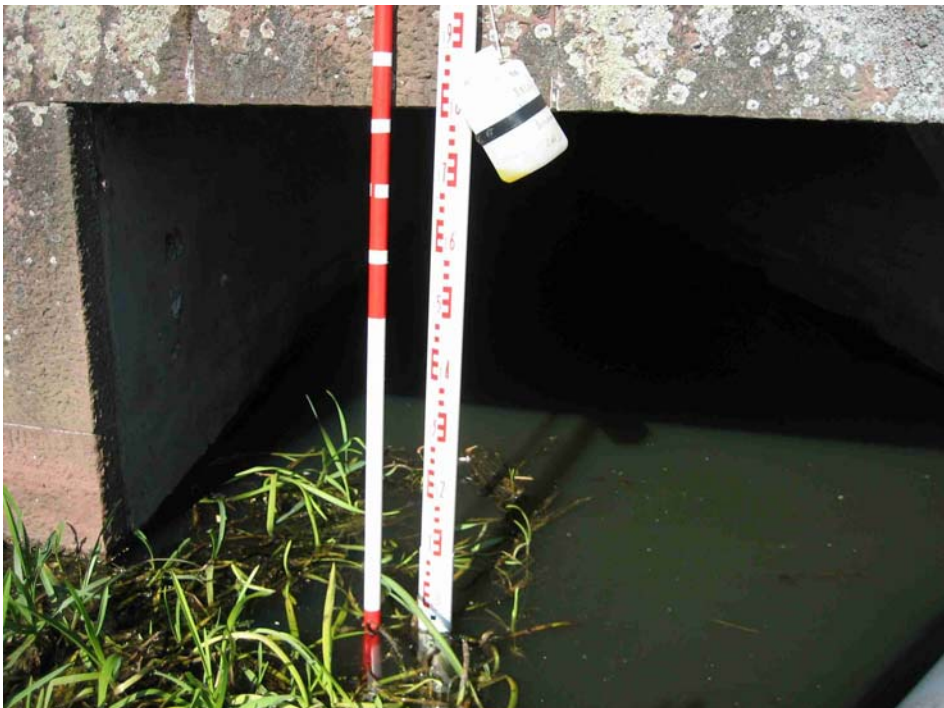
Abb. 9 Wasserstand im Auslaufbauwerk Nahmitzer Damm / Motzener Straße am 26.4.2007

Bei der Peilung des Wasserkörpers am 26.4.2007 zeichnete sich der Freseteich durch einen im Vergleich zu anderen späteren Terminen deutlich höheren Wasserstand aus. Im wasserstandsregulierenden Auslaufbauwerk Nahmitzer Damm / Motzener Straße wurde am 26.4.2007 eine lichte Höhe von 1,82 m festgestellt. Der Wasserstand betrug an diesem Tag 0,95 m.

Gemeinsame Recherchen mit der zuständigen Kanalbetriebsstelle ergaben, dass im Auslaufbauwerk Nahmitzer Damm / Motzener Straße offensichtlich Dammbalken zur Erhöhung des Wasserstandes im Freseteich montiert worden waren. Eine Verlegung des Rechens im Auslaufbauwerk wäre zwar auch als Ursache möglich, aber dennoch sehr unwahrscheinlich.

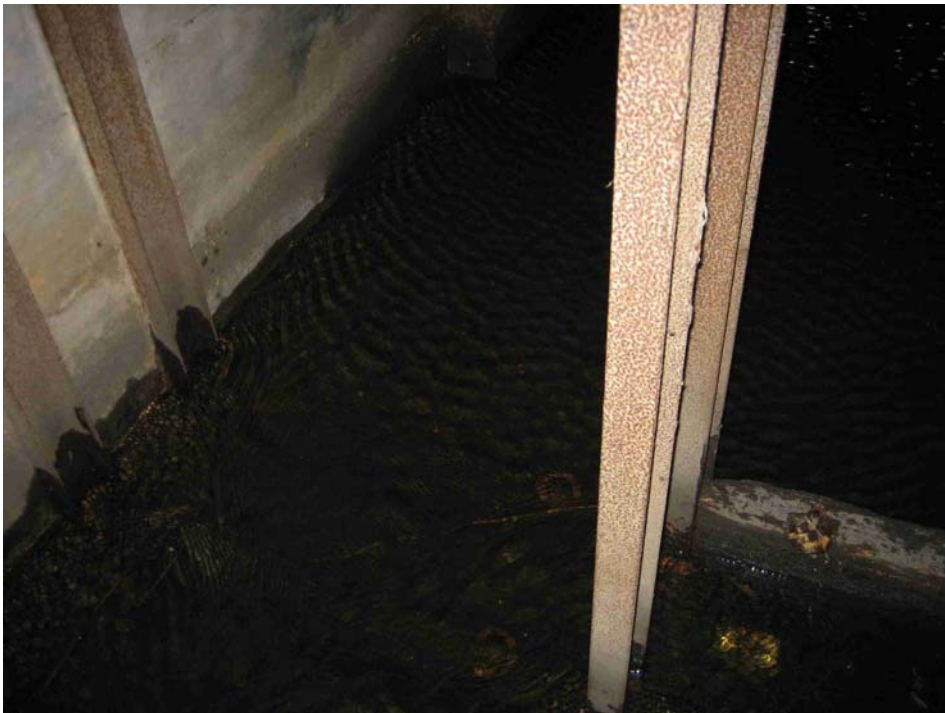
Abb. 13: Zustand an den Regulierungsbauwerken am 30.7.2007 im Zu- bzw. Auslaufbauwerk Nahmitzer Damm / Motzener Straße (fehlende Staubalken auf der linken Seite)

Nach einem vermutlichen Dammbalkenbruch Ende Juni 2007 (siehe Abb. 13) war der Wasserstand so stark abgesunken, dass an einigen Stellen bereits die Sedimente bereits aus dem Wasser herausragten. Es ist zu vermuten, dass der Freseteich in der Vergangenheit bei derartigen niedrigen Wasserständen (bzw. hohem Füllstand mit Schlamm) zum Beispiel durch Geruchsentwicklung auffällig geworden ist und dass als Gegenmaßnahme eine Anpassung der Einstauhöhe vorgenommen worden ist.

Nach einer gemeinsamen Inspektion der Zuflussbauwerke mit der Kanalbetriebsstelle der Berliner Wasserbetriebe am 30.7.2007 konnten mehrere gebrochene Dammbalken im Auslaufbauwerk Nahmitzer Damm / Motzener Straße als Ursache ausgemacht werden (Abb. 13). Mitte August waren die gebrochenen, wasserstandsregulierenden Dammbalken im Auslaufbauwerk der Berliner Wasserbetriebe Nahmitzer Damm / Motzener Straße ersetzt worden.
