BEZIRKSAMT TREPTOW-KÖPENICK VON BERLIN

KLIMASCHUTZ-TEILKONZEPT FÜR 42 LIEGENSCHAFTEN

SCHULE AN DEN PÜTTBERGEN, FÜRSTENWALDER ALLEE 182

Berlin, den 20. Oktober 2014
BN00149.102

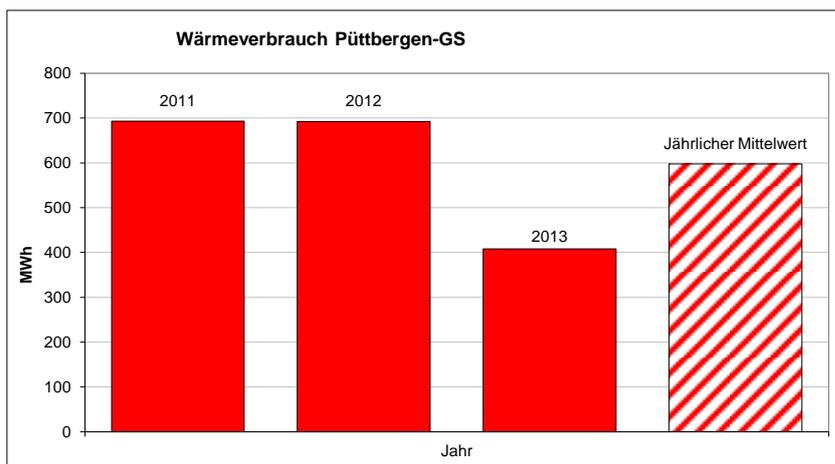
Die Schule an den Püttbergen wird von einer Erdgasheizung mit Wärme versorgt. Bis auf den Keller und die beiden Dachgeschosebenen wird das gesamte Gebäude beheizt. Im folgenden Diagramm ist daher der Wärmeverbrauch für das Gebäude für die Jahre 2011-2013 angegeben. Der deutlich geringere Verbrauch des Jahres 2013 gegenüber den beiden vorherigen Jahren lässt sich mit den im Jahr 2012 durchgeführten Sanierungsmaßnahmen an der Gebäudehülle und Heizungsanlage erklären..

Abbildung 1: Wärmeverbrauch der Grundschule in den Jahren 2011 bis 2013

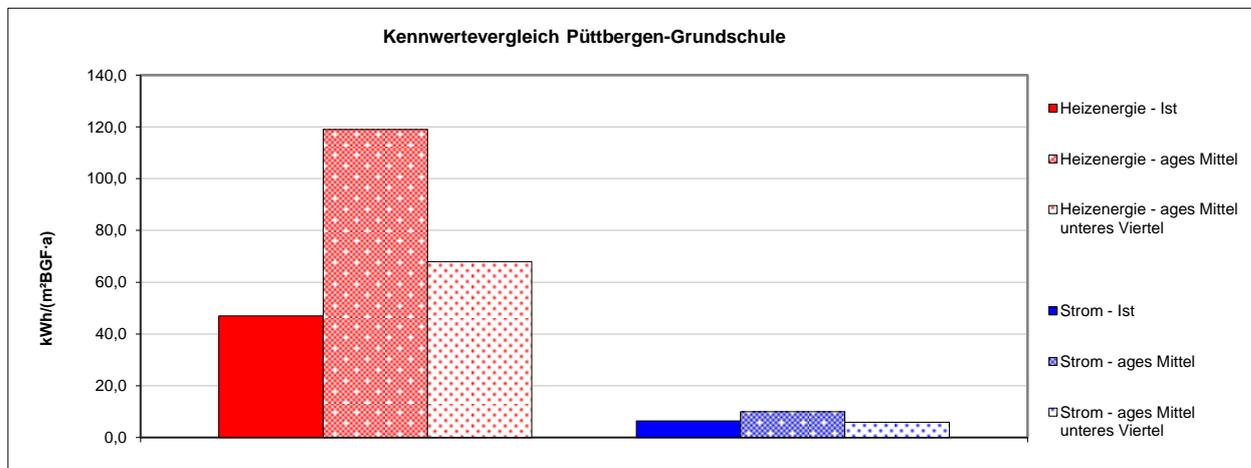
Abbildung 5: Kennwertevergleich

Gemäß des vorgenommenen Vergleichs verbraucht das Gebäude nach seiner Teilsanierung im Jahr 2012 weniger Wärme als das beste Viertel des Vergleichsgebäudebestandes. Dabei ist jedoch zu berücksichtigen, dass der gemessene Wärmeverbrauch im Rahmen des Vergleichs auf die Bruttogrundfläche bezogen ausgewiesen wird. Beim untersuchten Gebäude sind sowohl das unbeheizte

Im Hinblick auf den Stromverbrauch zeigt sich durch den Vergleich mit dem Gebäudebestand ein geringes Einsparpotential, das jedoch bei einer Anpassung des Flächenbezugs größer ausfallen würde.

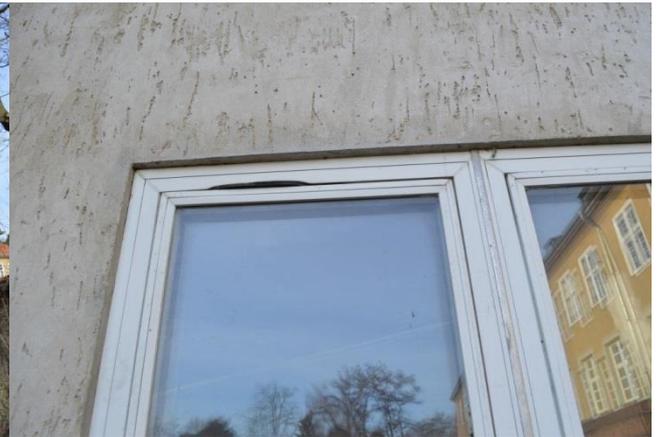
Mangelhafte Fensterdichtung

Bei der Gebäudebesichtigung wurde festgestellt, dass die Fenster aus den DDR-Zeiten sowie die alten Kastenfenster eine mangelhafte Dichtung aufweisen. Aus diesem Grund ist mit erhöhten Lüftungswärmeverlusten zu rechnen. Zudem klagten die Benutzer im Sommer über zu hohe Raumtemperaturen (ca. 35-40°C).

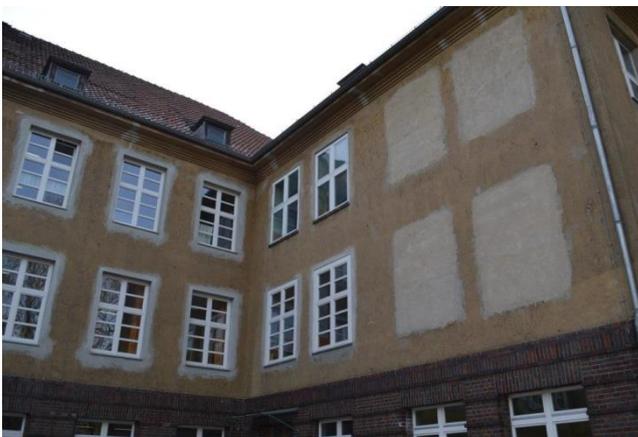
Zustand der Nord-West-Fassade

Bei den Außenwänden handelt es sich um ungedämmtes Ziegelmauerwerk. Gemäß [1] ist für diese Wände ein U-Wert von $1,7 \text{ W}/(\text{m}^2/\text{K})$ anzunehmen. Dieser Wert ist für die vorhandenen Wandstärken jedoch zu groß. Die Dicken der Außenwände variieren laut Grundrissplänen zwischen 36 cm und 84 cm. Bei Ansatz einer mittleren Wanddicke von etwa 50 cm inkl. Putz, die auch die 13 cm tiefen Heizkörpernischen mit berücksichtigt, berechnet sich der U-Wert der Wand zu etwa $1,3 \text{ W}/(\text{m}^2/\text{K})$. Der Berechnung ist dabei zu Grunde gelegt, dass die Mauerziegel gemäß [13] und [14] eine zur Bauzeit übliche Rohdichte von etwa $1800 \text{ kg}/\text{m}^3$ und eine Wärmeleitfähigkeit im Bereich um $0,9 \text{ W}/(\text{mK})$ besitzen. Die Wärmeschutzqualität der Außenwände ist aufgrund fehlender Dämmung deutlich schlechter als der derzeitige Anspruch an die Wärmeschutzeigenschaften von Wänden. Zudem weist der Außenputz eine Reihe schadhafter Stellen wie Löcher und Ablätterungen auf.

Die Außenwände sind entsprechend ihrer großen Fläche für einen sehr großen Teil der Wärmeverluste durch die Gebäudehülle verantwortlich. Trotz ihrer Dicke kann durch das Aufbringen eines Wärmedämmverbundsystems viel Energie eingespart werden. Mit einer 15 cm dicken Dämmung der Wärmeleitfähigkeitsgruppe 035 wird die über die gesetzliche Anforderung der EnEV hinausgehende erhöhte Anforderung der KfW und ein U-Wert von $0,2 \text{ W}/(\text{m}^2\text{K})$ erreicht.⁸ (Da der Berechnung der Dämmstoffdicke eine mittlere Dicke der Wände zugrunde liegt, handelt es sich auch um eine mittlere Dämmstoffdicke.)

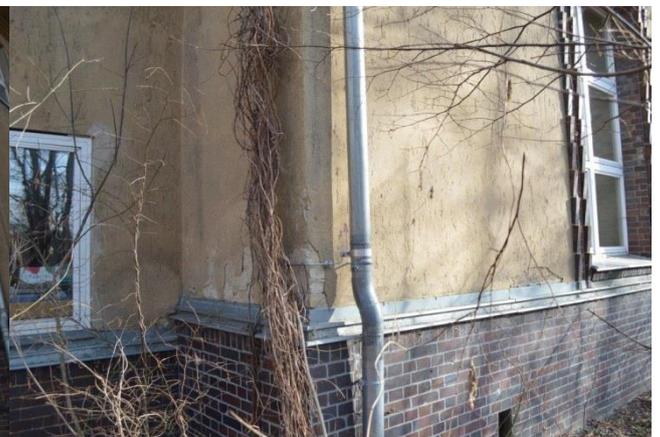
Mangelhafter Fensteranschluss sowie Schäden am Putz

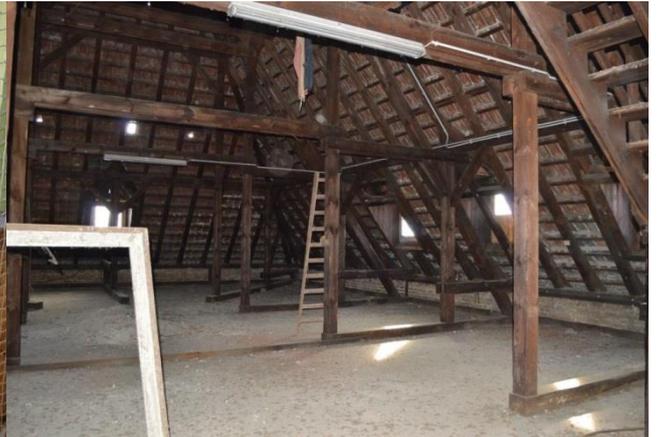
Nicht beheiztes Dachgeschoss

Die Decke gegen das unbeheizte Dachgeschoss besteht aus einer Holzbalkendecke mit Schüttung und z.T. oberseitiger Estrichschicht. In Einzelbereichen ist zwischen den Holzbalken eine Mineralfaserdämmung vorhanden, die jedoch aufgrund ihres Zustands und der geringfügigen Fläche rechnerisch nicht berücksichtigt wird. Gemäß [1] kann der U-Wert der Holzbalkendecke mit 0,8 W/(m²/K) angenommen werden. Der wärmetechnische Zustand der Decke entspricht damit nicht den heutigen Anforderungen.

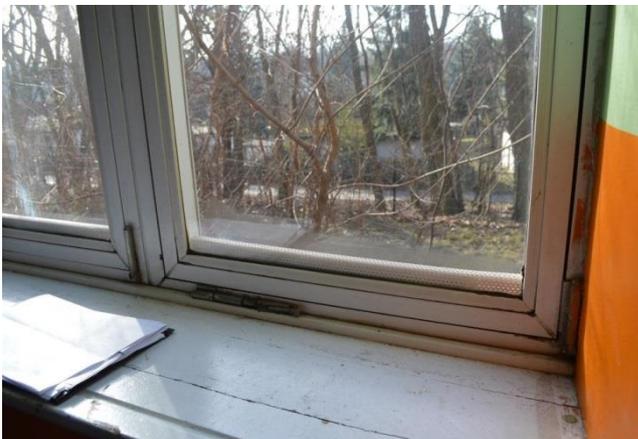
Undichtes Fenster

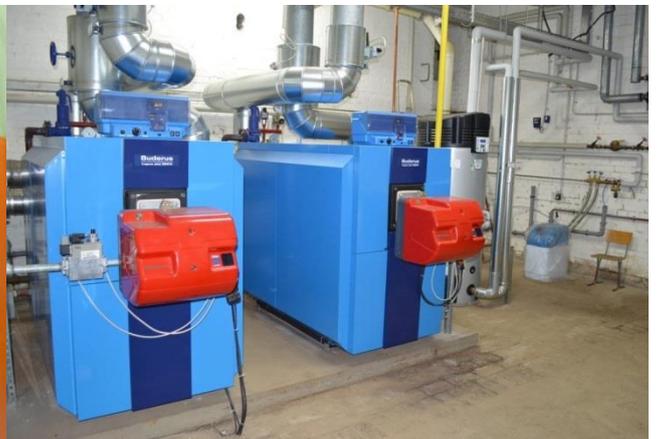
Neue Erdgasheizungsanlage

Die Raumwärme- und Warmwasserbereitung an der Grundschule erfolgt zentral im Kombibetrieb durch zwei Buderus Logano plus SB615 Erdgas-Brennwertkessel. Die Erdgasheizungsanlage aus dem Jahre 1993 befindet sich im Untergeschoss des Hauptgebäudes. Im Jahre 2012 wurden die Heizkessel und der Warmwasserspeicher ausgewechselt. Der Warmwasserspeicher AO Smith Cyclone III BFC hat ein Volumen von 368 Litern und verfügt über eine Zirkulationsleitung. Die 2012 installierten elektronisch geregelten Umwälzpumpen von GRUNDFOS MAGNA passen ihren Betriebspunkt dem Förderbedarf selbsttätig an.

Die neue Heizungs- und Warmwasserbereitungsanlage verfügt insgesamt über einen guten technischen Standard und eine gute Energieeffizienz. Eine Sanierung ist nur im Rahmen von Erneuerungsinvestitionen durchzuführen.

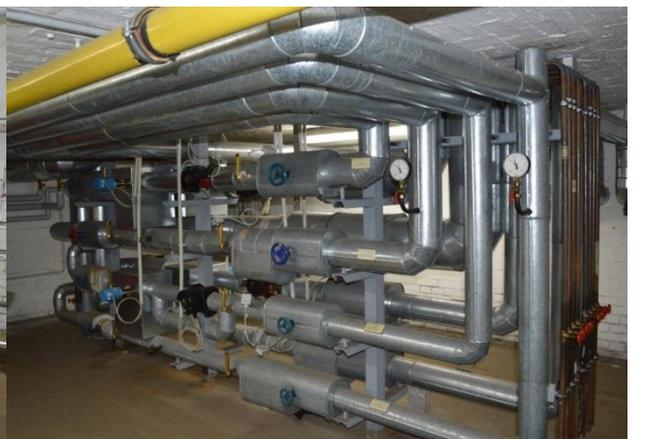
Wärmeverteilung

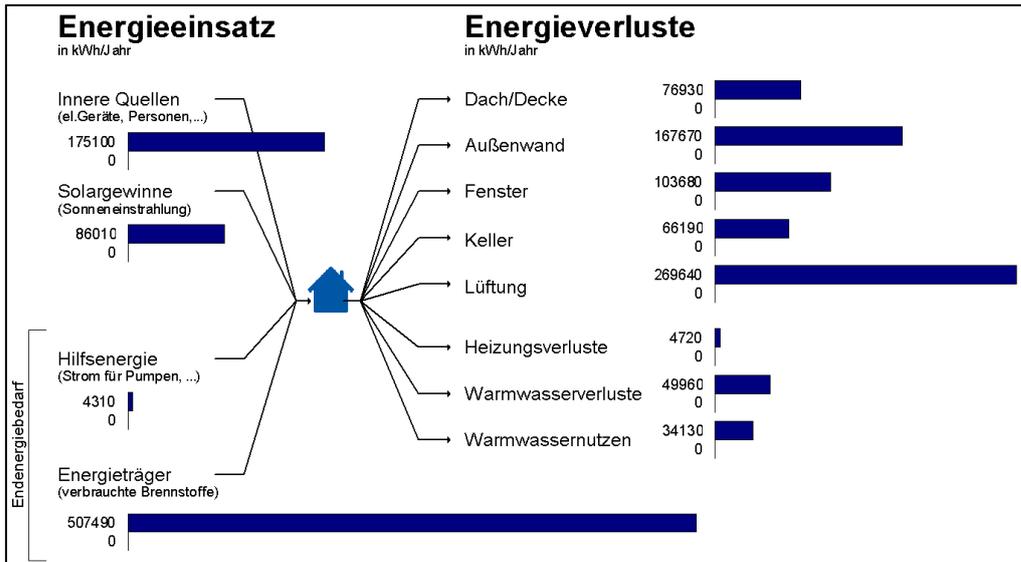
Für den beschriebenen Ist-Zustand der Gebäudehülle und der technischen Anlagen des Schulgebäudes berechnet sich die nachfolgende Energiebilanz. Abbildung 6 zeigt anhand der Energiebilanz des Gebäudes anschaulich, welchen Anteil die einzelnen Bauteilgruppen am Gesamtwärmeverlust haben und welche Wärmegewinne und –zufuhr diesen gegenüber stehen. Abbildung 7 fasst diese Angaben zusammen und ergänzt sie um die für die Wärmeerzeugung auftretenden Primärenergieverluste.

Abbildung 6: Energieeinsatz und -verluste für den Ist-Zustand des Schulgebäudes

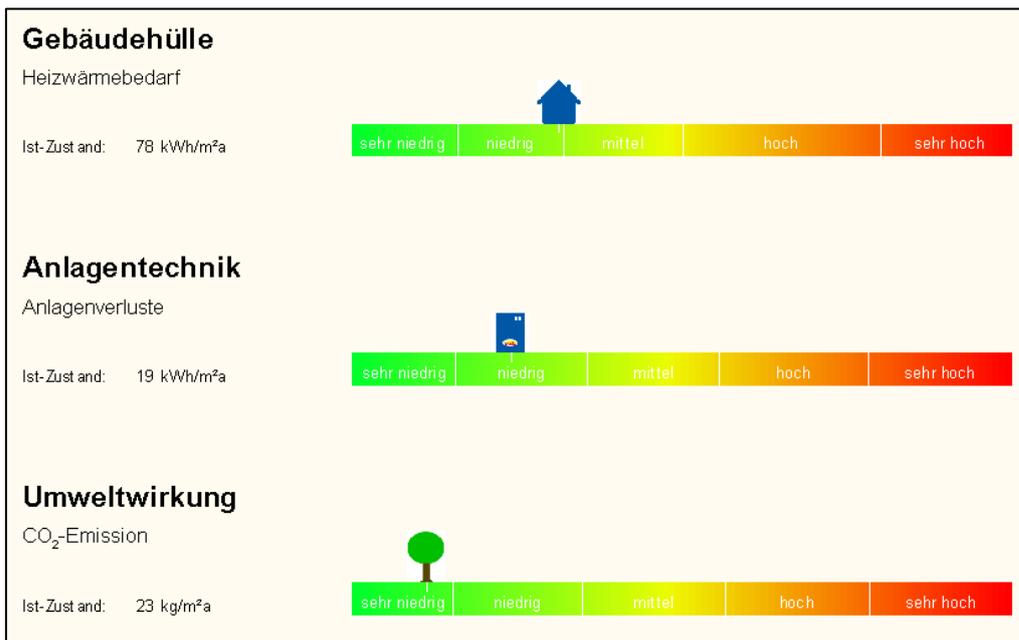
Die folgende Grafik stuft den energetischen Zustand der Gebäudehülle und der technischen Anlagen sowie den Umfang der Treibhausgasemissionen des Schulgebäudes anhand der Berechnungsergebnisse anschaulich und übersichtlich ein. Für die Anlagentechnik wird hierbei der Primärenergiebedarf bewertet.⁷ Alle drei verglichenen Werte beziehen sich auf die rechnerische Energiebezugsfläche des Gebäudes.

Abbildung 8: Beurteilung des Ist-Zustandes des Schulgebäudes (bei Ansatz der Standard-Innentemperatur von 19°C)

In der Einstufung des Heizwärmebedarfs im mittleren Bereich spiegelt sich die Tatsache, dass mehr als die Hälfte der Fensterflächen bereits energetisch saniert wurden. Gleichwohl zeigt sich ein weiteres Sanierungspotential. Aufgrund der modernisierten Anlagentechnik werden die Anlagenverluste im niedrigen bis mittlerem Bereich eingestuft, was auch die Umweltwirkung leicht positiv beeinflusst. Ein weiteres Einsparpotential ist auch hier noch vorhanden.
