Heike Kennecke
„Bau- und Bodenbefunde in der Königstraße in Berlin“

14. Berliner Archäologentag am 8. November 2010

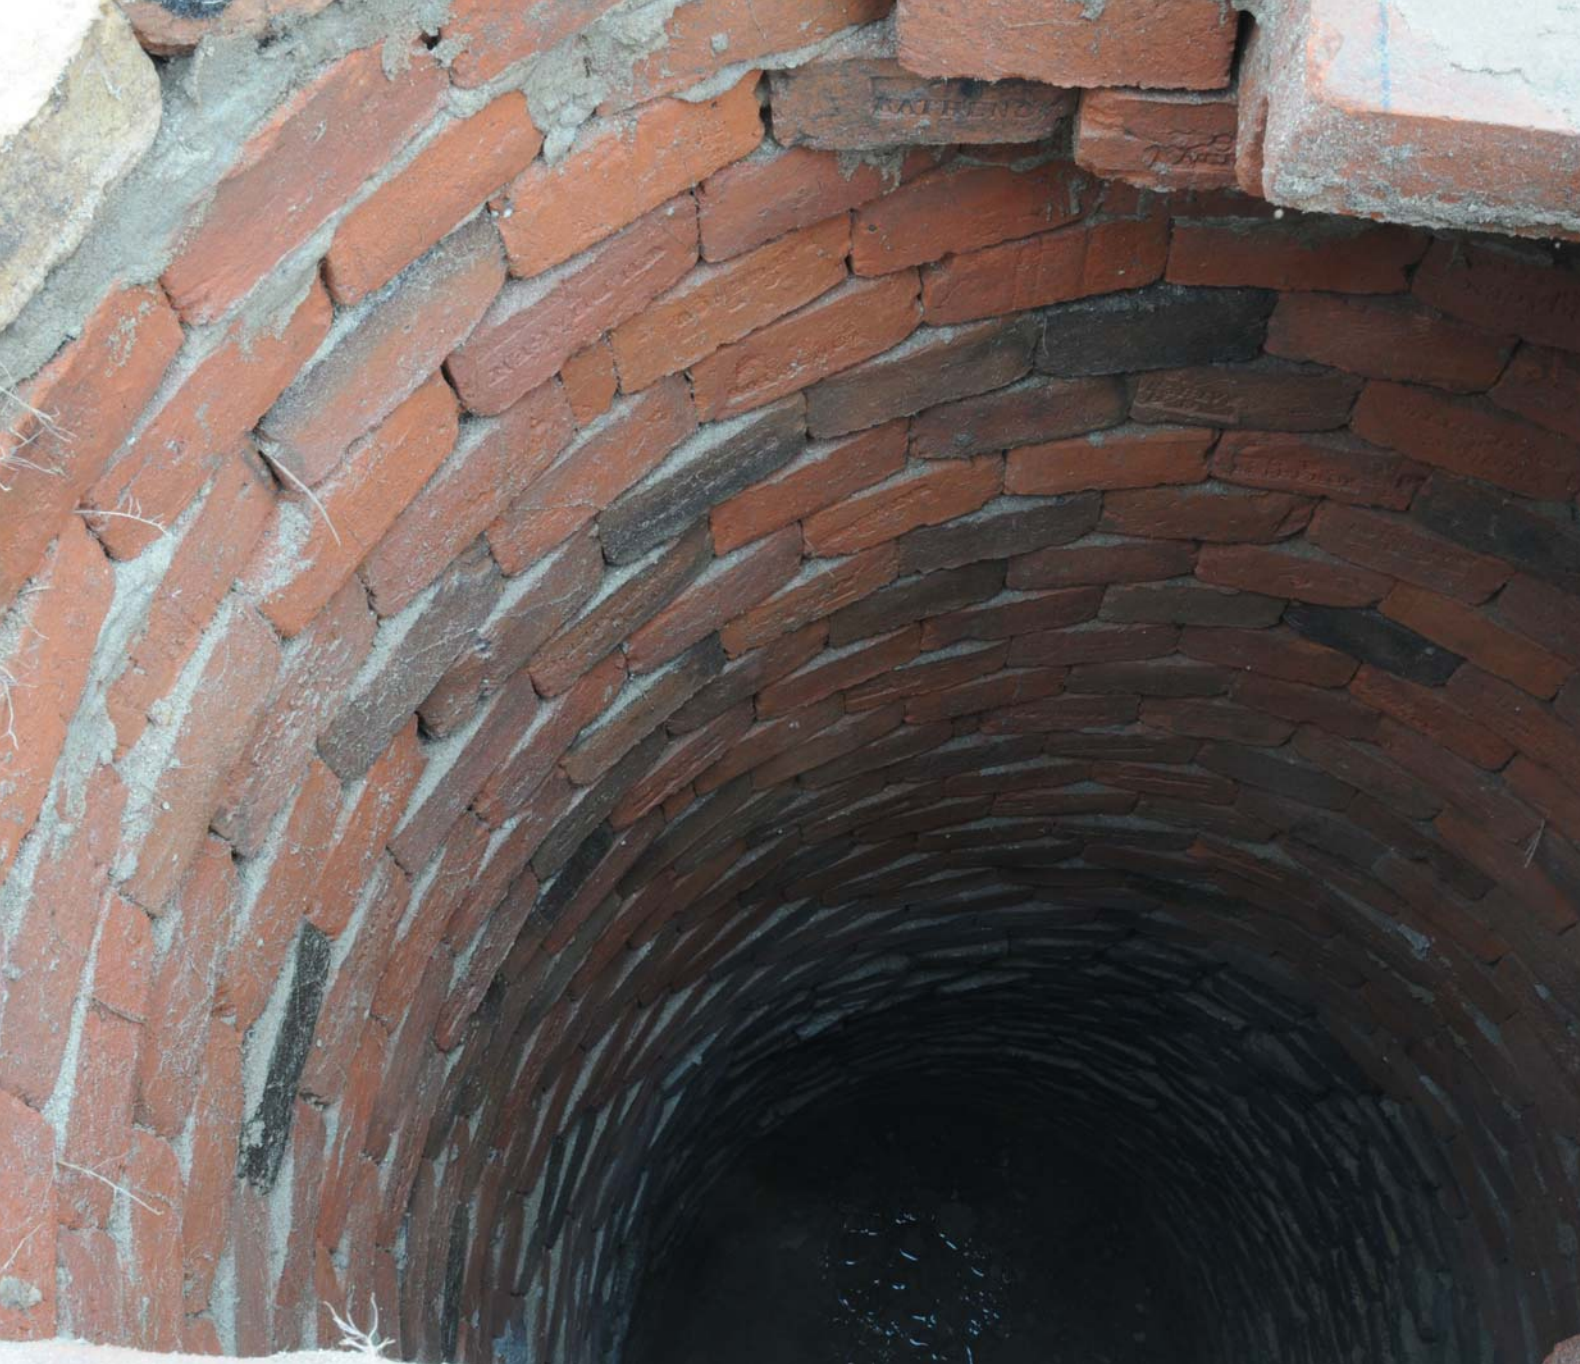
Abb. 1: Ziegelbrunnen aus dem 19. Jahrhundert

In jedem Grundstück gab es wenigsten einen, im Grundstück 61 sogar vier Brunnen. In ihrer Zeitstellung sind sie jedoch sehr unterschiedlich. In die jüngere Zeit, ins 18. und 19. Jahrhundert, gehören Ziegelbrunnen (Abb. 1), in die ältere Holzkastenbrunnen. Die Hölzer wurden zum Teil schon von Karl-Uwe Heußner dendrochronologisch untersucht. Zwei Brunnen aus dem Grundstück 61 erbrachten die Daten um/nach 1220 bzw. 1255 +/- 10, was einen Hinweis darauf liefert, dass das Stadtquartier in der ersten Hälfte, spätestens Mitte des 13. Jahrhunderts angelegt worden ist. Bei der Anlage des Quartiers wurden Grundstücke mit Breiten zwischen 7 m und 10 m abgesteckt. Die Grenzen der Anwesen ließen sich anhand von Wandfluchten, Fundamentresten, Gräben oder speziellen Befundverteilungen rekonstruieren. Die materiellen Hinterlassenschaften der ersten Bewohner bestehen hauptsächlich aus Keramikscherben schlichter blaugrauer Keramik. Die erste glasierte Keramik und etwas Glas tauchen erst in den Schichten des späten 13. Jahrhunderts auf.

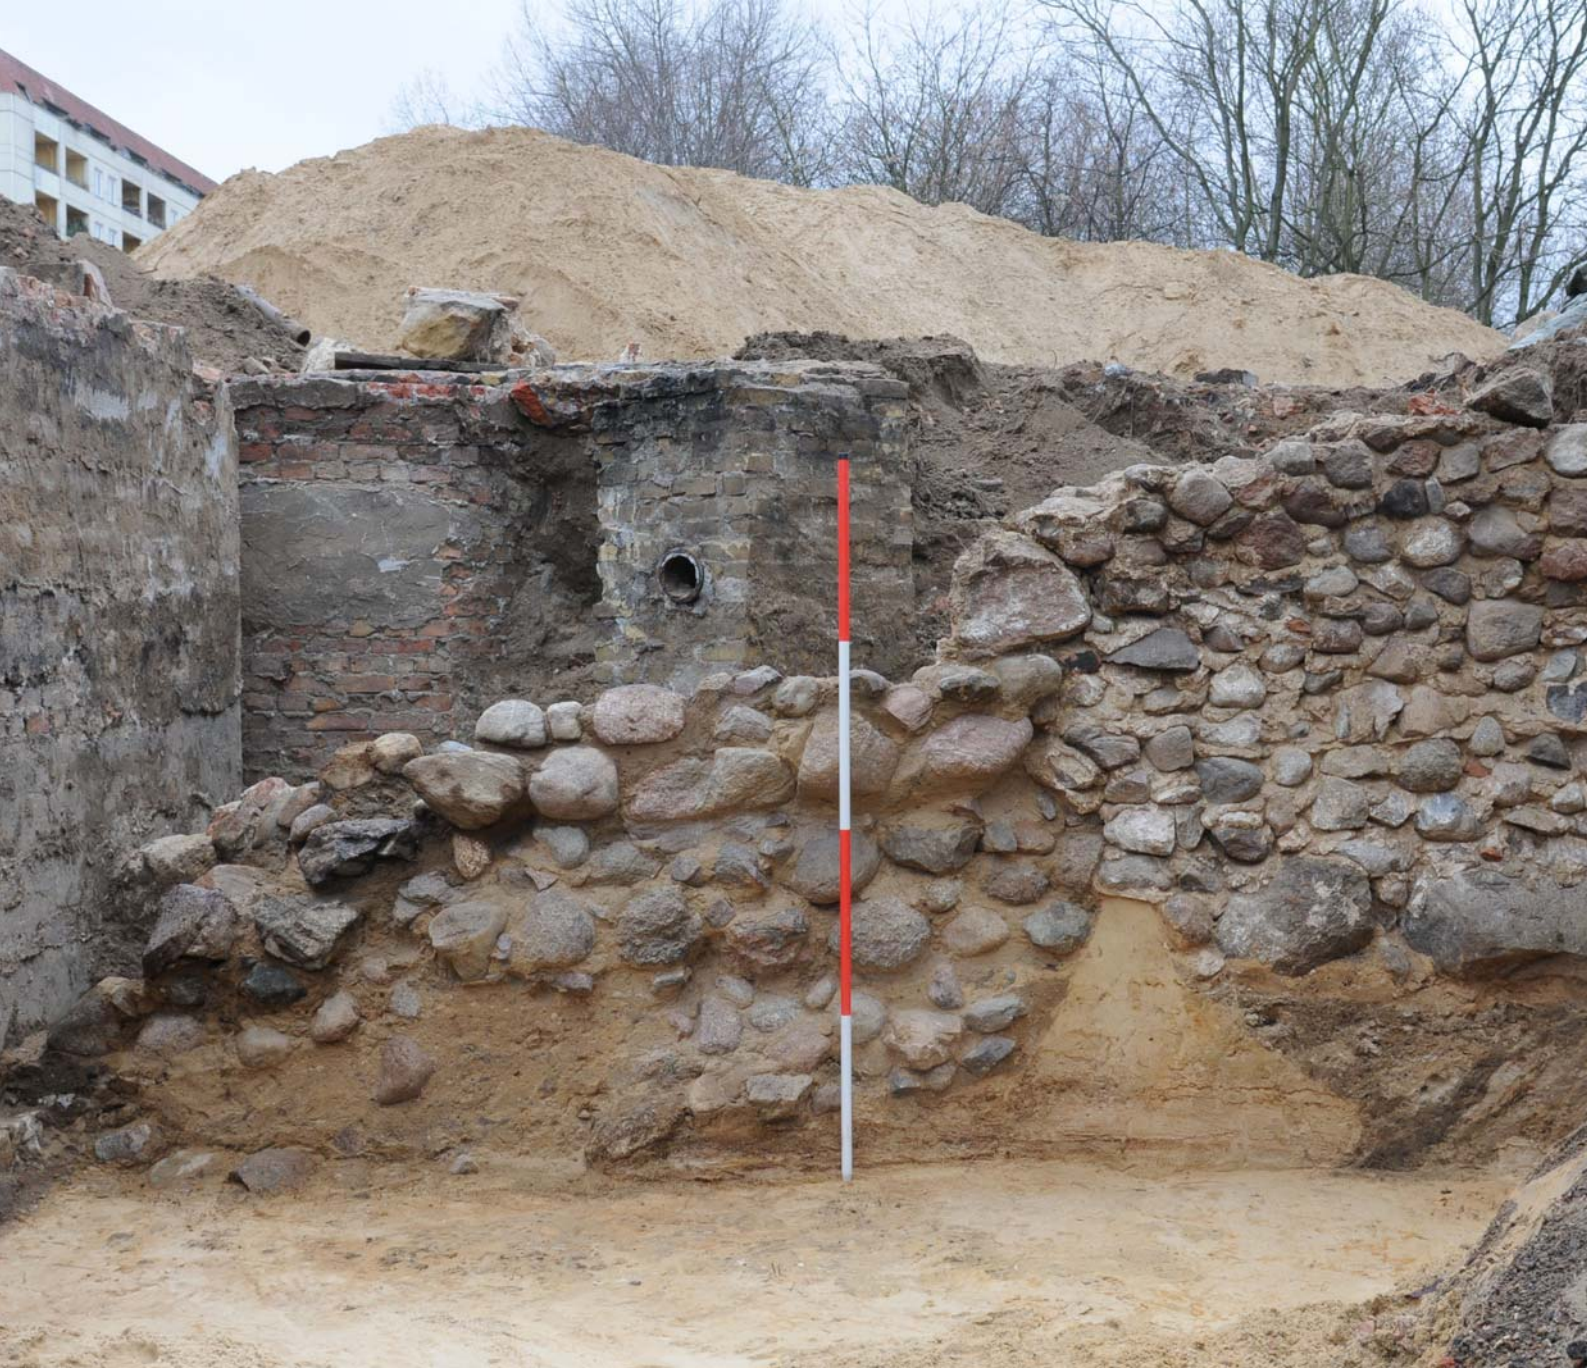
Abb. 2: Steinkeller; links Mauerwerk aus dem 14. Jahrhundert, rechts Mauerwerk um 1500

Im 14. Jahrhundert begann man dann, die Erd- und Holzkeller in den Höfen durch Steinbauten zu ersetzen. Auch der bereits genannte Keller, der schon als einfacher Holzkeller zweimal erneuert worden war, wurde nun ein viertes Mal, diesmal in Stein aufgeführt. Ein letzter Umbau folgte um 1500 (Abb. 2). Im 15. Jahrhundert erhielten auch die Vorderhäuser Steinkeller und man begann, die ersten Grundstücke zusammenzulegen. Seit dem 18. Jahrhundert war die Nummer 60 das bedeutendste Grundstück. Es erstreckte sich über vier mittelalterliche Parzellen und war 30 m breit. 1724 ließ Friedrich Wilhelm von Grumbkow, Geheimer Staatsrat und Kriegsminister Friedrich Wilhelms I., das darauf stehende Gebäude
