31. BERLINER DENKMALTAG - REDEBEITRAG WINFRIED BRENNE

Akademie der Künste - Modernisierung eines Denkmals

31. Berliner Denkmaltag
 'Das doppelte Berlin 1957 – 1987 – 2017'
 Beitrag: Akademie der Künste - Modernisierung eines Denkmals

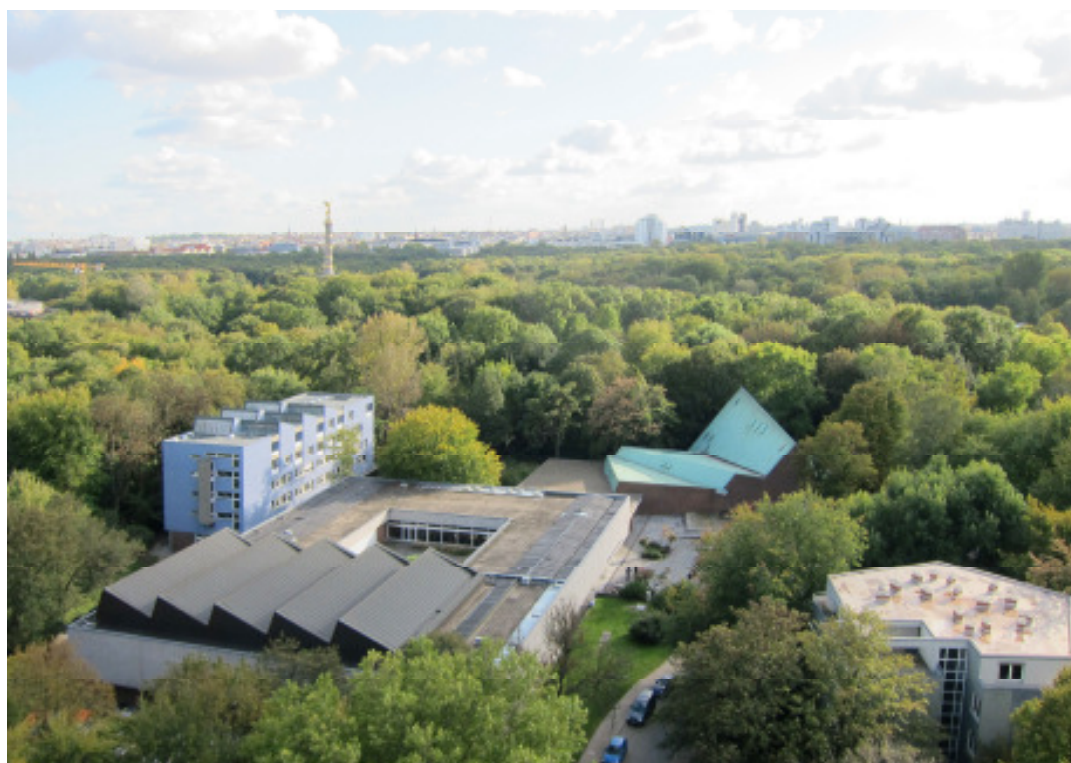
Abb. 1

Luftbild der Akademie der Künste am Hanseatenweg 10 nach der Sanierung, Blick von Norden, Brenne Architekten, 2012.

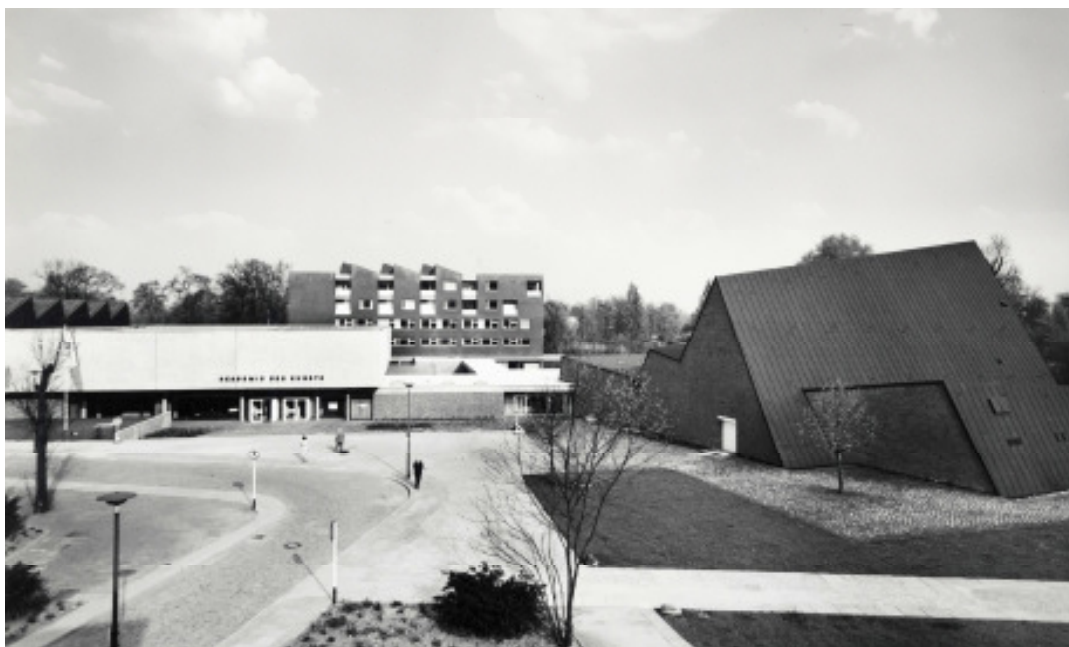
Abb. 3 Rudolf Kessler, Die Akademie der Künste am Hanseatenweg 10, Gesamtansicht, 1960. Quelle (Rechte): Landesarchiv Berlin, F Rep. 290 Nr. 0263329 / Fotograf: Rudolf Kessler.

Der Gebäudekomplex lässt sich in drei Gebäudeteile gliedern, welche ihrer Funktion nach unterschiedlich ausgestaltet worden sind und sich klar voneinander abgrenzen. Auch diese galt es wieder in ihrer Differenziertheit zueinander deutlicher in Erscheinung treten zu lassen. Von Norden her kommend, empfängt einen zunächst das zweigeschossige Ausstellungsgebäude (5.295,34m²) mit seinen raumeinnehmenden, auskragenden weißen Kieselwaschbetonplatten im Bereich des Obergeschosses, welche sich strahlend gegen das dunkle Grün des Tiergartens hervorheben. Geschlossen und geradlinig, mit großzügigen Fensterfronten zum Innenhof hin sowie den wellenartigen

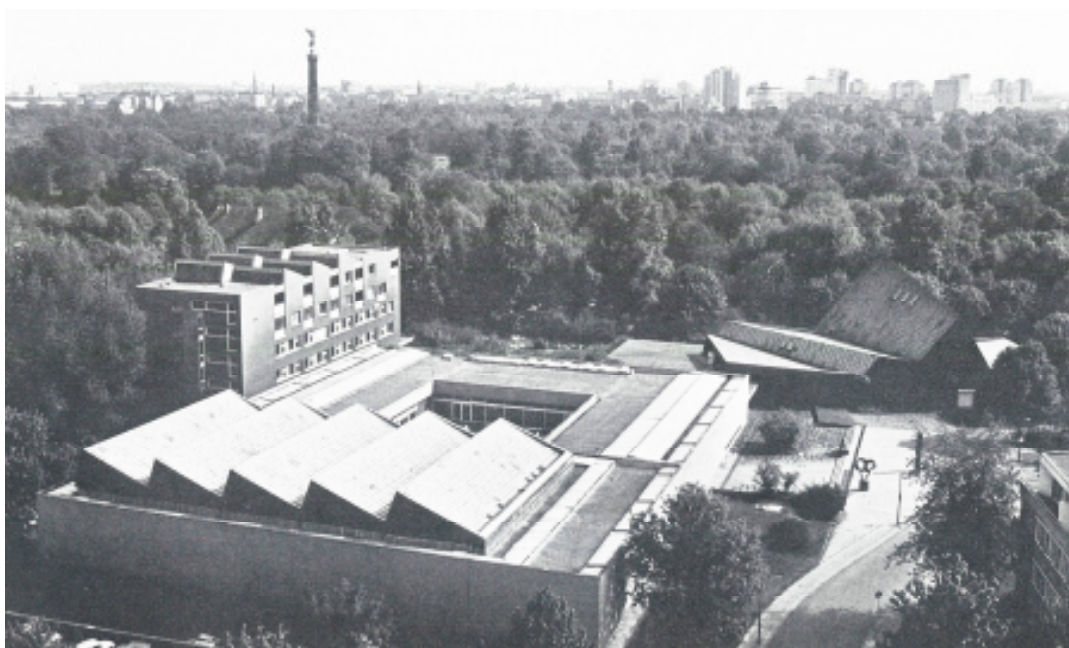
Shed-Oberlichtern für Ausstellungszwecke, macht es den Vorbeilafenden neugierig auf die Räumlichkeiten hinter der Fassade. Im Hintergrund zeichnet sich das Verwaltungsgebäude (3.496,38m²), in seiner Grundfläche deutlich weniger raumeinnehmend, jedoch mit fünf statt nur zwei Geschossen, durch seine eigenständige Farb- und Materialgebung sowie Proportion als eigener Gebäudeteil ab. Die Zugehörigkeit wird durch die vom Ausstellungshaus aus fortlaufende Klinkerverkleidung des Erdgeschosses und das Aufgreifen der charakteristischen Gestaltung der Oberlichter – bei diesem Gebäudeteil in leicht versetzter Form – erkennbar gemacht. Die Vielzahl der Fenster jedoch weist, im Vergleich zum Ausstellungskubus, auf eine große Anzahl kleinerer Räume und damit auf eine abweichende Nutzung hin.

Abb. 4 Rudolf Kessler, Die Akademie der Künste am Hanseatenweg 10, Gesamtansicht. Quelle (Rechte): Landesarchiv Berlin, F Rep. 290 Nr. 0263328 / Fotograf: Rudolf Kessler.

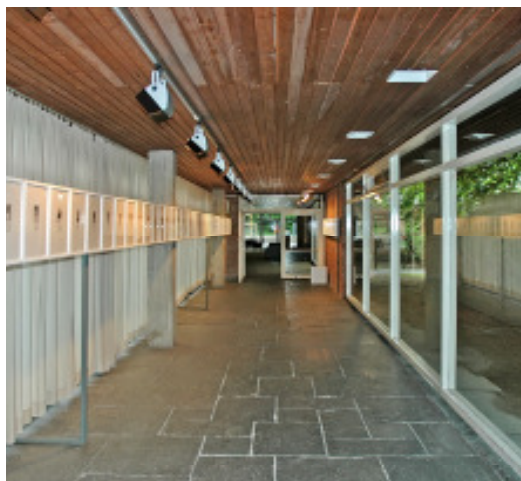
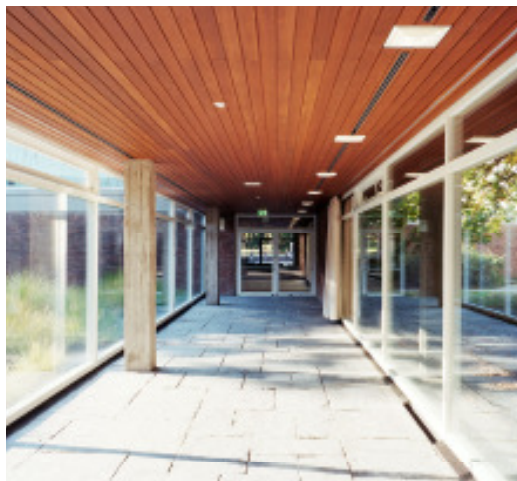
Abb. 6

Der Verbindungsgang zwischen Foyer des Studios und Verwaltungsgebäude, links: starke Beschädigungen der Holzdecke durch Feuchte, Spotlight-Schienen für Ausstellungszwecke mindern den Raumeindruck, Foto: Brenne Architekten, 2010; rechts: die Holzdecke wurde restauratorisch überarbeitet, erforderliche intensivere Beleuchtung und Brandschutzelemente wurden in den Deckenaufbau integriert, Fluchtwege wurden mittels Sicherheitsbeleuchtung im gesamten Haus gekennzeichnet, Foto: Holger Herschel, 2012.

Düttmanns, welche so vielseitig und doch nie überladen erscheint oder sich einem aufdrängt, wurde wieder zum Vorschein gebracht. Der wohl aufwändigste Teil war hierbei die Instandsetzung der Holzgetäfelten Decken aus Brasilianischer Kiefer.

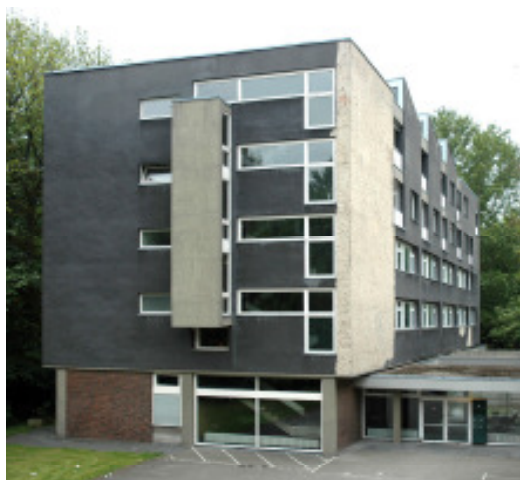
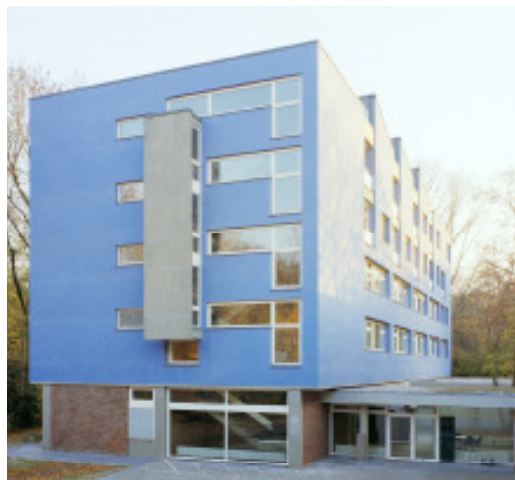
Abb. 7 Das Verwaltungsgebäude vor und nach der Sanierung, links: Putz entspricht nicht der bauzeitlichen Farbigkeit, Putz großflächig abgängig, Foto: Brenne Architekten, 2010; rechts: Fassadenputz mit durchgefärbtem Wärmedämmungsputz komplett erneuert und die bauzeitliche Farbigkeit wiederhergestellt, Foto: Holger Herschel, 2012.

Aus energetischen Gründen mussten Dach und Fassade des Verwaltungsgebäudes, sowie die Fenster im gesamten Erdgeschoss instandgesetzt werden. Auch die Lüftungskanäle wurden samt Außenluftansaugung und Dämmung an den zwingend notwendigen Stellen ertüchtigt. Diese enthielt schadstoffbelastetes KMF und musste daher durch Schaumglas ersetzt werden.

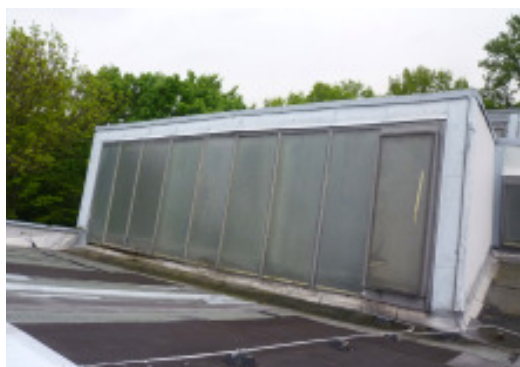
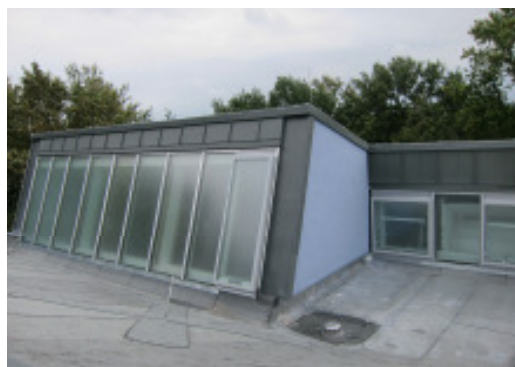
Abb. 8 Das Dach des Verwaltungsgebäudes mit den charakteristischen Shed-Oberlichtern vor und nach der Sanierung, links: undichte Anschlüsse und Abdeckungen machten eine Sanierung zwingend notwendig, Foto: Brenne Architekten, 2010; rechts: das Dach nach der Sanierung, Foto: Brenne Architekten, 2012.

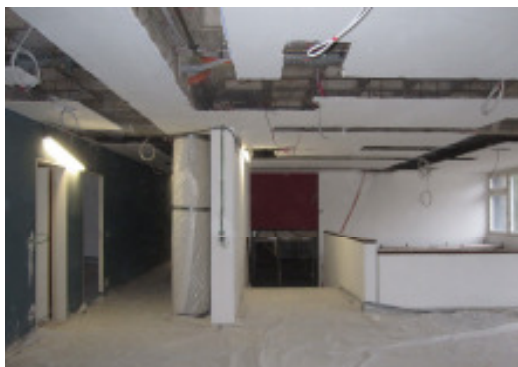
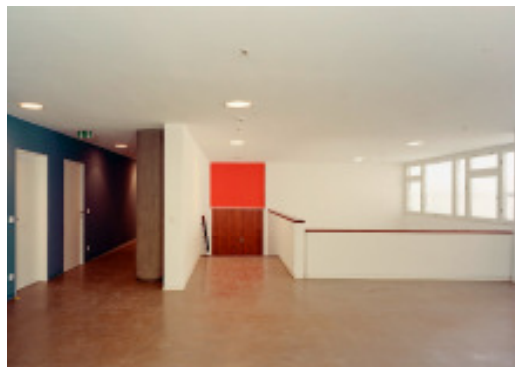
Abb. 9 Das Verwaltungsgebäude während und nach der Sanierung, links: für die zahlreichen Versorgungsstränge und Ertüchtigungen der Bestandsanlagen mussten die Decken zumindest in Teilen geöffnet werden, Foto: Brenne Architekten, 2011; rechts: die bauzeitliche Material- und Farbgestaltung ist wieder in seiner Gänze erfahrbar, große Teile der Bestandsdecken (Rabitzdecken) konnten erhalten werden, Foto: Holger Herschel, 2012.

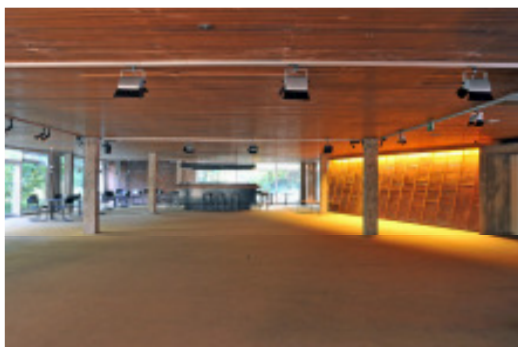
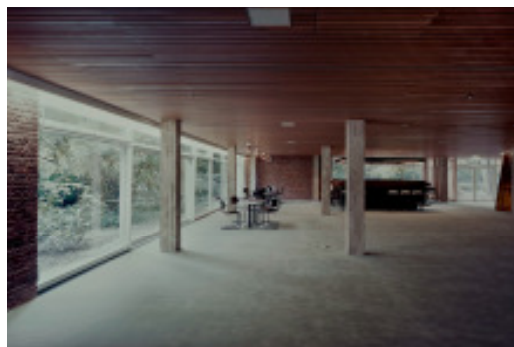
Abb. 10

Das Foyer des Studios vor und nach der Sanierung, links: Spotlight-Schienen für Veranstaltungszwecke mindern den Raumeindruck, Foto: Brenne Architekten, 2010; rechts: die Beleuchtung ist in den Deckenaufbau integriert worden, wobei Leuchten in Anlehnung auf das bauzeitliche Erscheinungsbild ausgewählt wurden, Foto: Holger Herschel, 2012.

Zur Entstehungszeit des Gebäudes Ende der 50er Jahre eine absolute Neuerung, geben die an vielen Stellen eingesetzten Down-Lights dem Gebäude seine besondere Atmosphäre. Bei der Ertüchtigung der Leuchten durfte zum einen dieses Erscheinungsbild nicht verzerrt, zum anderen musste auf die veränderten Ansprüche an Energieeinsparung und Sicherheit eingegangen werden. Daher entschied man sich, nur die Leuchtmittel, nicht die gesamten Leuchtkörper, auszutauschen. Die Bestands-Einbau-Downlights wurden mit LED-Leuchtmitteln ausgestattet. Von Vorteil ist dabei, dass mittlerweile auch bei LED-Licht die Lichtfarbe wählbar ist. Sie ähnelt nun der ursprünglichen Lichtsprache der Räume. Zudem ermöglicht die Verwendung individueller Downlights in den öffentlichen Bereichen mit unterschiedlicher Ansteuerung und stufenloser Dimmung der Lichtstärke eine große Bandbreite an Beleuchtungsvarianten, die problemlos den einzelnen Veranstaltungen angepasst werden kann, wie man es von einem heutigen Veranstaltungsgebäude erwarten muss.

Dass damit keine flächige, sondern eine punktuelle Ausleuchtung der Verkehrsflächen einhergeht, wurde mit dem denkmalpflegerischen Anspruch begründet und baurechtlich als Ausnahme akzeptiert. Überformungen des bauzeitlichen Bestandes wurden zu großen Teilen rückgebaut. Dies betrifft nicht nur sichtbar angebrachte Akustikelemente oder Scheinwerfer, sondern auch den im Foyerbereich des Ausstellungsgebäudes unangenehm in den Raum hineinragenden Empfangstresen.

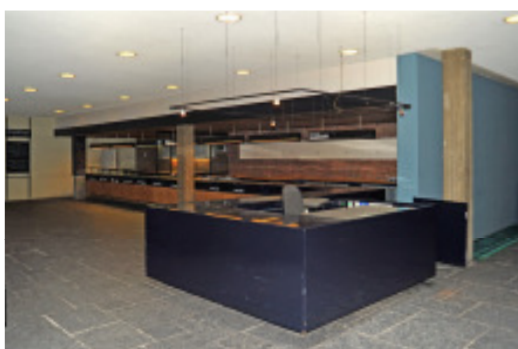
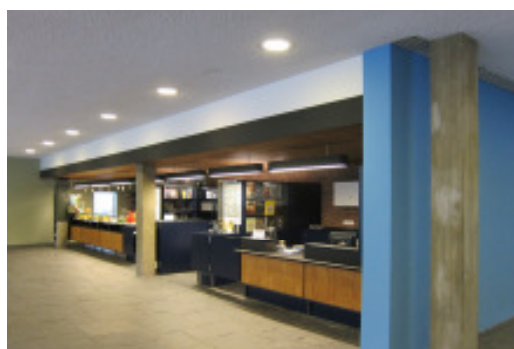
Abb. 11

Das Foyer des Ausstellungsgebäudes vor und nach der Sanierung, links: der Empfangsbereich wurde um einen raumeinnehmenden Tresen erweitert, welche das bauzeitliche Erscheinungsbild stark mindert, zusätzliche Leuchten wurden für diesen Arbeitsbereich angebracht, Foto: Brenne Architekten, 2010; rechts: der Tresen wurde rückgebaut und die Funktionsbereiche durch eine optimierte Planung in den dahinter liegenden Tresenbereich integriert, links davon wurde zusätzlich, entsprechend der veränderten Nutzeranforderungen, ein Bookshop integriert, Foto: Brenne Architekten, 2012.

Durch die Entfernung des Tresens bietet sich dem Eintretenden fortan wieder die ursprüngliche Tresenflucht mit Cafeteria- und Empfangsbereich. Entsprechend der veränderten Nutzeranforderung wurde in dieser Flucht zusätzlich ein Bookshop mit einem schlichten System aus Glastüren eingerichtet.
