Protokoll Sonder-AG Geschichte des Ortes: Vorstellung des Denkmalpflegeplans

Inhaltsverzeichnis - Denkmalpflegeplan
Dragonerareal Berlin-Kreuzberg

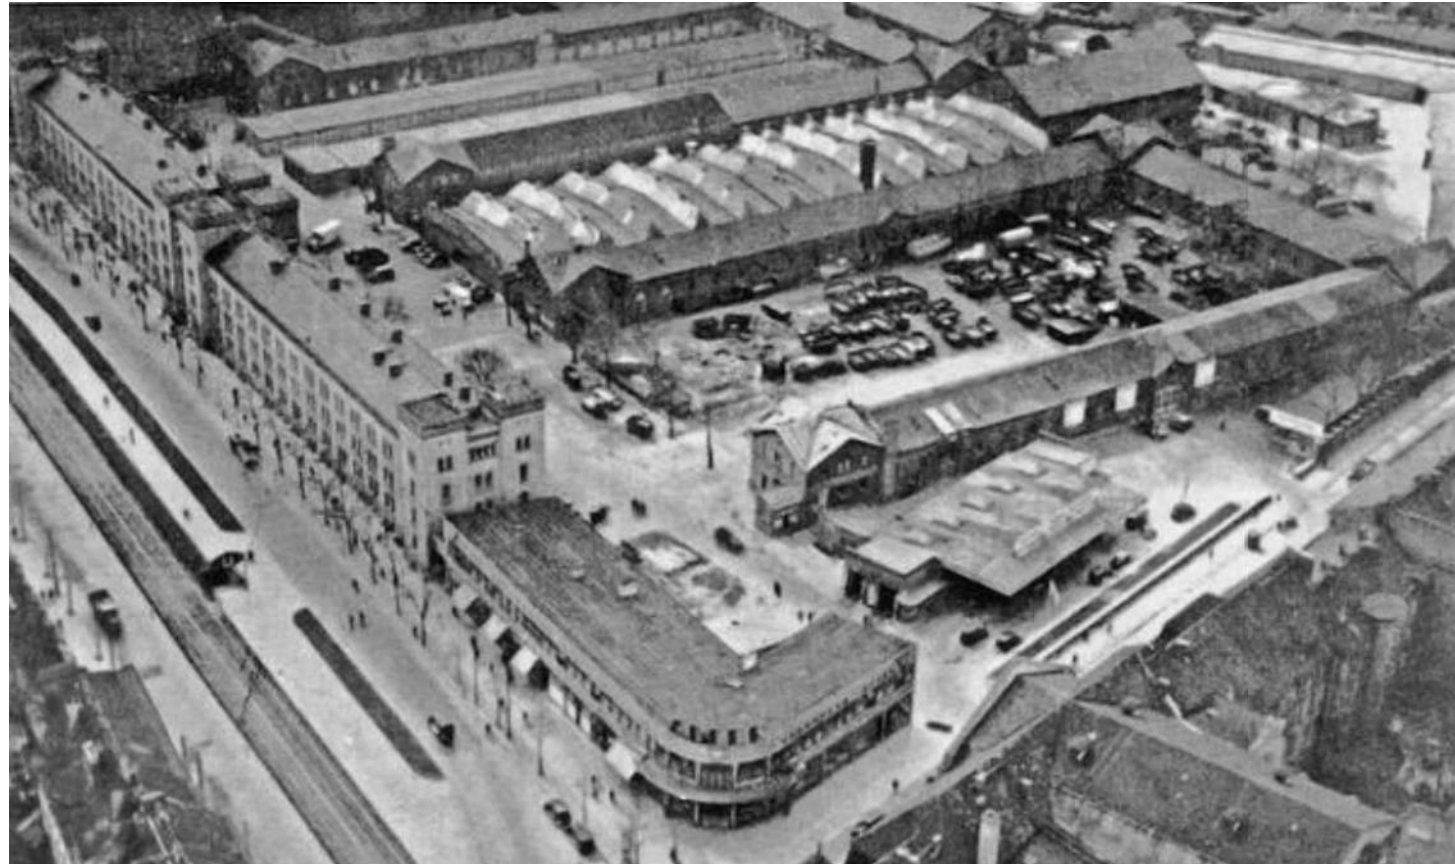
Gelände umstrukturiert für Automobilität (1930)
Translag I Adler-Werke

Eine systematische Entwicklung erfolgte schließlich ab 1927. Maßgeblich beteiligt an der Umstrukturierung für die Automobilität waren die Translag und die Adler-Werke. Beteiligte Architekten waren Walter Hämer (Adler-Halle 1927) und Heinrich Kosina (u. a. Tankstelle mit Waschanlage 1927).

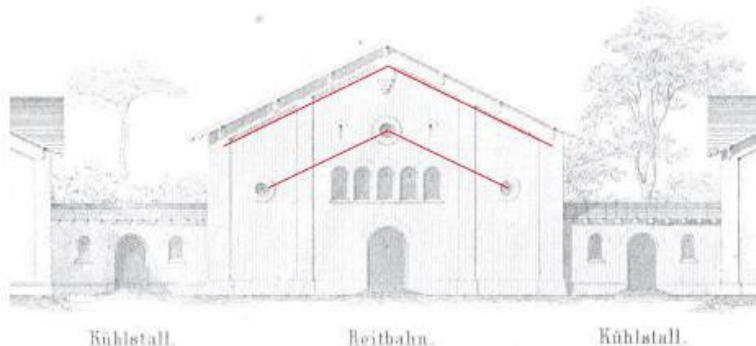
Abb. 02.33. Bauzeitliche Geometrie der Stirnfassaden: Fensteranordnung parallel zur Neigung des Ortgangs

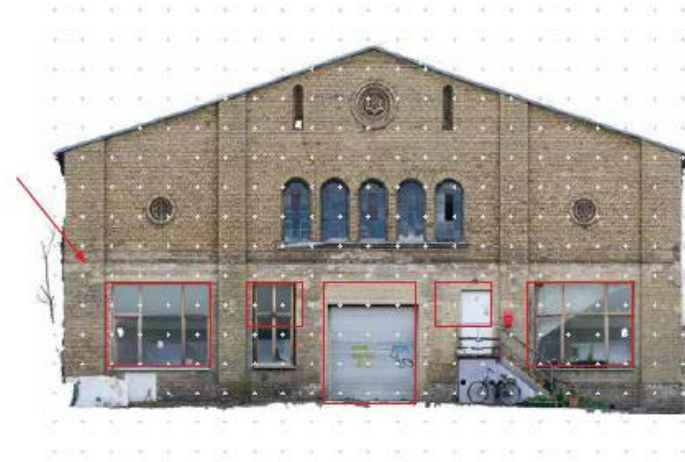
Abb. 02.38. Foto 2019. Westfassade. Fensteröffnungen von 1927, mehrfach überformt, Spuren der Befestigung des Vordachs erhalten (Pfeil)

Neben einer Fotodokumentation wurden auch Baualterskartierungen vorgenommen, mit dem Ergebnis, dass die aktuellen Fensteröffnungen bspw. aus der Zeit der Automobilität (1922-33) stammen. Die Fensterrahmen werden in die 1980er bis 1990er Jahre, die Zeit der KFZ-Betriebe, datiert.

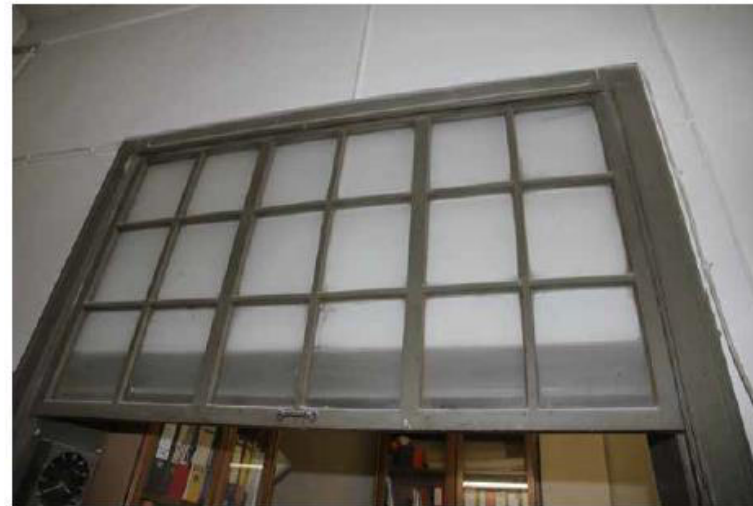
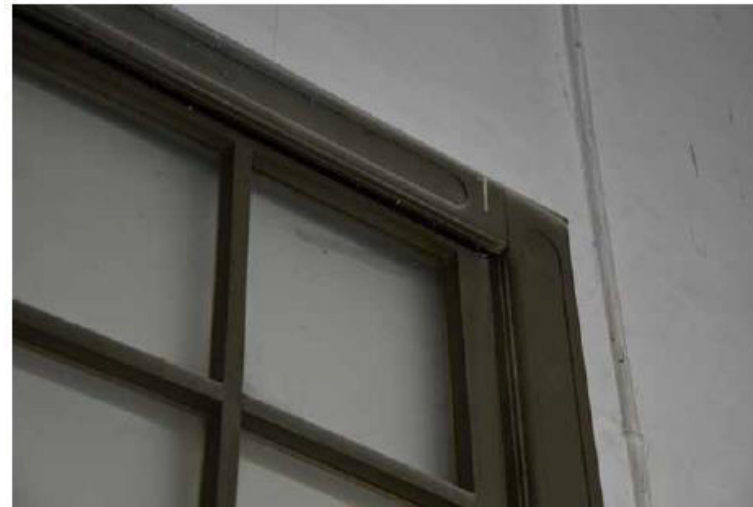
Kasse Schiebefenster

Auf einer händischen Grundrisskizze von 1942 für den Umbau der Adler-Halle ist im EG ein Kassenraum eingezeichnet, dessen Tresen mit Schiebefenster noch erhalten ist.

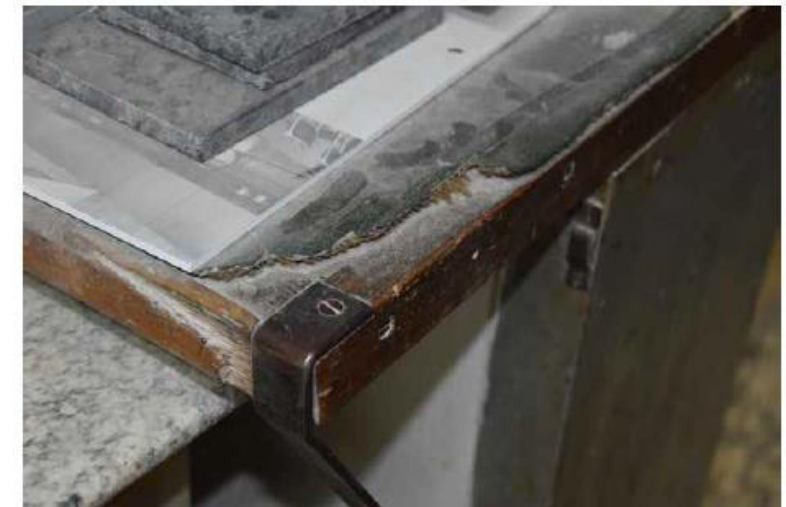
Kasse Tresen

Der Tresen besteht aus Holz mit einer Abdeckplatte mit Linoleumbeschichtung, die noch erhalten ist. Für den Durchgang konnte ein Teil aufgeklappt werden, der aber nicht mehr vorhanden ist.

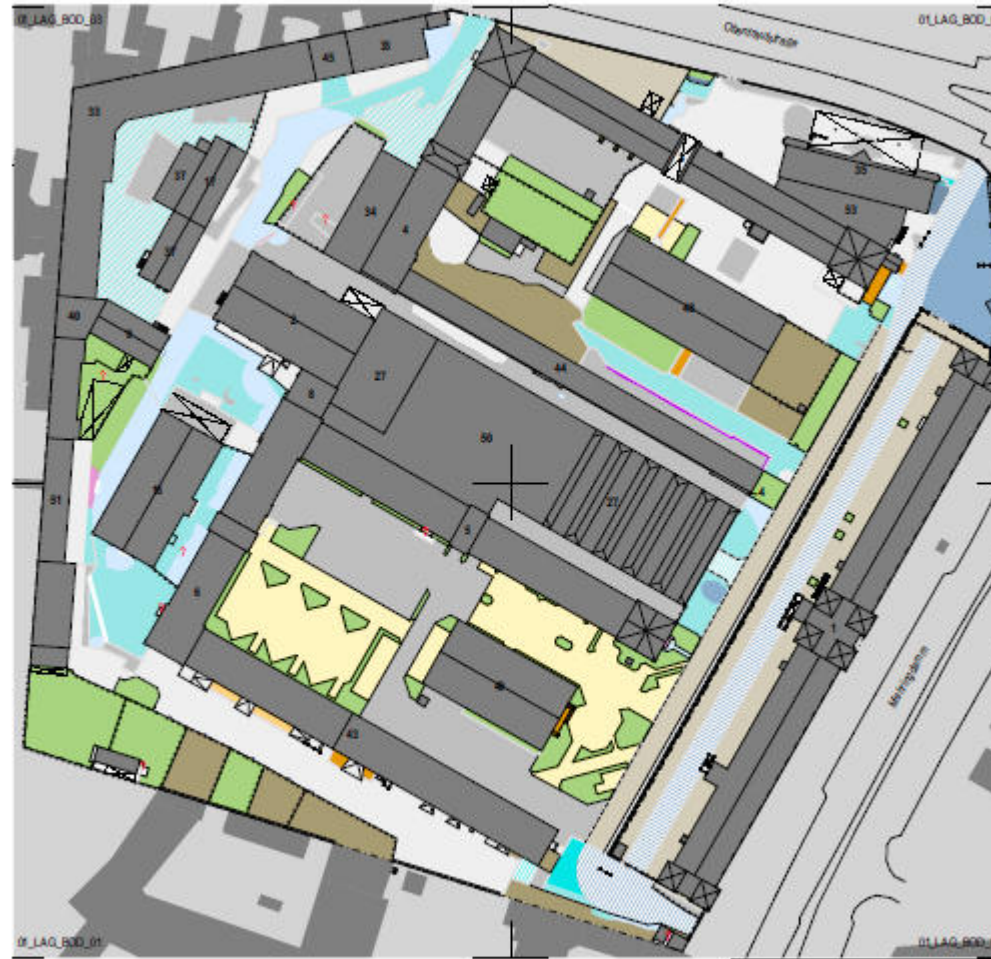
Kartierung der Geländeoberflächen, Stand: 02.10.2019

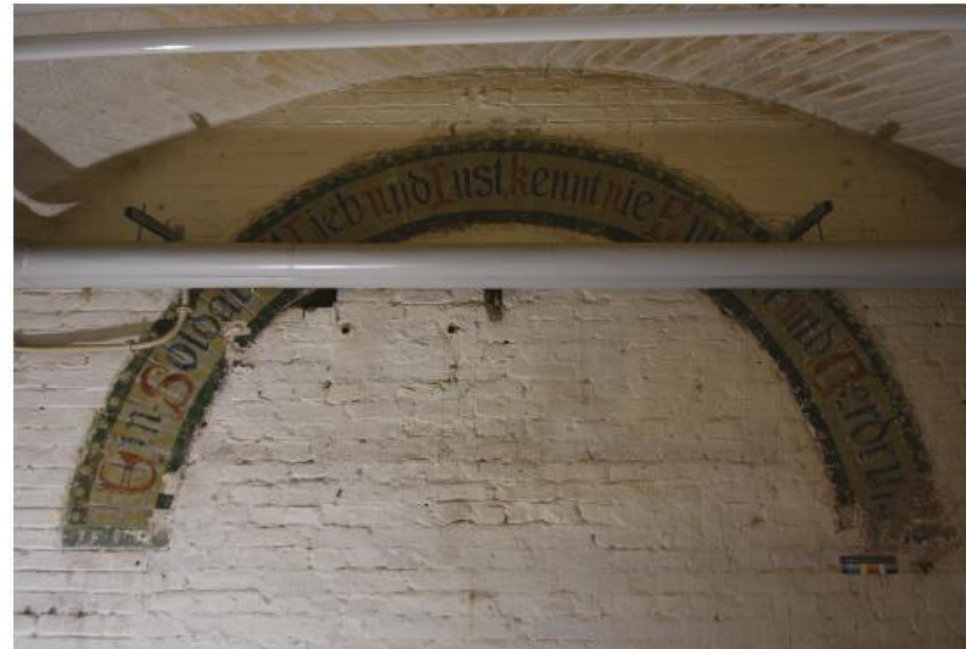
Die Schriftzüge über den rundbogenförmigen Durchgängen im Gebäude 5
