**Entwicklung eines fernerkundlich und  
GIS-basierten Umweltmonitoringsystems  
zur Erfassung und Bewertung stadtkÖkologisch  
relevanter Flächen im Bezirk NEUKÖlln von Berlin  
als Grundlage der Planung von Maßnahmen  
zur Verbesserung des ökologischen Zustands  
von Flora und Fauna (ÖKONEU)**

**Abschlussbericht  
der Projektmonate 28 - 43  
(01.02.2022 - 31.05.2023, Bericht Z4)**

**Teil 2: Ergebnisse  
Brandpfuhl (Gewässernummer 58325377)**

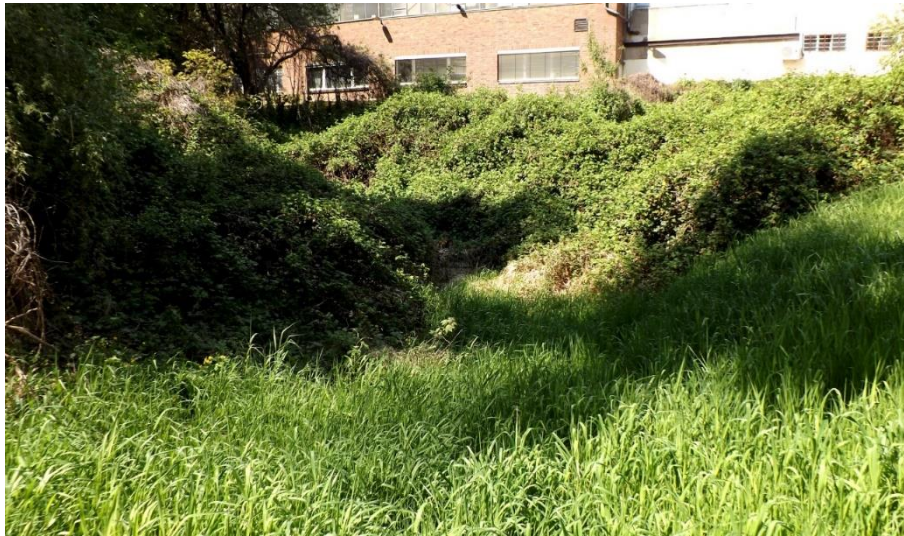
Abb. 2-2: Pfuhlsenke im Mai 2023.

Mitte Mai fand sich im Zentrum der Brandpfuhlsenke eine kleine Wasserfläche, die im Verlauf des Frühsommers austrocknete. Nach Aussage eines Anwohners bildet sich hier nach starken Niederschlägen auch aktuell noch immer gelegentlich eine kleine Wasserfläche.

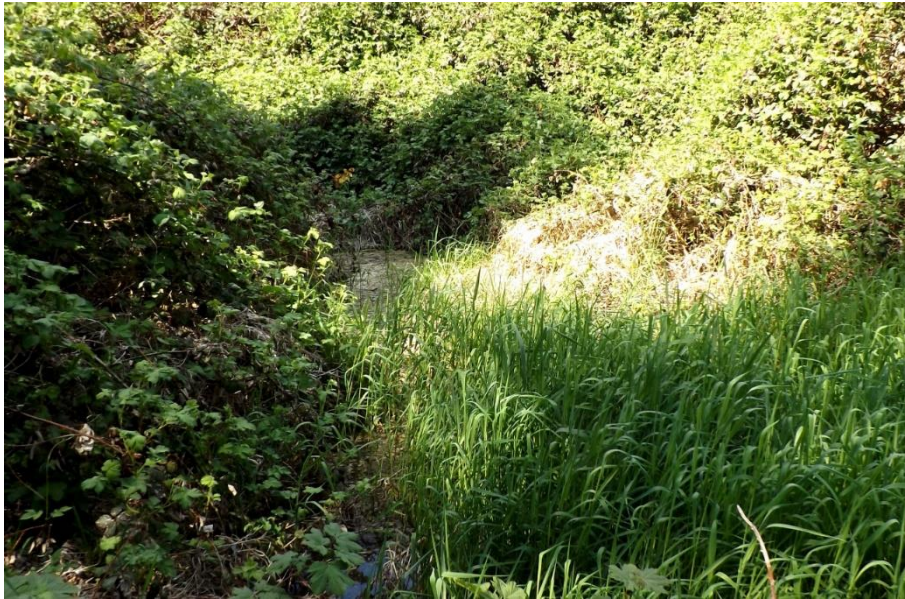
Abb. 2-3: Kleines temporäres Restgewässer und Rohrglanzgras-Röhricht Mitte Mai 2023.

Kleine, Mitte Mai 2023 temporär wasserführende Senke innerhalb eines artenarmen Rohrglanzgras-Röhrichts. Im Verlauf des Frühsommers trocknete die Fläche aus. Mitte August war der Bereich immerhin noch nass.

Der südliche Teil der offenen Pfuhlsenke wird – bis in die Böschung hinein - noch immer von dem bereits 1981 hier (großflächig) kartierten Rohrglanzgras-Röhricht eingenommen. Es handelt sich nahezu um einen Reinbestand des Rohrglanzgrases *Phalaris arundinacea*. Vereinzelt wächst das Rauhaarige Weidenröschen *Epilobium hirsutum*, eine Hochstaude feuchter Standorte, in dem Bestand. Im Hochsommer wurde das Röhricht bereichsweise von Zaun-Winde *Calystegia sepium* überwachsen.

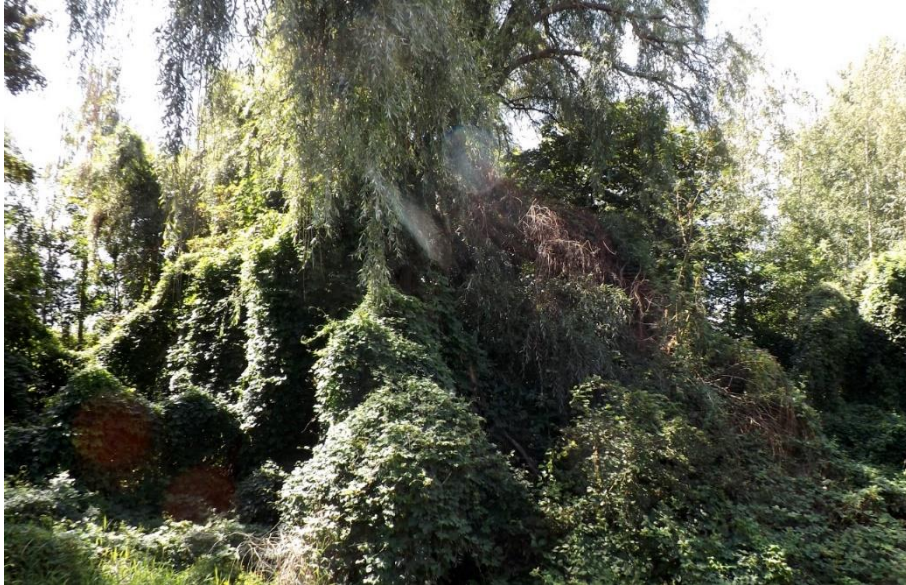
Abb. 2-5: Alte Baumweide.

Im Südwesten der Pfuhsenke befindet sich eine mehrstämmige anbrüchige Silber-Weide mit mächtiger Krone, die einen großen Teil der Senke überschirmt. Wegen des großen Kronbereiches wie auch des kleinen Kartierungsmaßstabes wurde die Baumweide flächig dargestellt. Innerhalb des abgegrenzten Bereiches bestehen verschiedene Zaunreste.

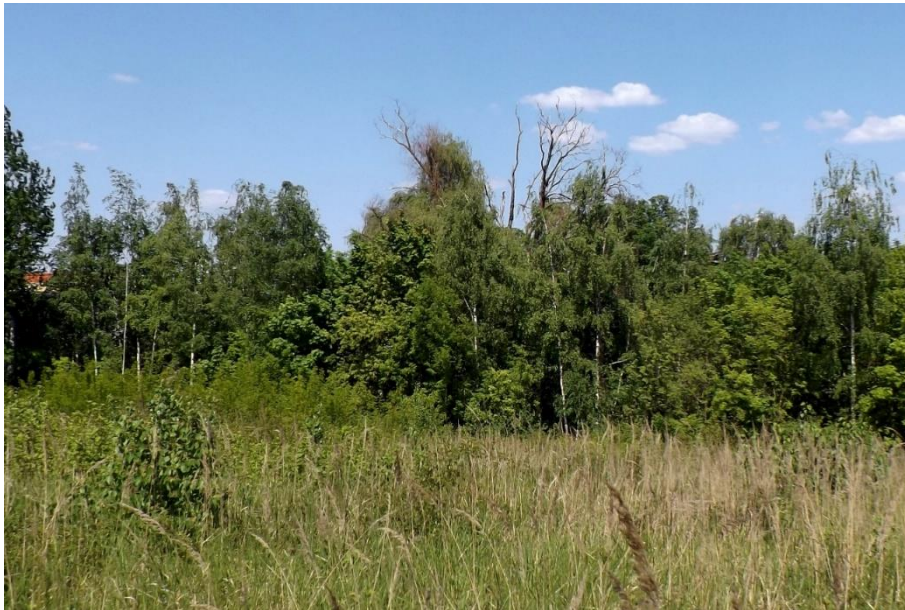
Abb. 2-6: Außenansicht des Gehölzbestandes von Süden.

Der westliche und südwestliche Rand des Pfuhlgeländes (Untersuchungsgebiet) wird von einem inzwischen weitgehend geschlossenen Gehölzbestand mit Vorwaldcharakter eingenommen. Der Bestand weist einen hohen Anteil nicht heimischer bzw. neophytischer Gehölze auf. Bei der Biotopkartierung 2004 wurden hier größtenteils noch Laubgebüsche und Ackerfläche kartiert.

Der Bestand wird von folgenden Gehölzarten aufgebaut: Birke, Stiel-Eiche, Eschen-Ahorn, Spitz- und Berg-Ahorn, Kirschkpflaume, Weichselkirsche, Robinie, Roter Hartriegel, Weißdorn, Holunder, Liguster, Rose, Flieder u.a. In der lückigen Krautschicht kommen v.a. Ruderalarten wie Kletten-Labkraut *Galium aparine*, Knoblauchsrauke *Alliaria petiolata*, Schöllkraut *Chelidonium majus* u.a. vor.

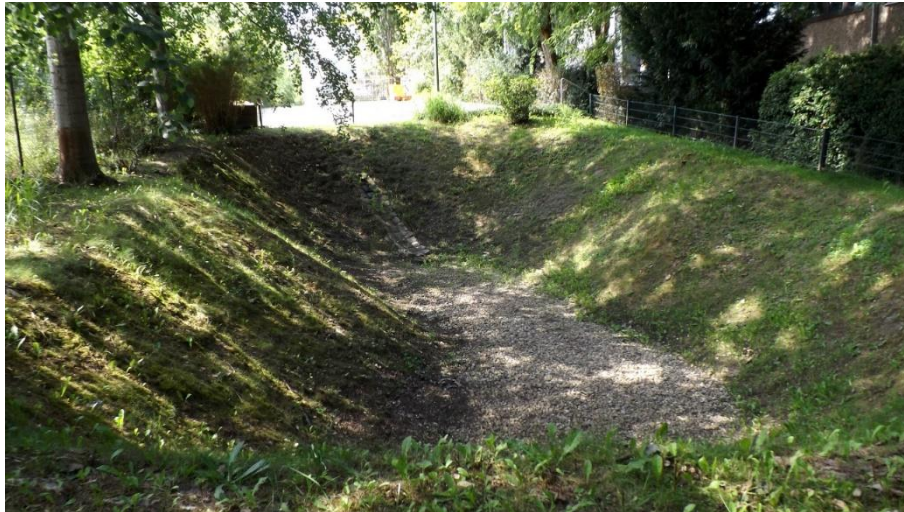
Abb. 2-7: Rückhaltebecken unmittelbar neben (westlich) dem Brandpfuhl.

Eine natürliche Reaktivierung des Gewässers ist wegen des Klimawandels nicht mehr zu erwarten. Es sollte daher geprüft werden, ob aus dem nördlich gelegenen Gewerbegebiet ggf. Regenwasser in die Brandpfuhlsenke geleitet werden könnte. Unmittelbar nordwestlich des Brandpfuhls befindet sich im Gewerbegebiet ein Rückhaltebecken. Zumindest hier sollte geprüft werden, ob eine Weiterleitung in die Pfuhsenke vertretbar (Wasserqualität) und möglich (Eigentümer, Kosten) wäre.

- Überprüfung einer möglichen Einleitung von Regenwasser aus dem nördlich angrenzenden Gewerbegebiet (bestehendes Rückhaltebecken!),
- Entfernung von Zaunresten und Abfall
- bei Bebauung des RIAS-Geländes: Einleitung von anfallendem Regenwasser in die Brandpfuhlsenke und parallel dazu Biotopentwicklungsmaßnahmen (Entfernung Brombeergestrüpp, Zurückdrängen und starke Auflichtung der umgebenden Gehölzbestände unter prioritärer Berücksichtigung neophitisch-invasiver Gehölzarten, Abzäunung, Anlage einer Aussichtsplattform).

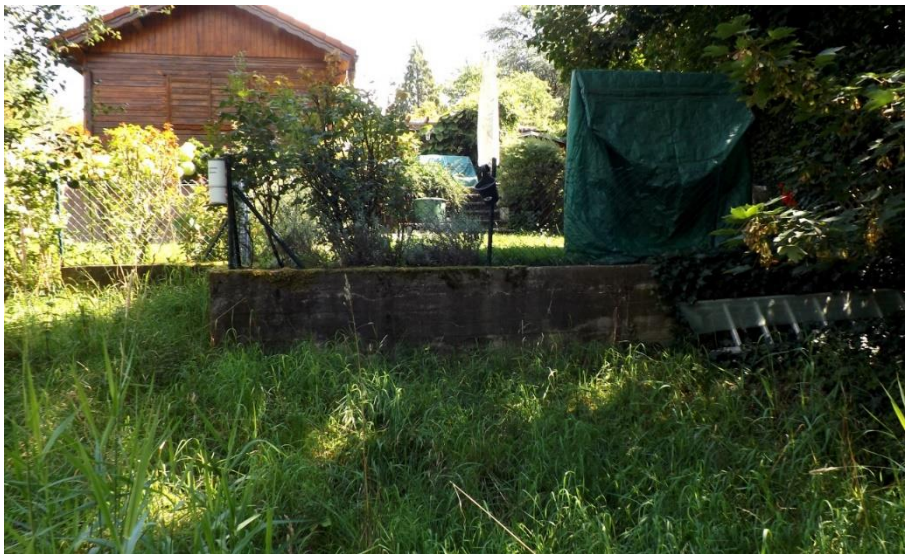
Abb. 2-8: Rand zur KGA Rosenecke.

Der Brandpfuhl verfügt durch seine markante Senkenausbildung nach wie vor über ein gewisses naturhistorisches und landschaftsästhetisches Entwicklungspotenzial. Im Rahmen einer Bebauung des RIAS-Geländes besteht nicht nur die Möglichkeit, den Brandpfuhl durch Einleitung von Regenwasser zu reaktivieren, sondern auch, ihn nach einer Renaturierung für die Öffentlichkeit erlebbar zu machen. Hierbei wäre allerdings eine wirksame Abzäunung der empfindlichen Verlandungszonen erforderlich.

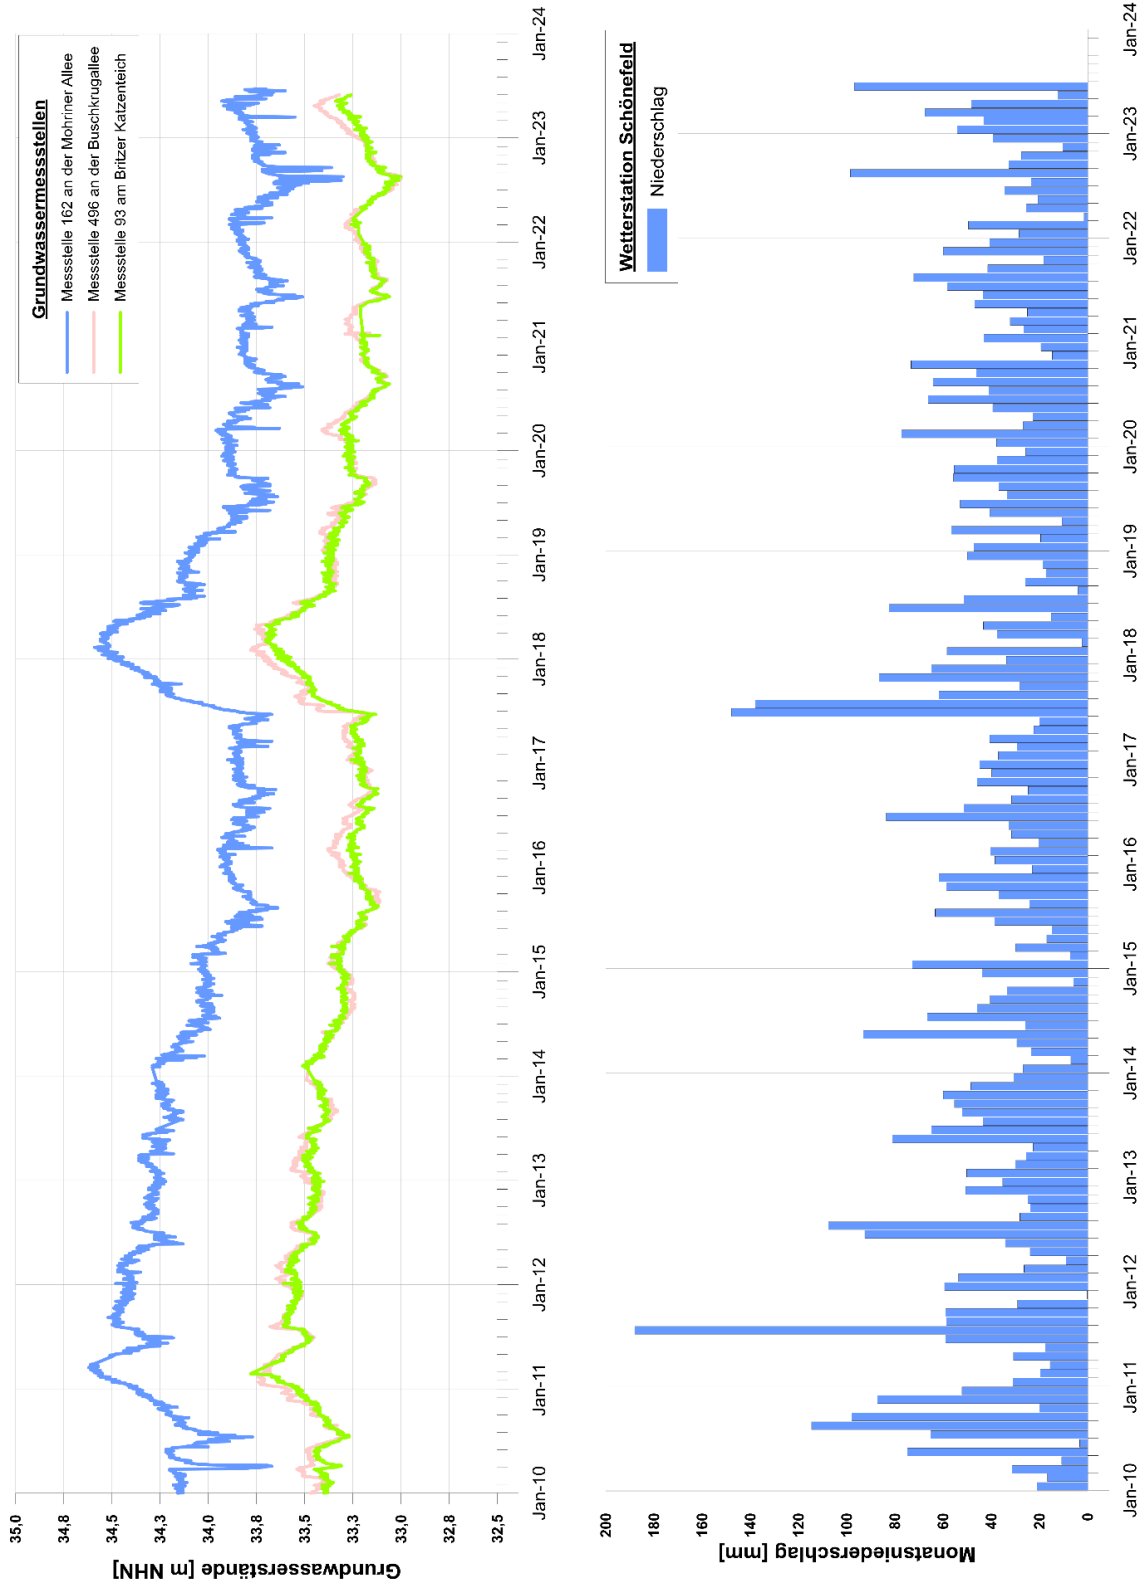
Abb. 3-2: Grundwasserganglinien und Niederschlagsdaten der letzten 14 Jahre (2010 - 2023) der GWM im Ortsteil Britz (SenUVK 2021 & DWD 2021).

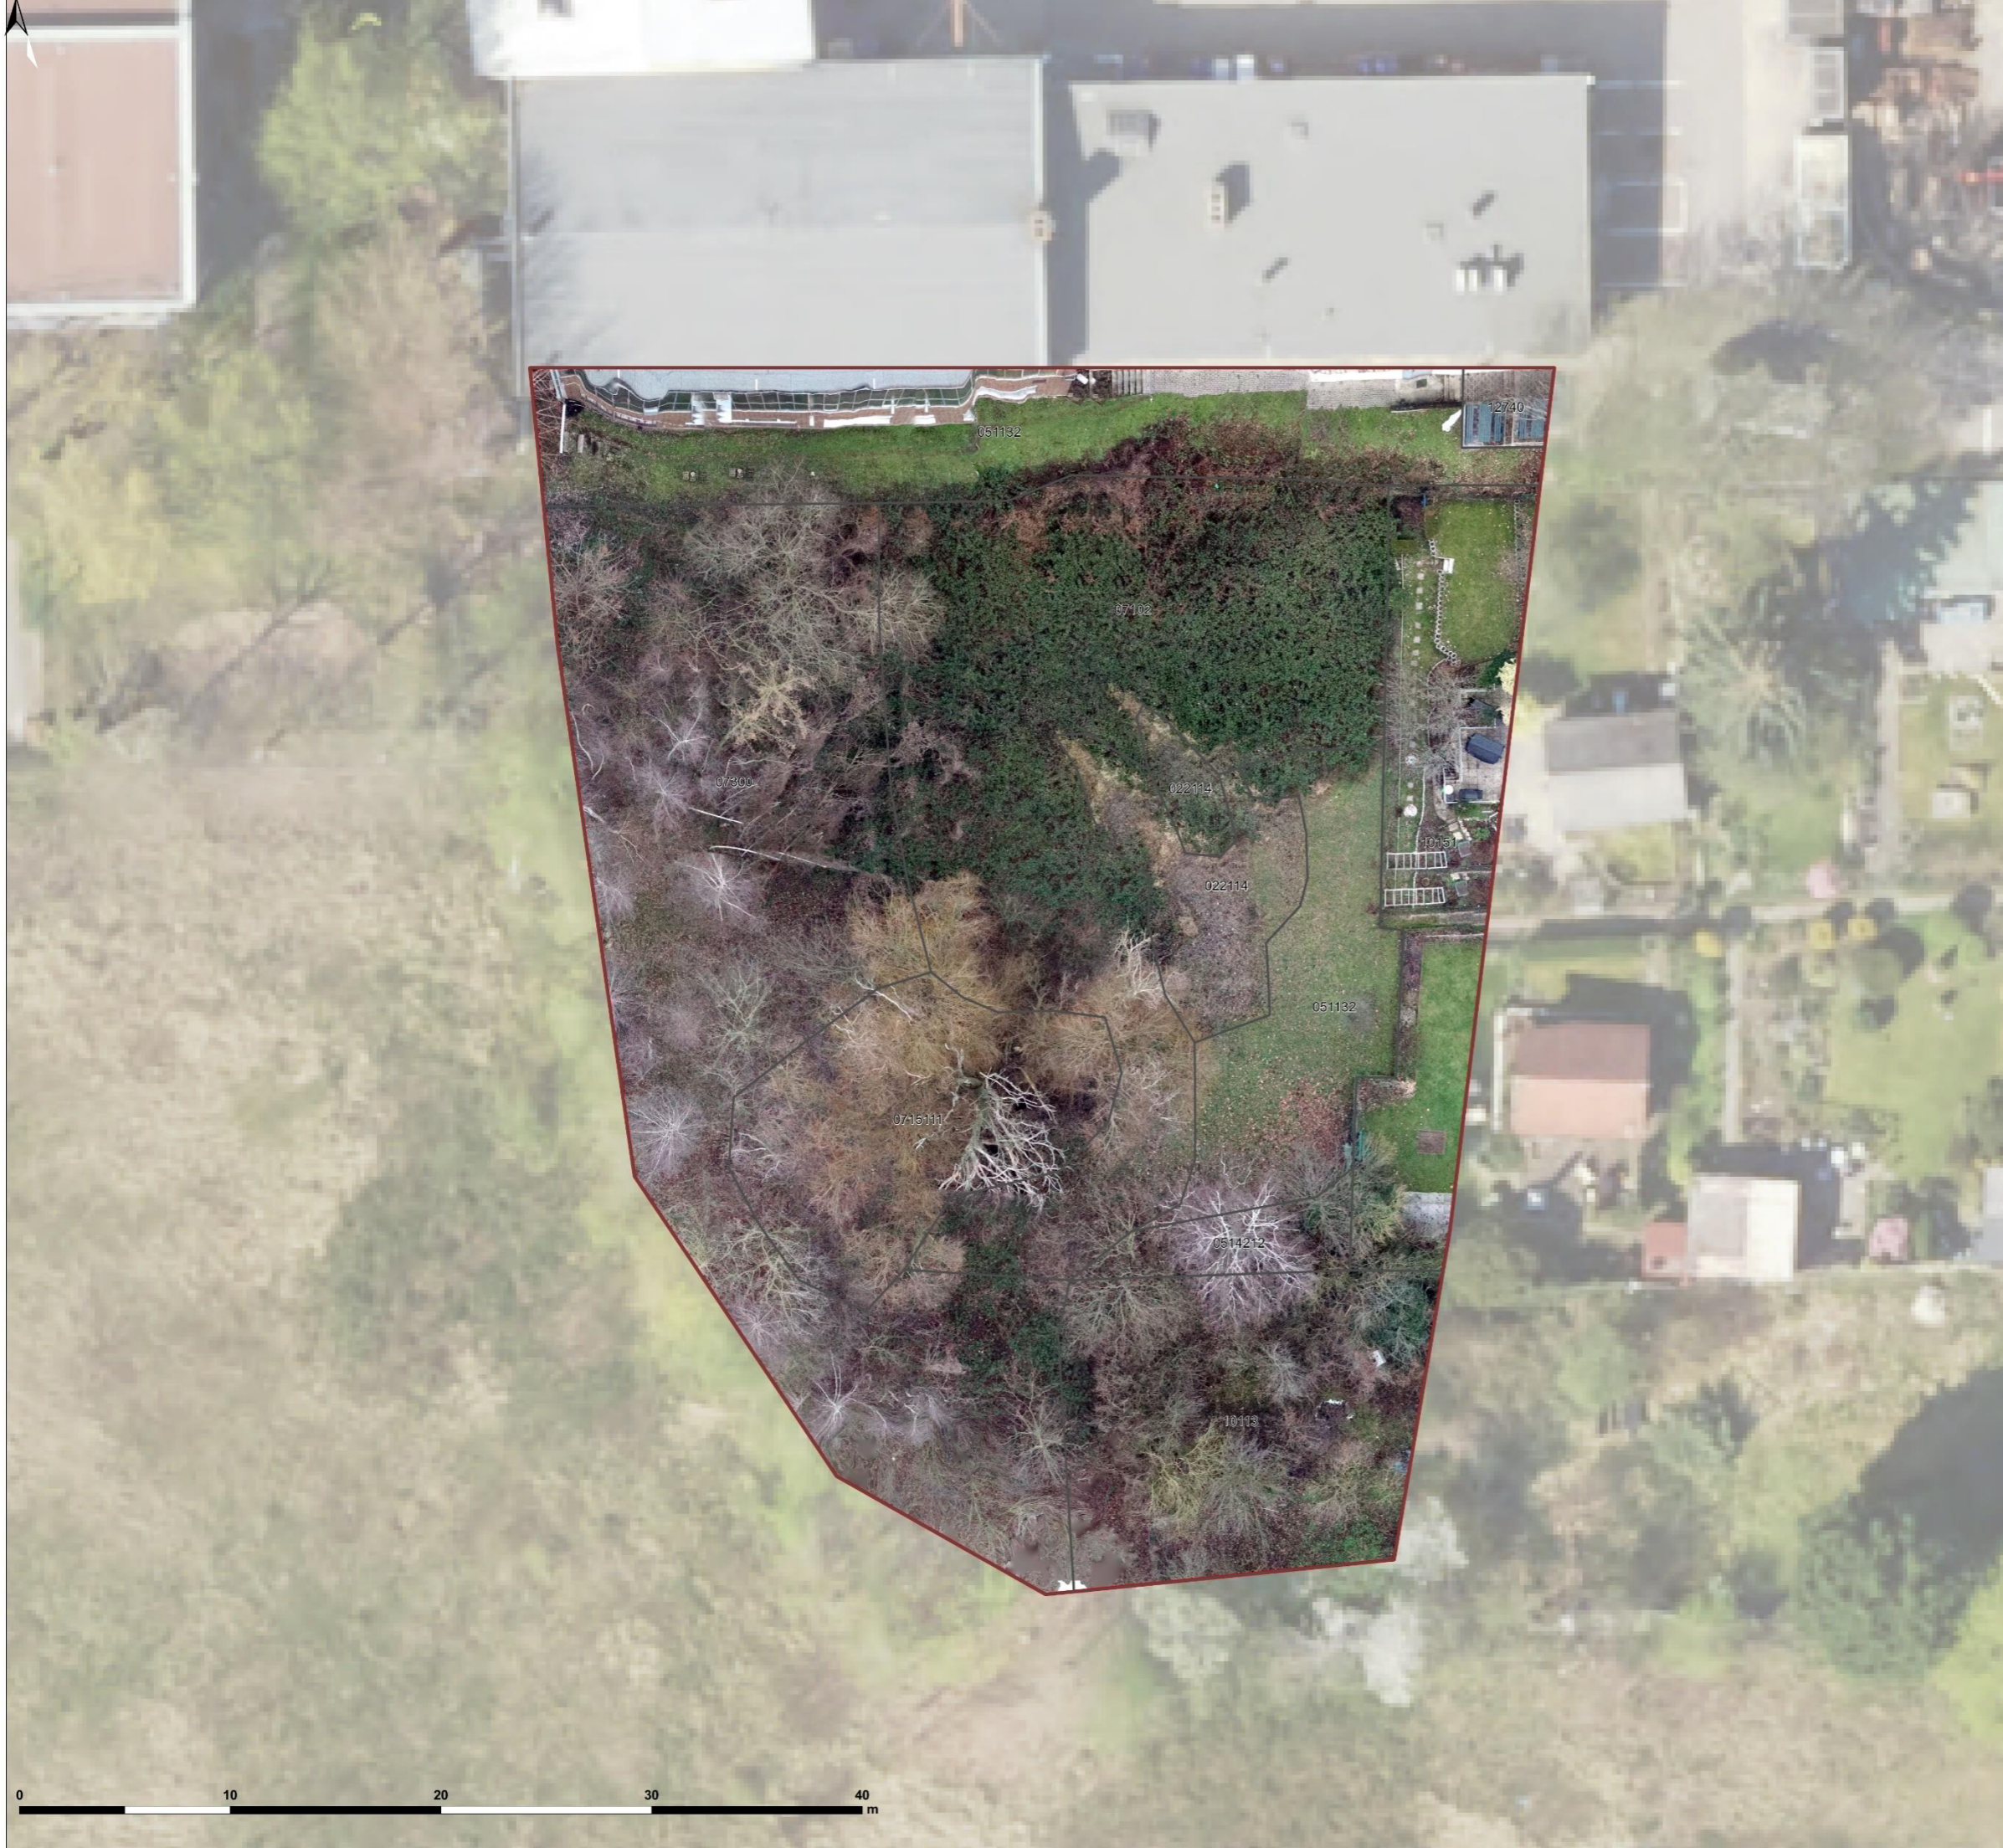
**Anhang V: Biotopkartierung 2021 im Projekt  
ÖKONEU**

- Untersuchungsgebiet  
 Flächenbiotopie
- Flächenbiotopientypen**
- 022114 : Rohrglanzgras-Röhricht an Standgewässern
  - 051132 : ruderales Wiesen, verarmte Ausprägung
  - 0514212 : Staudenfluren (Säume) frischer, nährstoffreicher Standorte, verarmte oder ruderalisierte Ausprägung
  - 07102 : Laubgebüsche frischer Standorte
  - 0715111 : besonderer Solitärbaum, heimische Baumart, Altbaum
  - 07300 : mehrschichtige Gehölzbestände
  - 10113 : Gartenbrachen
  - 10151 : alte Kleingärten (> 30 Jahre alt)
  - 12740 : Lagerflächen

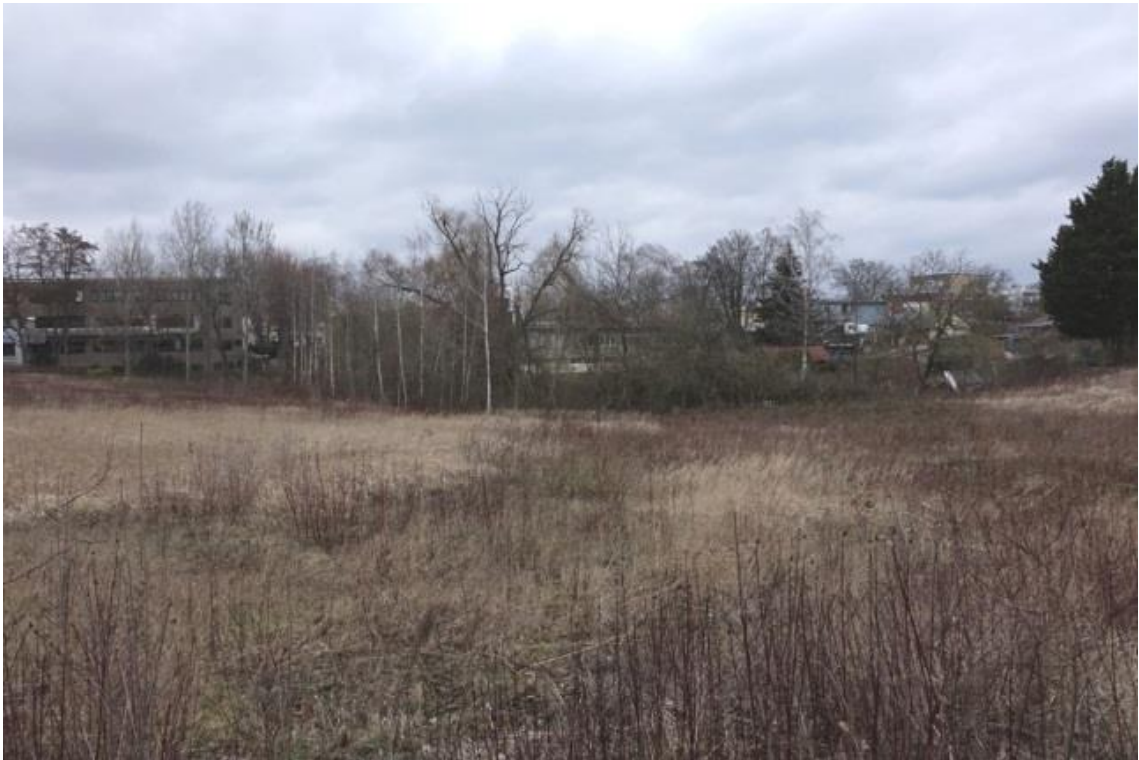
Abb. A-1: Blick vom Weg nahe des großen Eckerpfuhls nach Nordost auf die Senke des Brandpfuhls (Foto: Hofmann am 20.03.2023).

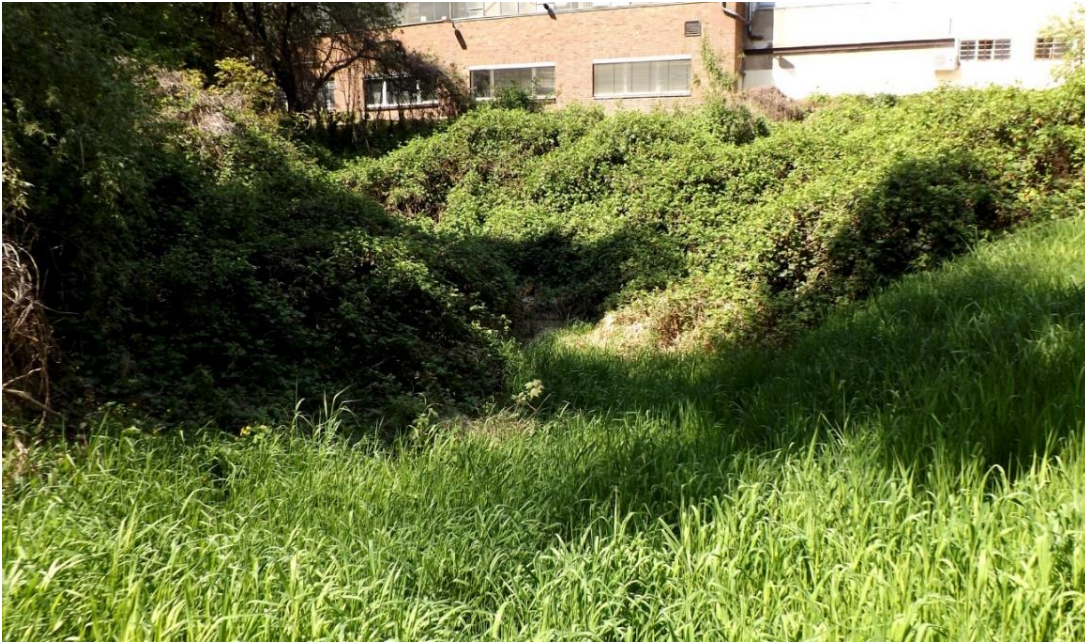
Abb. A-3: Pfuhlsenke im Mai 2023 (UBB 05/2023).

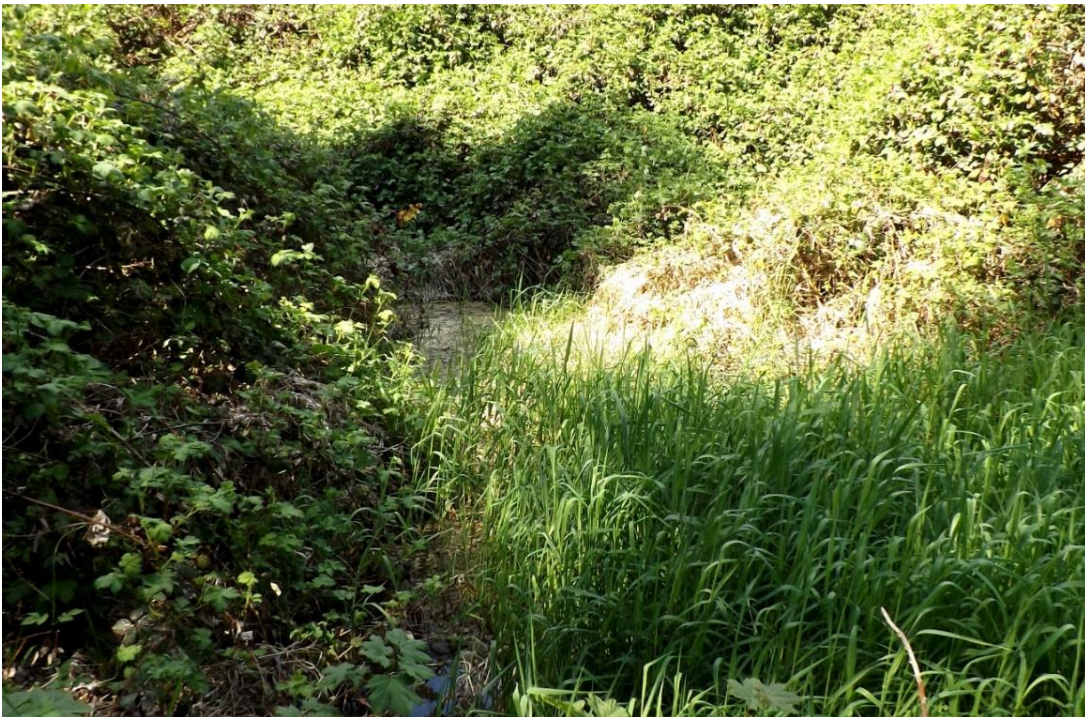
Abb. A-4: Kleines temporäres Restgewässer und Rohrglanzgras-Röhricht (UBB 05/2023).

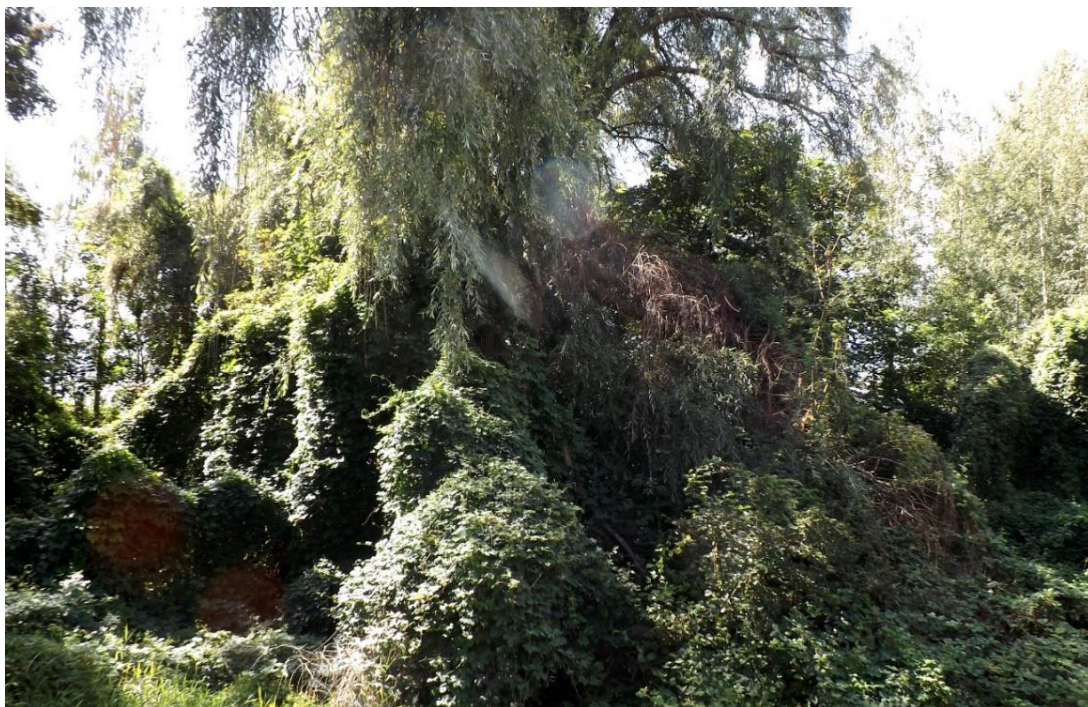
Abb. A-5: Alte Baumweide (UBB 05/2023).

Im südlichen Teil der Senke finden sich noch immer Reste des bereits 1981 kartierten Rohrglanzgras-Röhrichts, während der größte Teil inzwischen von einem dichten Brombeergestrüpp überwuchert wird. Im Südwesten der Senke befindet sich eine mehrstämmige und anbrüchige Silber-Weide mit mächtiger Krone, die einen großen Teil der Senke überschirmt.

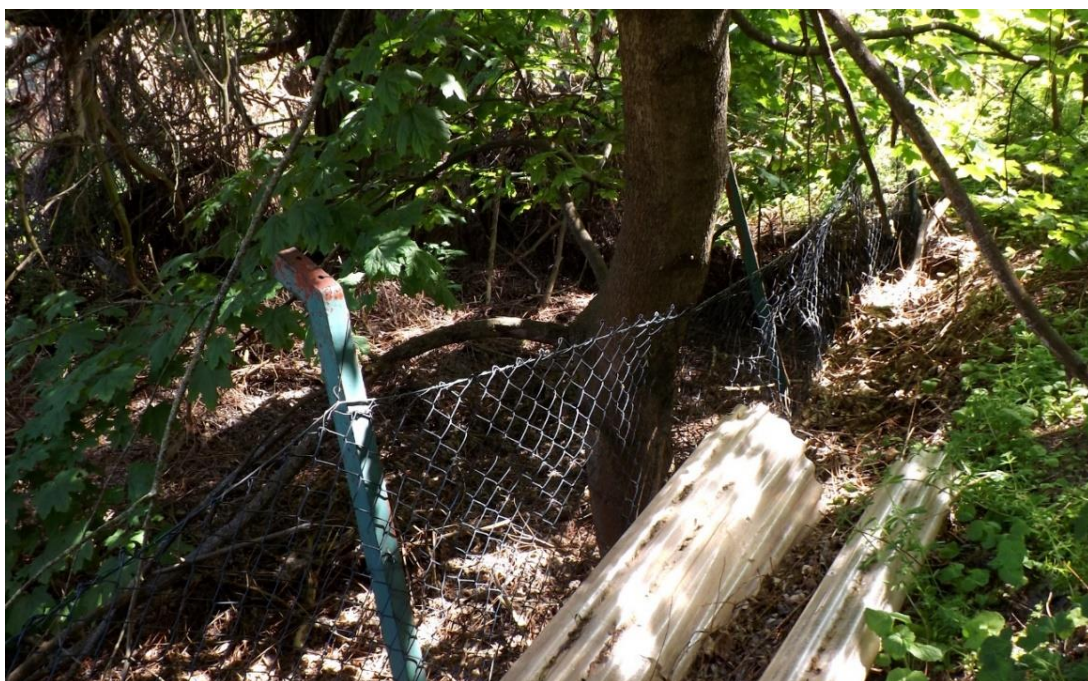
Abb. A-6: Zaunreste im Bereich der alten Baumweide (UBB 05/2023).

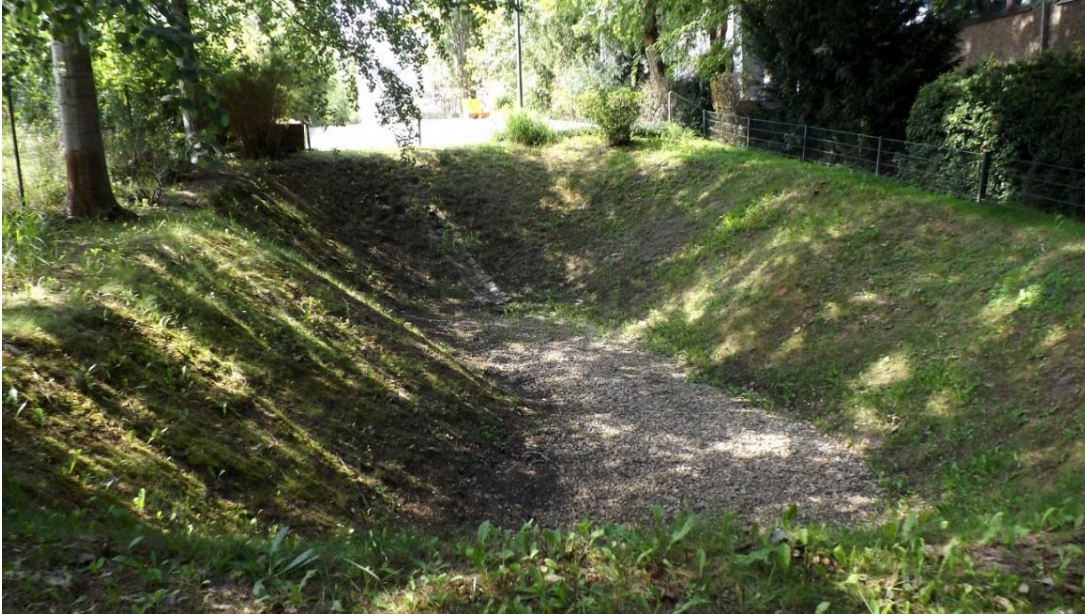
Abb. A-7: Rückhaltebecken unmittelbar neben (westlich) dem Brandpfuhl (UBB 05/2023).
