N.10 Erwin-Barth-Platz

N.10.1 Bestand

Bestandsplan 2014, N.10, Erwin-Barth-Platz

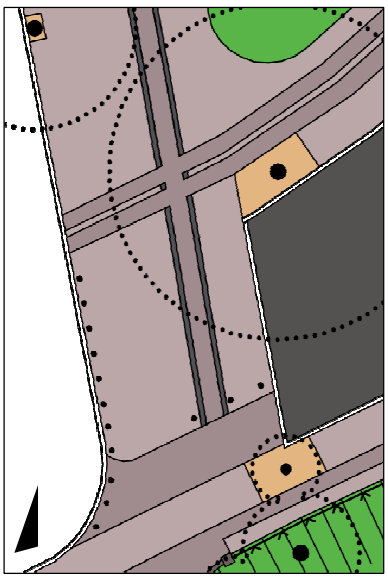
Bestandsplan 2014, Bürgersteig Sophie-Charlotten-Straße/Wundtstraße

An der Südecke des Platzes wird der Bürgersteig der Sophie-Charlotten-Straße über die Fahrbahn der angrenzenden Wundtstraße hinaus fortgeführt, so dass er sich mit dem Gehweg an der Nordseite des Lietzenseeparks verbindet. 3 m vor Erreichen des Gehwegs entlang des Parks endet die entsprechende Bürgersteig-Pflasterung und wird von einem Streifen aus Granit-Kleinsteinpflaster abgelöst. Dieser wird vermutlich als Überfahrt für mögliche Notfalleinsätze genutzt.

Zur westlich angrenzenden Fahrbahn hin sind Poller aufgestellt (Stilsperrpfosten, Metall, anthrazit beschichtet, z. T. mit Kette verbunden), drei weitere Poller befinden sich am Rand des

Granisteinpflasters. – Der nordöstliche Abschnitt der Wundtstraße ist damit vom PKW-Verkehr abgesperrt; er wird als Spielfläche genutzt.

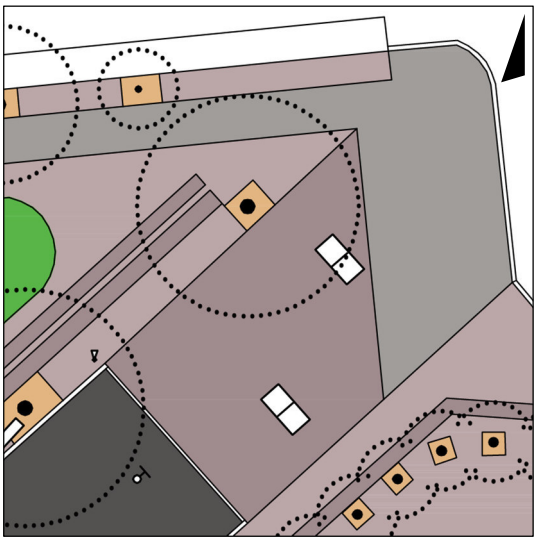
Bestandsplan 2014, nordöstliches Ende der Spielstraße am Eingangsbereich Kaiserdamm

Neben der Asphaltbahn sind an der Nordostecke direkt am Bordstein des angrenzenden Gehwegs bzw. auf einer Baumscheibe 2 Sitzbänke abgestellt worden. Offenbar wurden diese von Nutzern hierher verbracht.

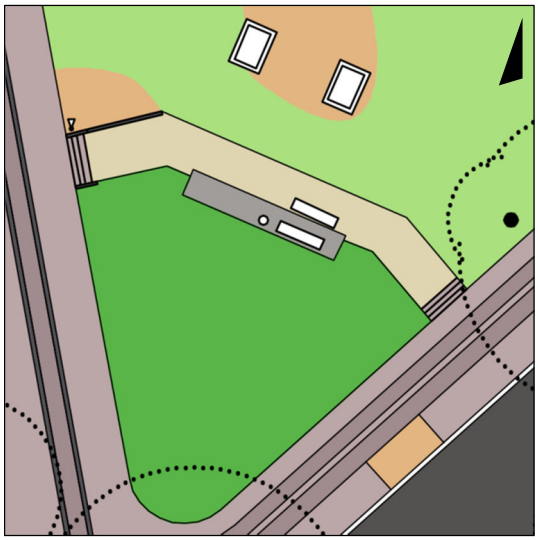
Bestandsplan 2014, Querweg Südwestecke mit Sitznische N.10.A; vor dem Weg die beiden Trampoline

Der Weg in der südwestlichen Ecke des Erwin-Barth-Platzes verbindet mit einer Länge von nur etwa 27 m die Gehwege der Wundtstraße und der Sophie-Charlotten-Straße. Er ist ca. 3,00 m breit und besteht aus wassergebundener Wegedecke, der in weiten Teilen die Deckschicht fehlt. Die Wegekanten bestehen im südöstlichen Abschnitt des Wegs aus Bernburger Kalkstein (b = ca. 6 cm), die Kantensteine ragen bis zu 10 cm über das Wegeniveau hinaus. Teile der Kantensteine sind schadhaft oder fehlen. Der nach Nordwesten weisende Wegeabschnitt schneidet sich auf einer Länge von etwa 6 m zunehmend in die umgebende Rasenfläche ein und wird begrenzt durch eine niedrige Stützmauer aus alten Betonsteinen (h = 17 – 33 cm, b = 15 – 20 cm). Das Mauerwerk ist stark mit Moosen bewachsen und zum Teil schadhaft.

Das bestehende Geländegefälle zwischen den zwei Bürgersteigen wird durch zwei kleine Stufenanlagen ausgeglichen: Am Wegezugang an der Wundtstraße führen 2 Treppenstufen auf das höher gelegene Platzareal, vor dem nochmals höher gelegenen Bürgersteig der Sophie-Charlotten-Straße sind 3 weitere Stufen eingebaut.

Bereich Südwestecke mit Querweg und Sitznische	
N.10.f A	Südwestecke (Querweg): Versetzen des Hinweisschilds „Spielplatz“ an die Südseite der Treppenstufen an der Sophie-Charlotten-Straße.	I.
N.10.f B	Südwestecke (Querweg): Sanierung der Wegefläche, Einbau von strapazierfähigem, möglichst befahrbarem Tennenbelag, hellgrau. Instandsetzung des zum Teil schadhaften Kalkstein-Kanten. Prüfung des Schadensbefunds an der Böschungsmauer aus alten Betonsteinen; ggf. Instandsetzung inkl. Beseitigung von Moosbewuchs, Rissbildungen, Schließen der Fehlstellen mit Betonsteinen mit hohem Kiesanteil (Herstellung entsprechend des vorhandenen historischen Materials).	II.
N.10.f C	Südwestecke (Sitznische N.10.A): Entfernen der Betonplatten in der Sitznische. Austausch von 2 x Seeling-Bank, 300 cm, grün, zur weiteren Verwendung an anderer Stelle durch 3 x Bank Lübeck, 250 cm, grün, von anderer Stelle hierher versetzt. Versetzen von 1 x Abfallbehälter Parklandschaft, verzinkt, an den seitlichen Nischenrand.	I.

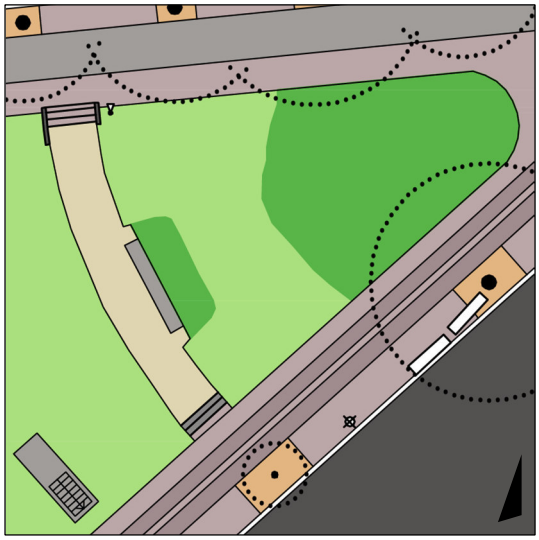
Bestandsplan 2014
Querweg Nordostecke mit Sitznische N.10.C
(Im Plan fehlt die Darstellung zweier neu gepflanzter Birken nordöstlich der Sitznische.)

Der Weg in der nordöstlichen Ecke des Erwin-Barth-Platzes verbindet mit einer Länge von nur etwa 22 m die Gehwege des Kaiserdamms und der Wundtstraße. Im Gegensatz zu den beiden vorigen Querwegen verläuft dieser Weg ohne Eckausbildungen in einer leichten, gleichmäßigen Krümmung. Er ist ca. 3,10 m breit und besteht aus wassergebundener Wegedecke, der in weiten Teilen die Deckschicht fehlt.

Die Wegekanten bestanden zum Zeitpunkt der Bestandsaufnahme im Frühjahr 2014 aus Bernburger Kalkstein: Zum Teil waren hier die üblichen schmalen Kanten vorhanden (b = ca. 6 cm), an der Ostseite aber auch die Variante aus größeren Steinen (b = ca. 10 – 12 cm). Die Kanten waren bis zu etwa 7 cm oberhalb des Wegeniveaus eingebaut. Im Herbst 2014 sind die schmaleren Kanten ausgebaut und durch Betonkantensteine (b = 6 cm) ersetzt worden. – Die alten Kantensteine wurden als Ersatz für schadhaftes Material in der Treppenanlage des Lietzenseeparks südwestlich des Parkwächterhauses (Teilgebiet N.7) verwendet.

Der nach Norden weisende Wegeabschnitt schneidet sich auf einer Länge von etwa 2 m an der Ostseite bzw. 4 m an der Westseite zunehmend in die umgebende Rasenfläche ein und wird hier begrenzt durch eine niedrige Stützmauer aus alten Betonsteinen (h = 17 – 25 cm, b = 15 – 20 cm). Die Fugen im Mauerwerk sind zum Teil schadhaft.

Die Sitznische befindet sich mittig an der Nordostseite des Wegs. Sie ist etwa 7,50 m lang. Ihre Seiten sind nicht gleich lang ausgebildet (0,45 bzw. 0,75 m); hier sind die Kanten aus schmalen Kalksteinen nur noch in Resten vorhanden. An der Rückseite der Nische fehlen die Kantensteine in Gänze. Hier ist die Nischenfläche mit Erdmaterial überdeckt bzw. zu Teilen mit Gras überwachsen.

Die Nische ist teilweise mit Betonplatten (50 x 50 cm) befestigt. Diese wurden in 2 Reihen verlegt und ragen ungleichmäßig weit in die Wegefläche hinein. Seitlich verbleibt jeweils etwa 1,00 m der Fläche unbefestigt bzw. als alte wassergebundene Wegedecke. Die Nische ist nicht mit Bänken besetzt. – Der Rückbereich der Sitznische und des Wegs ist nur zu einem kleineren Teil mit Sträuchern bewachsen, größere Bereiche sind auch hier als Rasenfläche angelegt. Zudem sind hier in jüngerer Zeit zwei Birken neu gepflanzt worden.
