# **„UMBAU UND TEILABRISS KARSTADT WARENHAUS“**

MÜLLERSTRASSE 25, BERLIN-MITTE

## **DOKUMENTATION DER ERFASSUNG DER BRUTVÖGEL UND FLEDERMÄUSE 2023**

STAND 11.10.2023

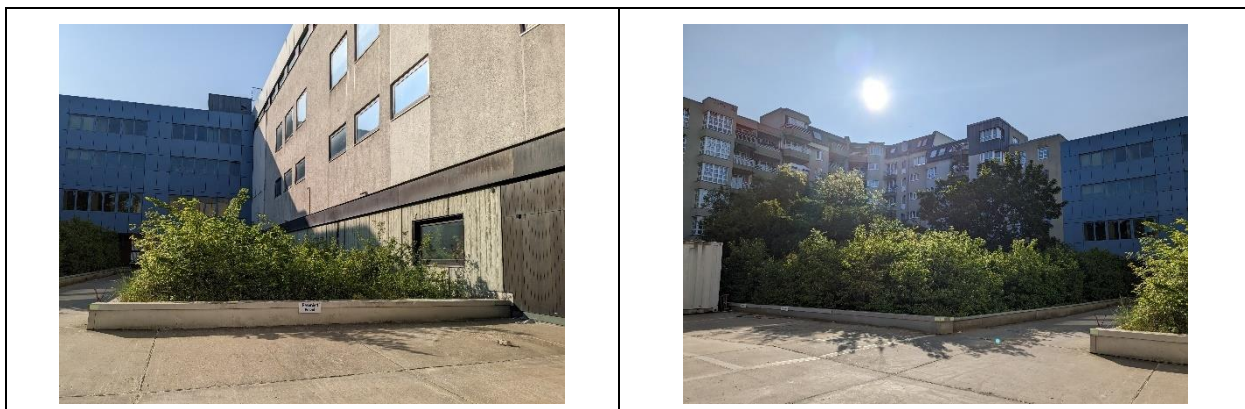
Vegetationsstrukturen Hinterhof

Hinter dem spiralförmigen Bauwerk erstreckt sich der überwiegend versiegelte Hinterhof, der hauptsächlich als Parkfläche genutzt wird. Zusätzlich gibt es im Hinterhof zwei Vegetationsstrukturen mit Sträuchern, überwiegend aus Hartriegel bestehend, in einem Umfang von insgesamt ca. 380 m<sup>2</sup>, die sich in Beton-einfassungen befinden. Während der Ein- und Ausflugskontrolle wurden vereinzelt Haussperlinge als auch Meisen innerhalb der Vegetationsstrukturen beobachtet. Nester wurden nicht identifiziert. Die Strukturen dienen somit als Schutz und Nahrungsquelle.
