Ökologisches Ausgleichskonzept zur Planung der Ersatzpflanzungen im Entwicklungsprojekt Cité Foch

Auftragserteilung durch:	Bundesanstalt für Immobilienaufgaben Fasanenstraße 87 10623 Berlin
Auftragsgegenstand:	Erstellung eines Ökologischen Ausgleichskonzeptes für das Entwicklungsprojekt Cité Foch
Datum der Ortsbesichtigung:	19.05.2022 / Ortsbegehung mit AG 09.06.2022
Ausfertigung:	1-fach für den Auftraggeber 1-fach für die treevolution.de GmbH
Verfasser:	Dipl.-Ing. Friedrich Vigl
Umfang:	Dieses Gutachten umfasst 27 Seiten
Ort, Datum:	Berlin, 30.11.2022

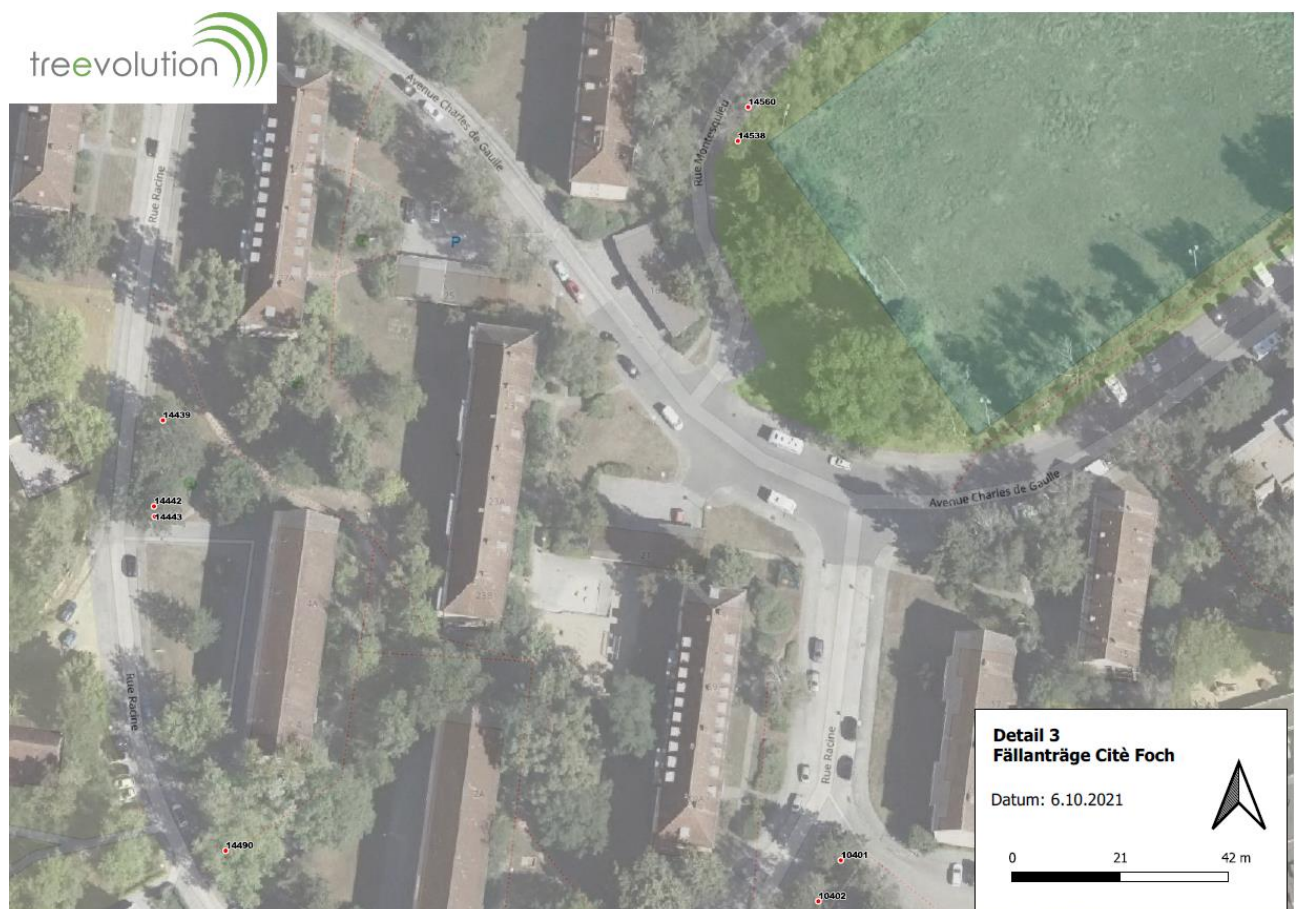
Abbildung 3: Übersicht der gefälltten Bäume in der Rue Racine und Rue Montesquieu (Baum-Nr. 14439 konnte erhalten werden und wurde nicht gefällt)

Durch gemeinsame Ortstermine mit dem Eigentümer, der BlmA - Berlin, wurden die Bäume gekennzeichnet und die Fällung durch eine entsprechende Fällgenehmigung beim Bezirksamt Reinickendorf beantragt. Die genaue Beschreibung der Bäume kann der Tabelle 2 entnommen werden.

Die folgenden 3 Abbildungen geben eine Übersicht über die Standorte der entnommenen Bäume.

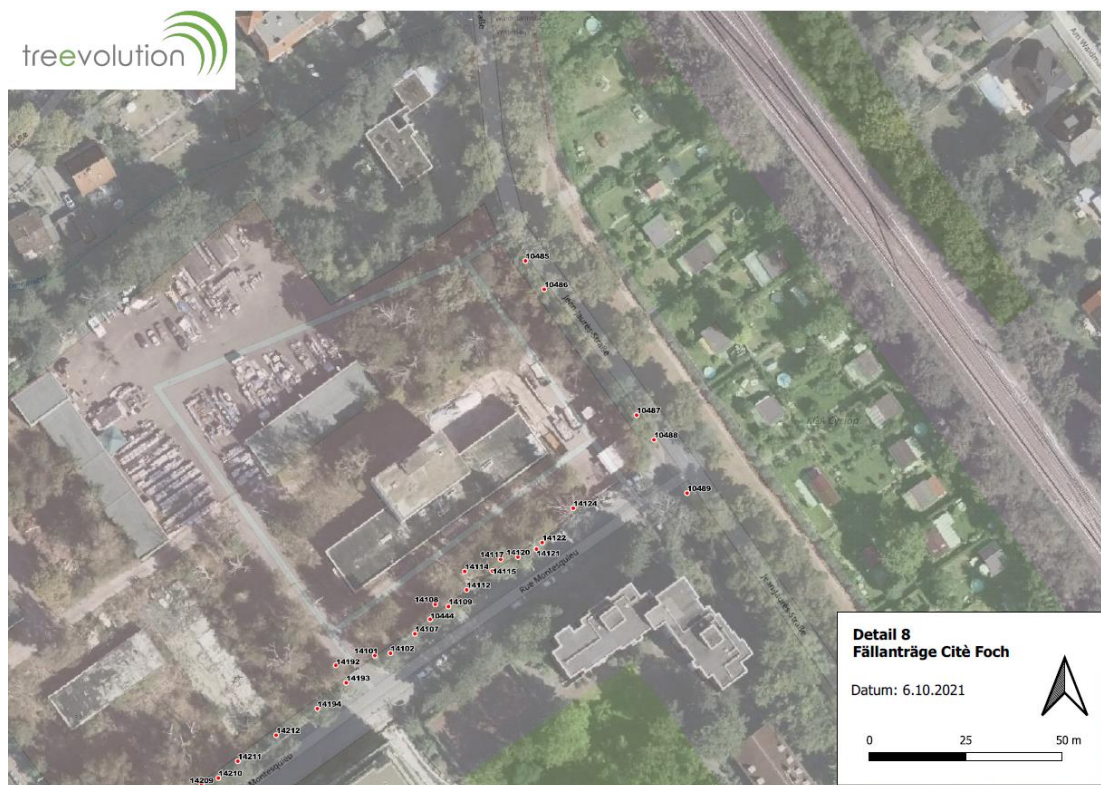
Abbildung 5: Übersicht der gefälltten Bäume in der Rue Montesquieu, die Bäume in der Jean-Jaures-Straße sind nicht Teil des ökologischen Ausgleichskonzeptes

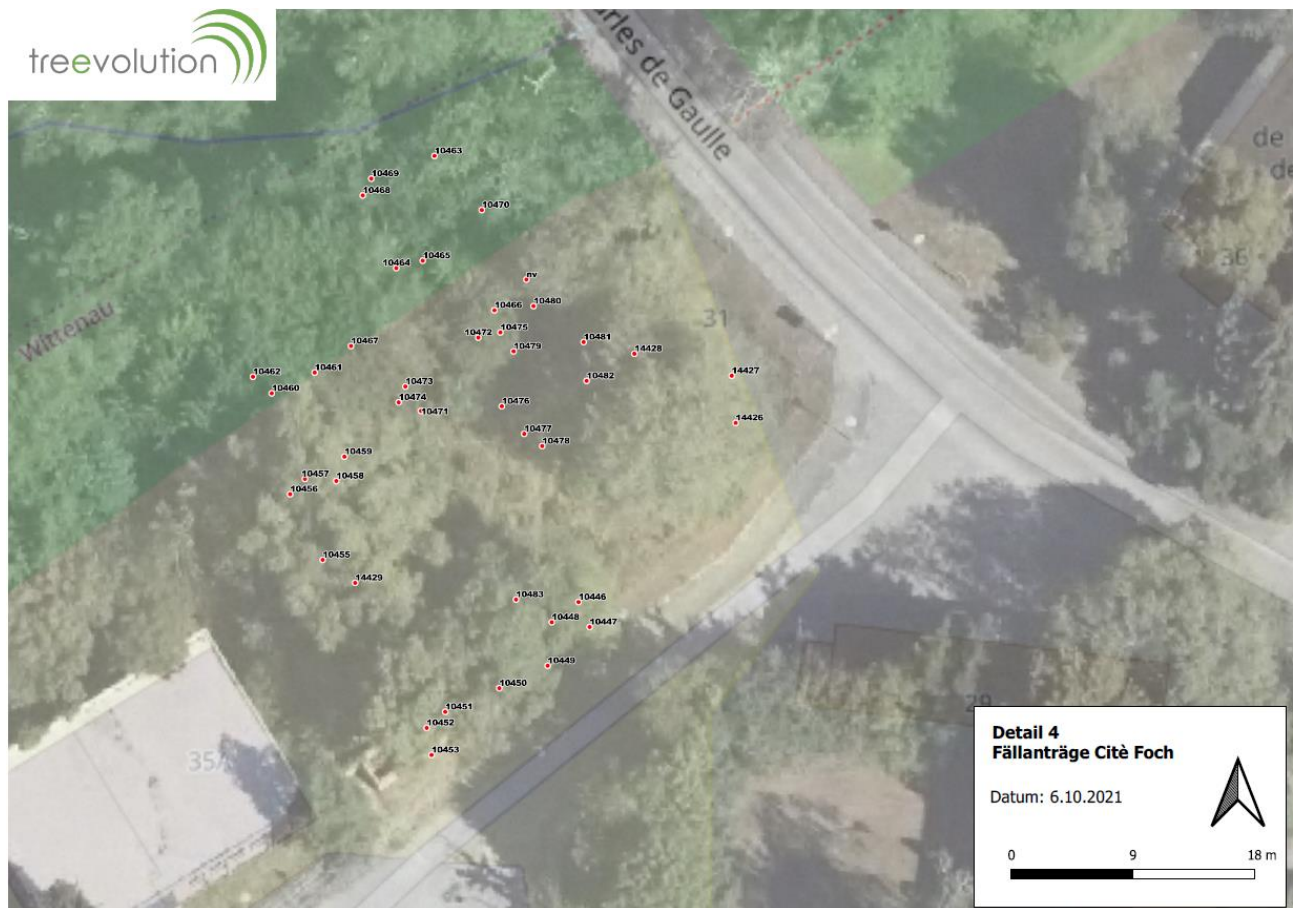
Abbildung 6: Übersicht der gefällten Bäume an der Avenue Charles de Gaulle/Packereigraben

Aufgrund des geplanten Bauvorhabens im Bereich des Packereigrabens und der Avenue Charles de Gaulle Nr. 31 musste ein Großteil des vorhandenen Baumbestandes entnommen werden.

Der entnommene Baumbestand wurde hier auch durch einen gemeinsamen Ortstermin mit dem Eigentümer, der BlmA - Berlin, gekennzeichnet und die Fällung durch eine entsprechende Fällgenehmigung beim Bezirksamt Reinickendorf beantragt.
