Denkmalverträgliche Konzeptionen für außenliegenden Sonnenschutz
an Fenstern denkmalgeschützter Gebäude

Ergebnisbericht – Stand 30. Dezember 2020

Denkmalverträglicher Sonnenschutz im Land Berlin – Best-Practice-Katalog

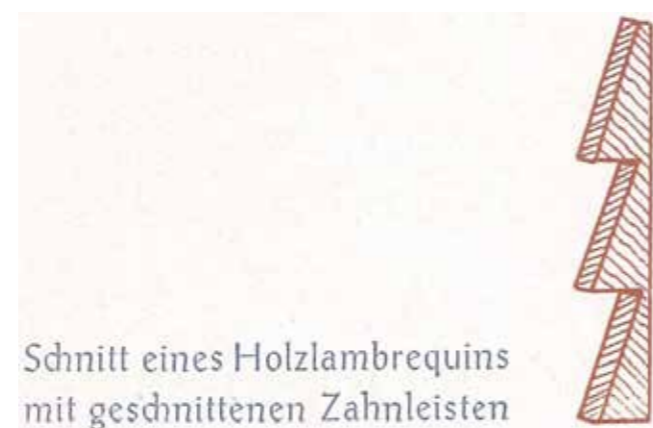
Historisches Produktblatt Fa. Bockstaller, Schnitt durch eine Holzschabracke

In einem historischen Werbeblatt der Fa. Bockstaller ist neben den Zinkblechdurchführungen als Variante auch eine Holzkonstruktion als Stülpschalung dargestellt.

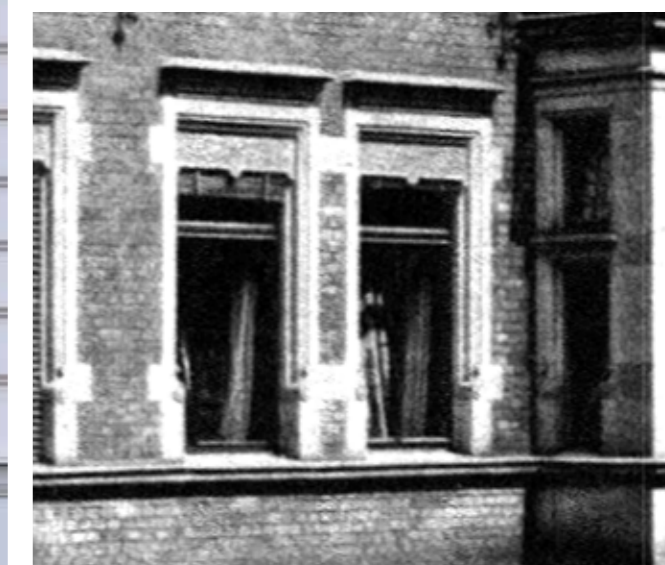
Dresden, Grunaerstraße 15

Anhand zahlreicher Beispiele wird ersichtlich, dass die Schabracken nicht nur als notwendiges Übel betrachtet, sondern durchaus kreativ in die Fassadengestaltung integriert wurden. Im Beispiel Dresden, Grunaerstraße, nehmen sie die Gestaltung der Fensterfaschen auf. Ihre Eigenständigkeit wird durch das Absetzen vom Fenstersturz betont.

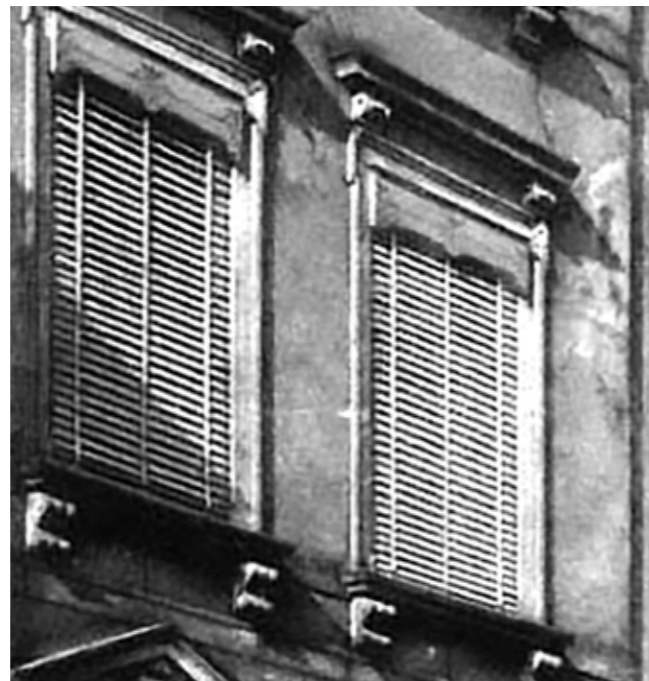
Dresden, Zinzendorfer Straße 15

Bei einem Gebäude in der Dresdner Zinzendorfer Straße 15 aus dem Jahr 1910 wurde die Schabracke fast kastenförmig nach außen versetzt und bildet so mit den Faschen eine interessante Gesamtwirkung.

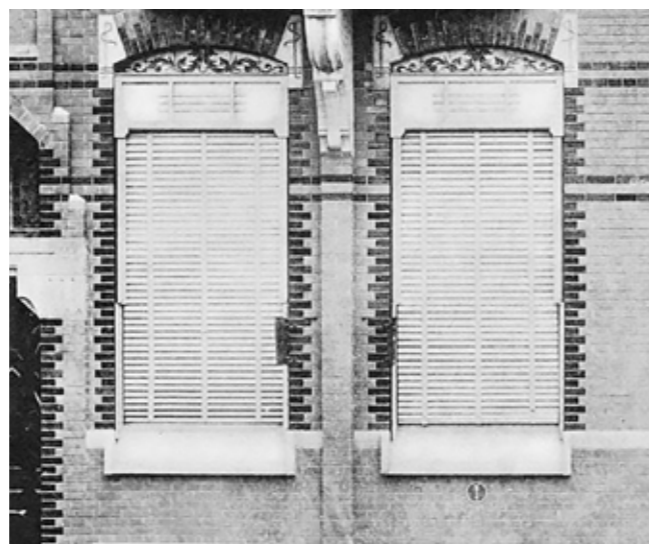
Rotterdam, Mathenesserlaan 303

Ein ungewöhnliches Beispiel findet sich in einem Beispiel aus den Niederlanden. Dort kam eine Schabracke zum Einsatz, die im Mittelbereich transparent zu sein scheint. Leider ist auf dem Bild nicht zu erkennen, um welche Materialität es sich handelt.

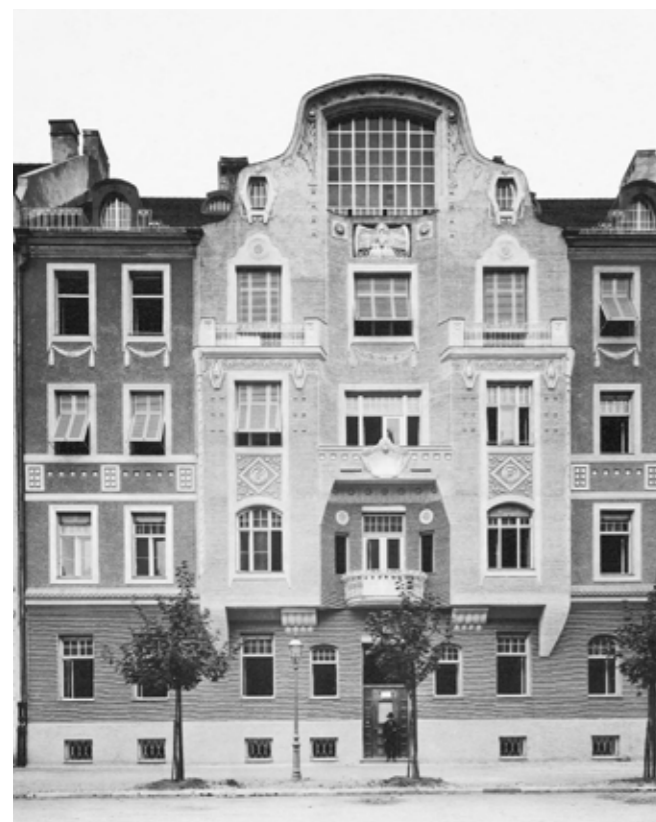
München, Franz-Joseph-Straße 7

Ein Konzept, die Vor- und Nachteile des Rollladens miteinander zu verbinden, sind die ausstellbaren Rollläden. Eine ähnliche Grundidee gab (und gibt) es bereits traditionell in Form der Klappläden mit Aussteller. Das formale Bild der Klappläden wurde in die Gestaltung häufig aufgenommen, wie am Beispiel in der Münchner Franz-Joseph-Straße zu sehen ist.

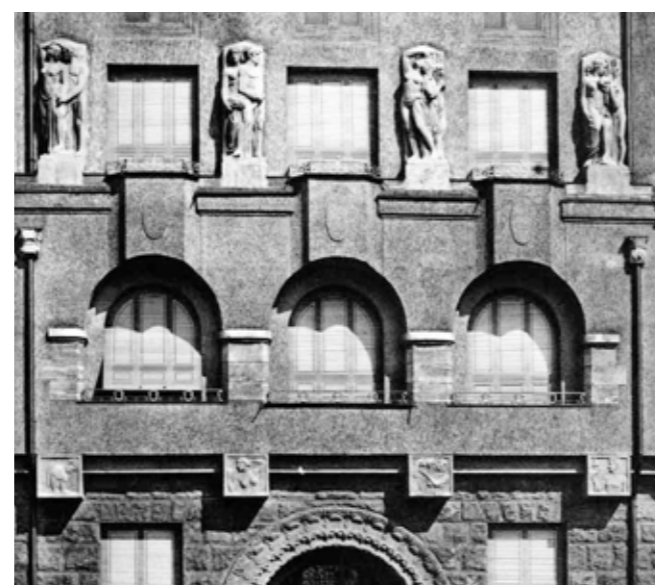
Nürnberg, Prinzregenten-Ufer 7

Auch andere Beispiele zeigen einen kreativen Umgang mit dem Element: Oft zu sehen sind unterschiedliche Farbgebungen oder ein Wechsel von Lamellen mit Lüftungsschlitzen und Lamellen ohne Schlitz. Das Nürnberger Beispiel Prinzregenten-Ufer 7 zeigt dies sehr anschaulich.

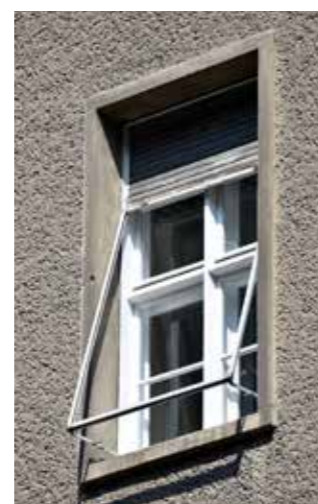
Berlin, Parochialstraße 1-3

Allerdings ist das einzige Beispiel aus dem SILB-Portfolio in der Parochialstraße gerade ein Gegenbeispiel dazu. Es ist unbekannt, wann diese Anlage eingebaut wurde.

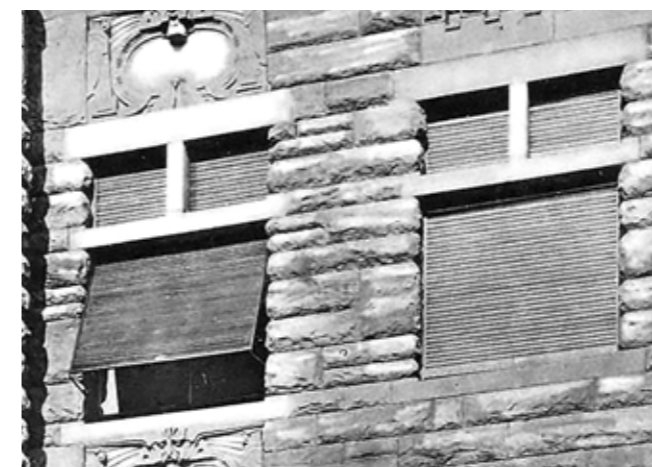
Düsseldorf, Ortskrankenkasse

Ein anderes Beispiel für einen kreativen Umgang mit den Ausstellvorrichtungen findet sich an der Düsseldorfer Ortskrankenkasse. Der Knickpunkt des Ausstellers wurde hinter einem steinernen Kämpfer angelegt.

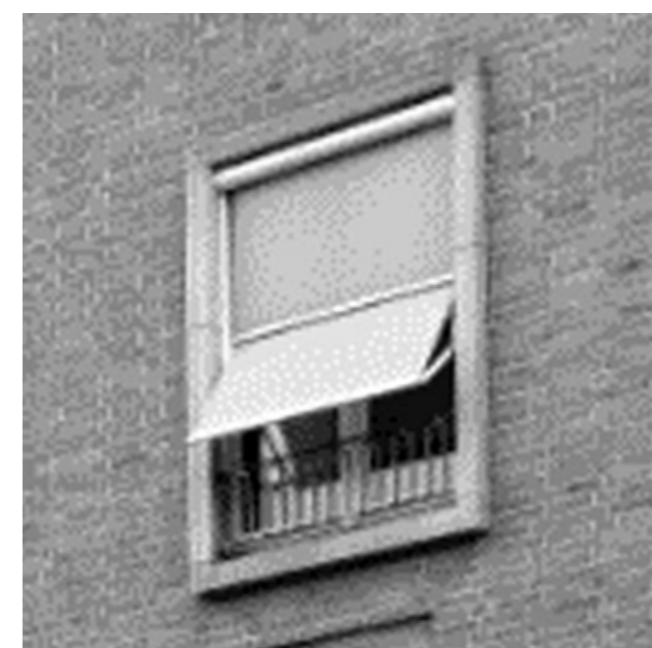
Berlin, Turmstraße 21, Haus M, Beispiel einer Markisolette aus dem SILB-Portfolio

Eine formale Anlehnung an Rollläden mit Aussteller stellen die in den 1950er Jahren eingeführten Markisoletten dar. Die Kombination aus einer vertikalen und einer herausstehenden Partie bildet im Idealfall den Knickpunkt ebenfalls auf Kämpfermitte aus.

Im SILB-Portfolio findet sich ein Beispiel dafür.

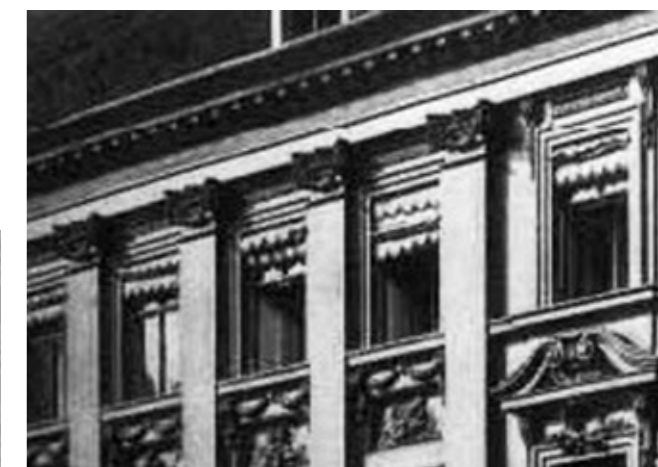
Berlin, Roßstraße 3

Faltmarkisen sind eine sehr einfache Markisenform. Nach dem Hochziehen wird das Tuch gefaltet oder „zusammengerafft“ und es verbleibt ein relativ großes und unregelmäßig geformtes Paket. Diese Markisen wurden vor allem bei Wohnhäusern eingesetzt.

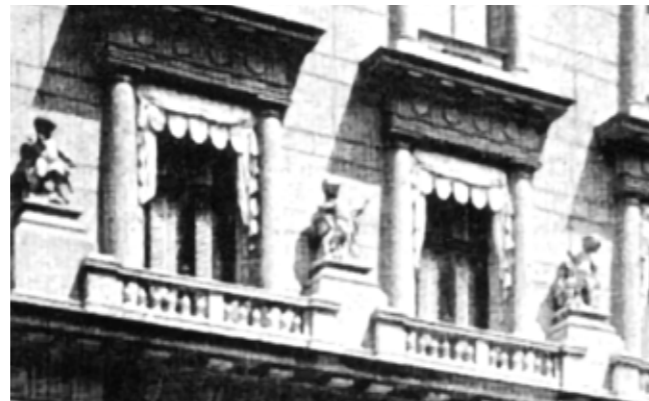
Wien, Stadiongasse 6

An vielen Gebäuden der Bildsammlung sind Fallmarkisen anstelle von Fallarmmarkisen zu sehen. Dabei läuft das Tuch senkrecht nach unten, vom Gewicht des Ausfallprofils, das am Ende des Tuches sitzt, nach unten gezogen. Im Ausfallzustand kann die Markise senkrecht hängend befestigt oder ausgestellt werden. Die unten gezeigte Aufnahme des Eisenacher Schlosses von 1912 zeigt Fallmarkisen, die z. T. ausgestellt und z. T. in Senkrechtlage geführt wurden.

Funktion	Wohnhaus
GE_NR	DA1919
Straße	Stadiongasse 6
Ort	Wien
Architekt	Otto Wagner
Fertigstellung	1883
Fassade Material	Putz
Laibung Ausführung	mit Faschen
Laibung Material	Putz
Fensterabschluss	gerade
Sonnenschutz Art	Fallarmmarkisen
Obere Einbindung	offen
Führung	Fallarm

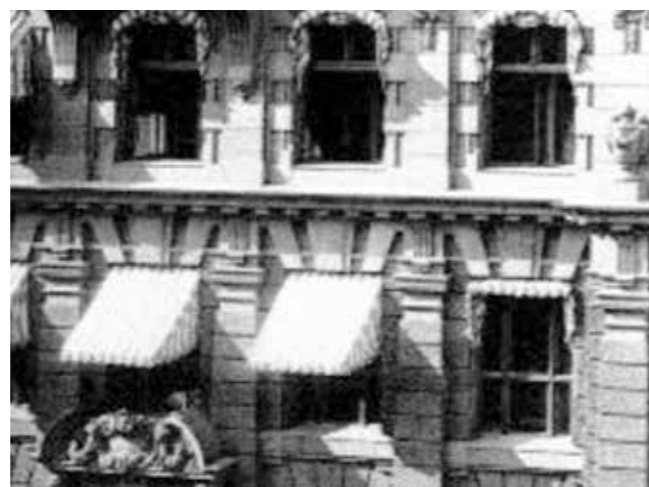
Berlin, Mauerstraße 37-41

Die historische Fallarmmarkise unterscheidet sich deutlich von den heutigen Rollkonstruktionen gleicher Benennung, da das Tuch mit dem Einziehen der Markise nicht aufgerollt, sondern gerafft oder eingeschlagen wurde.

Es gab unterschiedlichste Geometrien, sowohl seitlich offene als auch geschlossene. Die Einklappmechanismen unterschieden sich ebenfalls und konnten sowohl nach oben wie auch zur Seite klappen.

Funktion	Geschäftshaus Nordstern
GE_NR	BFAK1900
Straße	Mauerstr. 37-41
Ort	Berlin
Architekt	Kayser, von Großheim
Fertigstellung	1900
Fassade Material	Putz
Laibung Ausführung	mit Faschen
Laibung Material	Putz
Fensterabschluss	gerade
Sonnenschutz Art	Fallarmmarkisen
Obere Einbindung	offen
Führung	Fallarm

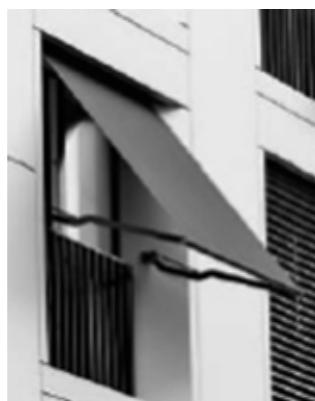
Moderne Fallarmmarkise

Fallarmmarkisen entsprechen in den oberseitigen Bauteilen den Vertikalmarkisen, unterscheiden sich jedoch in der Führung des Tuches. Die Endschiene wird zwischen an der Fassade befestigten Gelenkarmen montiert, so dass der Behang nach vorne ausgestellt wird.

Fallarmmarkisen halten Windkräften nur eingeschränkt stand, was sowohl bei der Planung als auch bei den Bedienungsmöglichkeiten berücksichtigt werden muss. Die Dimensionierung der wichtigsten Systemkomponenten, insbesondere von Welle und Ballen, ist abhängig von Fensterhöhe- und -breite. In der folgenden Tabelle sind die Abhängigkeiten beispielhaft dargestellt, diese

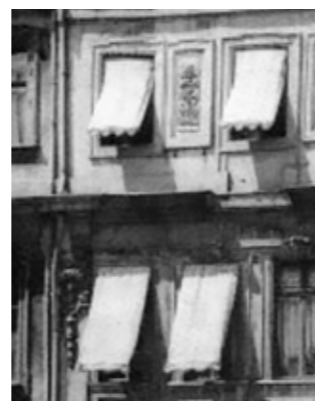
Historische Aufnahme Fallarmmarkise

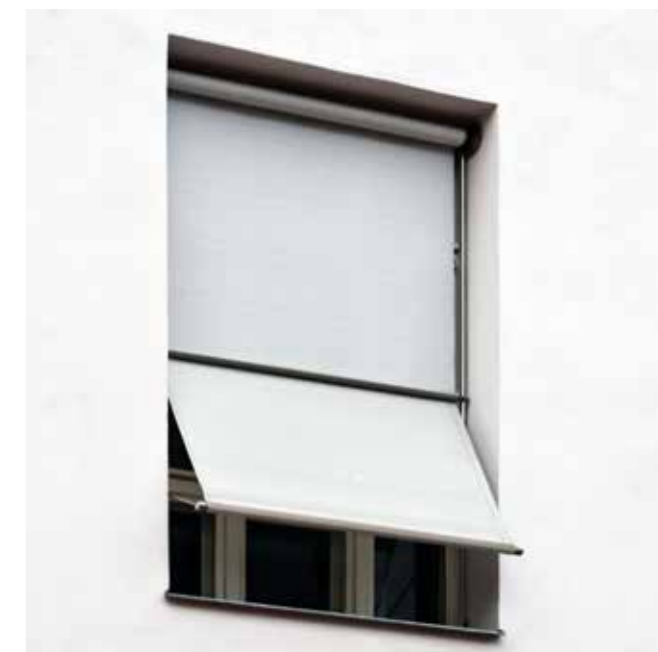
Berlin, Schule in der Senefelder Straße (mit Führungsstange)

In ihrer gestalterischen Wirkung sind sie den Fallarmmarkisen ähnlich. Sie können bei richtiger Anordnung des Knickpunktes die Anmutung eines Rollladen-Ausstellers erzielen und im Gegensatz zum Rollladen auch ohne Kasten eingebaut werden.

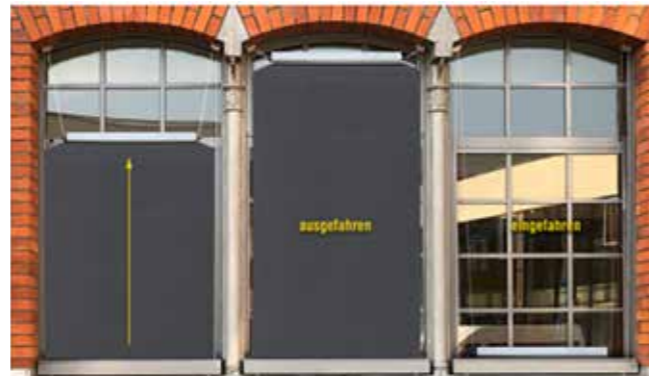
Beispiel für eine von unten nach oben laufende Vertikalmarkise – ehemaliges Nadelwerk Ichttershausen

Markise, von unten nach oben fahrend

Die bislang beschriebenen Markisensysteme sind am Markt bei verschiedenen bekannten Herstellern erhältlich. Diese Systeme sind vornehmlich für rechteckige Fensterformate geeignet. Bei denkmalgeschützten Objekten kann der Bedarf nach einem System für besondere Geometrien bestehen, z. B. für Rundbögen, Segmentbögen, gotische Bögen, Schrägen usw. Solche werden eher von kleineren Firmen angeboten, da diese durch handwerkliche Lösungen flexibler auf besondere Anforderungen reagieren können.

Die Effizienz ist vergleichbar mit den zuvor beschriebenen Vertikalmarkisen, jedoch mit der Einschränkung, dass der obere Abschluss in den meisten Fällen nicht ganz dicht ist, da die Geometrie des Behanges nur grob angepasst werden kann. Das heißt, ein Rundbogen wird nur durch eine gebrochene Kante angenähert. Der Nachteil des unterseitigen Kastens kommt vor allem in den unteren Etagen beziehungsweise in der untersten Etage zum Tragen.

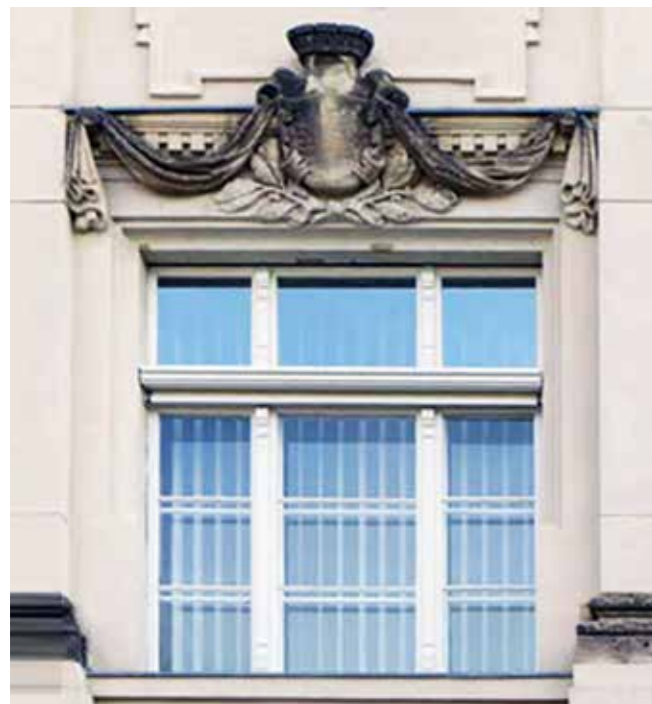
Beispiel für eine Kämpfermarkise – Einstein-Gymnasium Potsdam

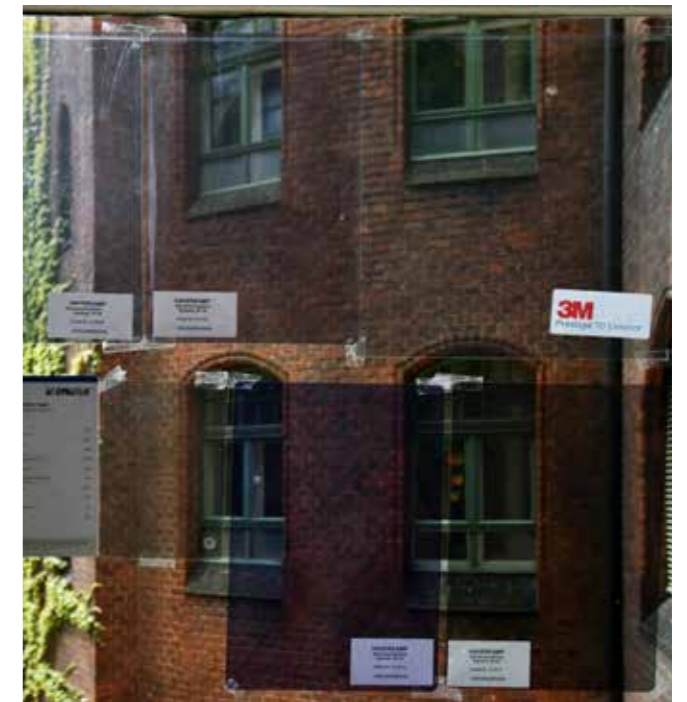
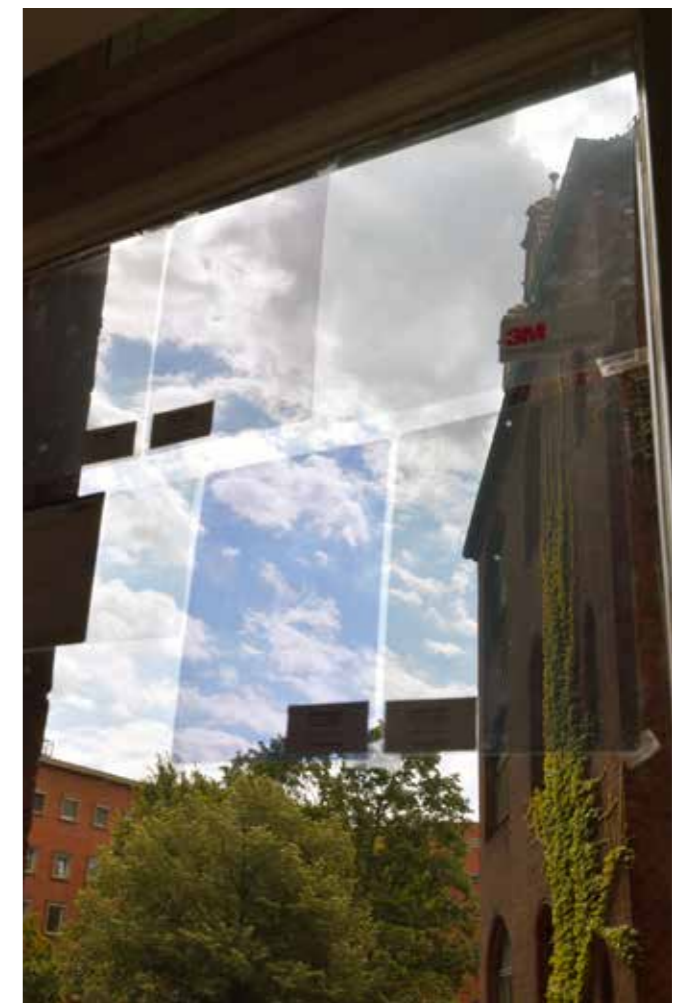
Beispiele verschiedener Sonnenschutzfolien (im Selbstversuch)

Die Folien verlagern technisch gesehen die Beschichtung der Sonnenschutzverglasungen in eine separat aufzubringende Trägerebene aus Kunststoff (z. B. Polyester). Die Einfärbung der Folien ist recht unterschiedlich und lässt sich nicht einheitlich über Kennwerte erfassen. Es sollte daher immer direkt am Objekt und unter verschiedenen Lichtverhältnissen bemustert werden. Die nachfolgenden Bilder deuten die Problematik an.

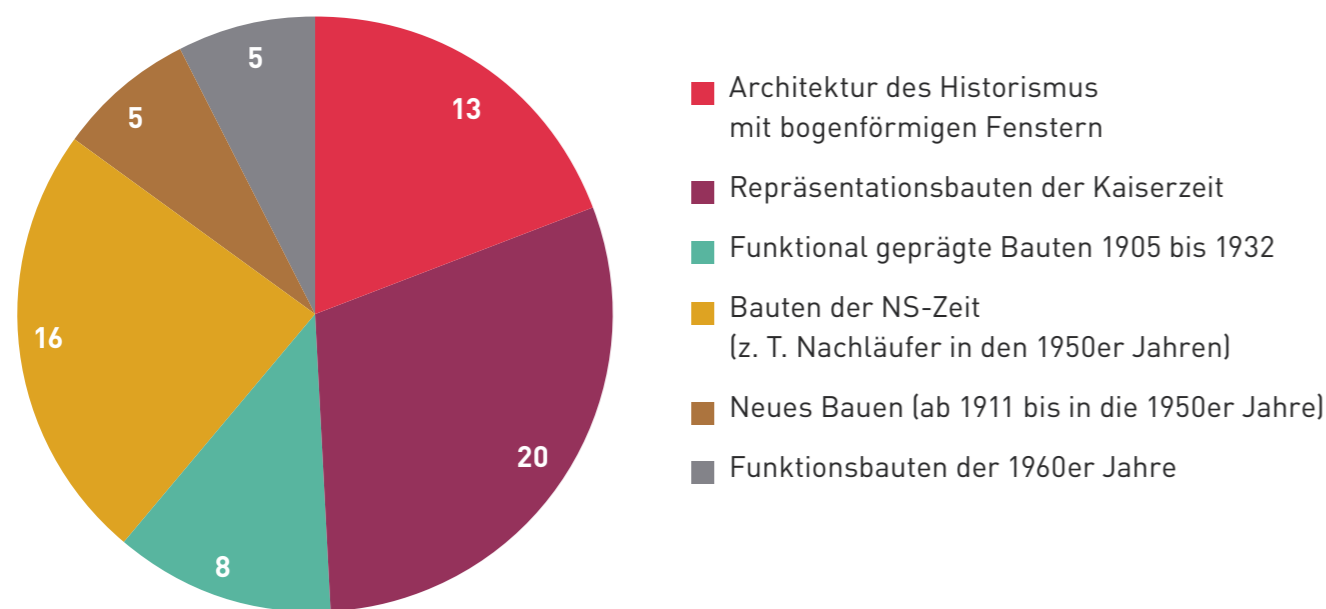
Gruppierung der Bauten hinsichtlich technischer und gestalterischer Merkmale
Anzahl im SILB-Portfolio

Zur Systematisierung des Bestandes wurden Gruppen gebildet (siehe Diagramm), die sich in der chronologischen Abfolge z. T. überlappen. Alle Objekte innerhalb einer Gruppe weisen deutliche typologische Ähnlichkeiten hinsichtlich ihrer Gestaltungsprinzipien, Baustruktur, Bautechnik, Materialität und Geometrie auf. Nur bei wenigen Bauten bestand in ihrer Zuordnung Unsicherheit.

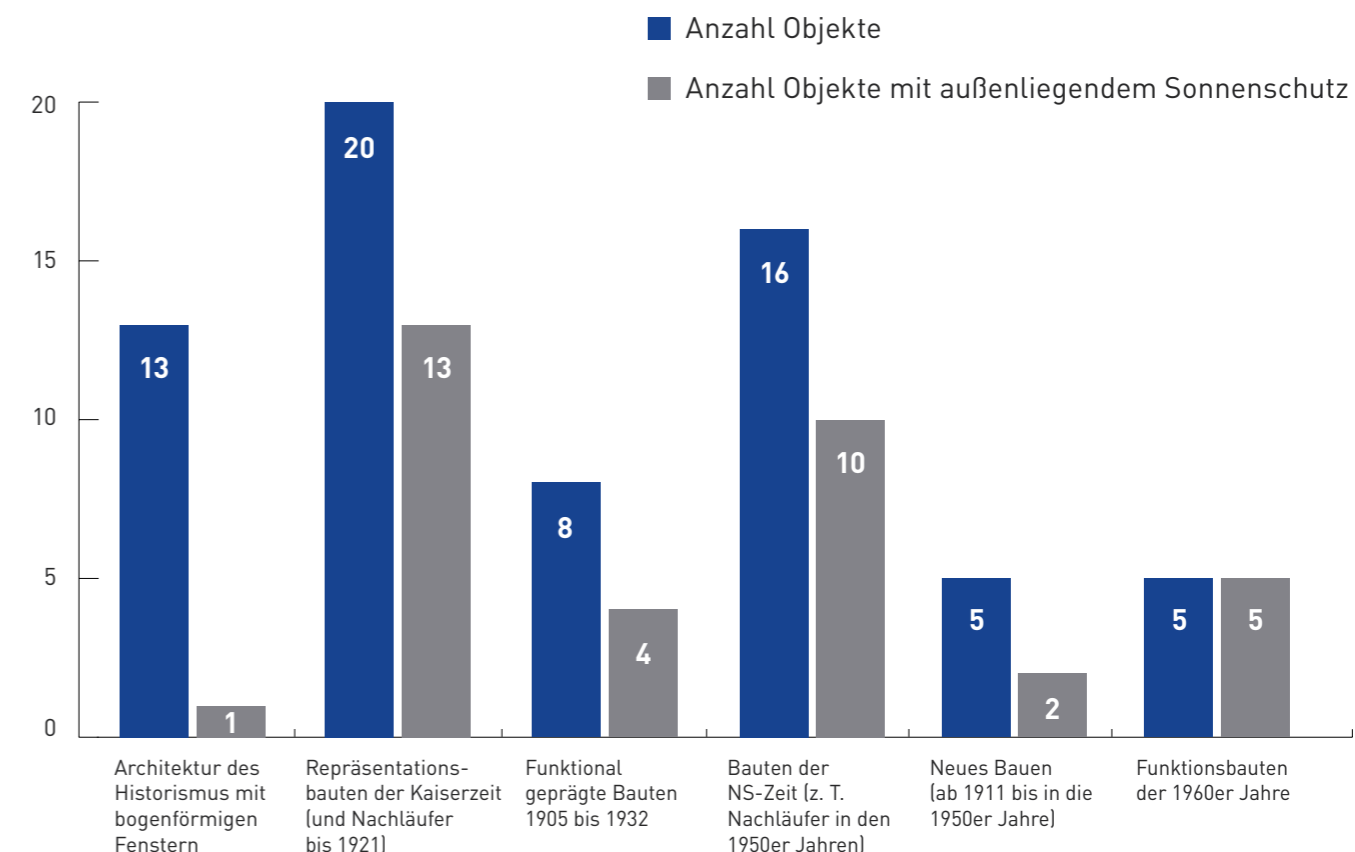
Die blauen Balken zeigen die Anzahl der denkmalgeschützten Objekte in den jeweiligen Gruppen, die grauen Balken zeigen die Anzahl der denkmalgeschützten Objekte mit vorhandenem außenliegendem Sonnenschutz.

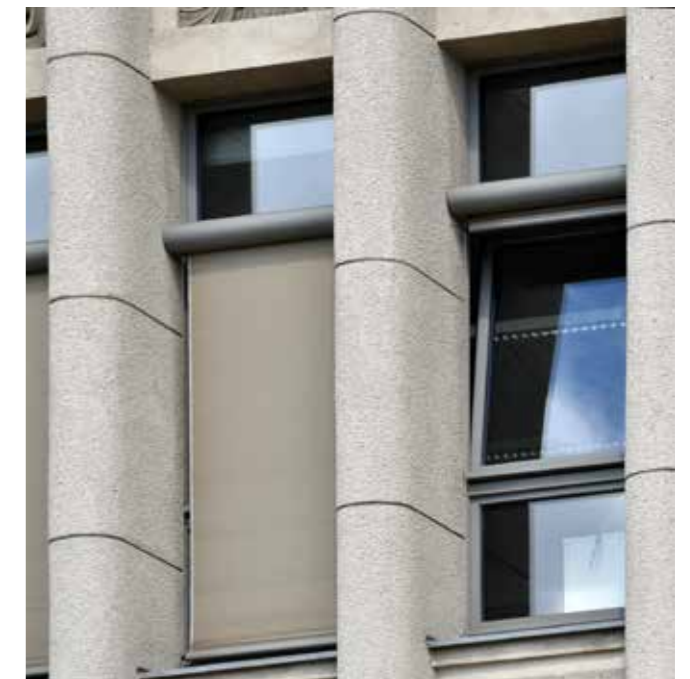
Berlin, HU Theologische Fakultät, Burgstraße 26

Variante E1.2: Senkrechtmarkisen, Kämpfermontage mit Kasten

Als Alternative können auch senkrecht laufende Markisen eingesetzt werden, in dieser Variante mit einem auf den Kämpfer aufgesetzten Kasten.

Ein ähnliches Prinzip wurde auch im Vergleichsobjekt Burgstr. 26 verfolgt. Das Offenlassen des Oberlichtes der Fenster betont die Fassadenstruktur.

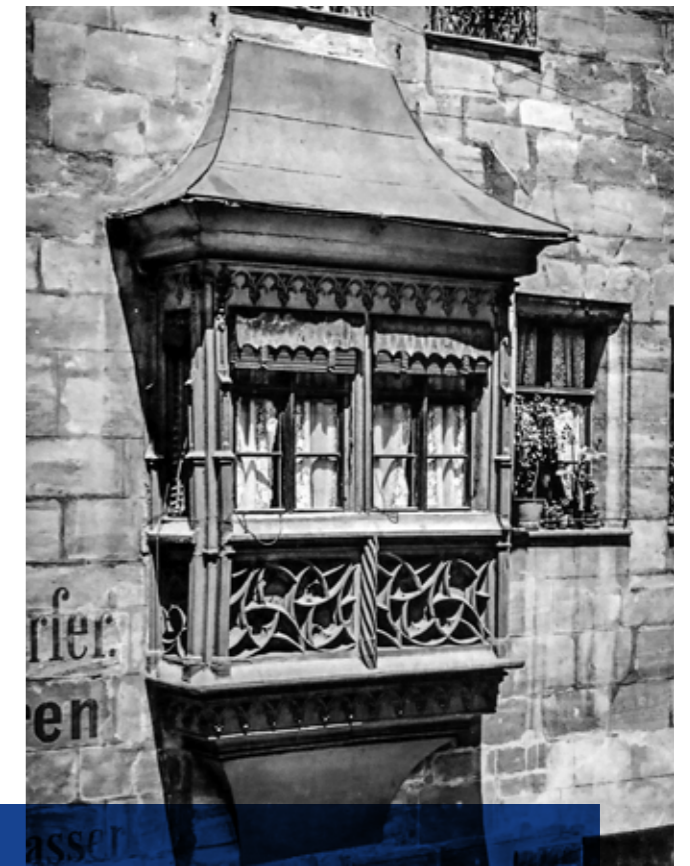
Funktion	Wohnhaus
GE_NR	BFAK1492
Straße	Am Obstmarkt 22
Ort	Nürnberg
Architekt	Hans Behaim der Ältere
Fertigstellung	1492
Fassade Material	Naturstein
Laibung Ausführung	ohne Faschen
Laibung Material	Fachwerk
Fensterabschluss	gerade
Sonnenschutz Art	Außenjalousien
Obere Einbindung	Schabracke Textil
Führung	Seil

Eine nachgerüstete Außenjalousie mit einer Schabracke aus textilem Material.

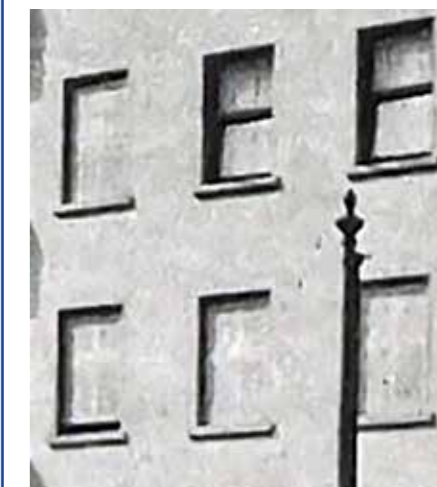
Funktion	Wohn- und Geschäftshaus
GE_NR	DNF1927
Straße	Forsthausstr.
Ort	Frankfurt am Main
Architekt	Meyer, Adolf
Fertigstellung	unbekannt
Fassade Material	Putz
Laibung Ausführung	ohne Faschen
Laibung Material	Putz
Fensterabschluss	gerade
Sonnenschutz Art	Außenjalousien
Obere Einbindung	integriert
Führung	Seil

In diesem modern anmutenden Beispiel aus den 1920er Jahren wurden traditionelle Formen des Sonnenschutzes integriert.

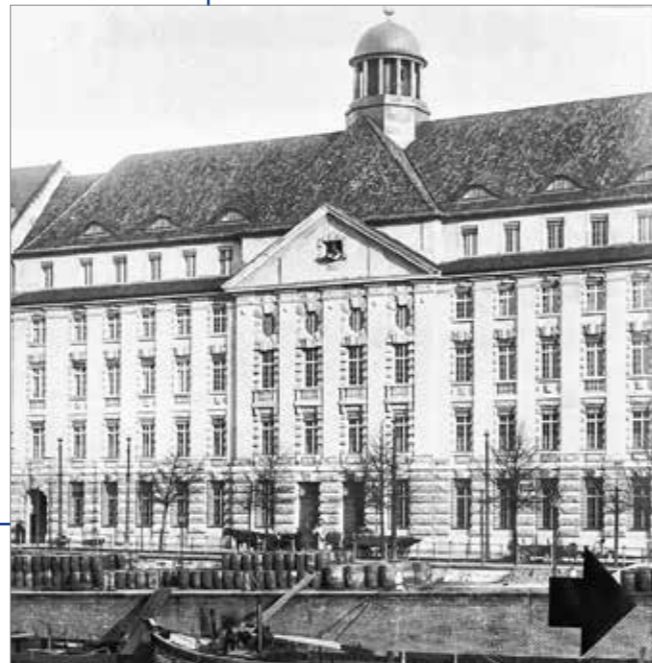
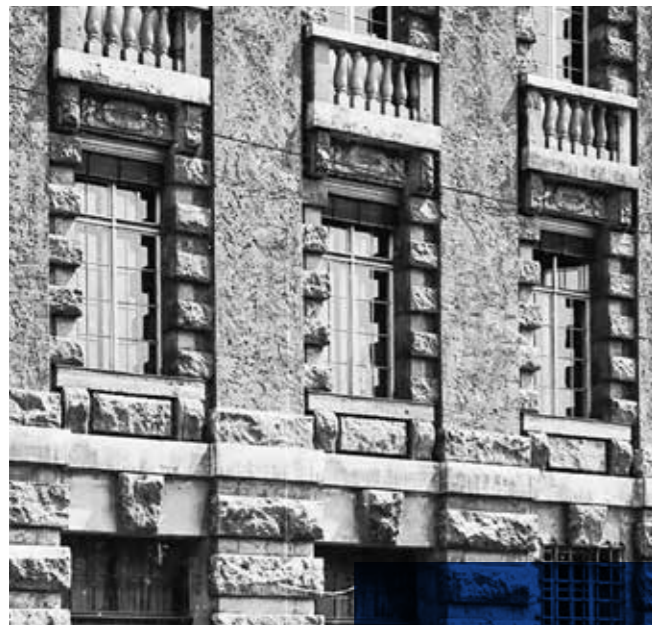
Funktion	AEG Hauptverwaltung
GE_NR	BIKA02
Straße	Friedrich-Karl-Ufer & Kapelle-Ufer 24
Ort	Berlin
Architekt	Alfred Messel

Fertigstellung	1907
Fassade Material	Putz/Naturstein
Laibung Ausführung	mit Faschen
Laibung Material	Putz/Naturstein
Fensterabschluss	gerade

Sonnenschutz Art	Außenjalousien
Obere Einbindung	Schabracke
Führung	Seil

Bei diesem Gebäude wurden Außenjalousien ohne bauliche Integration vor die oberen Fensterflügel montiert und nehmen daher relativ viel Fensterfläche ein.

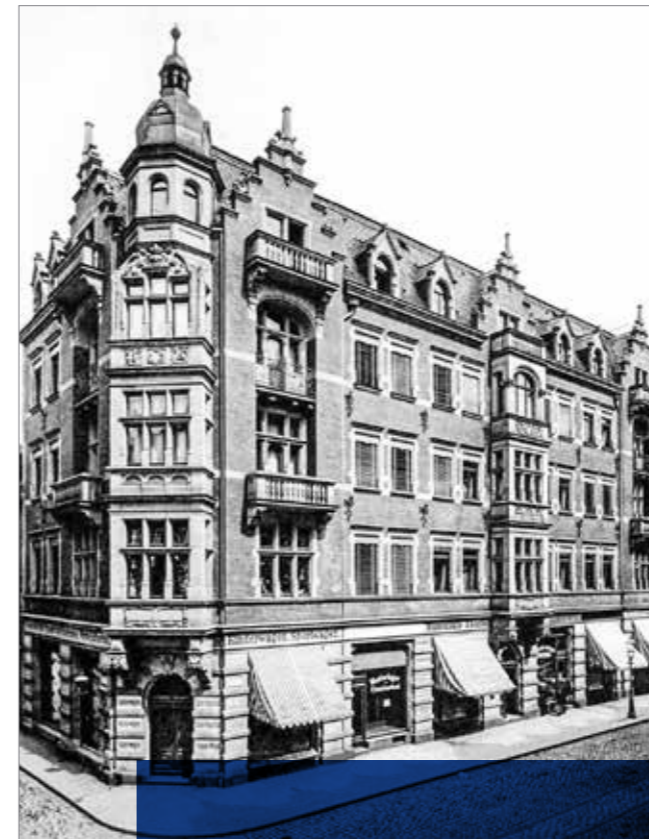
Funktion	Geschäfts- und Wohnhaus
GE_NR	BAK1895
Straße	Grunaerstr. 15
Ort	Dresden
Architekt	Köster, Hänichen

Fertigstellung	1894
Fassade Material	Ziegel
Laibung Ausführung	mit Faschen
Laibung Material	Putz
Fensterabschluss	gerade

Sonnenschutz Art	Außenjalousien
Obere Einbindung	Schabracke Blech
Führung	Seil

Beispiel für eine Schabracke, die architektonisch als Bestandteil der Fassadengestaltung eingesetzt wird. Sie hält Abstand zum Sturz, im Zwischenraum sind die Lamellen sichtbar.

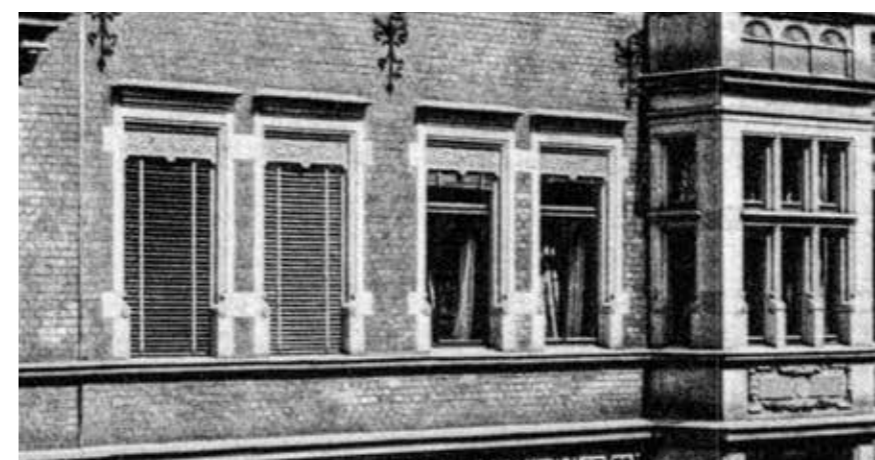
Unklar ist, ob die Rundbogen über den Fenstern massiv ausgemauert sind oder mit dem Einbau der Jalousien verblendet wurden.

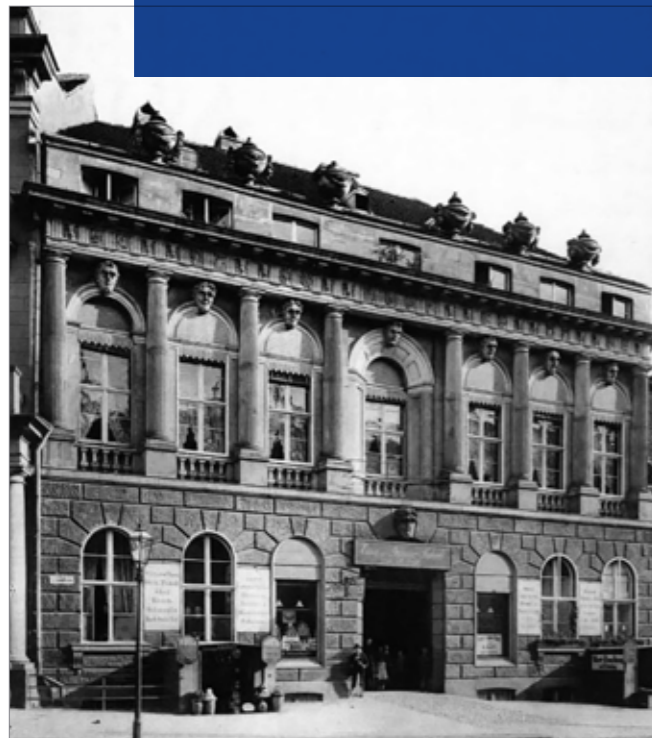
Funktion	Wohnhaus
GE_NR	BAK1891
Straße	Humboldtstr. 3
Ort	Potsdam
Architekt	Hildebrandt (nach Palladio)
Fertigstellung	1753
Fassade Material	Putz
Laibung Ausführung	mit Faschen
Laibung Material	Putz
Fensterabschluss	Bogen
Sonnenschutz Art	Außenjalousien
Obere Einbindung	Schabracke Blech
Führung	Seil

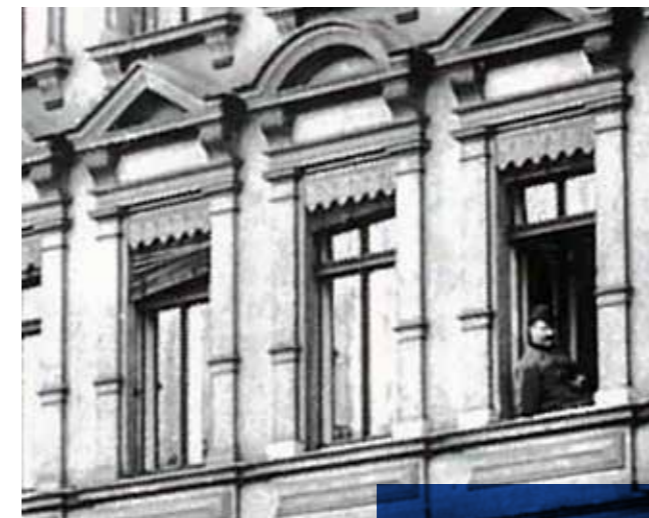
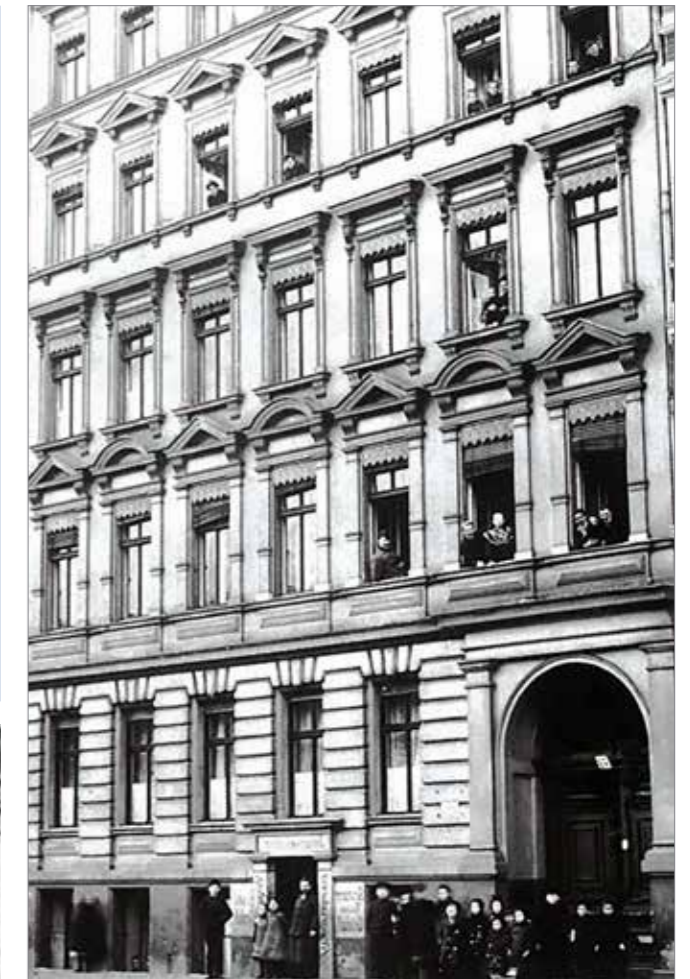
Funktion	Wohnhaus
GE_NR	10000013
Straße	k.A.
Ort	Berlin
Architekt	unbekannt

Fertigstellung	unbekannt
Fassade Material	Putz
Laibung Ausführung	mit Faschen
Laibung Material	Putz
Fensterabschluss	gerade

Sonnenschutz Art	Außenjalousien
Obere Einbindung	Schabracke Blech
Führung	-

Eine relativ typische Ansicht eines Berliner Mietshauses, vermutlich um 1900. Die außenliegenden Jalousien sind hinter Schabracken aus Zinkblech montiert.

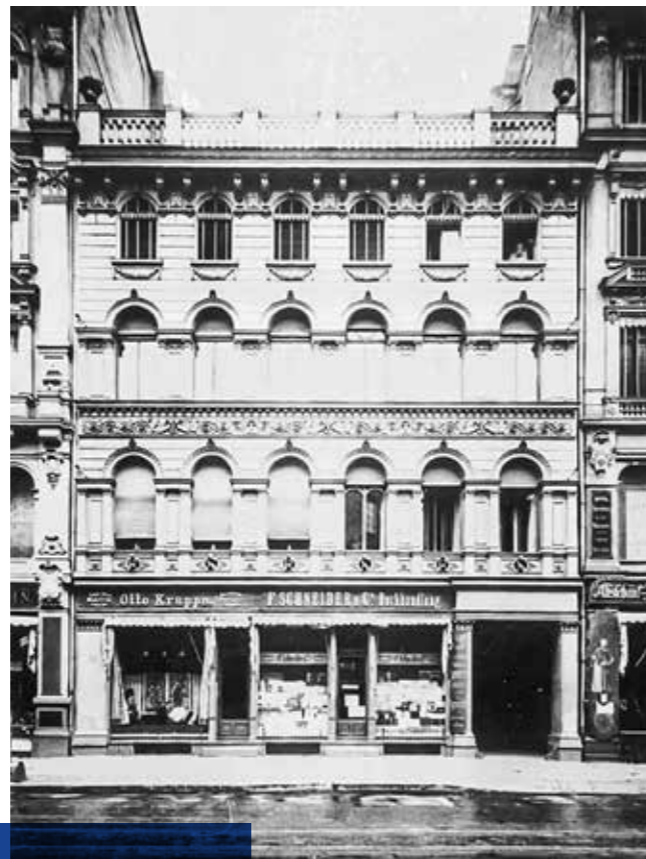
Funktion	Wohn- und Geschäftshaus
GE_NR	BIKA05
Straße	Leipziger Str. 129
Ort	Berlin
Architekt	unbekannt
Fertigstellung	unbekannt
Fassade Material	Putz
Laibung Ausführung	mit Faschen
Laibung Material	Putz
Fensterabschluss	Bogen
Sonnenschutz Art	Außenjalousien
Obere Einbindung	integriert
Führung	Seil

Die Außenjalousien des obersten Geschosses haben in Bogenhöhe einen feststehenden Teil. Auf der Höhe des Bogenansatzes beginnen die beweglichen Jalousien, das Grundprofil ist mit Volanten verdeckt.

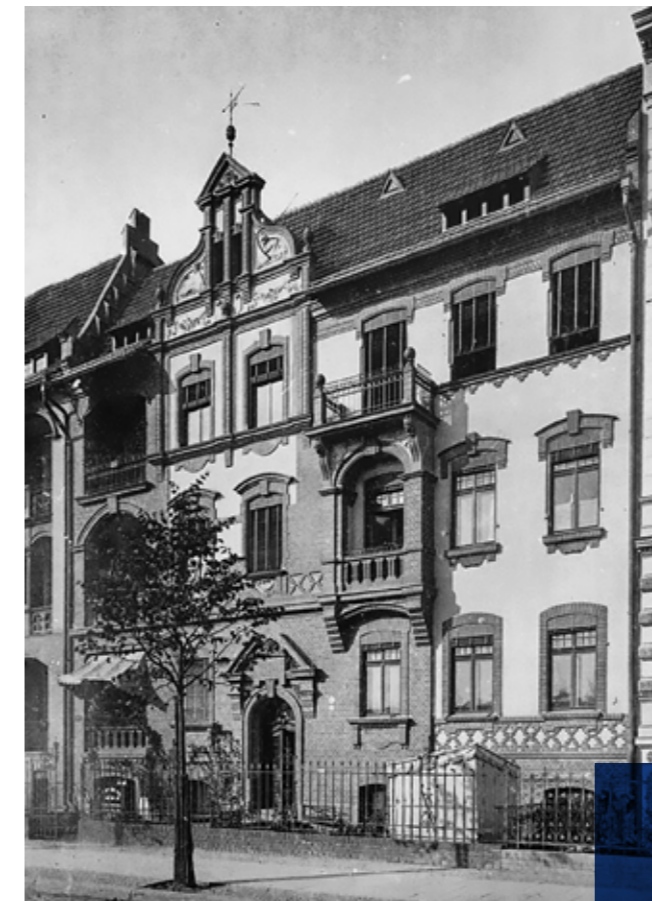
Funktion	Wohnhaus
GE_NR	10000007
Straße	Lessingstr. 34
Ort	Berlin
Architekt	Alfred Messel
Fertigstellung	1891
Fassade Material	Putz
Laibung Ausführung	mit Faschen
Laibung Material	Putz
Fensterabschluss	Bogen
Sonnenschutz Art	Außenjalousien
Obere Einbindung	Schabracke Lamellen
Führung	-

Außenjalousien mit lamellierter Schabracke

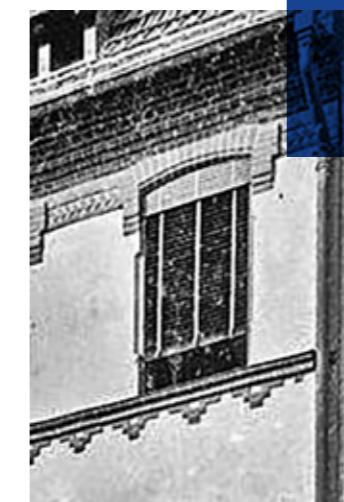
Funktion	Wohn- und Geschäftshaus
GE_NR	BIKA06
Straße	Liegnitzer Str. 17
Ort	Berlin
Architekt	unbekannt
Fertigstellung	unbekannt
Fassade Material	Ziegel
Laibung Ausführung	mit Faschen
Laibung Material	Putz
Fensterabschluss	gerade
Sonnenschutz Art	Außenjalousien
Obere Einbindung	Schabracke
Führung	Seil

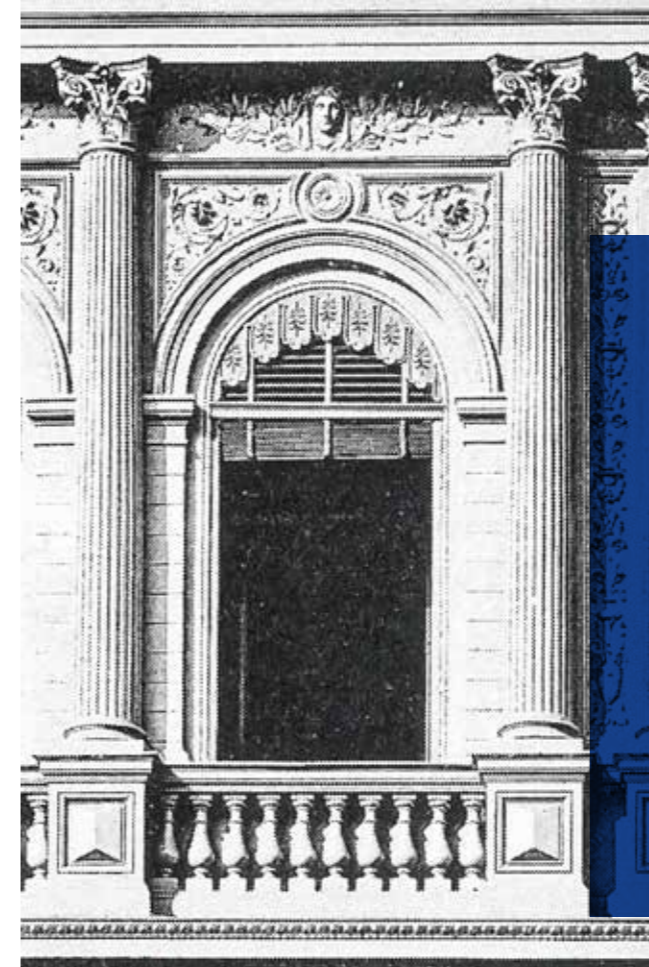
Außenjalousien mit nachträglich vorgesetzter Schabracke

Funktion	Wohnhaus
GE_NR	10000002
Straße	Lindenstr. 74
Ort	Berlin
Architekt	H. Meyer
Fertigstellung	1875-76
Fassade Material	Putz
Laibung Ausführung	mit Faschen
Laibung Material	Putz
Fensterabschluss	Bogen
Sonnenschutz Art	Außenjalousien
Obere Einbindung	Schabracke Blech
Führung	Seil

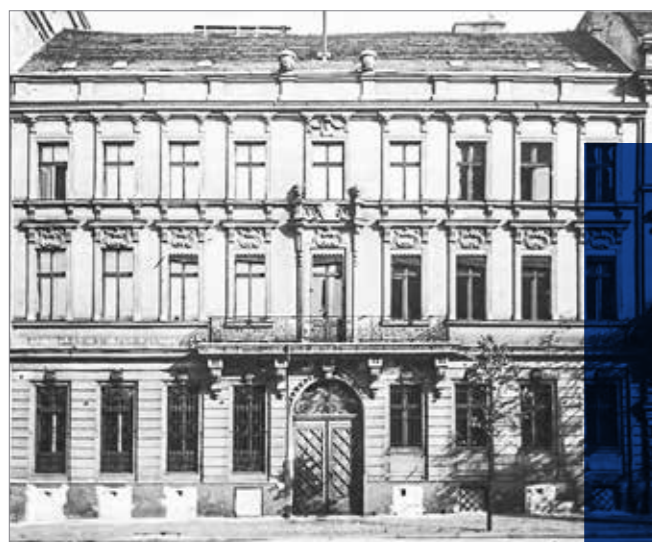
Alle installierten Lamellenbehänge im 1. OG hängen schräg. Ein häufig anzutreffendes Bild.

Funktion	Wohn- und Geschäftshaus
GE_NR	BIKA07
Straße	Markgrafenstraße 40
Ort	Berlin
Architekt	unbekannt
Fertigstellung	unbekannt
Fassade Material	Putz
Laibung Ausführung	mit Faschen
Laibung Material	Putz
Fensterabschluss	gerade
Sonnenschutz Art	Außenjalousien
Obere Einbindung	Schabracke
Führung	Seil

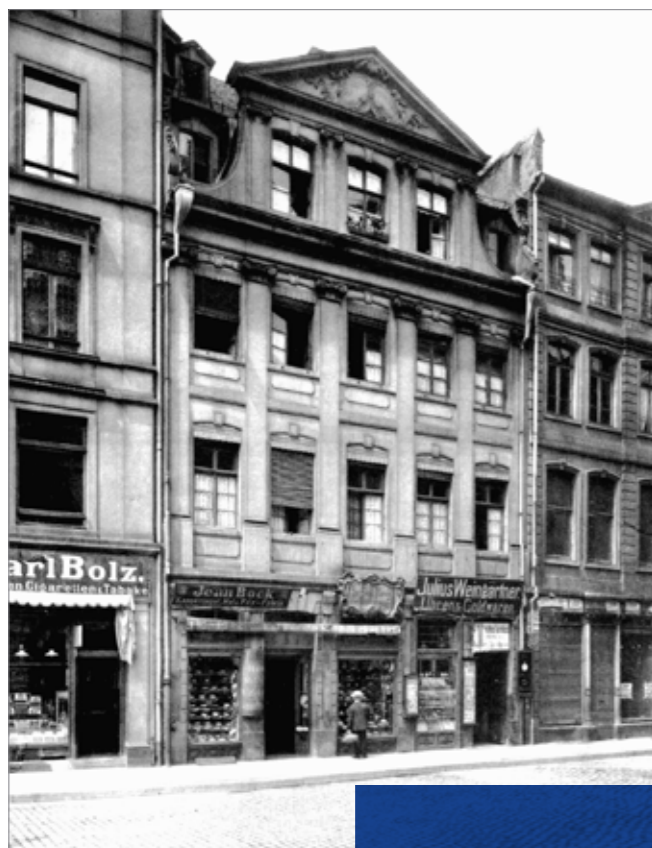
Funktion	Wohnhaus
GE_NR	BAK1911
Straße	Neue Kräme 5
Ort	Frankfurt
Architekt	unbekannt
Fertigstellung	1749
Fassade Material	Putz
Laibung Ausführung	mit Faschen
Laibung Material	Putz
Fensterabschluss	gerade
Sonnenschutz Art	Außenjalousien
Obere Einbindung	Schabracke Blech
Führung	-

Eine architektonisch integrierte Schabracke füllt den Segmentbogen aus.

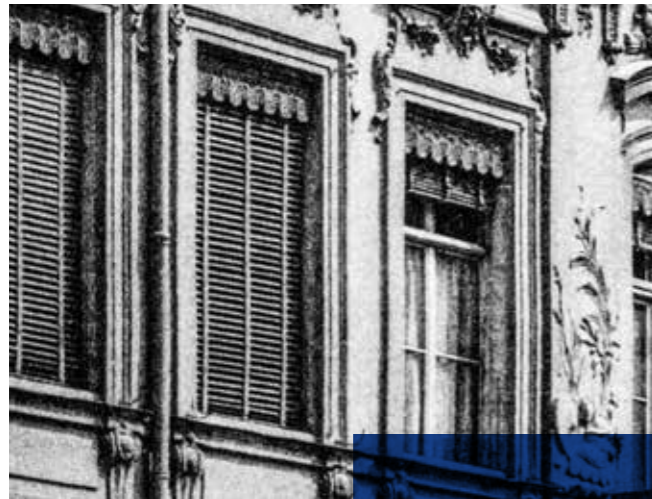
Für die Jalousie wurde keine bauliche Integration vorgesehen. Die Pakete können nur zur Hälfte von der Schabracke abgedeckt werden und verdecken gleichzeitig einen großen Teil des oberen Fensterflügels.

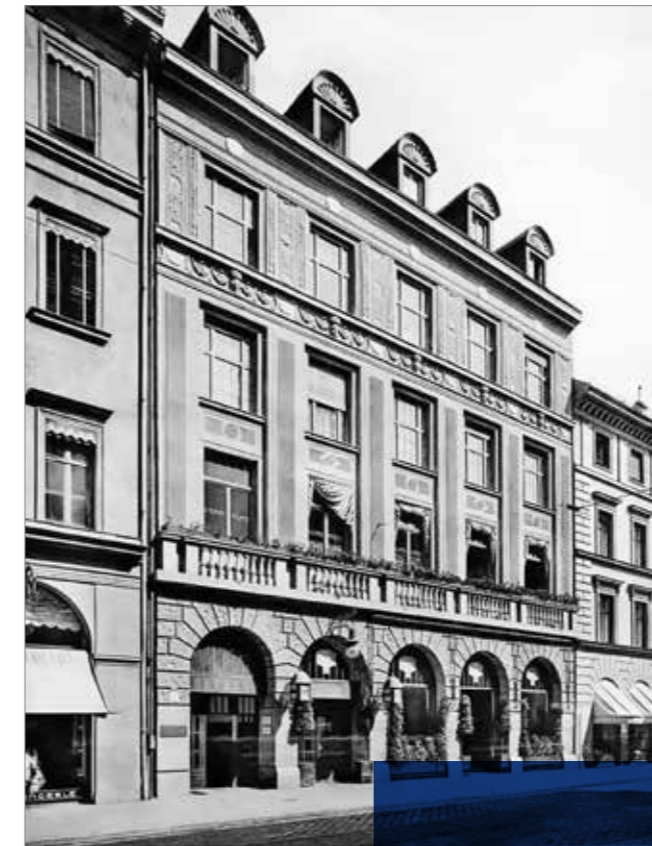
Funktion	Geschäftshaus
GE_NR	BAK1910
Straße	Briener Str. 56
Ort	München
Architekt	Heilmann, Littmann
Fertigstellung	1908
Fassade Material	Putz
Laibung Ausführung	ohne Faschen
Laibung Material	Putz
Fensterabschluss	gerade
Sonnenschutz Art	Fallarmmarkisen
Obere Einbindung	offen
Führung	Fallarm

Die Fallarmmarkisen sind hier auch seitlich mit Textilbehang versehen. Eingeklappt kann die Stoffmenge nur schwer untergebracht werden.

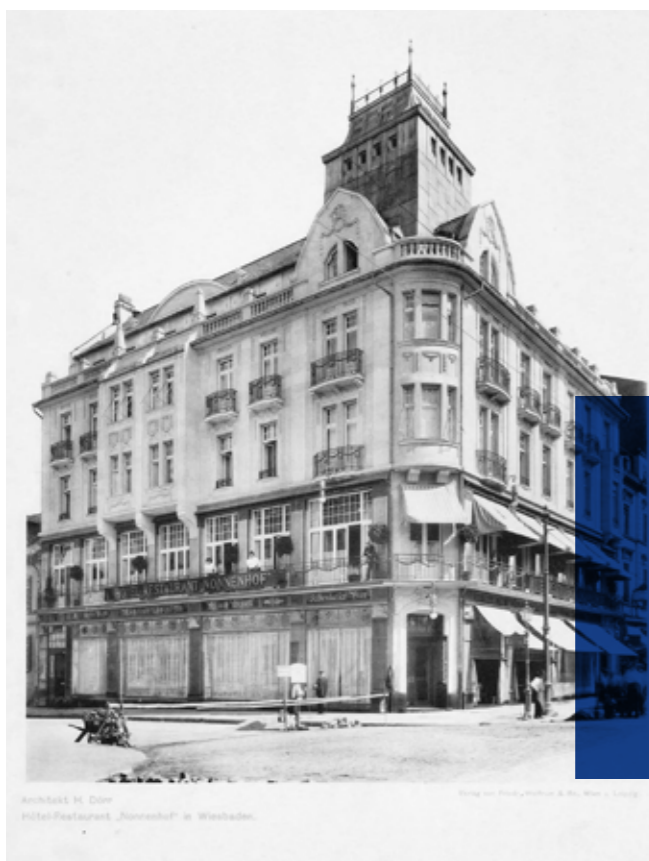
Fallarmmarkisen mit geschlossenen Seitenfeldern

Funktion	Hotel-Restaurant Nonnenhof
GE_NR	NA19003
Straße	k.A.
Ort	Wiesbaden
Architekt	H. Dörr
Fertigstellung	Beginn 20. Jh.
Fassade Material	Putz
Laibung Ausführung	ohne Faschen
Laibung Material	Putz
Fensterabschluss	gerade
Sonnenschutz Art	Fallarmmarkisen
Obere Einbindung	offen
Führung	Fallarm

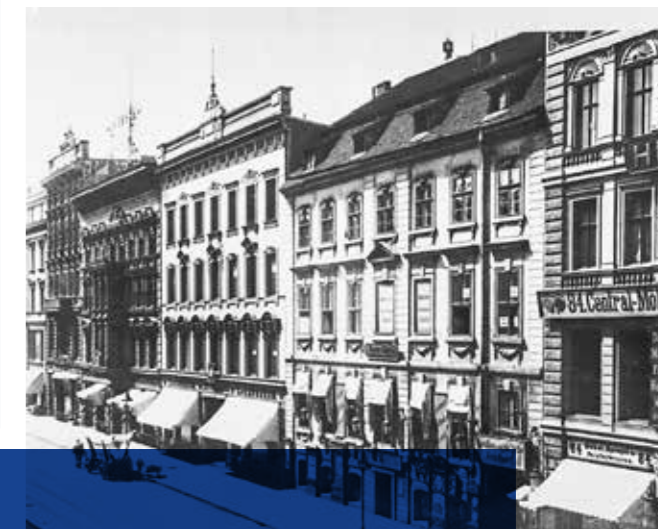
Verschiedene Sonnenschutztypen in einer Fassade. In solchen Fällen war der Sonnenschutz nicht Bestandteil des architektonischen Konzeptes, sondern Ergebnis individueller Initiativen der Nutzer*innen.

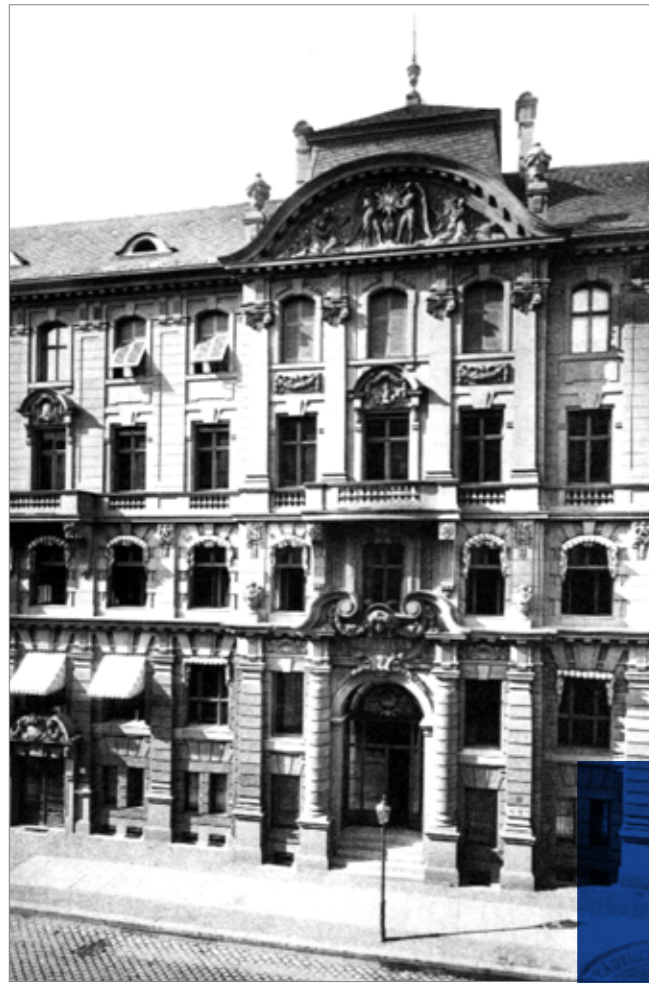
Dem Gebäude waren unterschiedliche Sonnenschutzsysteme zugeordnet, im obersten Geschoss gab es Rollläden mit Aussteller.
