Denkmalverträgliche Konzeptionen für außenliegenden Sonnenschutz
an Fenstern denkmalgeschützter Gebäude

Ergebnisbericht – Stand 30. Dezember 2020

Denkmalverträglicher Sonnenschutz im Land Berlin – Best-Practice-Katalog

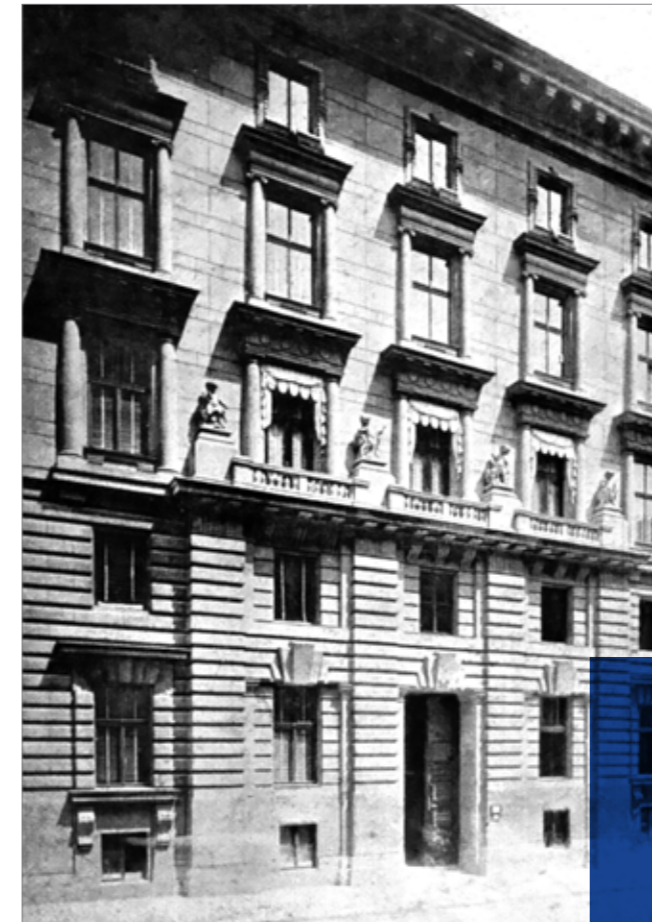
Fallarmmarkisen mit Volant, seitlich geschlossen

Funktion	Wohnhaus
GE_NR	DA1919
Straße	Stadiongasse 6
Ort	Wien
Architekt	Otto Wagner
Fertigstellung	1883
Fassade Material	Putz
Laibung Ausführung	mit Faschen
Laibung Material	Putz
Fensterabschluss	gerade
Sonnenschutz Art	Fallarmmarkisen
Obere Einbindung	offen
Führung	Fallarm

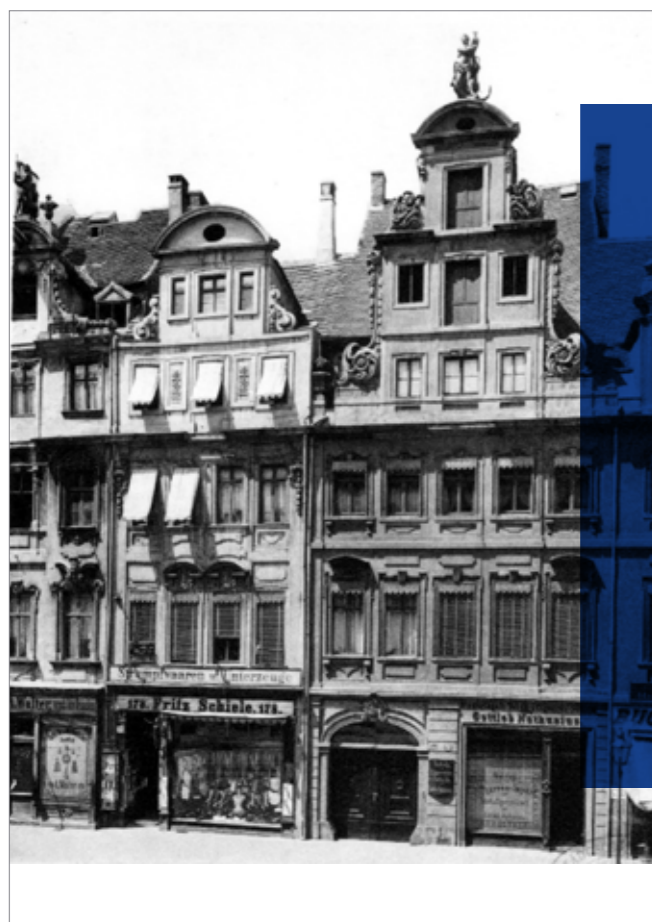
Nachträglich angebrachte Fallarmmarkisen, zur Seite offen. Die Konstruktion mit den unregelmäßig fallenden Tüchern wirkt fragil.

Funktion	Wohnhaus
GE_NR	BFAK1720
Straße	Breiter Weg 177-178
Ort	Magdeburg
Architekt	unbekannt

Fertigstellung	1720
Fassade Material	Putz
Laibung Ausführung	mit Faschen
Laibung Material	Putz
Fensterabschluss	gerade

Sonnenschutz Art	Fallmarkise
Obere Einbindung	offen
Führung	-

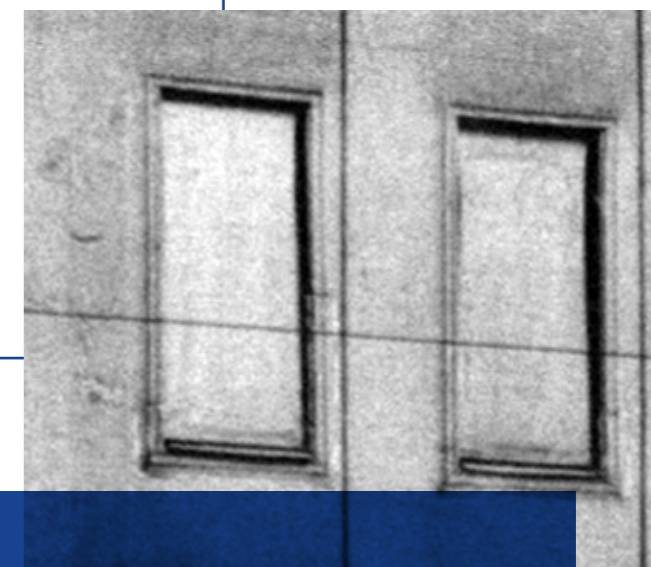
Aufnahme von 1912. Die Fallarmmarkisen sind hier zum Teil in senkrechte Position gebracht. In dieser Stellung ähneln sie in ihrer Wirkung heutigen Senkrechtmarkisen.

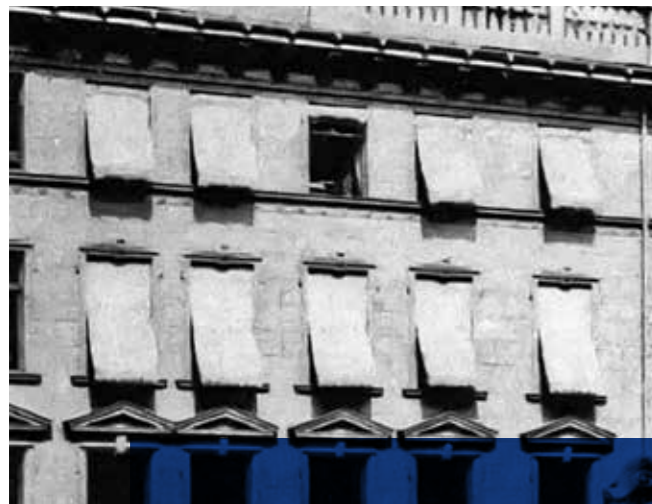
Aufnahme von 1891. Die Bauakademie war bauzeitlich nicht mit einem außenliegenden Sonnenschutz ausgestattet. Rollläden und Holz-Zug-Jalousien wurden erst um das Jahr 1850 herum entwickelt. Das Gebäude im Hintergrund ist mit Fallmarkisen ausgerüstet.

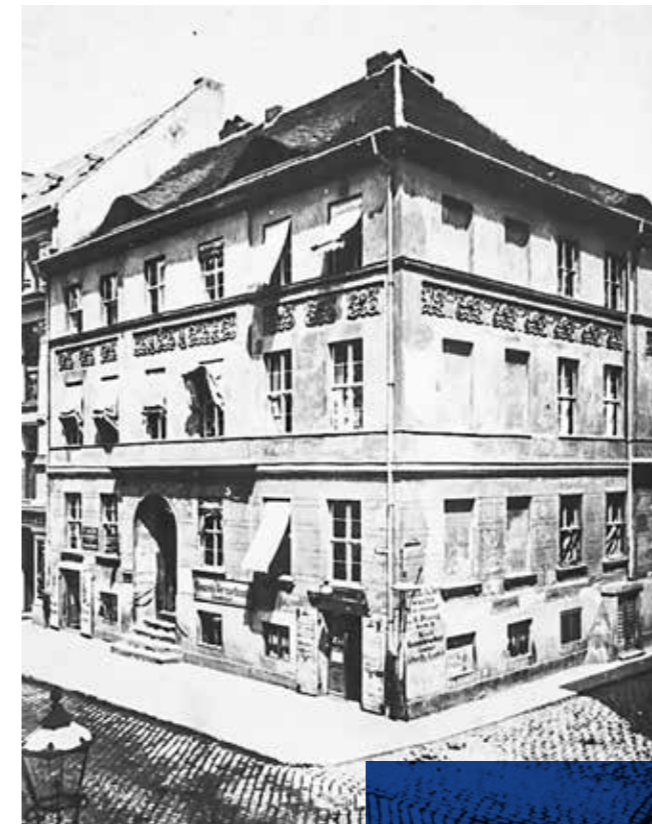
Funktion	Wohn- und Geschäftshaus
GE_NR	BIKA03
Straße	Kurstraße 30
Ort	Berlin
Architekt	unbekannt
Fertigstellung	Ende 19. Jh.
Fassade Material	Putz
Laibung Ausführung	ohne Faschen
Laibung Material	Putz
Fensterabschluss	gerade
Sonnenschutz Art	Fallmarkise
Obere Einbindung	offen
Führung	-

Das Bild zeigt unterschiedliche Markisenarten in verschiedenen Austellzuständen. Der Ausschnitt zeigt die Ausstellkonstruktion einer Fallmarkise.

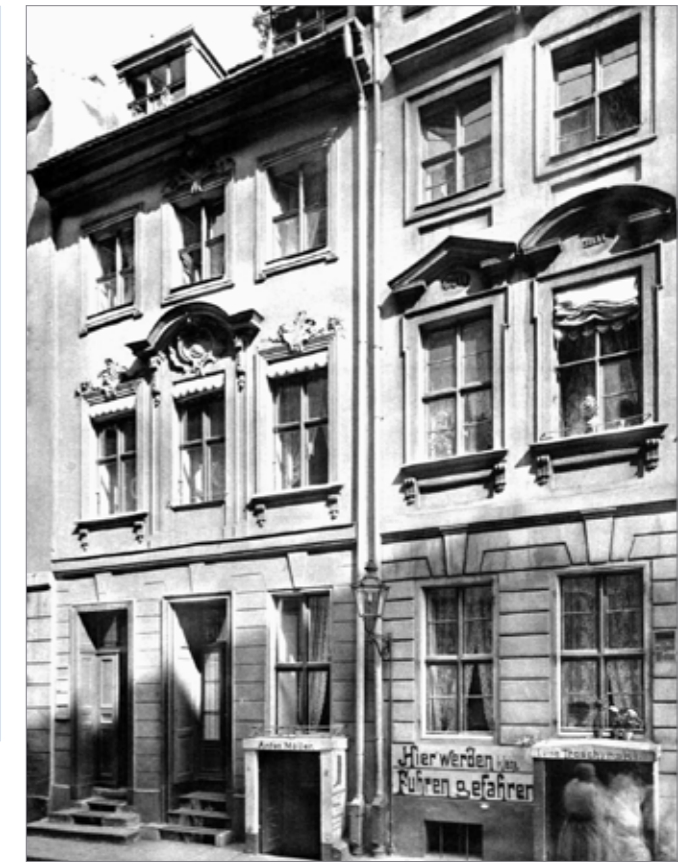
Auch im eingezogenen Zustand
nimmt die Markise ein Drittel
der Fensterfläche ein.

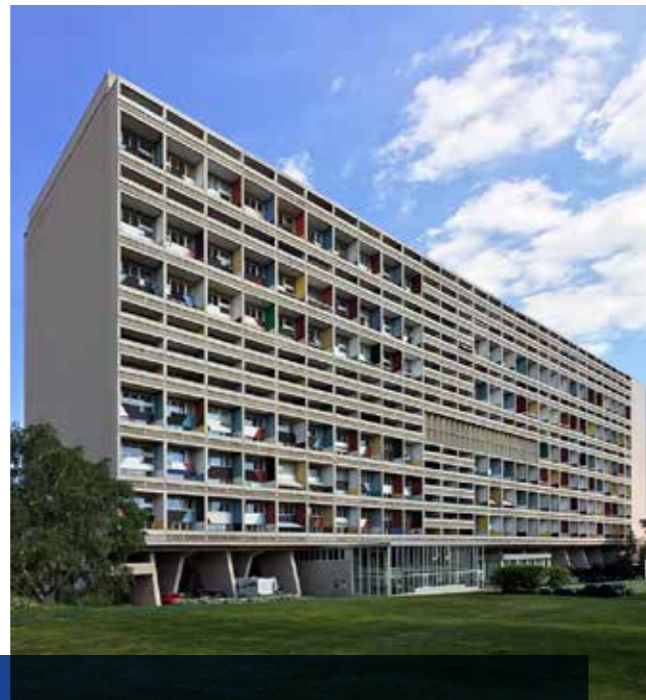
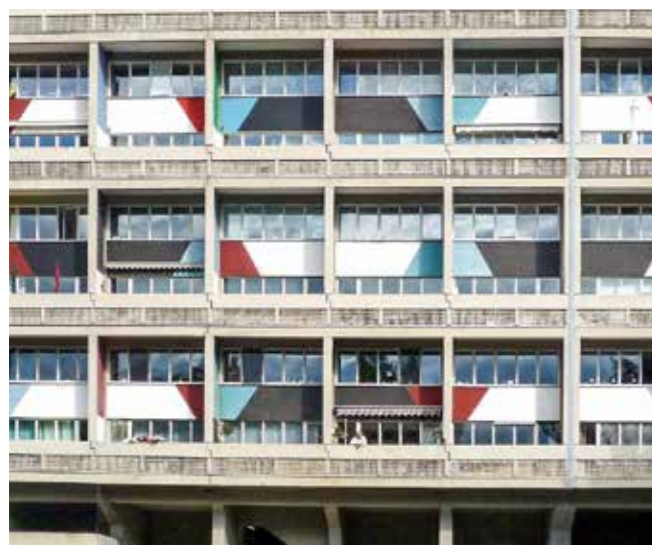
Funktion	Wohnhaus
GE_NR	LCH1958
Straße	Flatowallee 16
Ort	Berlin
Architekt	Le Corbusier
Fertigstellung	1958
Fassade Material	Sichtbeton
Laibung Ausführung	ohne Faschen
Laibung Material	Sichtbeton
Fensterabschluss	gerade
Sonnenschutz Art	feststehende Elemente
Obere Einbindung	-
Führung	-

In der Berliner Ausführung der Wohnmaschine ist der Sonnenschutz baulich durch die Fassadenstruktur ausgebildet. Zusätzlich sind auf einigen Loggien raumbreite Gelenkarmmarkisen angebracht.

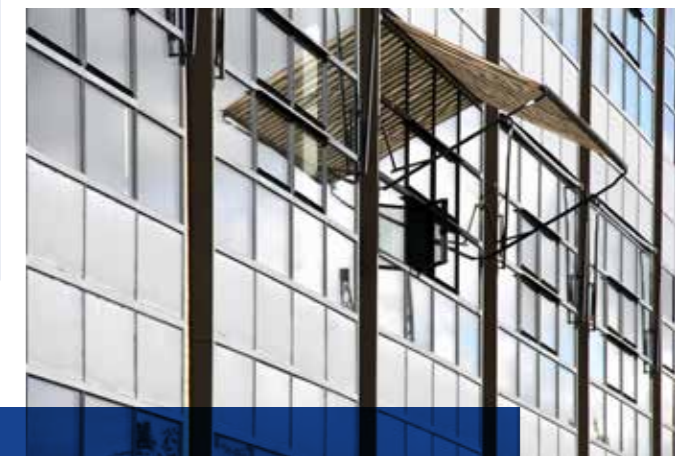
Funktion	Fagus Werk
GE_NR	FWG1911
Straße	Hannoversche Str. 58
Ort	Alfeld (Leine)
Architekt	Walter Gropius
Fertigstellung	1911
Fassade Material	Stahl/Glas
Laibung Ausführung	ohne Faschen
Laibung Material	Stahl
Fensterabschluss	gerade
Sonnenschutz Art	Gelenkarmmarkisen
Obere Einbindung	offen
Führung	Fallarm

Die Gelenkarmmarkisen wurden in die Stahl-Fassade integriert, allerdings nur im 1. OG.

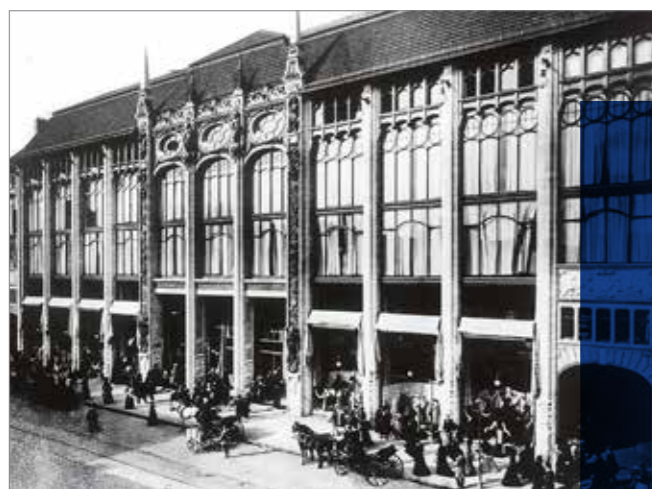
Die sehr große Glasfassade hat keinen außenliegenden Sonnenschutz, sondern ist innenseitig mit hellen Vorhängen ausgestattet.

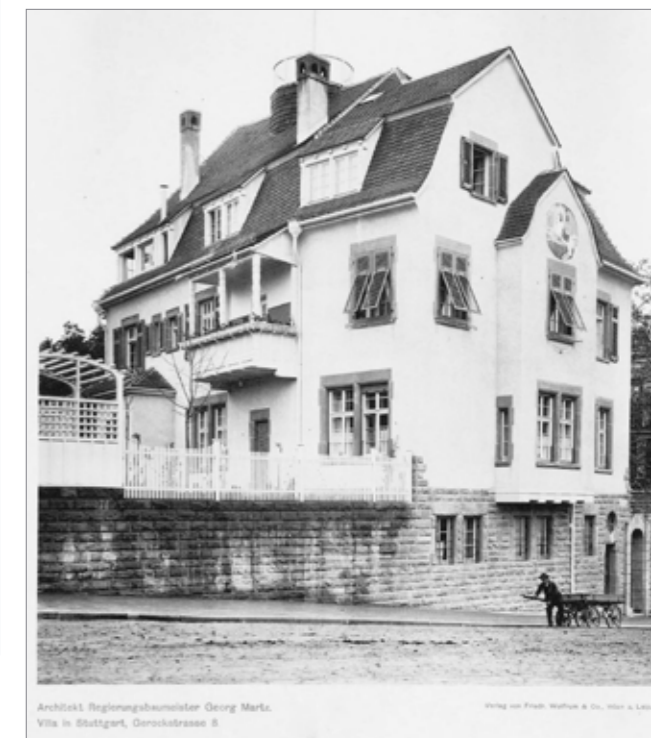
Funktion Wohnhaus
GE_NR NA1900
Straße Gerokstr. 8
Ort Stuttgart
Architekt Regierungsbaumeister Georg Martz

Sonnenschutz Art Klappläden ausstellbar
Obere Einbindung -
Führung Scharniere

Architekt: Regierungsbaumeister Georg Martz.
Villa in Stuttgart, Gerokstrasse 8.
Foto von Ernst Wachter & Co., Wien u. Leipzig.

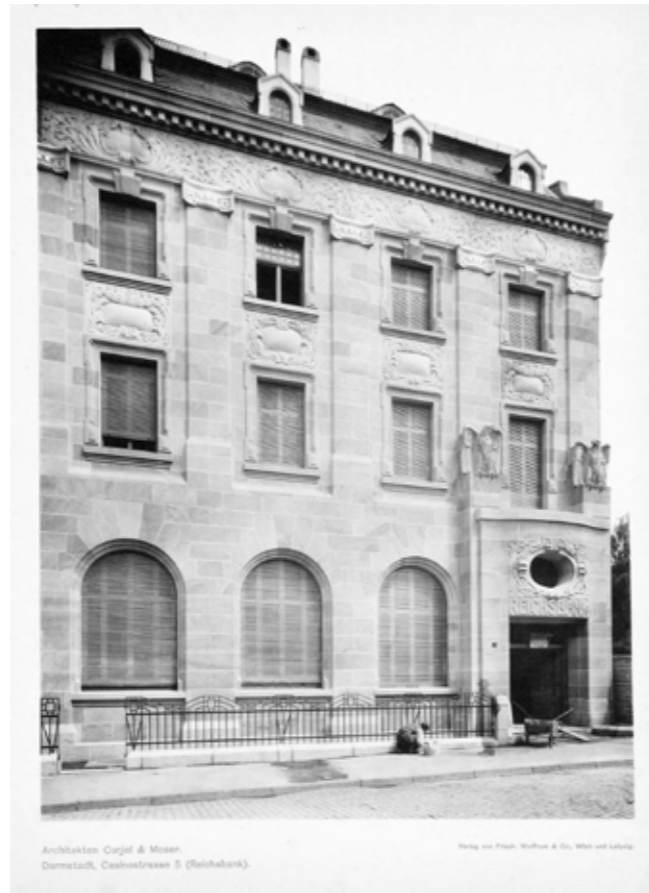
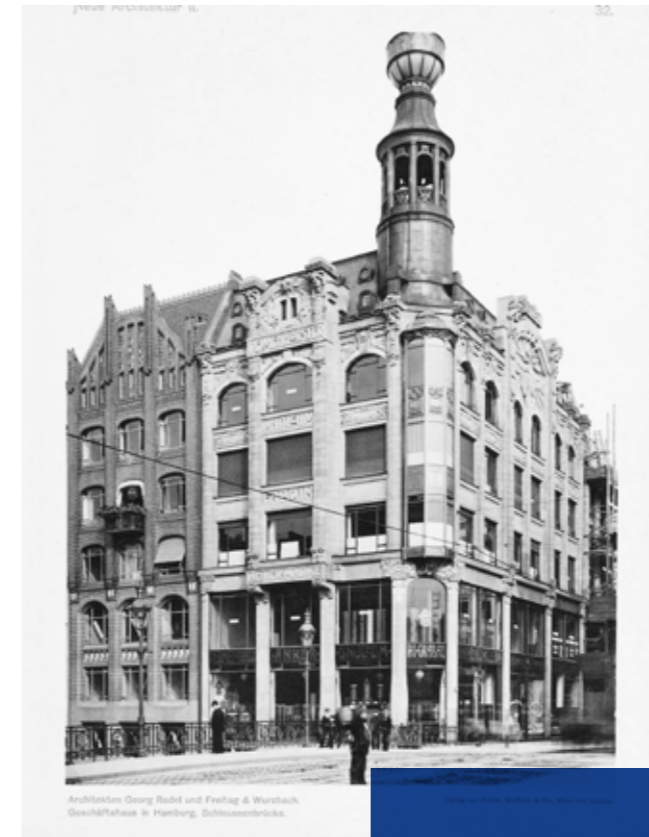
Sonnenschutz Art	Rolläden
Obere Einbindung	integriert
Führung	Schiene

Die Rolläden wirken durch die Lüftungsschlitze sehr durchlässig.

Nicht ausstellbare Rolläden kamen vor allem in den oberen Etagen zum Einsatz (das Nachbarhaus hingegen besitzt ausstellbare Rolläden).

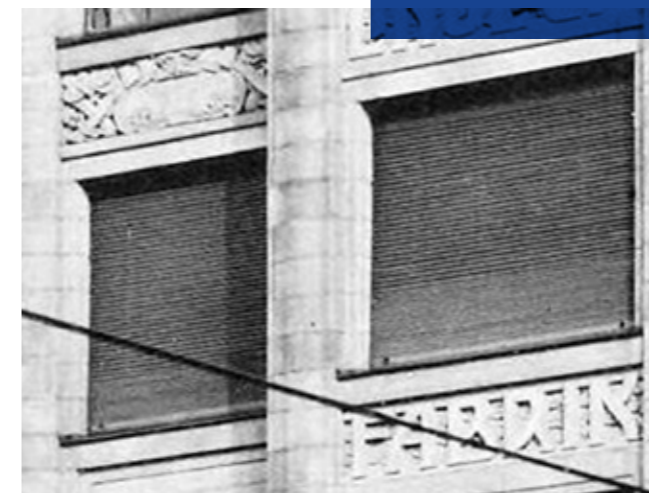
Nichtausklappbare Roll-
läden kamen hier in allen
Etagen zum Einsatz.

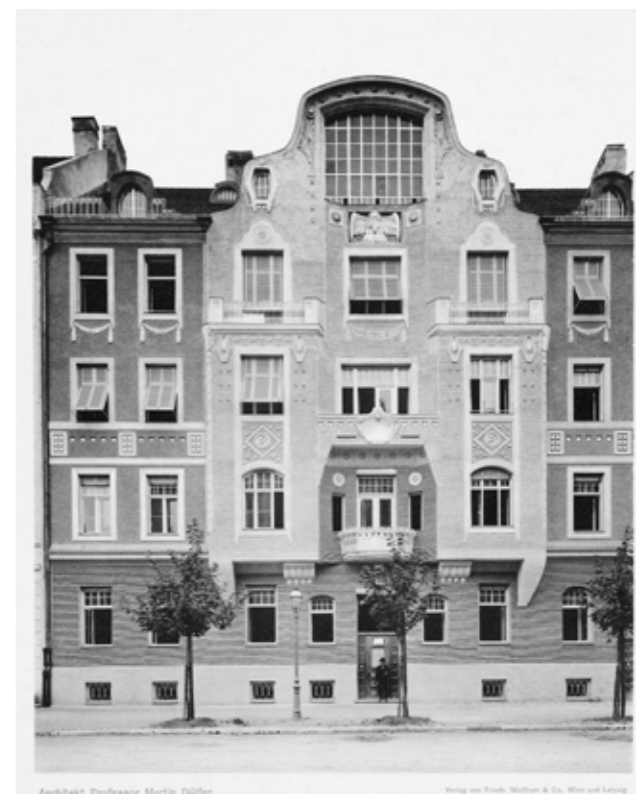
Sonnenschutz Art	Rollladen ausstellbar
Obere Einbindung	integriert
Führung	Schiene

Durch den Wechsel aus geschlitzen und ungeschlitzen Lamellen wird die Fenstergliederung in den Rollläden aufgenommen.

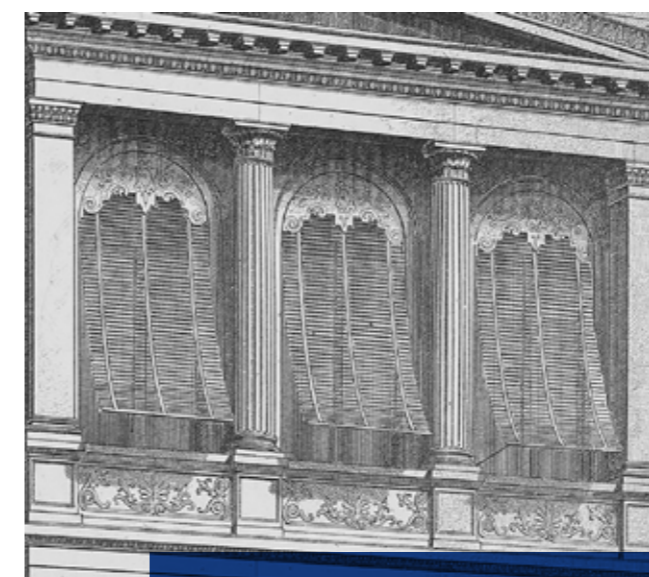
Zeichnerische Darstellung. Die Rolläden wirken sehr offen, möglicherweise etwas idealisiert, allerdings zeigen einige Foto-beispiele, dass Rolläden durchaus auch einen sehr durchlässigen Charakter haben konnten. Aufwendige Schabrackenform.

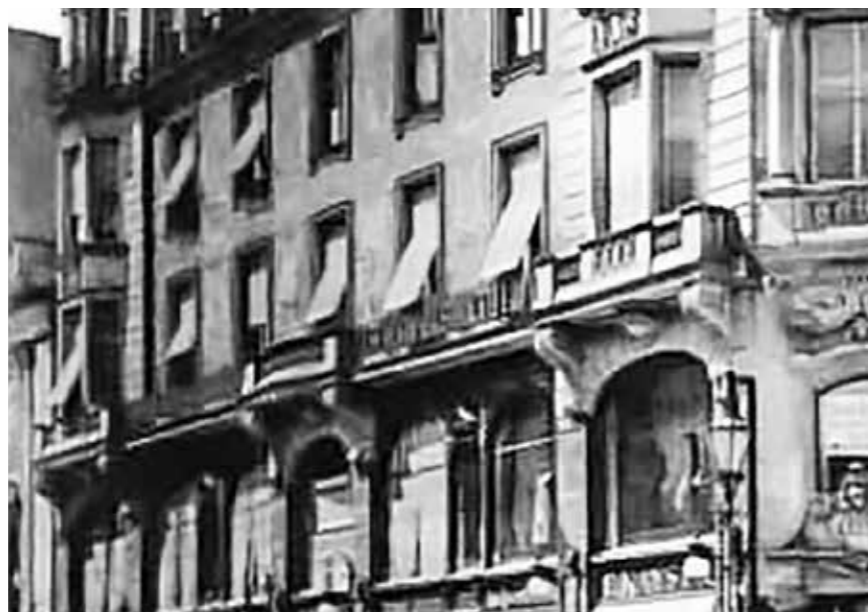
Funktion	Geschäftshaus
GE_NR	BAK1910
Straße	Potsdamer Platz 3
Ort	Berlin
Architekt	Paul Zimmerreimer
Fertigstellung	1910
Fassade Material	Naturstein
Laibung Ausführung	ohne Faschen
Laibung Material	Naturstein
Fensterabschluss	gerade
Sonnenschutz Art	Rolladen ausstellbar
Obere Einbindung	integriert
Führung	Schiene

In der Fernwirkung erscheinen
die ausstellbaren
Rolläden wie Markisen bzw.
moderne Markisoletten.

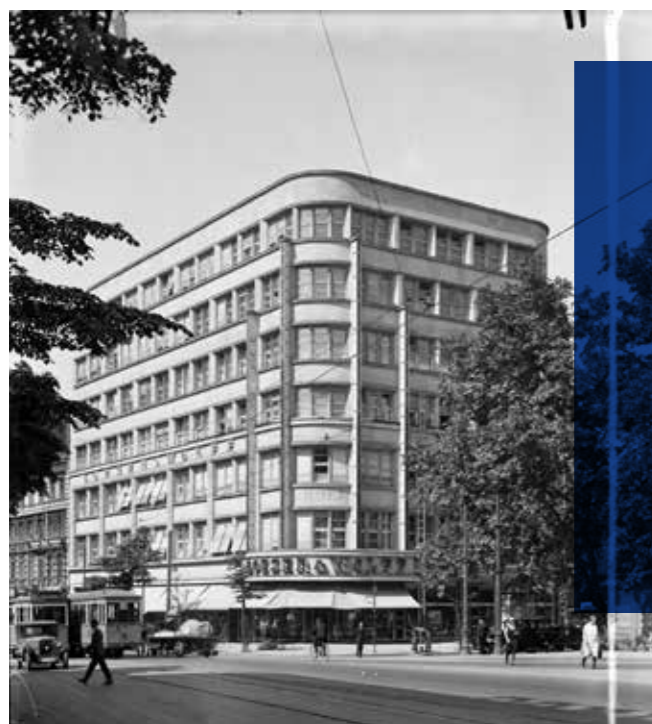
Beispiel für eine Integration der Ausstellrolläden in eine modern anmutende, horizontal strukturierte Fassade.

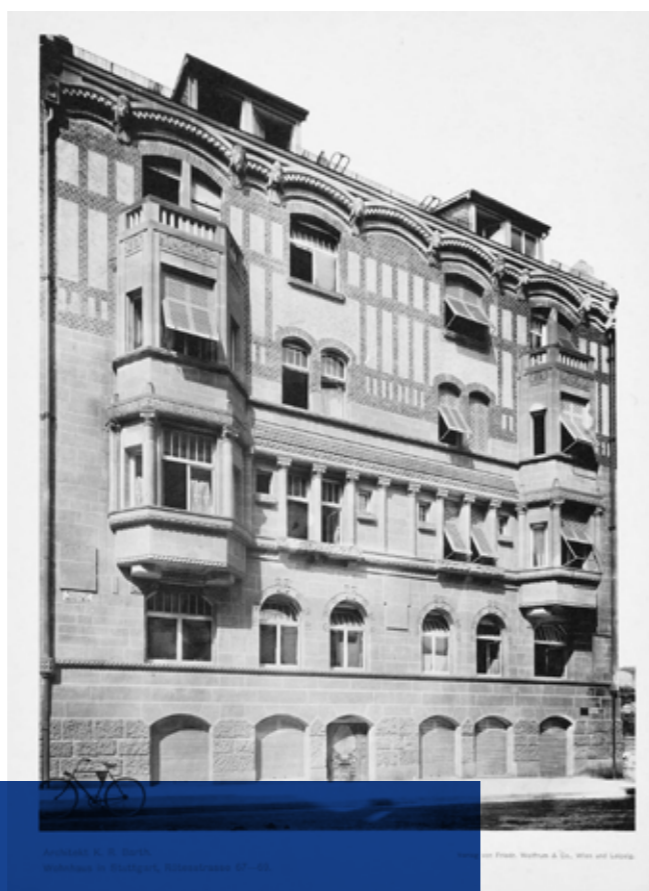
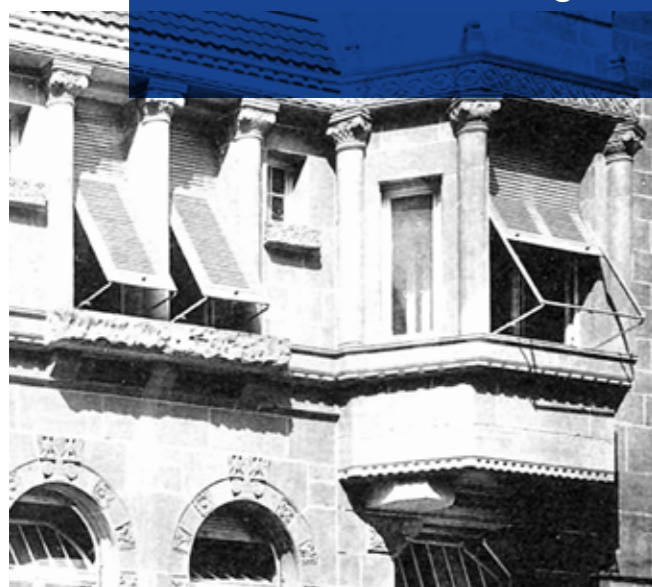
Sonnenschutz Art Rollläden ausstellbar
 Obere Einbindung integriert
 Führung Schiene

Hier wurden ausstellbare Rollläden in den unterschiedlichsten Größen und Einbausituationen angebracht, die auch im ausgestellten Zustand bewegt werden konnten. Im Ausschnitt ist das Gestell gut zu erkennen.

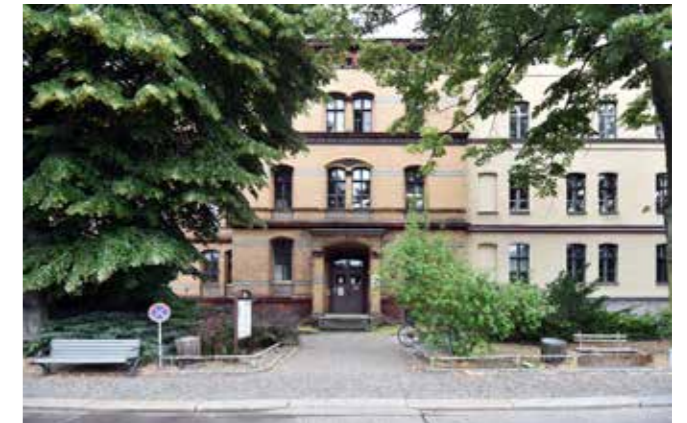
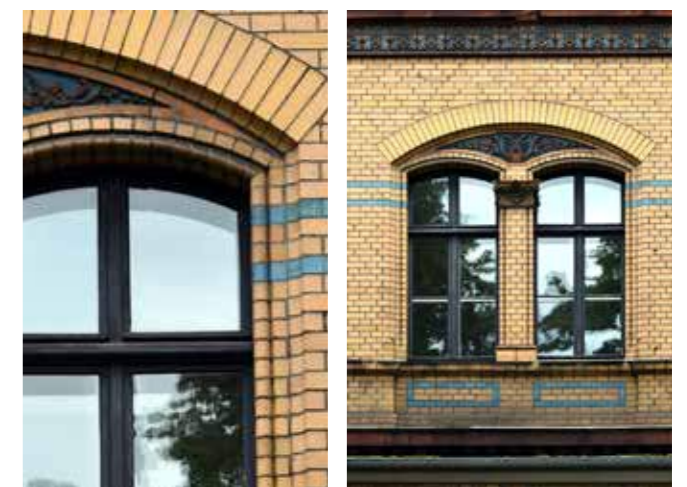
Ehemaliges Hospital und Siechenhaus

Funktion Gruppe	Amt für Soziales A: Architektur des Historismus mit bogenförmigen Fenstern
GE_NR	30472001
Straße	Fröbelstr. 17_2
Gebäude	Haus 2
Architekt	Blankenstein, H.
Fertigstellung	1889
Fassadenstruktur	Massivbau – Lochfassade
Fassade Material	Sichtmauerwerk
Fensterfläche/ Fassadenfläche ca.	0,16
Fensterflächen/ BGF ca.	8,38
Bürofenster Normalgeschosse	
Laibung Art	Formsteine
Laibung Material	Ziegel
Laibung Tiefe	Mittel 15–28
Fenstertyp Standard	Kastenfenster
Anzahl Flügel	3
Anzahl Felder	6
Anzahl Ebenen	2
Oberer Abschluss	Bogen
Sonnenschutz Art	-
Führung	-
Obere Einbindung	-

Das Bauwerk liegt am südöstlichen Rand des Areals „Ehemaliges Hospital und Siechenhaus“ und grenzt an Diesterwegstraße und Fröbelstraße. Alle sonnenzugewandten Fassaden liegen durch Bürofenster-Normalgeschosse, großflächige Vorplätze und Straßen frei. Ein geringer Baumbestand schützt die unteren Geschosse zumindest partiell.

Die lang gestreckte, symmetrisch gegliederte Ziegelfassade ist mit baugleichen Segmentbogenfenstern durchsetzt. Bislang wurden keine Maßnahmen für einen außenliegenden Sonnenschutz getroffen.

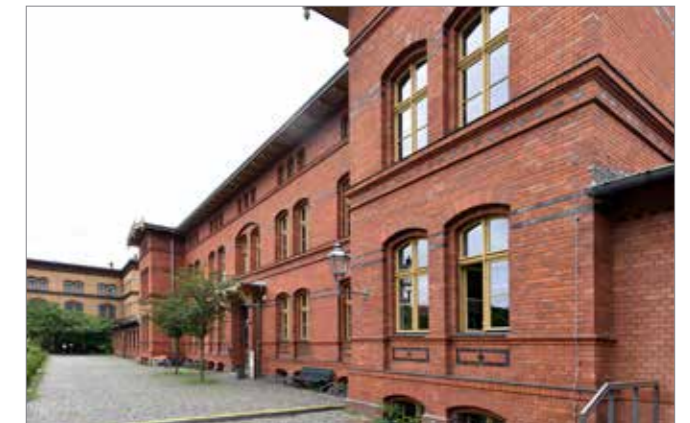
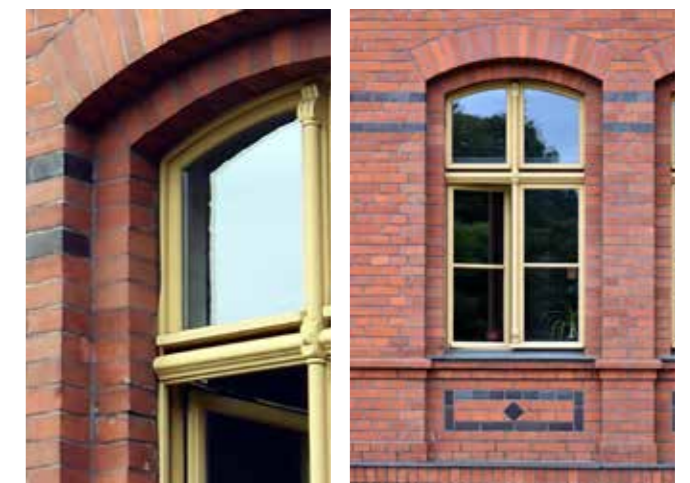
Funktion	Jugendamt - Gutscheinstelle, Kita und Hort
Gruppe	A: Architektur des Historismus mit bogen- förmigen Fenstern
GE_NR	30472003
Straße	Fröbelstr. 17_4
Gebäude	Haus 4
Architekt	Unbekannt
Fertigstellung	1889
Fassadenstruktur	Massivbau – Lochfassade
Fassade Material	Sichtmauerwerk
Fensterfläche/ Fassadenfläche ca.	0,21
Fensterflächen/ BGF ca.	8,80
Bürofenster Normalgeschosse	
Laibung Art	Ecke
Laibung Material	Ziegel
Laibung Tiefe	Mittel 15–28
Fenstertyp Standard	Holzfenster, zwei Scheiben
Anzahl Flügel	4
Anzahl Felder	6
Anzahl Ebenen	-
Oberer Abschluss	Bogen
Sonnenschutz Art	-
Führung	-
Obere Einbindung	-

Das Bauwerk liegt zentral im Areal „Ehemaliges Hospital- und Siechenhaus“. Alle sonnenzugewandten Fassaden liegen durch großflächige Vorplätze und Straßen frei. Es gibt keinen Baumbestand, der Schutz vor Sonneneinstrahlung bieten könnte.

Die lang gestreckte, symmetrisch gegliederte Ziegelfassade ist mit baugleichen Segmentbogenfenstern durchsetzt, eine Ausnahme bildet nur das oberste Geschoss, in welchem die Fensterhöhe variiert. Bislang wurden keine Maßnahmen für ein außenliegendes Sonnenschutzsystem getroffen.

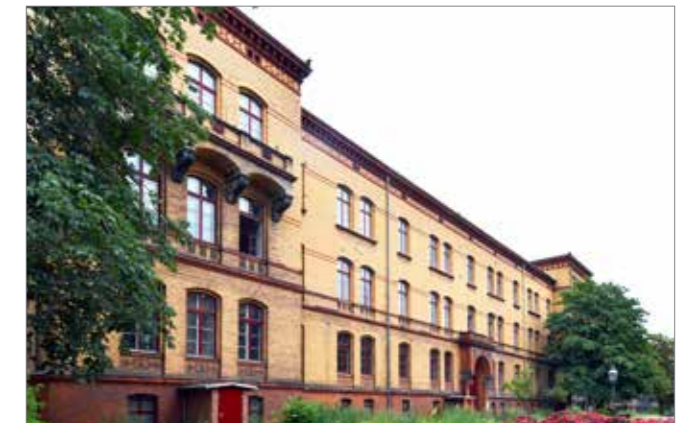
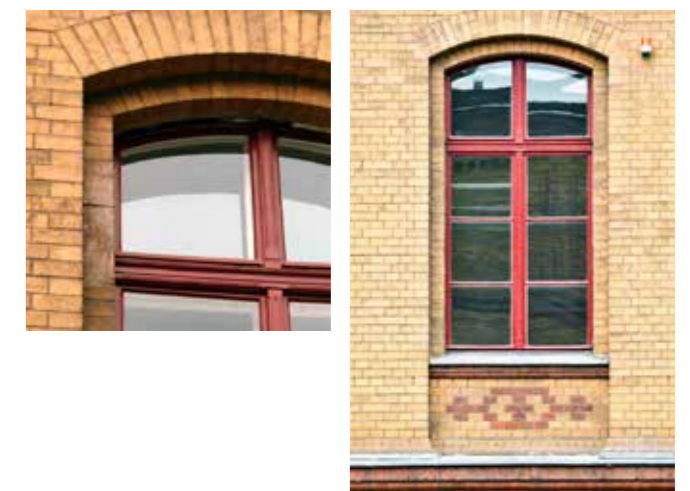
Funktion	Bürgeramt, Bezirkskasse, Ordnungsamt
Gruppe	A: Architektur des Historismus mit bogenförmigen Fenstern
GE_NR	30472005
Straße	Fröbelstr. 17_6
Gebäude	Haus 6
Architekt	Dylewski, V.
Fertigstellung	1896
Fassadenstruktur	Massivbau – Lochfassade
Fassade Material	Sichtmauerwerk
Fensterfläche/ Fassadenfläche ca.	0,21
Fensterflächen/ BGF ca.	5,82
Bürofenster Normalgeschosse	
Laibung Art	Ecke
Laibung Material	Ziegel
Laibung Tiefe	Mittel 15–28
Fenstertyp Standard	Kastenfenster
Anzahl Flügel	4
Anzahl Felder	8
Anzahl Ebenen	2
Oberer Abschluss	Bogen
Sonnenschutz Art	-
Führung	-
Obere Einbindung	-

Das Bauwerk liegt am nördlichen Rand des Areals „Ehemaliges Hospital- und Siechenhaus“. Die Nordseite wird durch den Park am Planetarium begrenzt. Alle sonnenzugewandten Fassaden liegen durch großflächige Vorplätze und Straßen frei. Der Baumbestand ist marginal und bildet keinen ausreichenden Schutz vor Sonneneinstrahlung.

Die lang gestreckte, symmetrisch gegliederte Ziegelfassade ist mit baugleichen Segmentbogenfenstern durchsetzt, eine Ausnahme bildet nur das Sockelgeschoss, in welchem die Fensterhöhe variiert. Bisher wurden keine Maßnahmen für einen außenliegenden Sonnenschutz getroffen.

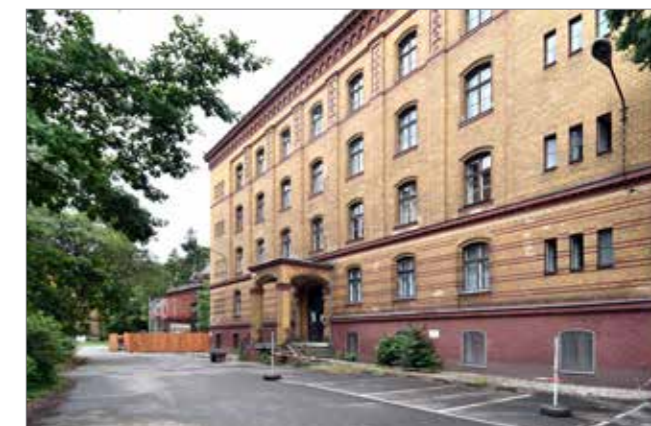
Funktion	Schul- und Sportamt
Gruppe	A: Architektur des Historismus mit bogenförmigen Fenstern
GE_NR	30472008
Straße	Fröbelstr. 17_9
Gebäude	Haus 9
Architekt	Dylewski, V.
Fertigstellung	1896
Fassadenstruktur	Massivbau – Lochfassade
Fassade Material	Sichtmauerwerk
Fensterfläche/ Fassadenfläche ca.	0,15
Fensterflächen/ BGF ca.	7,51
Bürofenster Normalgeschosse	
Laibung Art	Formsteine
Laibung Material	Ziegel
Laibung Tiefe	Mittel 15–28
Fenstertyp Standard	Kastenfenster
Anzahl Flügel	4
Anzahl Felder	6
Anzahl Ebenen	2
Oberer Abschluss	Bogen
Sonnenschutz Art	-
Führung	-
Obere Einbindung	-

Das Bauwerk befindet sich im nordwestlichen Bereich des Areals „Ehemaliges Hospital- und Siechenhaus“ und grenzt an Prenzlauer Allee und Diesterwegstraße. Alle sonnenzugewandten Fassaden liegen durch großflächige Vorplätze und Straßen frei. Der Baumbestand ist marginal und bildet keinen ausreichenden Schutz vor Sonneneinstrahlung.

Die symmetrisch gegliederte Ziegelfassade ist mit baugleichen Segmentbogenfenstern sowie schmalen Rechteckfenstern durchsetzt, eine Ausnahme bildet nur das Sockelgeschoss, in welchem die Fensterhöhe der Segmentbogenfenster variiert. Bislang wurden keine Maßnahmen für einen außenliegenden Sonnenschutz getroffen.

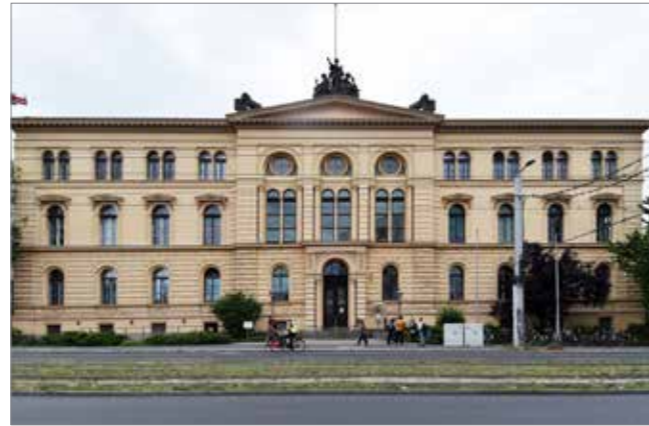
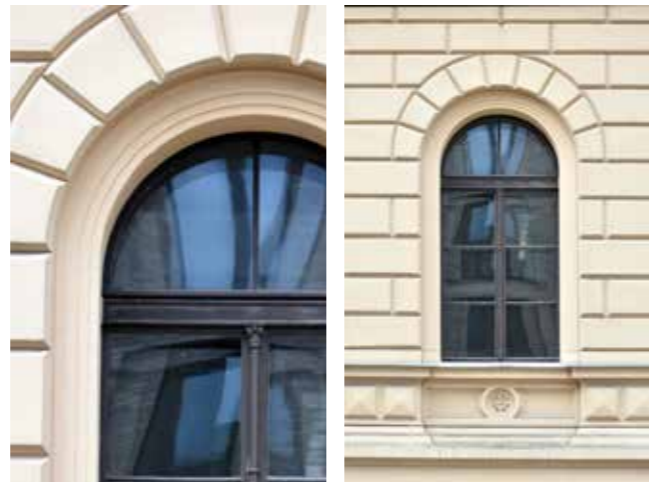
Funktion	Bundesministerium für Wirtschaft und Energie
Gruppe	A: Architektur des Historismus mit bogen- förmigen Fenstern
GE_NR	30085001
Straße	Invalidenstr. 52
Gebäude	Haus 1
Architekt	Neuhaus, G. E. F.
Fertigstellung	1875
Fassadenstruktur	Massivbau – Lochfassade
Fassade Material	Putzfassade
Fensterfläche/ Fassadenfläche ca.	0,19
Fensterflächen/ BGF ca.	6,18
Bürofenster Normalgeschosse	
Laibung Art	Fasche (Putz)
Laibung Material	Verputzt
Laibung Tiefe	Mittel 15–28
Fenstertyp Standard	Kastenfenster
Anzahl Flügel	3
Anzahl Felder	8
Anzahl Ebenen	2
Oberer Abschluss	Bogen
Sonnenschutz Art	-
Führung	-
Obere Einbindung	-

Das Verwaltungsgebäude steht nach Osten, Süden und Westen hin frei und grenzt jeweils an ein breites Straßenprofil an. Eine Bepflanzung ist kaum vorhanden, weshalb der Bau der direkten Sonneneinstrahlung ausgesetzt ist.

Das Bauwerk ist mit reichem Bauschmuck versehen. Die rustizierte Fassade ist im Untergeschoss besonders deutlich ausgeprägt, die Rustizierung nimmt nach oben hin ab. Die Fensteröffnungen sind zu großen Teilen als Bogenfenster ausgeführt, die sich hinsichtlich ihrer Öffnungsgröße geschossweise unterscheiden. Am Objekt konnte bislang kein außenliegender Sonnenschutz ausgemacht werden.

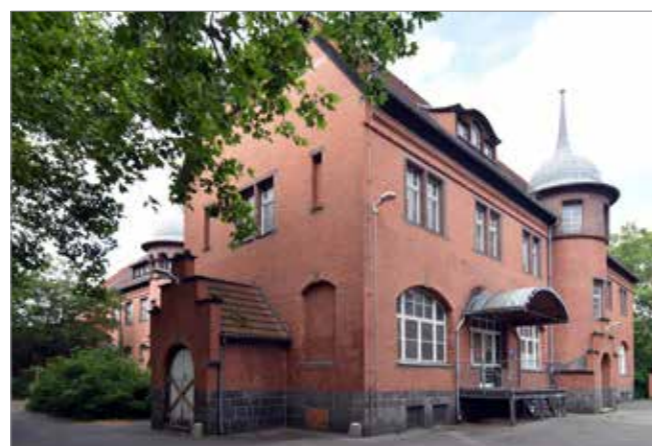
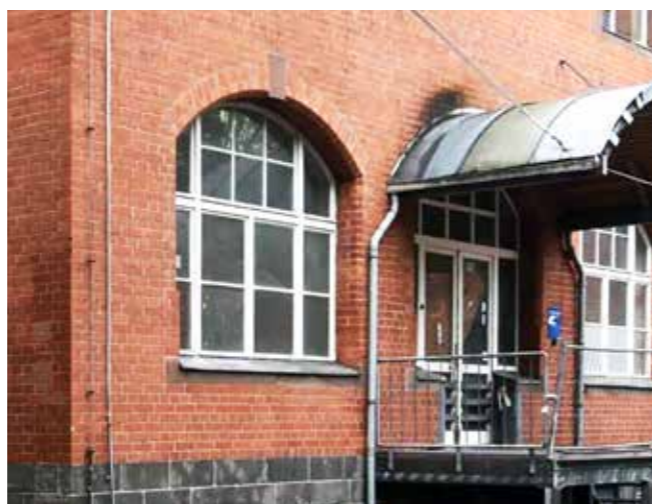
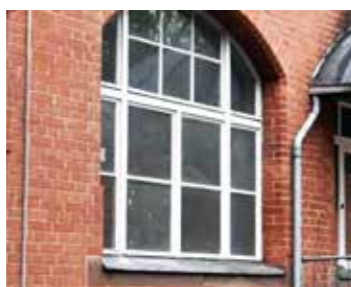
Funktion	-
Gruppe	A: Architektur des Historismus mit bogenförmigen Fenstern
GE_NR	30075004
Straße	Turmstr. 21_D
Gebäude	Haus D
Architekt	Zekeli, F.
Fertigstellung	1902
Fassadenstruktur	Massivbau – Lochfassade
Fassade Material	Sichtmauerwerk
Fensterfläche/ Fassadenfläche ca.	0,27
Fensterflächen/ BGF ca.	3,61
Bürofenster Normalgeschoss	
Laibung Art	Ecke
Laibung Material	Ziegel
Laibung Tiefe	Mittel 15–28
Fenstertyp Standard	Kastenfenster
Anzahl Flügel	7
Anzahl Felder	16
Anzahl Ebenen	2
Oberer Abschluss	Bogen
Sonnenschutz Art	-
Führung	-
Obere Einbindung	-

Der frei stehende Bau befindet sich inmitten des Komplexes „Gesundheits- und Sozialzentrum Moabit“. An den Längsseiten wird der Bau durch einen Baumbestand geschützt. Die kurzen Gebäudeseiten sind der Sonneneinstrahlung komplett ausgesetzt. Jedoch ist die Bauhöhe relativ gering, so dass dies nur die oberen beiden Geschosse betrifft.

Die Fassaden des Ziegelbaus sind baulich und dekorativ unterschiedlich gestaltet, ebenso variiert die bauliche Ausführung der Fenster. Am Bestand konnte bislang kein außenliegender Sonnenschutz ausgemacht werden.

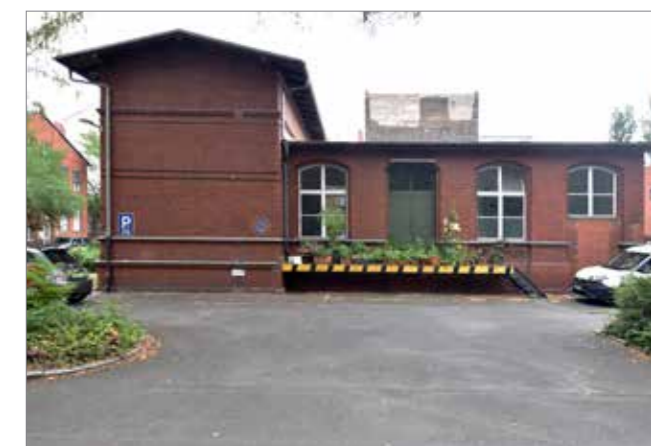
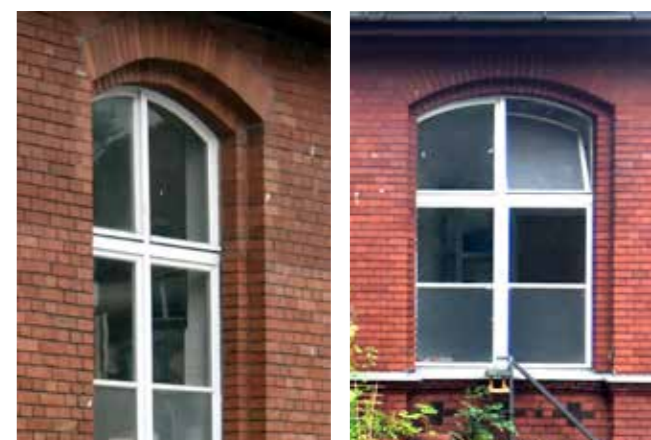
Funktion	-
Gruppe	A: Architektur des Historismus mit bogenförmigen Fenstern
GE_NR	30075016
Straße	Turmstr. 21_Q
Gebäude	Haus Q
Architekt	Zekeli, F.
Fertigstellung	1892
Fassadenstruktur	Massivbau – Lochfassade
Fassade Material	Sichtmauerwerk
Fensterfläche/ Fassadenfläche ca.	0,18
Fensterflächen/ BGF ca.	3,64
Bürofenster Normalgeschoss	
Laibung Art	Ecke
Laibung Material	Ziegel
Laibung Tiefe	Mittel 15–28
Fenstertyp Standard	Einfachverglasung, Holzrahmen
Anzahl Flügel	4
Anzahl Felder	6
Anzahl Ebenen	1
Oberer Abschluss	Bogen
Sonnenschutz Art	-
Führung	-
Obere Einbindung	-

Der Bau befindet sich frei stehend inmitten des Komplexes „Gesundheits- und Sozialzentrum Moabit“. Er verfügt über keine schützende Bepflanzung.

Die schlichte Ziegelfassade ist mit baugleichen Segmentbogenfenstern versehen. Aufgrund der sehr niedrigen Gebäudehöhe ist ein außenliegender Sonnenschutz möglicherweise nicht zwingend notwendig.

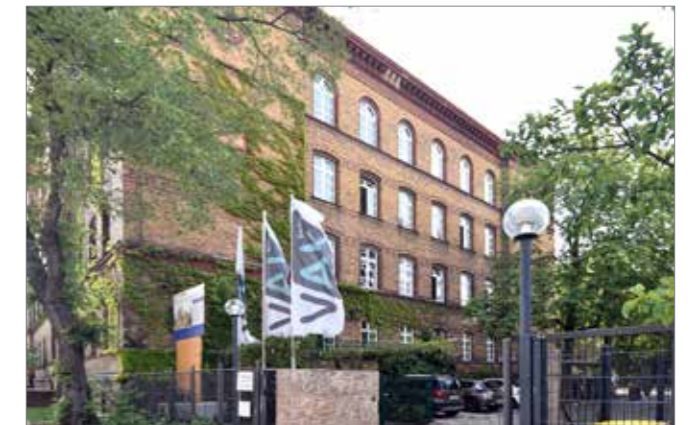
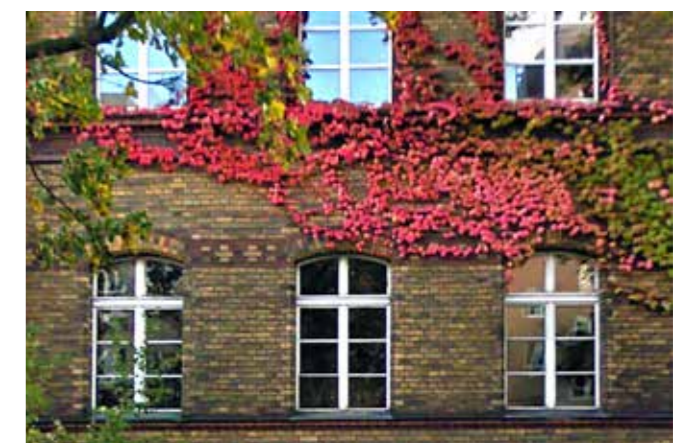
Funktion	Verwaltungsakademie Berlin
Gruppe	A: Architektur des Historismus mit bogenförmigen Fenstern
GE_NR	30455001
Straße	Turmstr. 86
Gebäude	Haus 1
Architekt	Blankenstein, H.
Fertigstellung	1882
Fassadenstruktur	Massivbau – Lochfassade
Fassade Material	Sichtmauerwerk
Fensterfläche/ Fassadenfläche ca.	0,23
Fensterflächen/ BGF ca.	6,56
Bürofenster Normalgeschoss	
Laibung Art	Formsteine
Laibung Material	Ziegel
Laibung Tiefe	Mittel 15–28
Fenstertyp Standard	Holzfenster, zwei Scheiben
Anzahl Flügel	3
Anzahl Felder	8
Anzahl Ebenen	-
Oberer Abschluss	Bogen
Sonnenschutz Art	-
Führung	-
Obere Einbindung	-

Die Nordfassade des Baus verläuft entlang der Turmstraße. Der östliche Seitenflügel ist teilweise verbaut, jedoch durch einen Bau von geringer Höhe, in einigen Bereichen ist demnach direkte Sonneneinstrahlung zu erwarten. Auch die südlichen und westlichen Seiten des Bauwerks liegen frei und ungeschützt. Der wenige Baumbestand bietet keinen ausreichenden Schutz vor der direkten Sonneneinstrahlung.

Die symmetrisch gegliederte Ziegelfassade weist je nach Geschoss Fenster unterschiedlicher Größe und Form (Segmentbogenfenster, Rundbogenfenster und Rechteckfenster) auf. Bislang wurden keine Maßnahmen für einen außenliegenden Sonnenschutz getroffen.

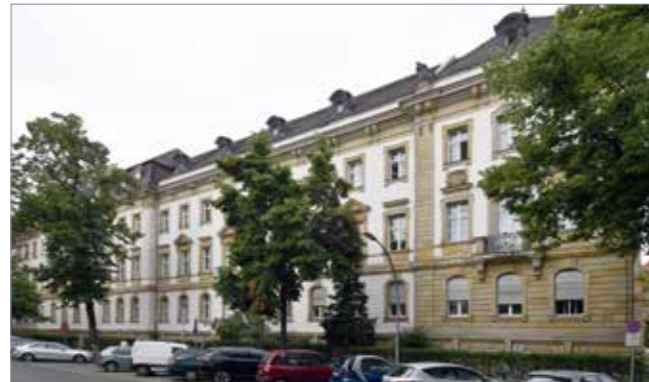
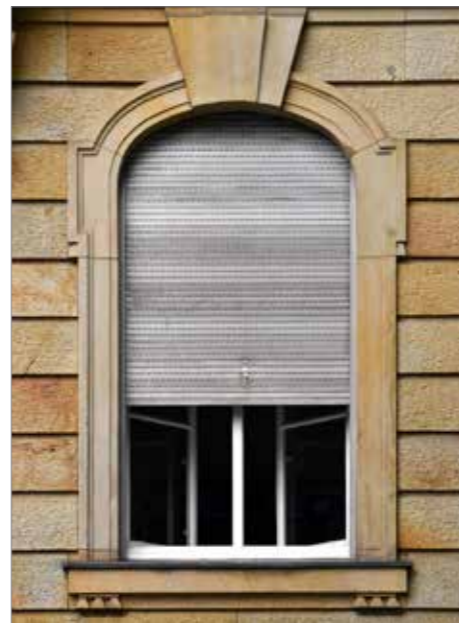
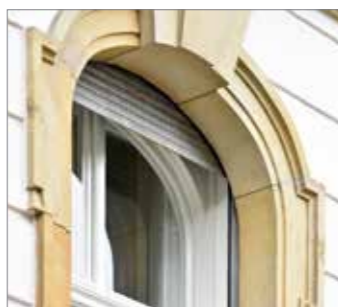
Funktion	Amtsgericht
Gruppe	B: Repräsentationsbauten Kaiserzeit
GE_NR	30080001
Straße	Amtsgerichtsplatz 1
Gebäude	Haus 01
Architekt	Poetsch, O. & Clasen, C.
Fertigstellung	1897
Fassadenstruktur	Massivbau – Lochfassade
Fassade Material	Putzfassade
Fensterfläche/ Fassadenfläche ca.	0,2
Fensterflächen/ BGF ca.	12,08
Bürofenster Normalgeschoss	
Laibung Art	Fasche (Naturstein)
Laibung Material	Naturstein
Laibung Tiefe	Mittel 15–28
Fenstertyp Standard	Kastenfenster
Anzahl Flügel	4
Anzahl Felder	6
Anzahl Ebenen	2
Oberer Abschluss	Bogen
Sonnenschutz Art	Rollladen
Führung	Schiene
Obere Einbindung	integriert

Der Gebäudekomplex grenzt zwar auf allen Seiten an ein schmales Straßenprofil an, jedoch ist die Bepflanzung nicht allseitig gegeben. Auch die Hoffassaden dürften auf der sonnenzugewandten Seite eine direkte Sonneneinstrahlung erfahren.

Der repräsentative Bau verfügt über eine reiche Fassadendekoration. Während die unteren Geschosse rustiziert sind, sind die Obergeschosse glatt verputzt. Die repräsentative Fassade verfügt über unterschiedliche Fensterformen (Segmentbogenfenster und Rechteckfenster). Der Bau hat einen hohen Schutzbedarf und weist bereits einen außenliegenden Sonnenschutz in Form von integrierten Rollläden auf, die mit Blechschabracken versehen sind.

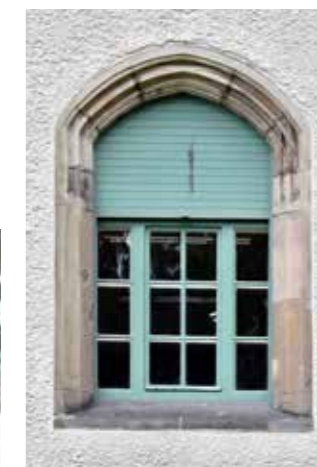
Das repräsentative mehrflügelige Gebäude wurde im Stil der Neugotik errichtet und verfügt über eine reiche Fassadendekoration. Die Putzfassade weist je nach Geschoss sehr unterschiedliche Fensterformen (gedrücktes Spitzbogenfenster, Rechteckfenster sowie diverse Variationen u. a. mit dreieckigen Baldachinen) auf. Der Bau verfügt bereits über mehrere außenliegende Sonnenschutzsysteme, so u. a. in Form von integrierten Rollläden.

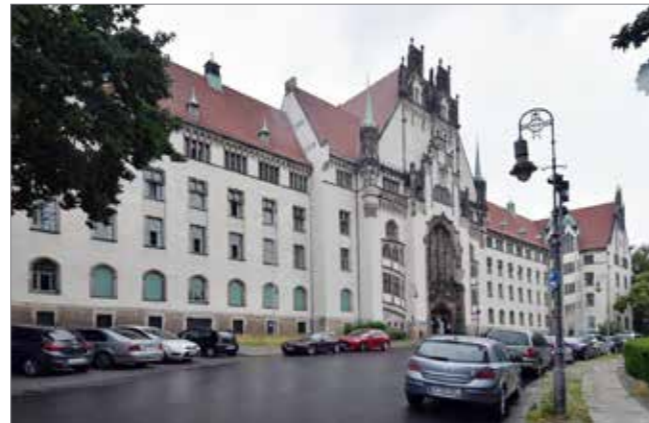
Amtsgericht Wedding

Sonnenschutz Art	Außenjalousie
Führung	Schiene
Obere Einbindung	integriert

Das Gerichtsgebäude liegt inmitten einer „grünen Insel“, die lediglich von der Brunnenstraße durchquert wird. Durch die exponierte Lage sowie den großen Vorplatz zur Brunnenstraße ist das Gebäude der Sonneneinstrahlung stark ausgesetzt. Die umliegenden Bäume sind zu niedrig und zu weit vom Gebäude entfernt, um Schutz zu bieten.

Das repräsentative mehrflügelige Gebäude wurde im Stil der Neugotik errichtet. Die Putzfassade weist je nach Geschoss sehr unterschiedliche Fensterformen (gedrücktes Spitzbogenfenster, Rechteckfenster sowie diverse Variationen u. a. mit dreieckigen Baldachinen) auf. Der Bau verfügt bereits über mehrere außenliegende Sonnenschutzsysteme, so u. a. in Form von integrierten Außenjalousien.

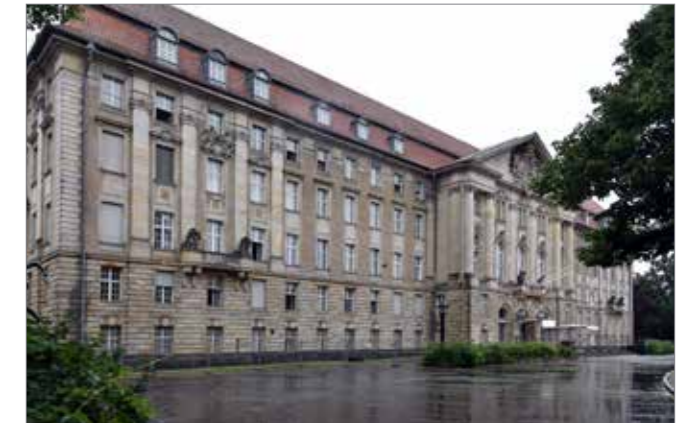
Verfassungsgericht des Landes Berlin

Sonnenschutz Art	Rollladen
Führung	Schiene
Obere Einbindung	integriert

Das Gerichtsgebäude grenzt mit der Westseite an die Elßholzstraße und ist auf den anderen Seiten vom Heinrich-von-Kleist-Park umgeben. Die exponierte Lage lässt eine direkte Sonneneinstrahlung zu. Der Baumbestand des Parks ist zu weit vom Gebäude entfernt, um ausreichenden Schutz zu bieten.

Der repräsentative Bau verfügt über eine reiche Fassadendekoration. Sockel- und Erdgeschoss sind in Rustika errichtet, die oberen Geschosse sind glatt verputzt. Der Bau weist verschiedene Fensterformen auf (Rechteckfenster und Rundbogenfenster), die Höhe variiert je nach Geschoss, dominierend sind jedoch die Rechteckfenster. Der Bau verfügt bereits über einen außenliegenden Sonnenschutz in Form von integrierten Rolläden.

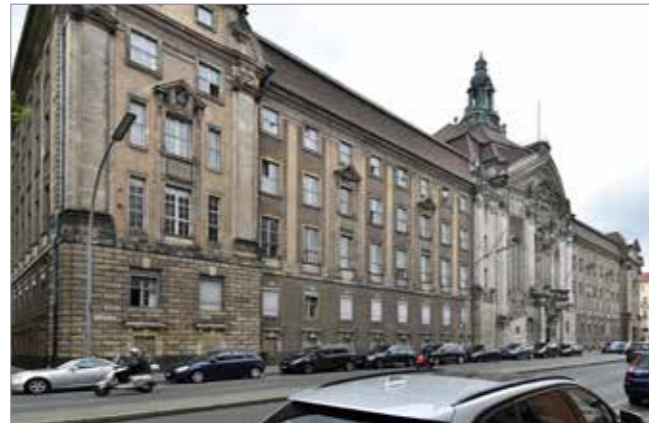
Amtsgericht Schöneberg

Funktion	Amtsgericht
Gruppe	B: Repräsentationsbauten Kaiserzeit
GE_NR	30083001
Straße	Grunewaldstr. 66–67
Gebäude	Haus 01
Architekt	Mönnich, R. & Thoemer, P.
Fertigstellung	1906
Fassadenstruktur	Massivbau – Lochfassade
Fassade Material	Naturstein
Fensterfläche/ Fassadenfläche ca.	0,21
Fensterflächen/ BGF ca.	3,60
Bürofenster Normalgeschosse	
Laibung Art	Fasche (Naturstein)
Laibung Material	Naturstein
Laibung Tiefe	Gering <15
Fenstertyp Standard	Kastenfenster
Anzahl Flügel	4
Anzahl Felder	12
Anzahl Ebenen	2
Oberer Abschluss	gerade
Sonnenschutz Art	Rollladen
Führung	Schiene
Obere Einbindung	Schabracke

Der Bau wird von der Grunewaldstraße im Norden und der Martin-Luther-Straße im Westen eingefasst. Die östliche kurze Gebäudeseite wird zumindest in den unteren Geschossen durch Bäume geschützt. Die Rückseite des Gebäudes ist relativ frei gehalten, der Baumbestand ist hier zu weit vom Gebäude entfernt um einen ausreichenden Schutz vor Sonneneinstrahlung zu gewährleisten.

Das repräsentative Bauwerk verfügt über eine reiche Fassadendekoration. Die Fassade ist abwechselnd steinsichtig und verputzt. Die Fensterformen (Rechteckfenster und Rundbogenfenster) wechseln je nach Geschoss, dominierend sind jedoch die Rechteckfenster. Der Bau verfügt bereits über einen außenliegenden Sonnenschutz in Form von Rollläden mit Schabracke.

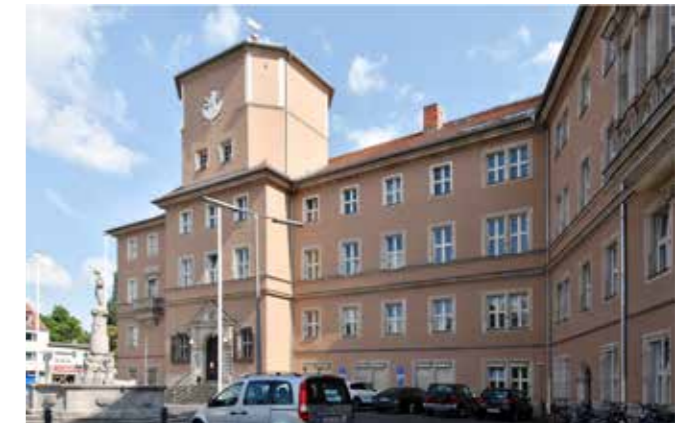
Rathaus Lankwitz mit Brunnen

Funktion	Stadtverwaltung
Gruppe	B: Repräsentationsbauten Kaiserzeit
GE_NR	30047001
Straße	Hanna-Renate-Laurien-Platz 1
Gebäude	Haus 01
Architekt	Ratz, E. & Ratz W.
Fertigstellung	1911
Fassadenstruktur	Massivbau – Lochfassade
Fassade Material	Putzfassade
Fensterfläche/ Fassadenfläche ca.	0,22
Fensterflächen/ BGF ca.	6,00
Bürofenster Normalgeschosse	
Laibung Art	Fasche (Naturstein)
Laibung Material	Naturstein
Laibung Tiefe	Mittel 15–28
Fenstertyp Standard	Kastenfenster
Anzahl Flügel	4
Anzahl Felder	4
Anzahl Ebenen	2
Oberer Abschluss	gerade
Sonnenschutz Art	Rollläden
Führung	integriert
Obere Einbindung	Kasten

Das Gebäude steht frei und ist nur von wenig Baumbestand umgeben. Somit besteht insbesondere bei den sonnenzugewandten Fassaden eine starke Exponierung für Sonneneinstrahlung.

Die Fassaden und Fenster unterliegen einer regelmäßigen Gestaltung. Das Gebäude ist bereits teilweise mit einem außenliegenden Sonnenschutz ausgestattet. Dies erfolgte vermutlich aus Gründen des Einbruchschutzes in Form von Rollläden im Erdgeschoss.

In diesem Fall gibt ein Architekturelement einen Hinweis auf eine mögliche Lösung. Im Fall des Rathauses Lankwitz wird im oberen Teil der profilierten Fenstergewände aus Werkstein eine Markise im eingeklappten Zustand angedeutet. Hier könnte das Motiv in Form einer Fallarmmarkise oder einer Markisolette aufgenommen werden. Der Drehpunkt sollte dann jeweils mit dem Ansatz der Profilierung korrespondieren.

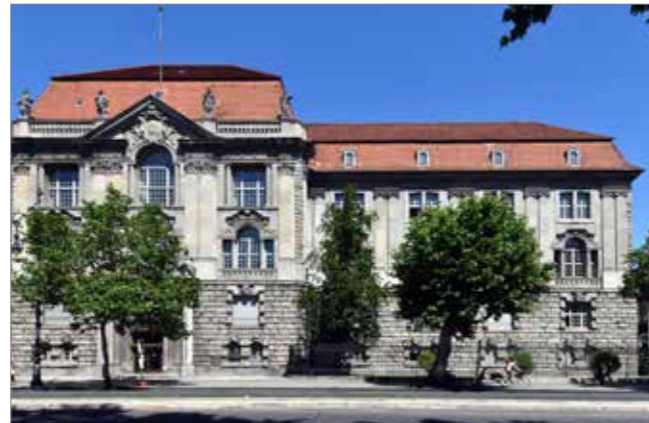
Amtsgericht Charlottenburg

Funktion	Amtsgericht
Gruppe	B: Repräsentationsbauten Kaiserzeit
GE_NR	30084001
Straße	Hardenbergstr. 31
Gebäude	Haus 01
Architekt	Kieschke, P. & Fürstenau, E.
Fertigstellung	1907
Fassadenstruktur	Massivbau - Lochfassade
Fassade Material	Naturstein
Fensterfläche/ Fassadenfläche ca.	0,24
Fensterflächen/ BGF ca.	9,56
Bürofenster Normalgeschosse	
Laibung Art	Fasche (Naturstein)
Laibung Material	Naturstein
Laibung Tiefe	Groß >28
Fenstertyp Standard	Kastenfenster
Anzahl Flügel	4
Anzahl Felder	24
Anzahl Ebenen	2
Oberer Abschluss	gerade
Sonnenschutz Art	Rollladen
Führung	Schiene
Obere Einbindung	integriert

Das Gebäude befindet sich an der Hardenbergstraße, die ein breites Straßenprofil aufweist, und grenzt südöstlich an die schmalere Nebenstraße an. Beide Straßen weisen nur einen minimalen niedrigen Baumbestand auf, welcher nicht vor Sonneneinstrahlung schützt.

Das Bauwerk verfügt über eine reiche Fassadendekoration. Während die unteren Geschosse in Rustika errichtet wurden, sind die oberen Geschosse glatt behauen. Die repräsentative Fassade verfügt über verschiedene Fensterformen (Rundbogenfenster, Rechteckfenster und Kombinationen). Der Bestand weist bereits einen außenliegenden Sonnenschutz in Form von integrierten Rollläden auf.
