Denkmalverträgliche Konzeptionen für außenliegenden Sonnenschutz
an Fenstern denkmalgeschützter Gebäude

Ergebnisbericht – Stand 30. Dezember 2020

Denkmalverträglicher Sonnenschutz im Land Berlin – Best-Practice-Katalog

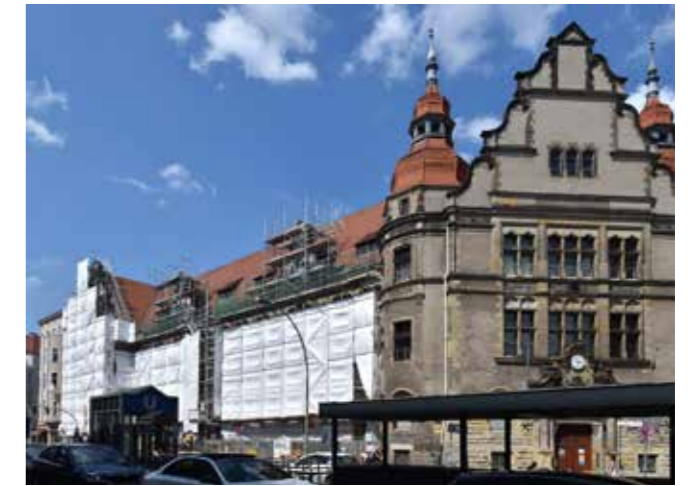
Amtsgericht Neukölln

Funktion	Amtsgericht
Gruppe	B: Repräsentationsbauten Kaiserzeit
GE_NR	30089001
Straße	Karl-Marx-Str. 77
Gebäude	Haus 01
Architekt	Thoemer, P.
Fertigstellung	1901
Fassadenstruktur	Massivbau - Lochfassade
Fassade Material	Putzfassade
Fensterfläche/ Fassadenfläche ca.	0,23
Fensterflächen/ BGF ca.	4,71
Bürofenster Normalgeschosse	
Laibung Art	Fasche (Naturstein)
Laibung Material	Naturstein
Laibung Tiefe	Gering <15
Fenstertyp Standard	Kastenfenster
Anzahl Flügel	4
Anzahl Felder	12
Anzahl Ebenen	2
Oberer Abschluss	Sonstige
Sonnenschutz Art	Rollladen
Führung	Schiene
Obere Einbindung	integriert

Das Gerichtsgebäude liegt an der Ecke Karl-Marx-Straße/Schönstedtstraße. Der Eingangsfassade gegenüber öffnet sich ein kleiner Vorplatz. Damit grenzt ein großer Teil des Gebäudes an ein breites Straßenprofil an. Eine Verschattung durch Straßenbäume ist kaum gegeben. Die Fassaden einschließlich der Hoffassaden sind der Sonneneinstrahlung fast ungehindert ausgesetzt.

Das auf dreieckigem Grundriss errichtete monumentale Gebäude besitzt insbesondere einen repräsentativen Eingangsbereich. Während die unteren Geschosse in Rustika ausgeführt sind, ist der gesamte obere Fassadenbereich verputzt. Der Bau weist verschiedene Fensterformen (Rundbogenfenster, Rechteckfenster und diverse Variationen u. a. mit dreieckigen Baldachinen) auf. Der Bau verfügt bislang über keinen außenliegenden Sonnenschutz.

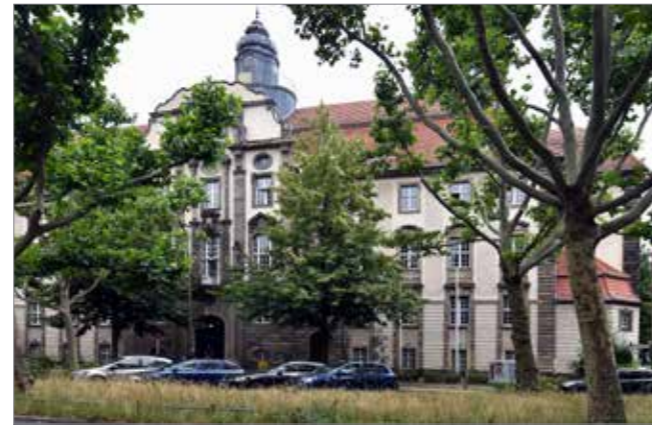
Amtsgericht Pankow/Weißensee

Funktion	Amtsgericht
Gruppe	B: Repräsentationsbauten Kaiserzeit
GE_NR	30090001
Straße	Kissingenstr. 5-6
Gebäude	Haus 01
Architekt	Mönnich, R. & Thoemer, P.
Fertigstellung	1906
Fassadenstruktur	Massivbau – Lochfassade
Fassade Material	Putzfassade
Fensterfläche/ Fassadenfläche ca.	0,21
Fensterflächen/ BGF ca.	7,07
Bürofenster Normalgeschosse	
Laibung Art	Fasche (Naturstein)
Laibung Material	Naturstein
Laibung Tiefe	Gering <15
Fenstertyp Standard	Kastenfenster
Anzahl Flügel	4
Anzahl Felder	24
Anzahl Ebenen	2
Oberer Abschluss	gerade
Sonnenschutz Art	-
Führung	-
Obere Einbindung	-

Das Gebäude liegt nach Norden hin an einem breiten Straßenprofil. Die sonnenzugewandten Seiten liegen an schmalere Straßen. An beiden Straßen gibt es eine teilweise Verschattung durch Bäume. Eine direkte Sonneneinstrahlung erfahren eher die Hoffassaden, die Begrünung im Hof dürfte insbesondere für die oberen Geschosse nicht ausreichend sein.

Der repräsentative Bau besteht aus einem lang gestreckten Hauptflügel und zwei kurzen Seitenflügeln. Er ist mit reichem Bauschmuck versehen. Der untere Fassadenbereich besteht aus Rustika und rustizierenden Putzflächen. Die oberen Geschosse sind in glattem und Rauputz ausgeführt, die Ecken mit Rustika betont. Die Fensteröffnungen sind fast durchgehend als Rechteckfenster ausgeführt. Am Bauwerk konnte bislang kein außenliegender Sonnenschutz ausgemacht werden.

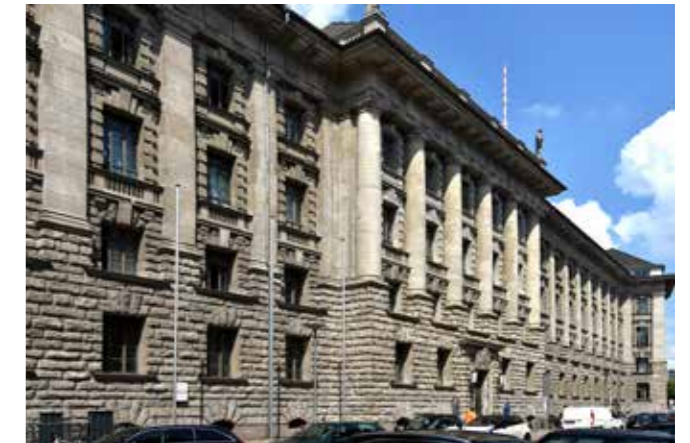
Altes Stadthaus

Funktion	Senatsverwaltung für Inneres, Landesdenkmalamt u. a.
Gruppe	B: Repräsentationsbauten Kaiserzeit
GE_NR	30046001
Straße	Klosterstr. 47
Gebäude	Haus 01
Architekt	Hoffmann, L. E. E.
Fertigstellung	1911
Fassadenstruktur	Massivbau – Lochfassade
Fassade Material	Naturstein
Fensterfläche/ Fassadenfläche ca.	0,21
Fensterflächen/ BGF ca.	6,50
Bürofenster Normalgeschosse	
Laibung Art	Rustika
Laibung Material	Naturstein
Laibung Tiefe	Groß >28
Fenstertyp Standard	Kastenfenster
Anzahl Flügel	6
Anzahl Felder	12
Anzahl Ebenen	2
Oberer Abschluss	gerade
Sonnenschutz Art	Rollladen
Führung	Schiene
Obere Einbindung	integriert

Das Gebäude muss differenziert betrachtet werden. Während die unteren Geschosse in drei Himmelsrichtungen durch ein enges Straßenprofil geschützt sind, ist die Westfassade frei zum Molkenmarkt. Hier besteht, wie auch in den oberen beiden Geschossen der anderen Außenseiten und der Höfe, eine gewisse Exponierung für eine direkte Einstrahlung.

Insgesamt wird die Hitzeproblematik bei diesem Gebäude als gering eingestuft, da die Fenster einen geringen Anteil von ca. 20 % an der Fassade haben und durch ungewöhnliche Außenwandstärken eine große Temperaturverträglichkeit anzunehmen ist. Aufgrund der baulichen Grunddaten und des durchgestalteten Fassadenbildes ist die Anbringung eines außenliegenden Sonnenschutzes nicht empfehlenswert.

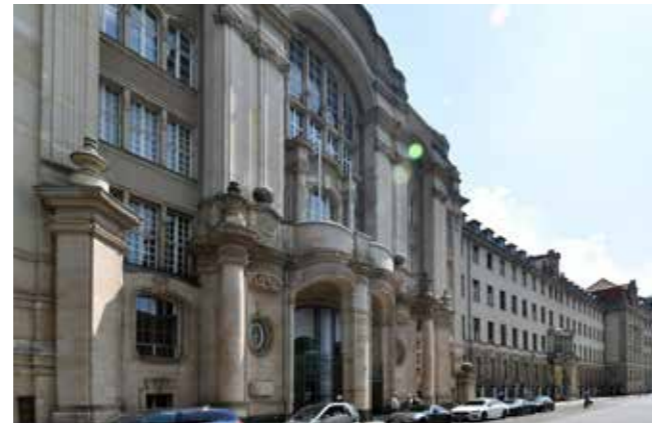
Amtsgericht Berlin-Mitte

Funktion	Amts- und Landesgericht
Gruppe	B: Repräsentationsbauten Kaiserzeit
GE_NR	30092001
Straße	Littenstr. 12-17
Gebäude	Haus 01
Architekt	Schmalz, O. L. H.
Fertigstellung	1904
Fassadenstruktur	Massivbau - Lochfassade
Fassade Material	Putzfassade
Fensterfläche/ Fassadenfläche ca.	0,27
Fensterflächen/ BGF ca.	12,16
Bürofenster Normalgeschoss	
Laibung Art	Fasche (Naturstein)
Laibung Material	Naturstein
Laibung Tiefe	Mittel 15-28
Fenstertyp Standard	Kastenfenster
Anzahl Flügel	4
Anzahl Felder	8
Anzahl Ebenen	2
Oberer Abschluss	Bogen
Sonnenschutz Art	Außenjalousie
Führung	Schiene
Obere Einbindung	integriert

Alle straßenseitigen Fassaden grenzen an ein breites Straßenprofil an. Zwischen südlicher Seite und Nachbarbebauung befindet sich ein Freiraum. Während die Straßen selbst kaum über Bepflanzung verfügen, sind die Höfe begrünt. Allerdings ist der Bestand nicht ausreichend für einen wirksamen Schutz gegen Sonneneinstrahlung.

Der monumentale längsrechteckige Bau wird durch zahlreiche Querflügel unterteilt, die lange Höfe bilden. Die Fassaden sind mit verschiedenen Fensterformen versehen, insbesondere Segmentbogenfenster und Rechteckfenster. Der Bau verfügt bereits über einen außenliegenden Sonnenschutz in Form von integrierten Außenjalousien.

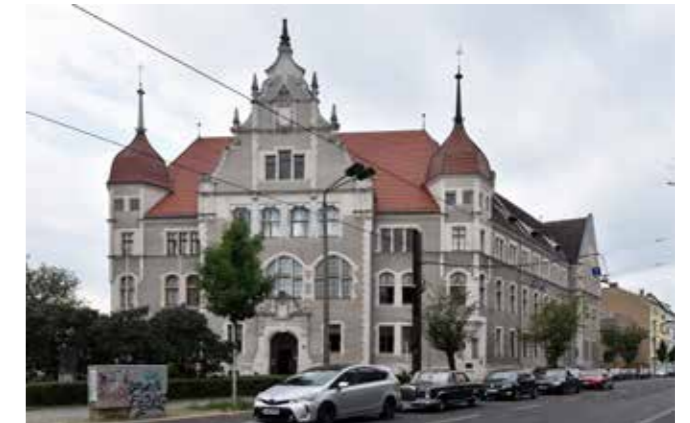
Amtsgericht Köpenick

Funktion	Amtsgericht
Gruppe	B: Repräsentationsbauten Kaiserzeit
GE_NR	30093001
Straße	Mandrellaplatz 6
Gebäude	Haus 01-03
Architekt	Thoemer, P.
Fertigstellung	1901
Fassadenstruktur	Massivbau - Lochfassade
Fassade Material	Putzfassade
Fensterfläche/ Fassadenfläche ca.	0,21
Fensterflächen/ BGF ca.	5,80
Bürofenster Normalgeschoss	
Laibung Art	Fasche (Naturstein)
Laibung Material	Naturstein
Laibung Tiefe	Mittel 15-28
Fenstertyp Standard	Kastenfenster
Anzahl Flügel	4
Anzahl Felder	6
Anzahl Ebenen	2
Oberer Abschluss	Bogen
Sonnenschutz Art	-
Führung	-
Obere Einbindung	-

Der Bau steht zu allen Seiten relativ frei und ohne schützenden Baumbestand, dies betrifft insbesondere die Ost- und Westseite des Bauwerks, welche der Sonneneinstrahlung direkt ausgesetzt sind.

Das Bauwerk wurde auf einem dreieckigen Grundriss errichtet. Es besteht aus zwei straßenseitigen Gebäudeflügeln und einem quer stehenden Eingangsflügel mit repräsentativer Fassadengestaltung. Die Fassade weist unterschiedliche Fensterformen auf (Rundbogenfenster, Rechteckfenster, gedrückte Spitzbogenfenster und Variationen u. a. mit dreieckigen Baldachinen). Der Bau weist bisher keinen außenliegenden Sonnenschutz auf.

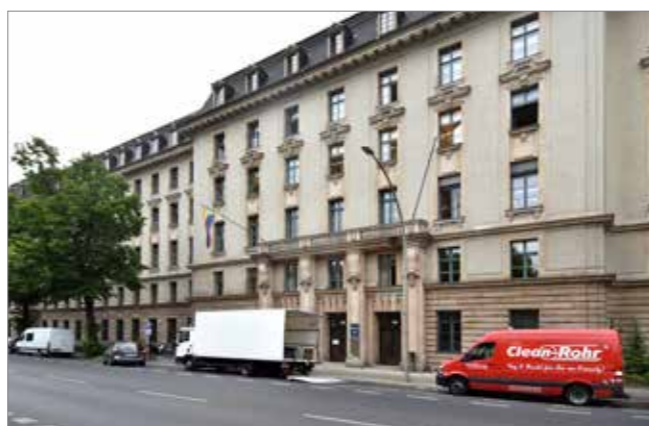
OLEX-Haus

Funktion	Senatsverwaltung für Wirtschaftl. Energie und Betriebe, Landeskriminalamt
Gruppe	B: Repräsentationsbauten Kaiserzeit
GE_NR	30050001
Straße	Martin-Luther-Str. 105
Gebäude	Haus 01
Architekt	Bielenberg, R. & Moser, J.
Fertigstellung	1921
Fassadenstruktur	Massivbau - Lochfassade
Fassade Material	Putzfassade
Fensterfläche/ Fassadenfläche ca.	0,17
Fensterflächen/ BGF ca.	4,20
Bürofenster Normalgeschosse	
Laibung Art	Fasche (Naturstein)
Laibung Material	Naturstein
Laibung Tiefe	Groß >28
Fenstertyp Standard	Kastenfenster
Anzahl Flügel	4
Anzahl Felder	8
Anzahl Ebenen	2
Oberer Abschluss	gerade
Sonnenschutz Art	Außenjalousie
Führung	Schiene
Obere Einbindung	integriert

Das Gebäude grenzt zur Dominicusstraße sowie zur Martin-Luther-Straße an ein breites Straßenprofil. Die Straßenbäume der Martin-Luther-Straße und der Fritz-Elsas-Straße bieten nur in einigen Bereichen eine Verschattung der unteren Geschosse. Die Dominicusstraße ist gänzlich unbegrünt und somit stark der Sonnenstrahlung ausgesetzt.

Die Fensterhöhen der zur Straße hin repräsentativen Fassaden variieren je nach Geschoss. Es besteht ein außenliegender Sonnenschutz in Form von Außenjalousien, welche zwischen Fensterebene und Sandsteinverkleidung eingebracht wurden.

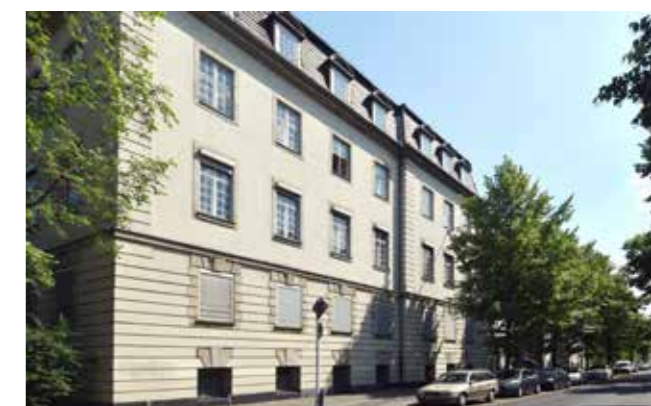
Erweiterungsbau des Landes- und Amtsgerichts II

Funktion	Amtsgericht Tempelhof-Kreuzberg
Gruppe	B: Repräsentationsbauten Kaiserzeit
GE_NR	30097001
Straße	Möckernstr. 128-130
Gebäude	Haus 01
Architekt	Meffert, E. & Petersen, E.
Fertigstellung	1921
Fassadenstruktur	Massivbau - Lochfassade
Fassade Material	Putzfassade
Fensterfläche/ Fassadenfläche ca.	0,18
Fensterflächen/ BGF ca.	17,80
Bürofenster Normalgeschosse	
Laibung Art	Fasche (Naturstein)
Laibung Material	Naturstein
Laibung Tiefe	Gering <15
Fenstertyp Standard	Kastenfenster
Anzahl Flügel	4
Anzahl Felder	24
Anzahl Ebenen	2
Oberer Abschluss	gerade
Sonnenschutz Art	Rollladen
Führung	Schiene
Obere Einbindung	Kasten

Das Gebäude befindet sich zwischen Möckernstraße und Kleinbeerenstraße. Die westliche Außenfassade wird teilweise durch Straßenbäume geschützt, dies betrifft jedoch nur die unteren Geschosse. Nach Süden und Westen hin erstreckt sich ein großer Hof, der bis an den angeschlossenen vierflügeligen Neubau reicht. Dieser ist nicht begrünt, weshalb die Fassaden einer direkten Sonneneinstrahlung ausgesetzt sind.

Der Gebäude wurde als Erweiterung des Landes- und Amtsgerichts Tempelhof-Kreuzberg errichtet. Die Fassaden der unteren Geschosse sind rustiziert, die der oberen glatt verputzt und an den Gebäudeecken mit Rustizierung betont. Die harmonisch abgestimmten, einheitlichen Fassaden sind mit Rechteckfenstern versehen, die von einer Natursteinfasche gerahmt werden. Der Bau weist bereits einen Sonnenschutz in Form von Rollläden auf.

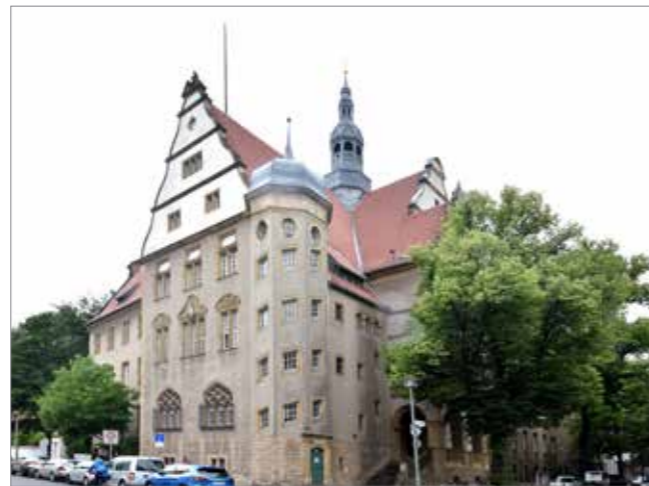
Amtsgericht Pankow-Weißensee

Das Gerichtsgebäude liegt zwischen Parkstraße und Großer Seestraße. Während der lange nordöstliche Flügel zur Parkstraße hin durch Straßenbäume vor Sonneneinstrahlung geschützt ist, ist der kurze südwestliche Flügel der Sonneneinstrahlung direkt ausgesetzt.

Der Bau verfügt straßenseitig über repräsentative Fassaden sowie einen Turm. Er ist im Sockelbereich mit kleinteiliger Rustika versehen, die oberen Geschosse sind grob verputzt. Der Bau verfügt über verschiedene Fensterformen (Rechteckfenster, Fenster mit dreieckigem Abschluss, schräge Turmfenster), wobei die Rechteckfenster dominieren. Der Bau ist bislang noch nicht mit einem außenliegenden Sonnenschutz ausgestattet.

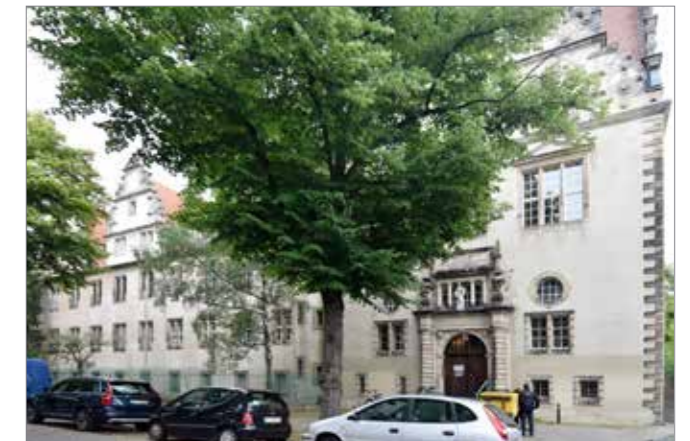
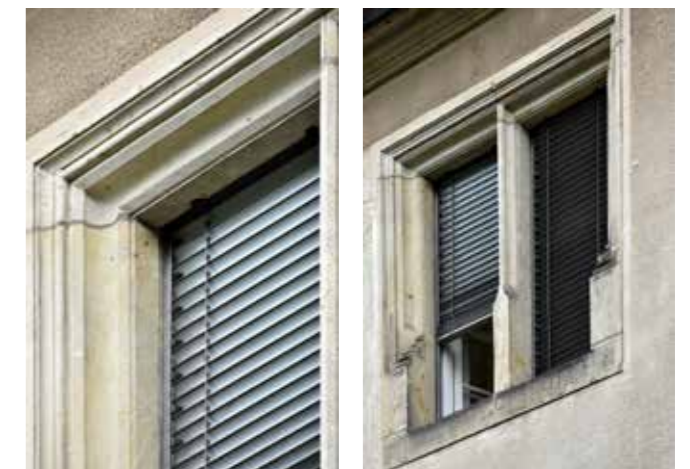
Amtsgericht Schöneberg II

Sonnenschutz Art	Außenjalousie
Führung	Schiene
Obere Einbindung	integriert

Der Bau befindet sich an der Ecke Ringstraße/Söhtstraße und ist von diesen Seiten zu großen Teilen durch Straßenbäume geschützt. Das Dachgeschoss der Straßenfassaden sowie die sonnenseitigen Hoffassaden sind jedoch teilweise der direkten Sonneneinstrahlung ausgesetzt.

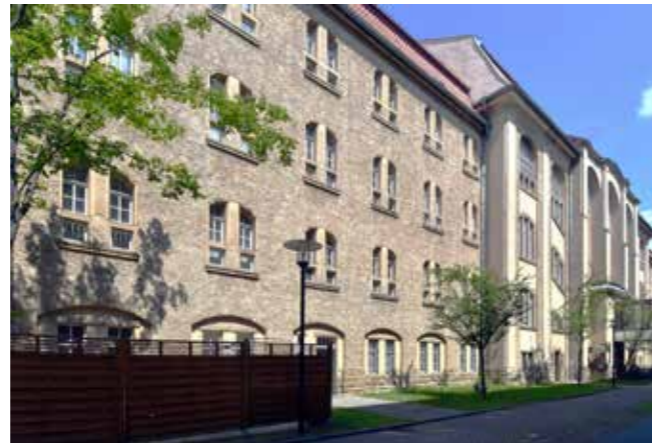
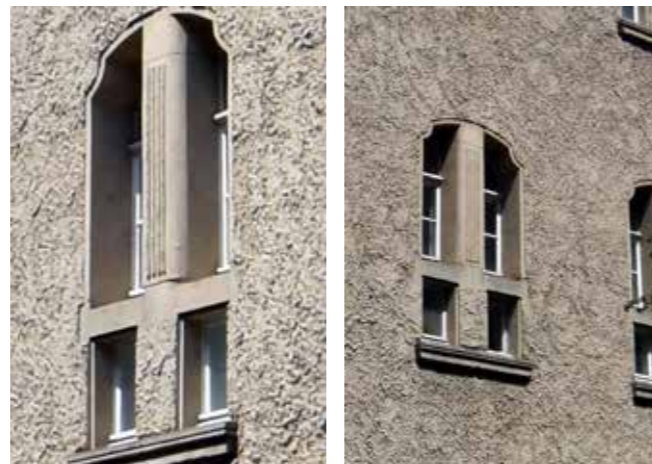
Amtsgericht Lichtenberg

Funktion	Amtsgericht
Gruppe	B: Repräsentationsbauten Kaiserzeit
GE_NR	30102001
Straße	Roedeliusplatz 1
Gebäude	Haus 01
Architekt	Thoemer, P.
Fertigstellung	1906
Fassadenstruktur	Massivbau – Lochfassade
Fassade Material	Putzfassade
Fensterfläche/ Fassadenfläche ca.	0,17
Fensterflächen/ BGF ca.	3,55
Bürofenster Normalgeschoss	
Laibung Art	Fasche (Putz)
Laibung Material	Naturstein/Putz
Laibung Tiefe	Groß >28
Fenstertyp Standard	Kastenfenster
Anzahl Flügel	6
Anzahl Felder	12
Anzahl Ebenen	2
Oberer Abschluss	gerade
Sonnenschutz Art	-
Führung	-
Obere Einbindung	-

Das Gerichtsgebäude am Roedeliusplatz liegt nur zur Nordseite hin offen. Die Südseite hat ein etwa gleich hohes bauliches Gegenüber, die kurzen Seiten liegen jeweils an der Magdalenenstraße und der Alfredstraße. Trotzdem kann es je nach Sonnenstand insbesondere in den Obergeschossen der sonnenzugewandten Fassaden zu direkter Sonneneinstrahlung kommen.

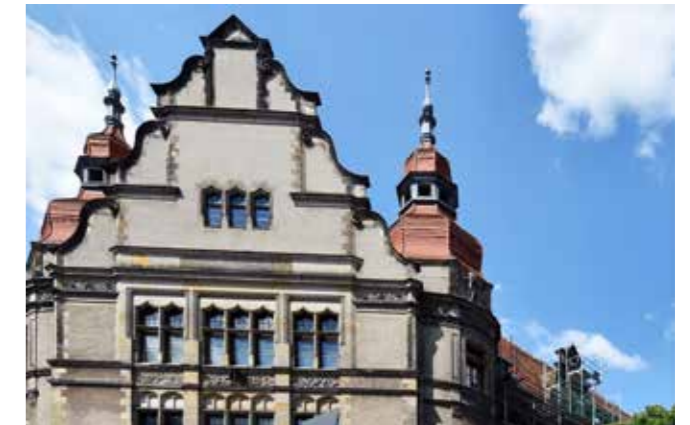
Amtsgericht Neukölln

Funktion	Amtsgericht
Gruppe	B: Repräsentationsbauten Kaiserzeit
GE_NR	30105001
Straße	Schönstedtstr. 17
Gebäude	Haus 01
Architekt	Bohl & Faerber
Fertigstellung	1901
Fassadenstruktur	Massivbau – Lochfassade
Fassade Material	Putzfassade
Fensterfläche/ Fassadenfläche ca.	0,23
Fensterflächen/ BGF ca.	13,25
Bürofenster Normalgeschoss	
Laibung Art	Fasche (Naturstein)
Laibung Material	Naturstein
Laibung Tiefe	Mittel 15–28
Fenstertyp Standard	Kastenfenster
Anzahl Flügel	4
Anzahl Felder	16
Anzahl Ebenen	2
Oberer Abschluss	gerade
Sonnenschutz Art	-
Führung	-
Obere Einbindung	-

Das Gerichtsgebäude liegt an der Ecke Karl-Marx-Straße/Schönstedtstraße. Der Eingangsfassade gegenüber öffnet sich ein kleiner Vorplatz. Damit grenzt ein großer Teil des Gebäudes an ein breites Straßenprofil an. Eine Verschattung durch Straßenbäume ist kaum gegeben. Die Fassaden einschließlich der Hoffassaden sind der Sonneneinstrahlung fast ungehindert ausgesetzt.

Das auf dreieckigem Grundriss errichtete monumentale Gebäude wurde im Stil der Neorenaissance errichtet und besitzt insbesondere einen repräsentativen Eingangsbereich. Während die unteren Geschosse in Rustika ausgeführt sind, ist der gesamte obere Fassadenbereich verputzt. Der Bau weist verschiedene Fensterformen (Rundbogenfenster, Rechteckfenster und diverse Variationen u. a. mit dreieckigen Baldachinen) auf. Der Bau verfügt bislang über keinen außenliegenden Sonnenschutz.

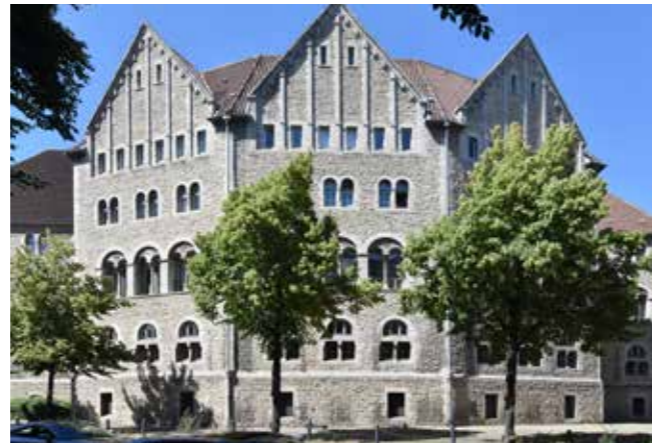
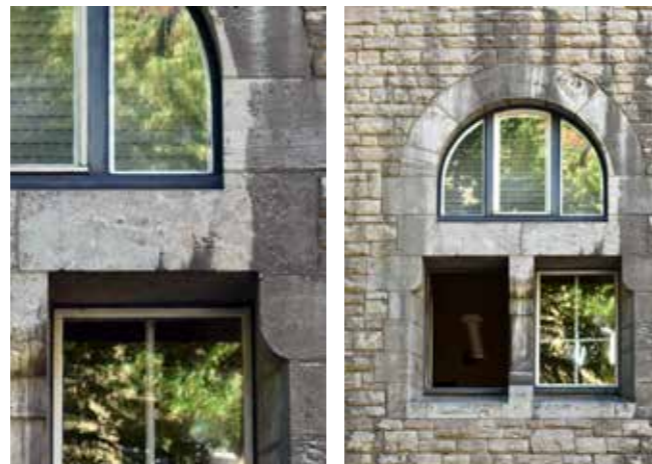
Landgericht Berlin

Der Bau erstreckt sich entlang der Spree am Tegeler Weg über die Osnabrücker Straße und die Herschelstraße. Die östliche Außenfassade verfügt zur Herschelstraße hin über einen fast durchgehenden Baumbestand, der zumindest die Untergeschosse vor direkter Sonneneinstrahlung schützt. Die westlichen und südlichen Fassadenfronten liegen vollkommen ungeschützt da.

Das monumentale Gebäude wurde dem Stil der Romanik nachempfunden. Die Fassaden sind in kleinteiliger Rustika errichtet. Der Bau weist Rundbogenfenster, Rechteckfenster und Segmentbogenfenster auf. Am Objekt konnte bislang kein außenliegender Sonnenschutz festgestellt werden.

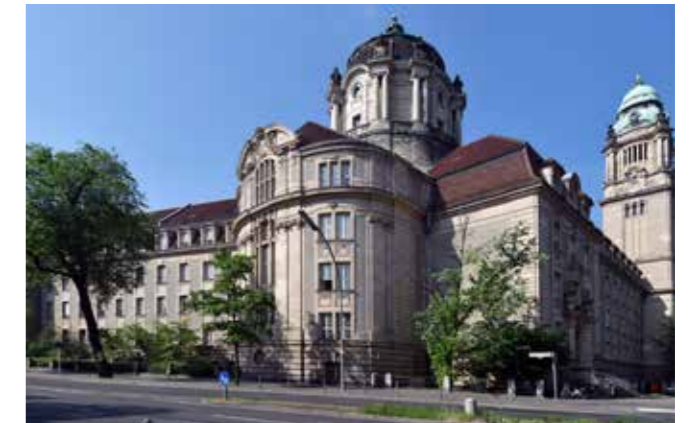
Sonnenschutz Art	Außenjalousie
Führung	Seil
Obere Einbindung	integriert

Die lang gestreckte Eingangsfassade liegt direkt an der Turmstraße. Die südliche Fassade ist teils verbaut, teils mit Freiflächen durchsetzt, die Sonnenschutzmaßnahmen erfordern. Die westliche Außenfassade wird teilweise durch einen Baumbestand geschützt. Die östliche Außenfassade sowie die sonnenzugewandten Hoffassaden hingegen sind direkter Sonneneinstrahlung ausgesetzt.

Der monumentale, zahlreiche Höfe umfassende neobarocke Bau ist mit reichem Bauschmuck ausgestattet. Das Sockelgeschoss ist in Rustika ausgeführt, in den Obergeschossen wechseln Rustika, glatte Natursteinflächen und Verputz einander ab und gliedern die Fassade in vertikale Richtung. Die Fassaden weisen Rundbogenfenster, Rechteckfenster und Segmentbogenfenster auf. An dem Objekt wurde bislang kein außenliegender Sonnenschutz angebracht.

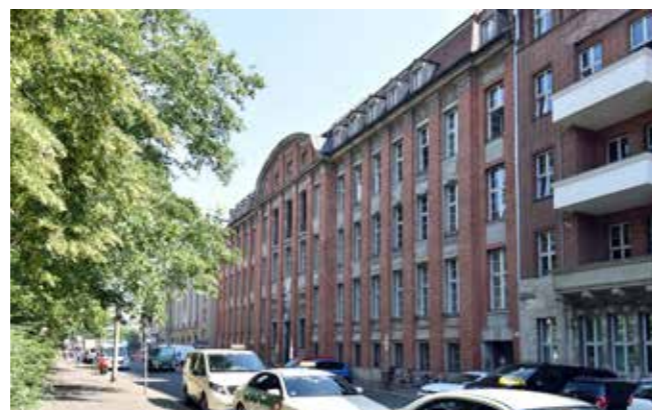
Ehemaliges Versicherungsgebäude Am Kölnischen Park 3

Funktion	Verwaltung, Senatsverwaltung für Umwelt, Verkehr und Klimaschutz
Gruppe	C: Funktional geprägte Bauten 1905–1932
GE_NR	30027001
Straße	Am Kölnischen Park 3
Gebäude	Haus 01
Architekt	Messel, A.
Fertigstellung	1904
Fassadenstruktur	Massivbau – Lochfassade
Fassade Material	Sichtmauerwerk
Fensterfläche/ Fassadenfläche ca.	0,31
Fensterflächen/ BGF ca.	9,29
Bürofenster Normalgeschosse	
Laibung Art	Ecke
Laibung Material	Ziegel
Laibung Tiefe	Mittel 15–28
Fenstertyp Standard	Kastenfenster
Anzahl Flügel	4
Anzahl Felder	10
Anzahl Ebenen	2
Oberer Abschluss	gerade
Sonnenschutz Art	-
Führung	-
Obere Einbindung	-

Die Straßenfassade besitzt größtenteils kein direktes bauliches Gegenüber. Hier befindet sich der Baumbestand des Kölnischen Parks, welcher der westlich orientierten Fassade zumindest in den unteren drei Geschossen etwas Sonnenschutz bietet. Dort, wie auch bei den Hoffassaden, dürften vor allem das Dachgeschoss und das oberste Geschoss kritisch bezüglich des Sonnenschutzes sein.

Die expressionistische Straßenfassade ist repräsentativ ausgebildet und architektonisch stark strukturiert. Die Hoffassaden unterscheiden sich in Materialität und Ausbildung deutlich von der Straßenfassade. Diese sind einfacher gehalten und von außen verputzt. Die straßenseitigen Fenster sind allesamt baugleich ausgeführt. Es ist bisher kein äußerer Sonnenschutz angebracht worden.

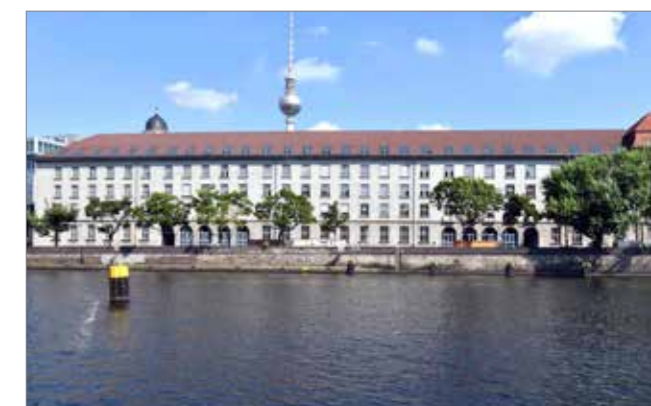
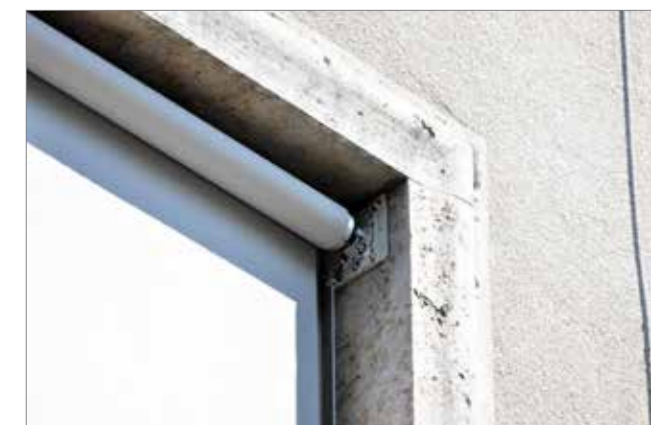
Städtisches Verwaltungsgebäude C

Funktion	Senatsverwaltung für Finanzen
Gruppe	C: Funktional geprägte Bauten 1905–1932
GE_NR	30002001
Straße	Klosterstr. 59
Gebäude	Haus 1
Architekt	Ermisch, G. F. R.
Fertigstellung	1939
Fassadenstruktur	Massivbau – Lochfassade
Fassade Material	Putzfassade
Fensterfläche/ Fassadenfläche ca.	0,26
Fensterflächen/ BGF ca.	6,88
Bürofenster Normalgeschosse	
Laibung Art	Fasche (Naturstein)
Laibung Material	Travertin
Laibung Tiefe	Mittel 15–28
Fenstertyp Standard	Kastenfenster
Anzahl Flügel	6
Anzahl Felder	6
Anzahl Ebenen	2
Oberer Abschluss	gerade
Sonnenschutz Art	Vertikalmarkise
Führung	Seil
Obere Einbindung	Offen

Das Gebäude steht nach Süden hin frei an einer relativ breiten Wasserfläche. Sonnenschutz bietet hier nur ein Baumbestand von geringer Höhe.

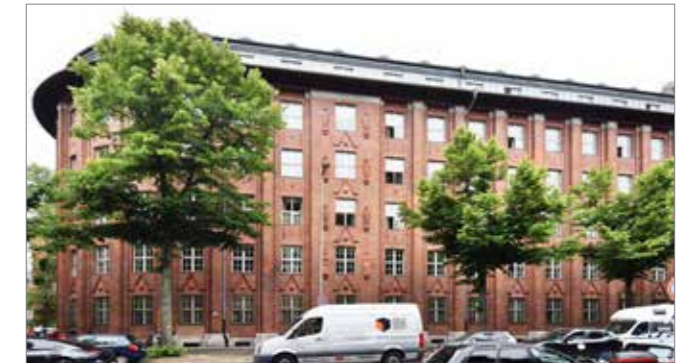
Sonnenschutz Art	Folie
Führung	-
Obere Einbindung	-

Vor dem Gebäude gibt es einen nicht allzu dichten, dafür aber hohen Straßenbaumbestand, der zumindest einem Teil der Büros Schatten spenden dürfte.

Die repräsentativen Fassaden im expressionistischen Stil sind mitsamt der Fenster auf beiden Straßenseiten baugleich ausgeführt. Es wurde bisher kein äußerer Sonnenschutz angebracht. Dieser dürfte bei den Obergeschossen und insbesondere beim Dachaufbau notwendig sein.

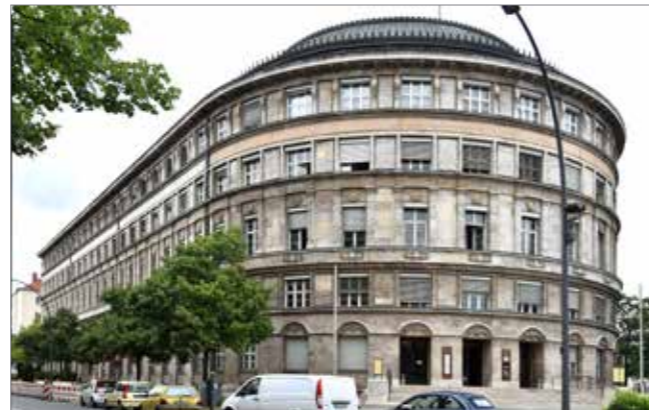
Nordsternhaus

Funktion	Gemeinsames Juristisches Prüfungsamt der Länder Berlin und Brandenburg
Gruppe	C: Funktional geprägte Bauten 1905–1932
GE_NR	30062001
Straße	Salzburger Str. 21–25
Gebäude	Haus 01
Architekt	Mebes, P. & Emmerich, P.
Fertigstellung	1914
Fassadenstruktur	Massivbau – Lochfassade
Fassade Material	Naturstein
Fensterfläche/ Fassadenfläche ca.	0,32
Fensterflächen/ BGF ca.	14,85
Bürofenster Normalgeschosse	
Laibung Art	Fasche (Naturstein)
Laibung Material	Travertin
Laibung Tiefe	Mittel 15–28
Fenstertyp Standard	Kastenfenster
Anzahl Flügel	4
Anzahl Felder	10
Anzahl Ebenen	2
Oberer Abschluss	gerade
Sonnenschutz Art	Außenjalousie
Führung	Schiene
Obere Einbindung	Schabracke

Das Gebäude grenzt an ein breites Straßenprofil an. Die angrenzenden Straßen sind nur geringfügig bepflanzt. Die Bäume bieten jedoch auch nur eine Verschattung für die unteren Geschosse. Die oberen Geschosse dürften der Sonneneinstrahlung insbesondere an den sonnenzugewandten Seiten stark ausgesetzt sein.

Die travertinverkleideten Fassaden des Stahlskellettbaus sind repräsentativ dekoriert. Die Fenstergestaltung variiert je nach Geschoss. Es besteht bereits ein außenliegender Sonnenschutz in Form einer Außenjalousie, die mit einer Blechschabracke verblendet ist.

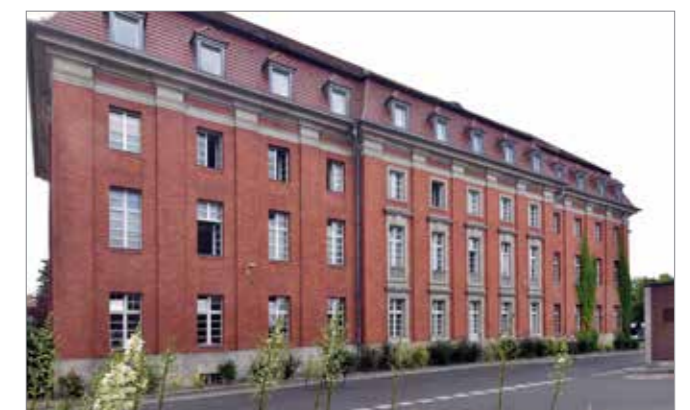
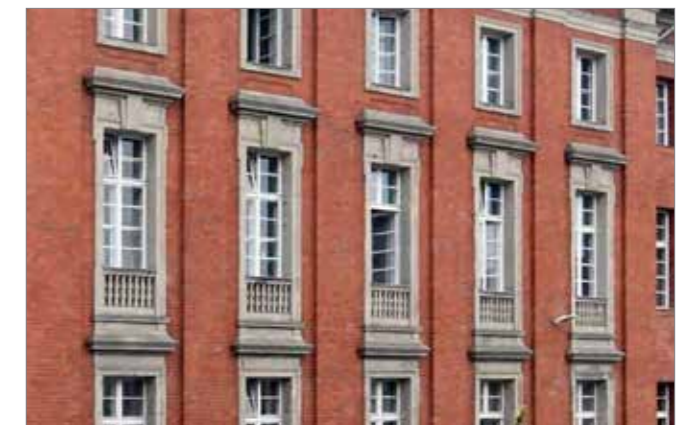
Krankenhaus Moabit

Funktion	Landesamt für Arbeitsschutz, Gesundheitsschutz und techn. Sicherheit
Gruppe	C: Funktional geprägte Bauten 1905–1932
GE_NR	30075005
Straße	Turmstr. 21_E
Gebäude	Haus E
Architekt	Zekeli, F.
Fertigstellung	1904
Fassadenstruktur	Massivbau – Lochfassade
Fassade Material	Sichtmauerwerk
Fensterfläche/ Fassadenfläche ca.	0,24
Fensterflächen/ BGF ca.	6,19
Bürofenster Normalgeschosse	
Laibung Art	Fasche (Naturstein)
Laibung Material	Naturstein
Laibung Tiefe	Mittel 15–28
Fenstertyp Standard	Kastenfenster
Anzahl Flügel	4
Anzahl Felder	12
Anzahl Ebenen	2
Oberer Abschluss	gerade
Sonnenschutz Art	-
Führung	-
Obere Einbindung	-

Der Bau befindet sich frei stehend inmitten des Komplexes „Gesundheits- und Sozialzentrum Moabit“, verfügt über keine schützende Bepflanzung und ist somit der Sonneneinstrahlung ungehindert ausgesetzt.

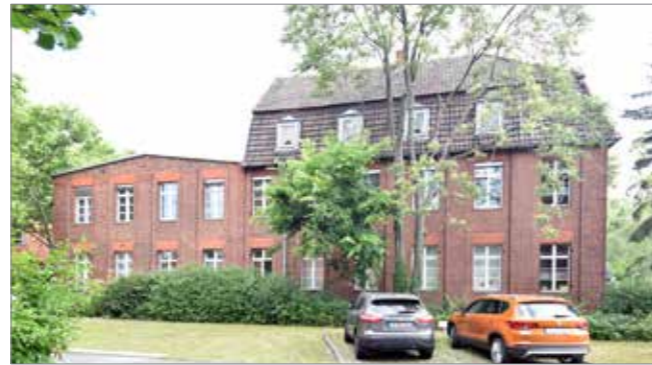
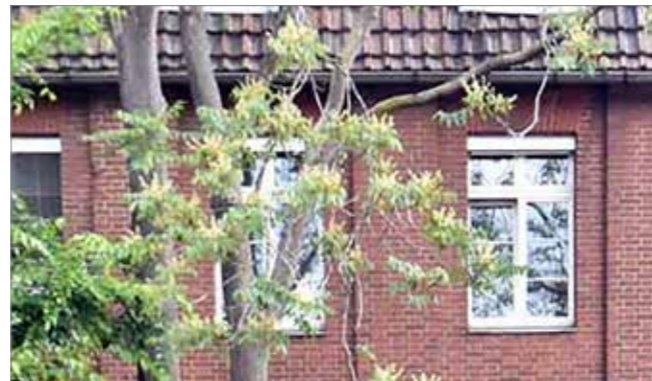
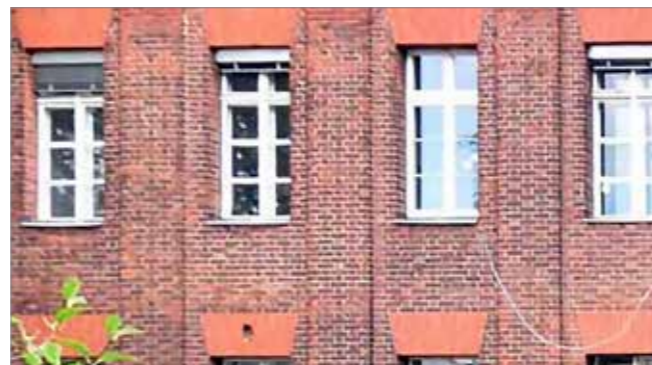
Sonnenschutz Art	Außenjalousie
Führung	Seil
Obere Einbindung	Schabracke

Der Bau befindet sich frei stehend inmitten des Komplexes „Gesundheits- und Sozialzentrum Moabit“. Er verfügt nur teilweise über schützende Bepflanzung. Manche Bereiche sind der Sonneneinstrahlung ungehindert ausgesetzt, was aufgrund der niedrigen Gebäudehöhe jedoch nur die beiden oberen Geschosse betrifft.

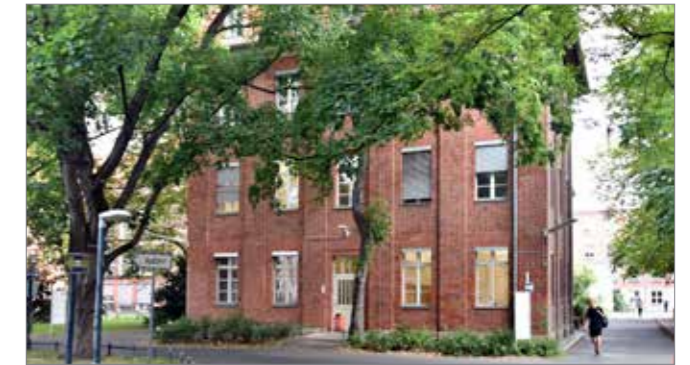
Sonnenschutz Art	Außenjalousie
Führung	Seil
Obere Einbindung	Schabracke

Der Bau befindet sich frei stehend inmitten des Komplexes „Gesundheits- und Sozialzentrum Moabit“. Er verfügt nur teilweise über schützende Bepflanzung. Manche Bereiche sind der Sonneneinstrahlung ungehindert ausgesetzt.

Die symmetrisch gegliederte Ziegelfassade verfügt über baugleiche Fenster, eine Ausnahme bildet lediglich das Dachgeschoss. Der Bau verfügt bereits über einen außenliegenden Sonnenschutz in Form von Außenjalousien mit Blechschabracke.

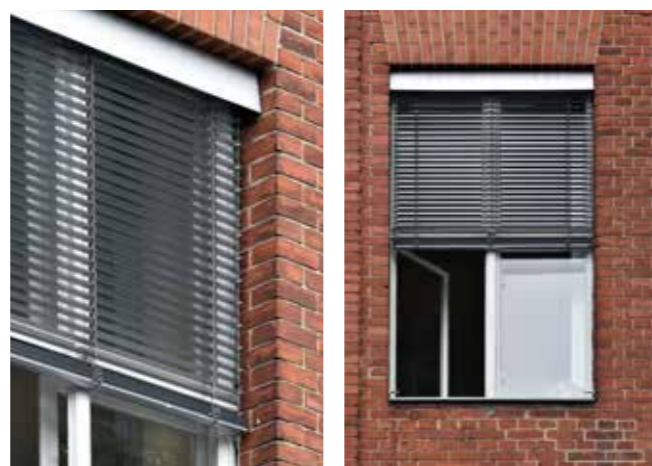
Die schlichte Ziegelfassade ist mit baugleichen Fenstern versehen. Der Bau verfügt bereits über einen außenliegenden Sonnenschutz in Form von Außenjalousien mit Blechschabracke.

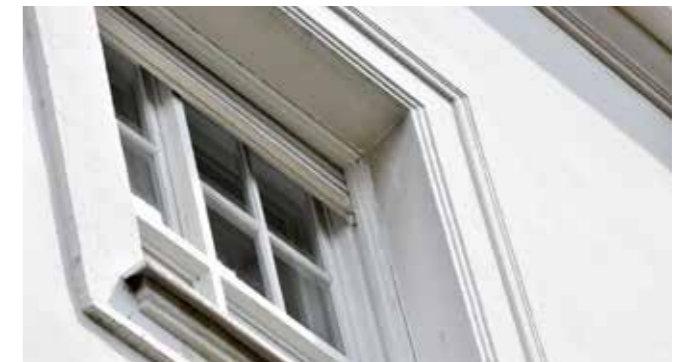
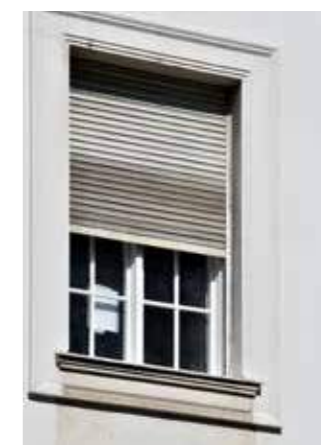
Das Gebäude besitzt bereits einen integrierten Sonnenschutz. Im obersten Geschoss wurden Jalousien nachträglich eingebaut und mit glatten Blechschabracken verblendet.

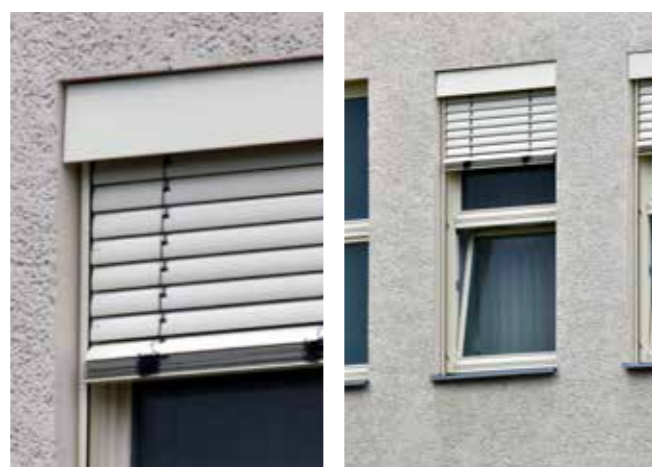
Die sonnenzugewandte Rückseite des Baus ist mit einem außenliegenden Sonnenschutz in Form von Außenjalousien ausgestattet.

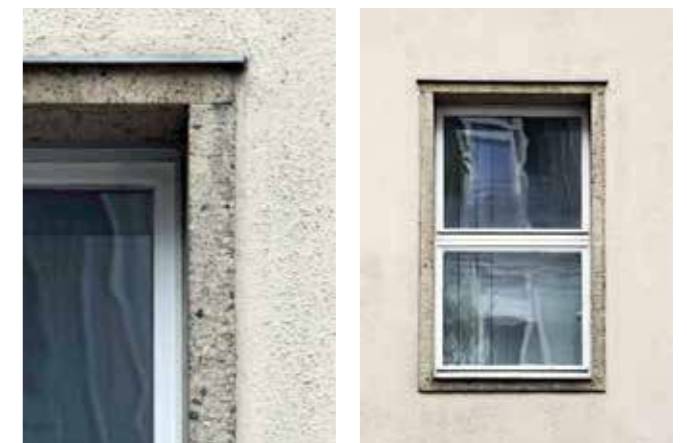
Sowohl Straßen- als auch Hoffassade sind einfach und regelmäßig gehalten und mit baugleichen Fenstern versehen. Sie verfügen bislang über keinen außenliegenden Sonnenschutz. Die Faschen sind tief genug für den Einbau eines außenliegenden Sonnenschutzes. Die einfache und klare Fassadengestaltung würde durch ein zusätzliches Gestaltungselement nur mäßig gestört. Die vorhandenen Faschen sollten durch eine Blende/Schabracke nicht verdoppelt oder verunklart werden, somit wäre eine offene Montage vorzuziehen.

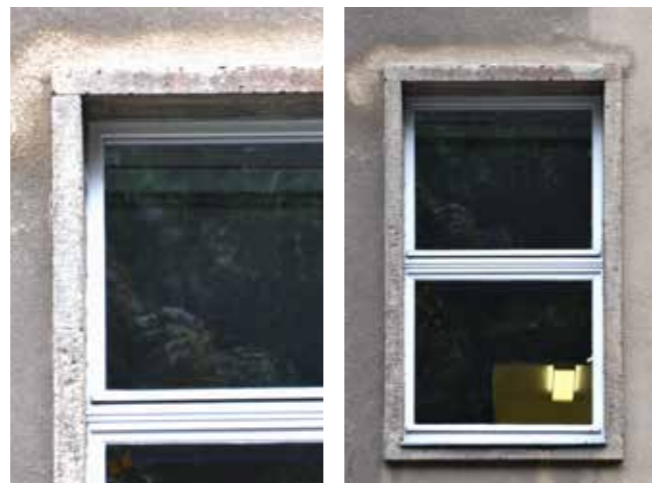
Sowohl Straßen- als auch Hoffassade sind einfach und regelmäßig gehalten und mit baugleichen Fenstern versehen. Sie verfügen bislang über keinen außenliegenden Sonnenschutz. Die Faschen sind tief genug für den Einbau eines außenliegenden Sonnenschutzes. Die einfache und klare Fassadengestaltung würde durch ein zusätzliches Gestaltungselement nur mäßig gestört. Die vorhandenen Faschen sollten durch eine Blende/Schabracke nicht verdoppelt oder verunklart werden, somit wäre eine offene Montage vorzuziehen.

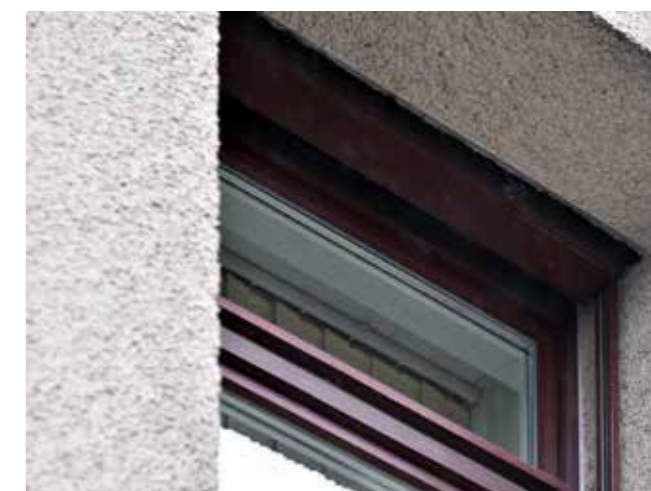
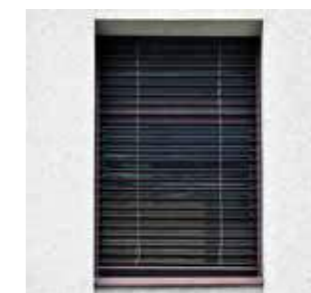
Die nüchtern gestalteten Fassaden besitzen einen hohen Anteil baugleich ausgeführter Fenster. Ein außenliegender Sonnenschutz ist durch Außenjalousien bereits baulich vorgesehen.

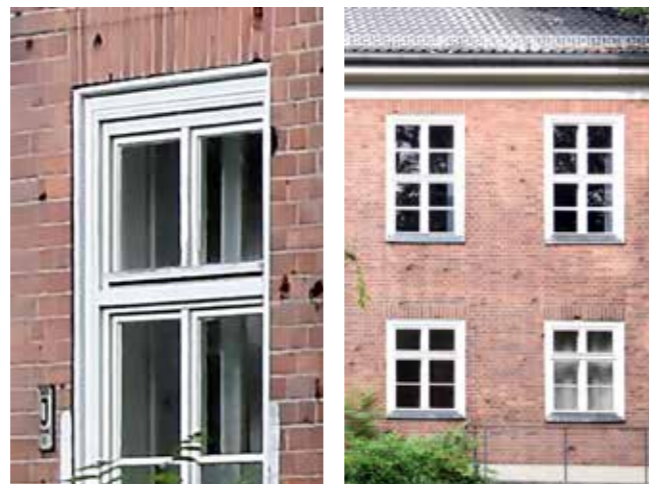
Die schlichte Ziegelfassade verfügt über Fenster, deren Bauhöhe sich geschossweise unterscheidet. Am Bau konnte kein außenliegender Sonnenschutz festgestellt werden. Da die Fenster fast bündig in der Fassade sitzen, würden außenliegende Systeme die gleichmäßige Fassade stören. Empfehlenswert wären in diesem Fall innere Systeme, SSV oder Folien.

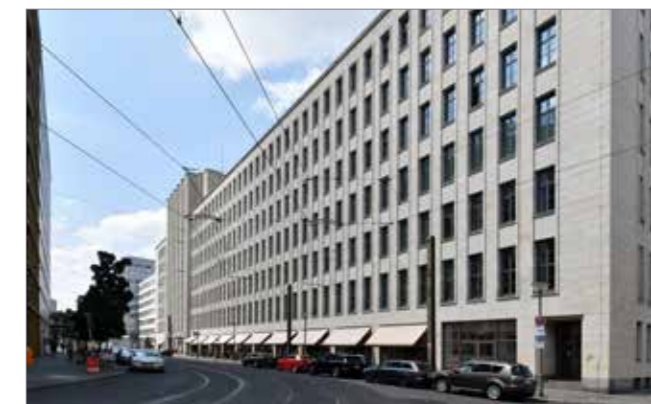
Ehemaliges Polizeipräsidium/ehemalige Karstadtzentrale

Das hohe Gebäude steht nach Süden und Osten hin frei und verfügt über keinerlei Baumbestand. Die Exposition sowie die intensive Durchfensterung machen einen außenliegenden Sonnenschutz dringend notwendig.

Der sachliche, mit Ettinger Tuffstein verkleidete Stahlskelettbau ist mit einer Vielzahl an Rechteckfenstern versehen. Bisher wurden keine außenliegenden Sonnenschutzmaßnahmen getroffen.

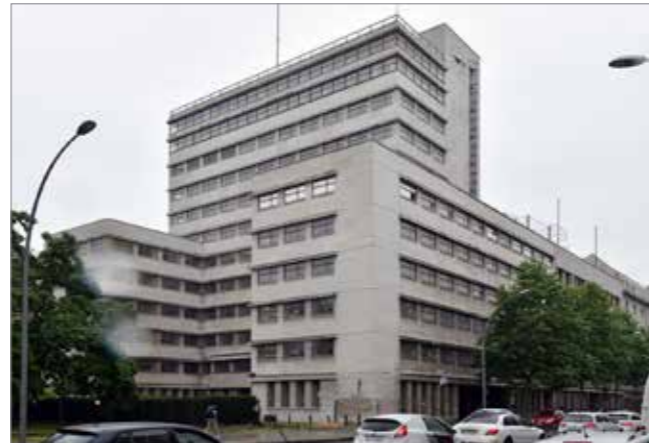
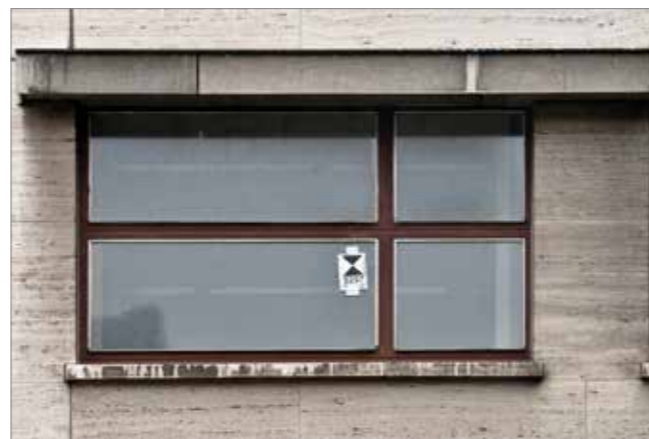
Kathreiner-Haus

Für das frei stehende Hochhaus ist die Umgebung bezüglich einer möglichen Verschattung irrelevant. Maximal bis zum 2. OG kann hier von einem Effekt ausgegangen werden.

Das sachlich gestaltete Gebäude ist bezüglich des Hitzeschutzes im aktuellen Zustand hochproblematisch. Ein sehr hoher Fensteranteil geht einher mit einem relativ dünnen Fassadenaufbau und thermisch nicht getrennten Metallfenstern ohne zweite Ebene. Aktuell wird an der Fassade eine Sanierung geplant, dabei wird als Lösung u. a. ein Fensterneubau erwogen. Das Gesimsband über den Fenstern wurde in den 1980er Jahren hinzugefügt.

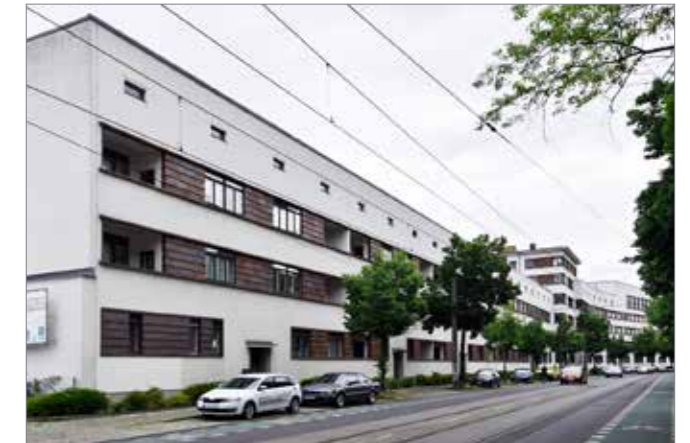
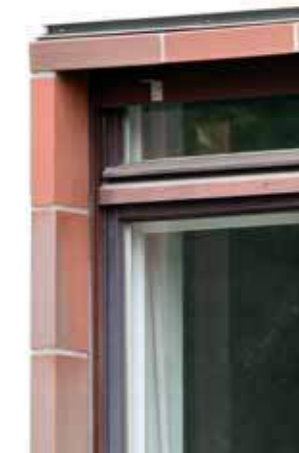
Ehemalige Polizeidienstschule

Der Bau erstreckt sich entlang der Seelenbinderstraße, die über ein breites Straßenprofil verfügt und nur geringfügig bepflanzt ist. Die Bäume sind zudem noch zu niedrig, um ausreichenden Sonnenschutz zu gewähren. Rückseitig schließen sich Freiflächen an, die ebenfalls keinen Schutz vor Sonneneinstrahlung bieten.

Die funktional gehaltene Fassade wird durch Gesimsbänder horizontal gegliedert. Die mit Ziegel gefassten Fenster sind horizontal gruppiert und betonen somit die bandartige Fassadenstruktur. Es besteht bereits ein außenliegender Sonnenschutz in Form von Rollläden.

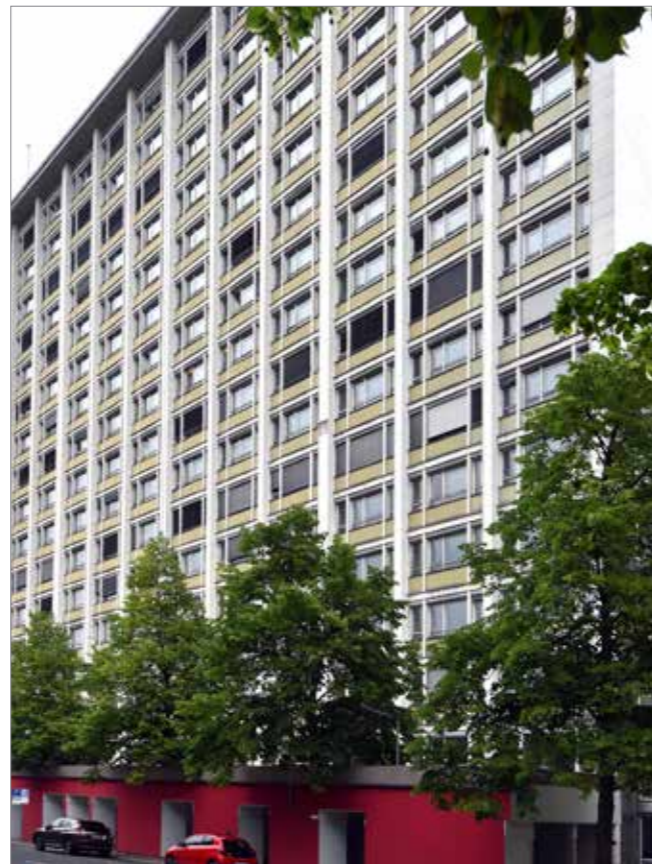
Hochhaus Württembergische Straße 6

Für das frei stehende Hochhaus ist die Umgebung bezüglich einer möglichen Verschattung irrelevant.

Aufgrund der hohen Exponierung, insbesondere bei den sonnenzugewandten Fassaden, ist ein außenliegender Sonnenschutz notwendig. Dieser ist bereits eingebaut und mit glatten Blechschabracken verblendet. In einer aktuellen Sanierungsplanung wird das bestehende Konzept beibehalten.

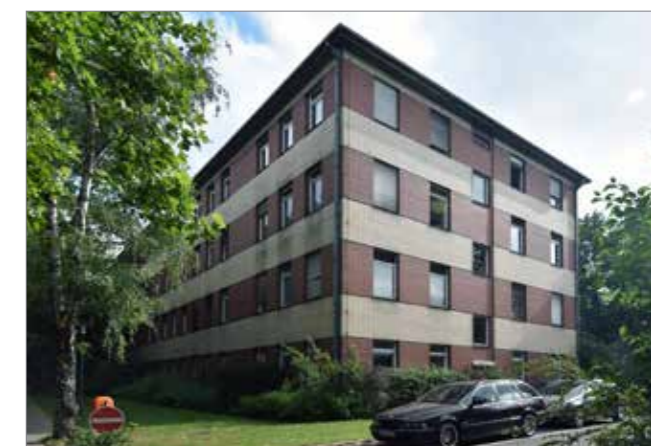
Krankenhaus Moabit

Der Bau befindet sich frei stehend inmitten des Komplexes „Gesundheits- und Sozialzentrum Moabit“. Er verfügt zu großen Teilen über schützende Bepflanzung. Einige Bereiche sind der Sonneneinstrahlung jedoch ungehindert ausgesetzt.

Die funktional gestaltete Ziegelfassade wird durch farblich abgesetzte horizontal verlaufende Bänder gestaltet, welche die baugleichen Fenster geschossweise voneinander trennen. Am Bestand konnte bereits ein außenliegender Sonnenschutz verzeichnet werden, es handelt sich um eine integrierte Außenjalousie.

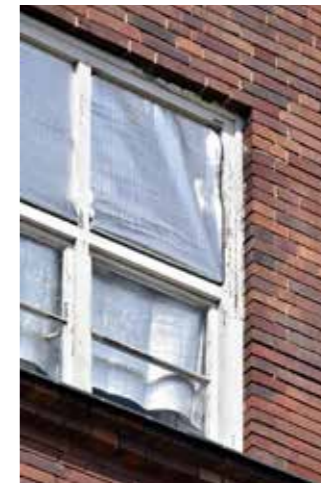
Selbsthilfemaßnahme

Das Rathaus Wedding ist in Bezug zur Fassadenfläche mit einem hohen Fensteranteil versehen, so dass es im Sommer zu einer starken Aufheizung der Räume kommt. Dies hat, wie die Bilder belegen, zu Selbsthilfemaßnahmen der Gebäudenutzer*innen geführt, die dem Gebäude weder ästhetisch noch technisch zuträglich sind. Das Gebäude ist mit Kastenfenstern ausgestattet, auf der Rückseite gibt es einen Bestand von außenliegenden Aluminiumjalousien.

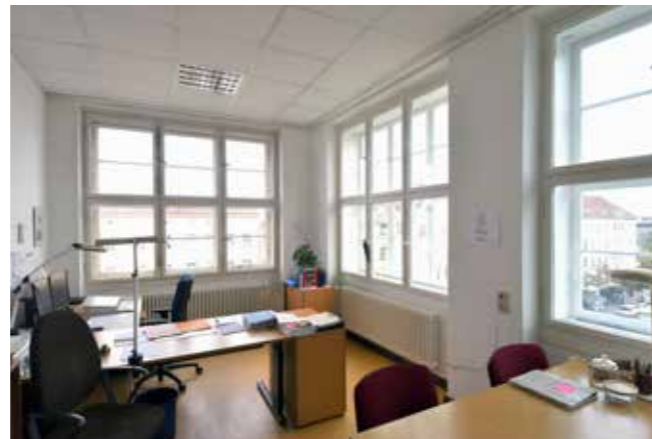
Abb. 1: Raum mit heruntergefahrenen Rollos

Auf dem oberen Bild (Abb. 1) ist der Raum mit heruntergefahrenen Rollos zu sehen. Auf den unteren Fotos ist das linke Fenster mit schwarzem und das rechte mit weißem Behang versehen. Der schwarze Behang (Abb. 2) bietet besseren Durchblick, der weiße (Abb. 3) eine bessere Strahlungsreflexion.

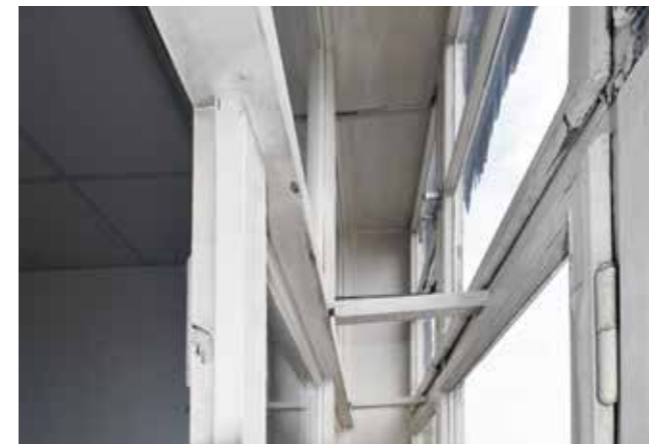
Abb. 1: Altbestand mit Konsolen

Bei der Detailausbildung musste aufgrund der großen Fensterbreite eine statische Verstärkung in die äußere Fensterebene eingebaut werden. Die im Altbestand (Abb. 1) bestehenden Konsolen zur Lastübertragung mussten für die geplante Rolloführung zurückgebaut werden. Abbildung 4 zeigt den neuen Kastenraum.

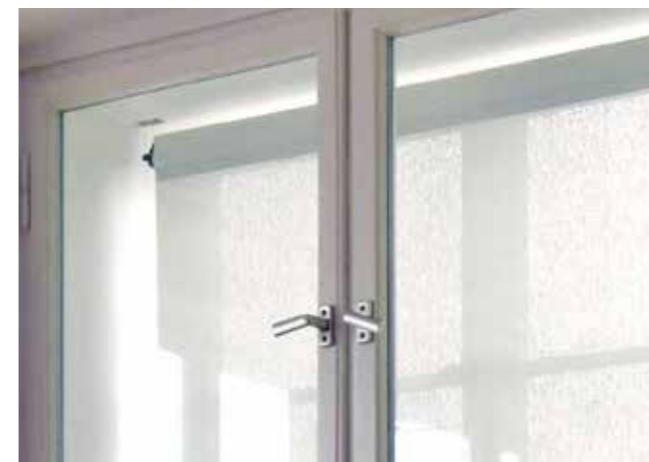
Abb. 2: Oberer Bereich: Befestigung der Seilführung mit Endschiene

Abbildung 2 zeigt die oben befestigte Seilführung und die Endschiene des Rollos. Abbildung 3 zeigt die Brüstungssituation mit eingefahrenem Rollo und herausragender Endschiene.

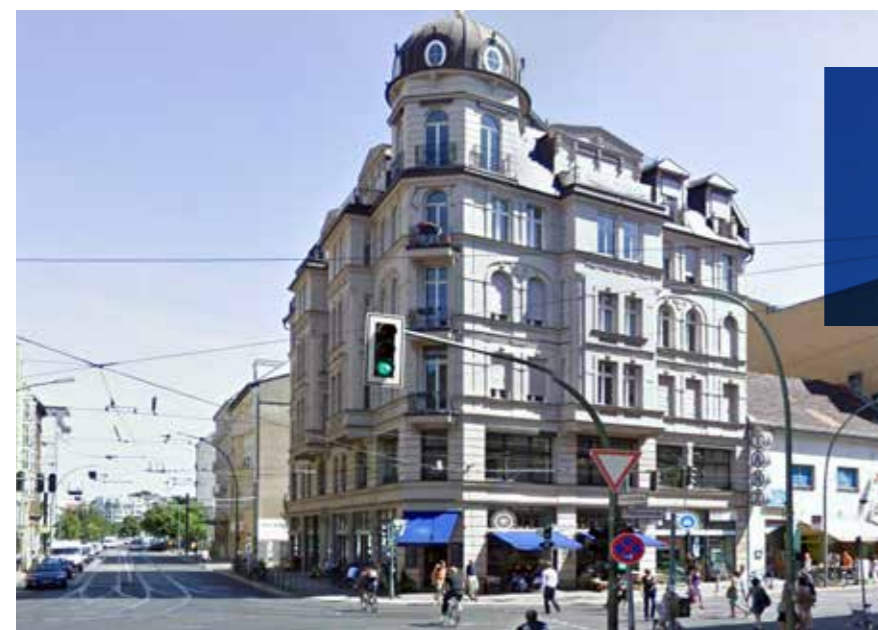
Abbildung 1

Schabracken in historisierender Gestaltung. Überzeugend wirkt hier die abgestimmte Gestaltung von Fenster, Außenjalousie und Schabracke. Die Fenstergestaltung wurde jedoch nur in einem Teil der Nutzeinheiten realisiert.

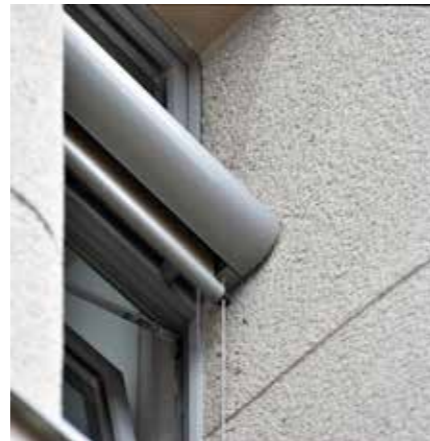
Abbildung 3

Bei diesem Objekt wurde eine Vertikalmarkise nur über einen Teil des Fensters geführt, d. h., die Welle wurde auf dem oberen Querholz aufgesetzt. Durch die gegenüber den hervorstehenden Rundpfeilern weit zurückliegende Fensterebene sowie die Aufnahme des Rundungsmotives durch den Markisenkasten fügt sich dieser relativ harmonisch in das Gesamtbild ein. Positiv wirkt sich die Entscheidung aus, das Oberlicht freizulassen, da so auch bei geschlossener Markise die Binnenstruktur der einzelnen Fassadenfenster erhalten bleibt. Es ist nicht bekannt, ob im Oberlicht eine zusätzliche Maßnahme z. B. in Form einer Glasvergütung erfolgte. Allerdings hat die stark strukturierte, auch im Sturz-bereich noch relativ weit auskragende Fassade eine gute Verschattungswirkung.

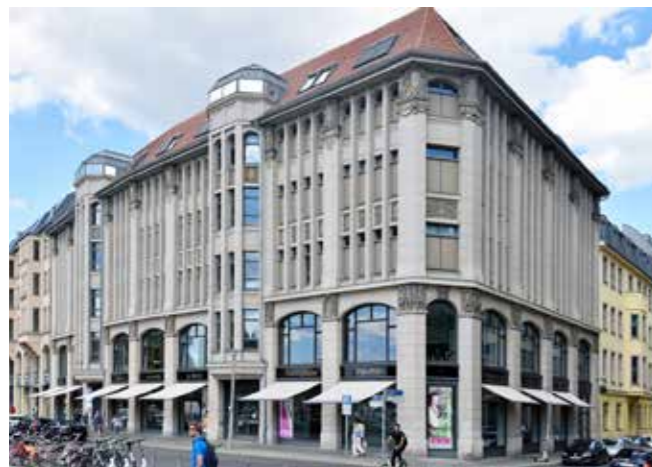
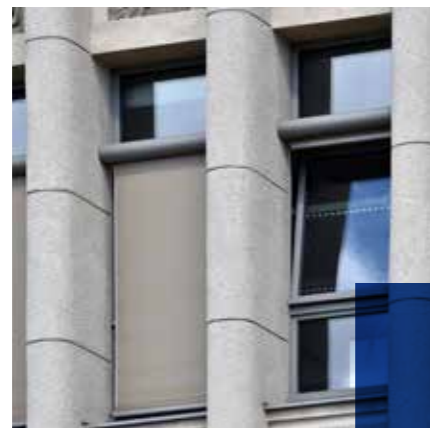
Die Kämpfermarkise wurde ausschließlich im Hochparterre umgesetzt, die anderen Geschosse sind nur mit innenliegendem Sonnenschutz ausgestattet. Die Markise passt sich sehr harmonisch in die Fassadengestaltung ein. Die Nutzer*innen sind mit der Variante sehr zufrieden, kleine Probleme tauchen lediglich bei der Seilführung (Knoten und Risse) auf. Die Ausführung erfolgte durch die Fa. SOLARMATIC-Sonnenschutz GmbH.
