Denkmalverträgliche Konzeptionen für außenliegenden Sonnenschutz
an Fenstern denkmalgeschützter Gebäude

Ergebnisbericht – Stand 30. Dezember 2020

Denkmalverträglicher Sonnenschutz im Land Berlin – Best-Practice-Katalog

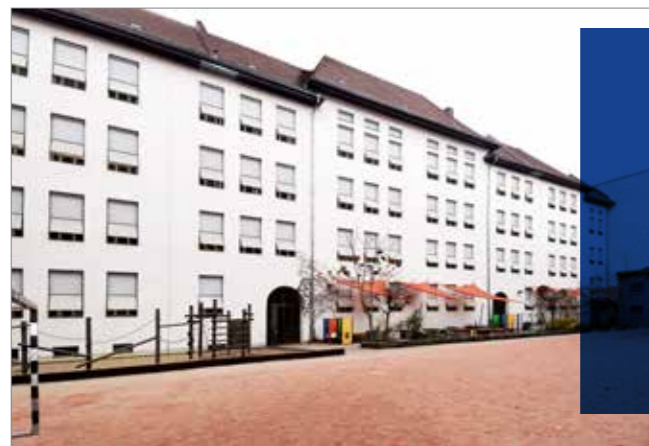
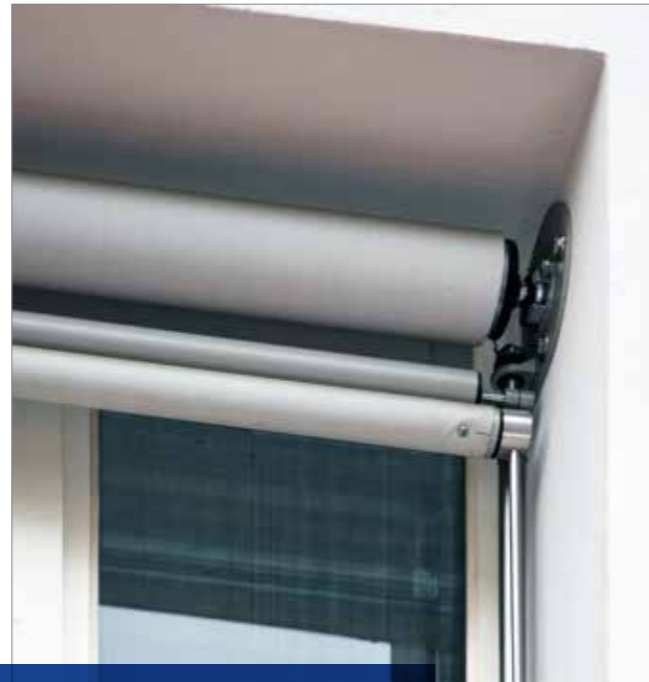
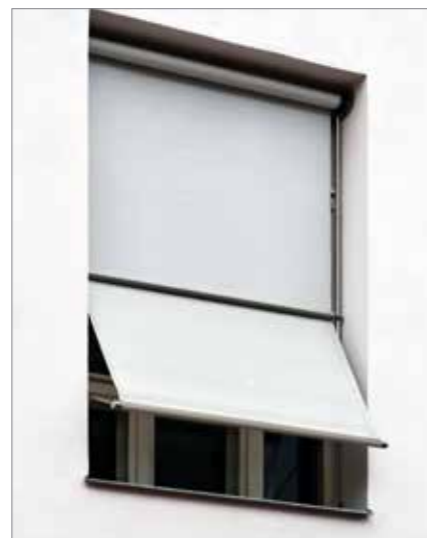
**Markisolette,
Führung über
Gestänge**

Die Markisolettten befinden sich ausschließlich auf der straßenabgewandten Südostseite des Gebäudes. Sie können allesamt gleichzeitig angesteuert werden. Farbe, Anbringung und Material der Markisolettten sind dezent, daher stören diese das Fassadenbild nicht.

Besonders ansprechend ist die Detailausbildung: Statt über Schienen erfolgt die Führung über ein Gestänge, das nur punktuell am Bauwerk befestigt ist. Die Konsolplatten sind zur Außenseite rund ausgebildet und ergeben so ein harmonisches Bild zusammen mit der anschließenden Welle.

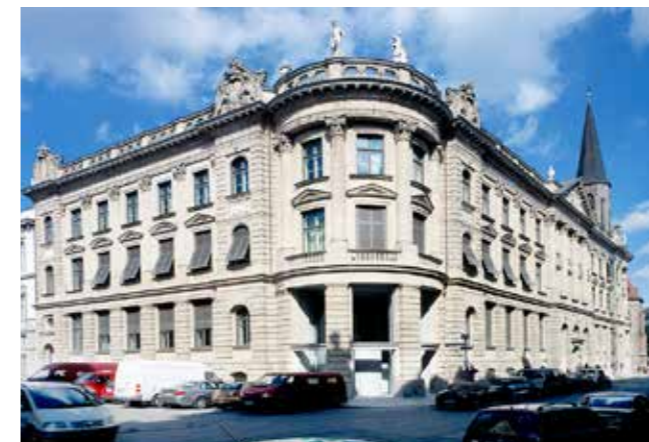
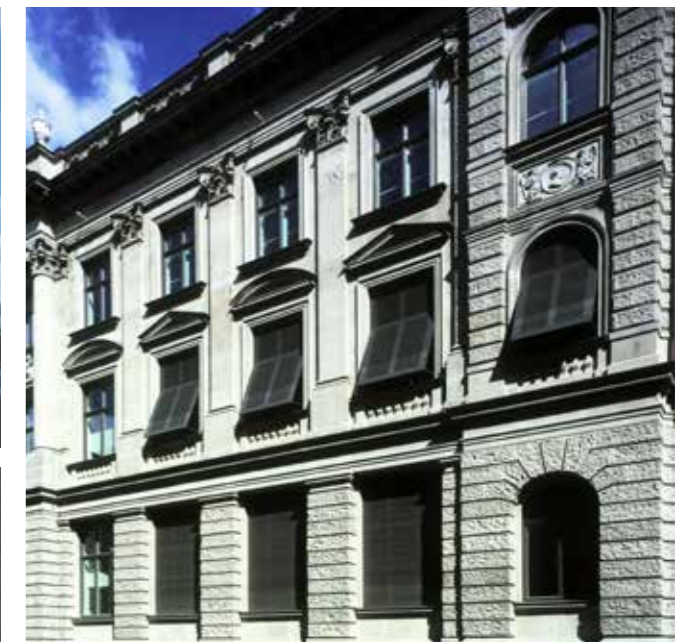
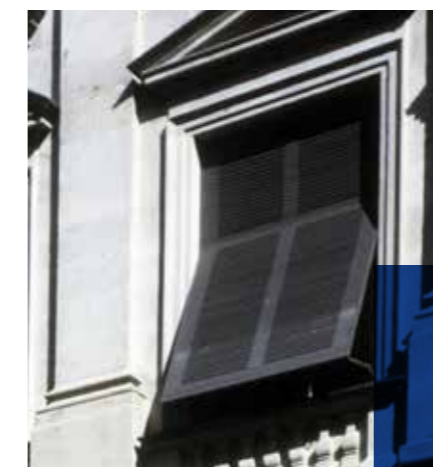
**Rollladen, geschlitz,
mit Aussteller**

Hervorzuheben sind die in die Holzstäbe eingefrästen Lichtschlitze, die neben der Ausstellbarkeit der Anlage für gute Licht- und Lüftungsverhältnisse in den Büros und eine filigrane Außenwirkung sorgen. Die motorbetriebenen Rollläden können individuell vom Raum aus bedient werden.

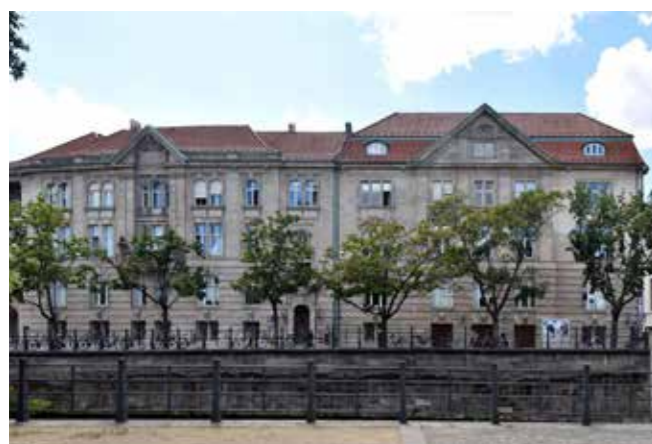
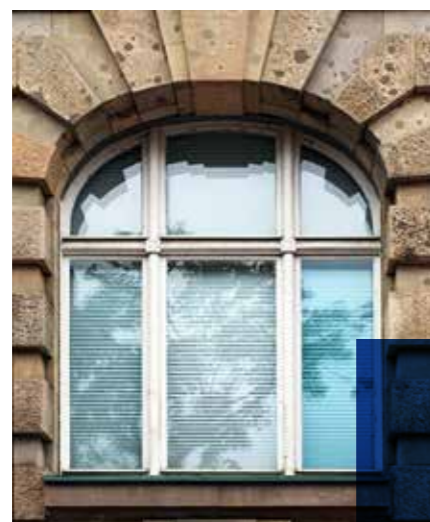
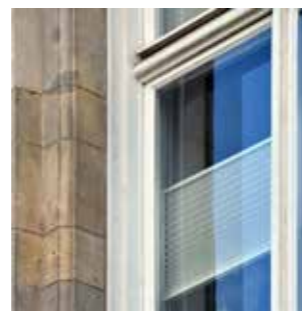
Sonnenschutzverglasung

Der Komplex aus zwei Gebäuden ist in den oberen Geschossen zumindest teilweise mit Vertikalmarkisen ausgestattet. Die Welle ist in vorhandenen integrierten Kästen untergebracht, so dass eine frühere Ausstattung mit Rollläden angenommen werden kann. Die Rundbogenfenster der Hochparterreebene haben jedoch keine bauliche Integrationsmöglichkeit, so dass hier alternativ verfahren wurde. Die meisten Fenster sind mit innenliegenden Plissees unbekannter Qualität ausgestattet, allerdings wirken diese relativ neu und sind zumindest in weißer Farbgebung ausgeführt, reflektieren also einen Teil der Einstrahlung direkt zurück.

Offensichtlich wird diese Maßnahme alleine noch nicht als ausreichend empfunden (in dieser Etage können die Plissees wegen des Bogens auch nicht vollflächig eingesetzt werden), vermutlich wurde daher im Hochparterre ein zusätzliches beschichtetes Glas bemustert. Grundätzlich erscheint die Kombination Innenplissee/Sonnenschutzverglasung bzw. Folie eine funktionierende Lösung zu sein. Das Glas wirkt einerseits leicht grün eingefärbt, scheint jedoch einen guten (also geringen) Reflexionsgrad zu haben.

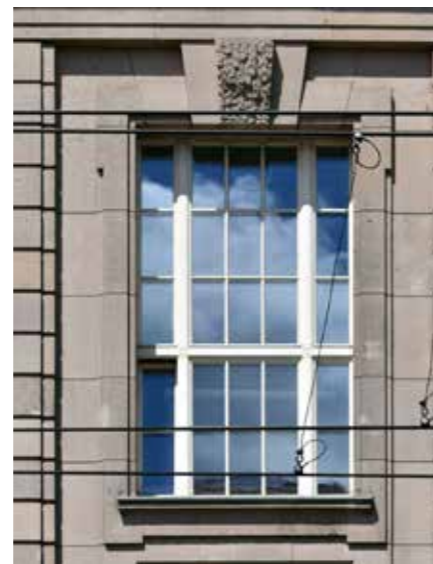
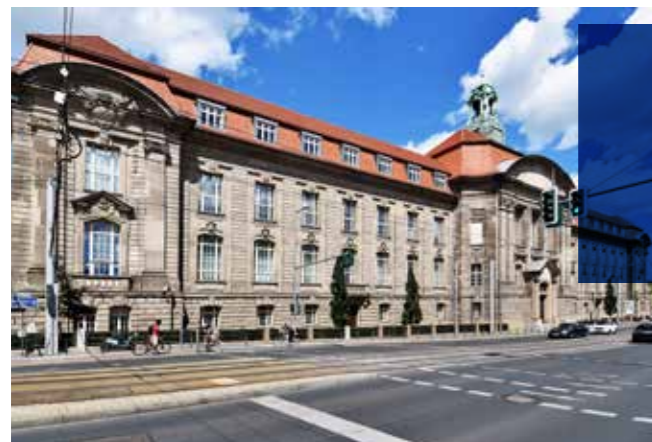
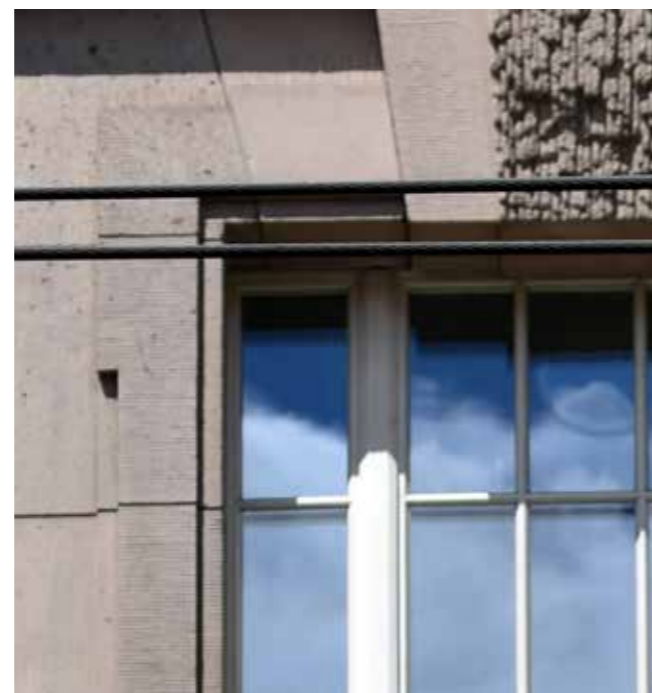
An diesem Objekt wurde in die historische Fensterkonstruktion eine Sonnenschutzverglasung der Fa. Saint-Gobain (SGG Cool-LITE) eingebaut. In einem Datenblatt aus der Bemusterungsphase wurden folgende Werte ausgewiesen:

- 3-Scheiben Isolierglas
- Lichttransmission: 74 %
- g-Wert: 0,53
- Ug = 0,7
- Gewicht: 35 kg/m²

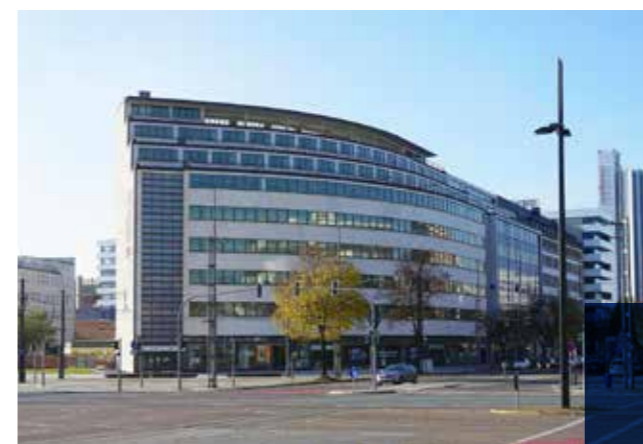
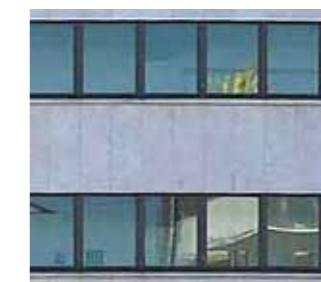
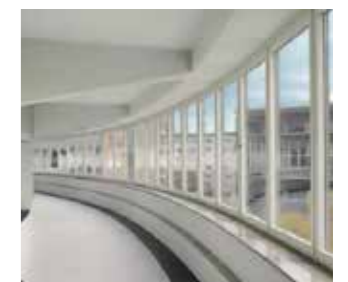
Sonnenschutzverglasung, Restaurierungsglas

Eingesetzt wurde dabei ein Isolierglas unter Verwendung eines farblosen maschinengezogenen Restaurierungsglases der Fa. Schott AG (Produkt: Tikana), welches eine ähnlich leicht unregelmäßige Oberfläche wie die bauzeitlichen Fenster hat. Es hat eine Lichtdurchlässigkeit von ca. 90 % und eine gute Farbwiedergabe. Der Aufbau besteht aus einer 6 mm dicken Außenscheibe mit Sonnenschutzbeschichtung, einem 16 mm breiten Zwischenraum sowie einer 8 mm dicken Innenscheibe.

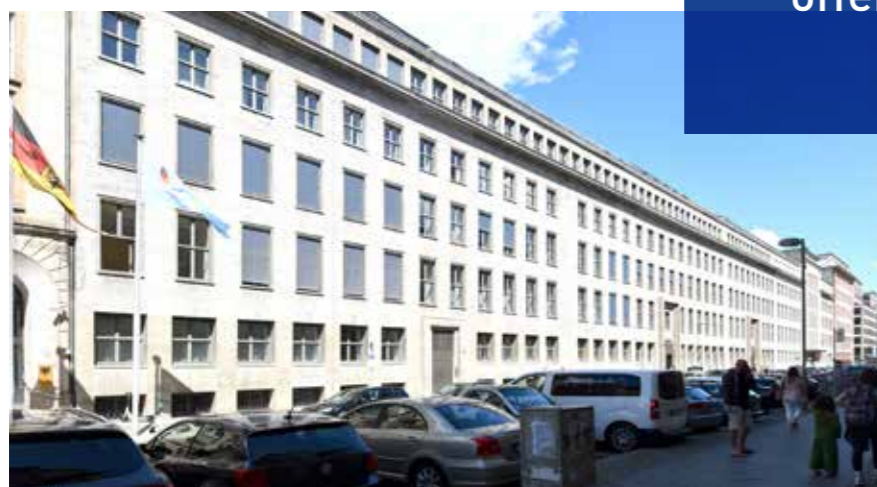
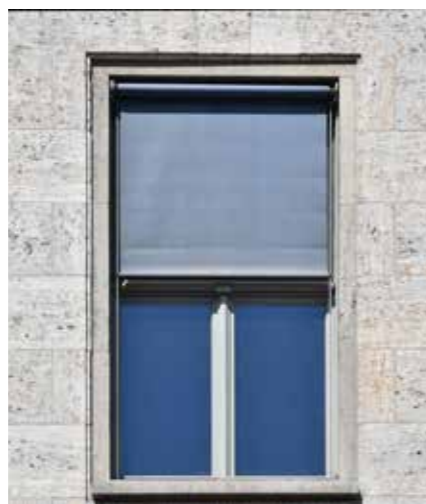
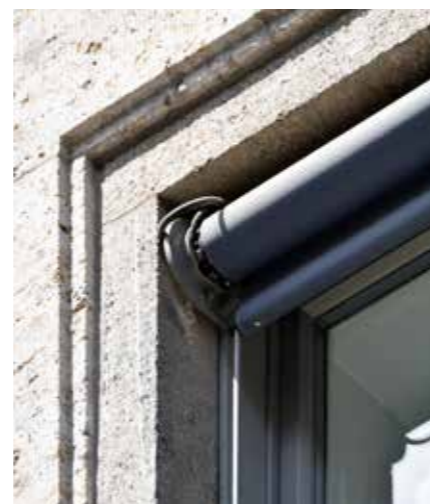
**Vertikalmarkise,
offen geführt**

Die mit einem hohen Fensteranteil ausgestatteten Fassaden sind insbesondere an den sonnenzugewandten Seiten der Strahlung stark ausgesetzt. Die Fenster wurden aus diesem Grund mit einer schlichten Vertikalmarkise in grauem Farbton versehen, die in der Ebene der Laibung verläuft. Die Tuchwelle ist hier nicht verblendet, sondern offen. Die zurückhaltende Gestaltung der Vertikalmarkisen passt sich gut an die klar gegliederte Sandsteinfassade an.

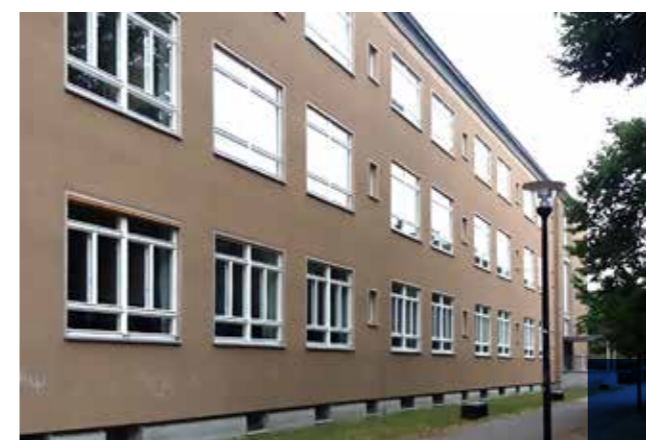
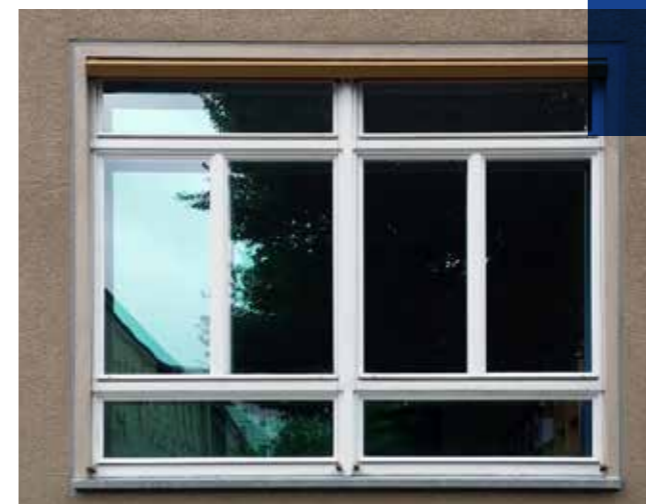
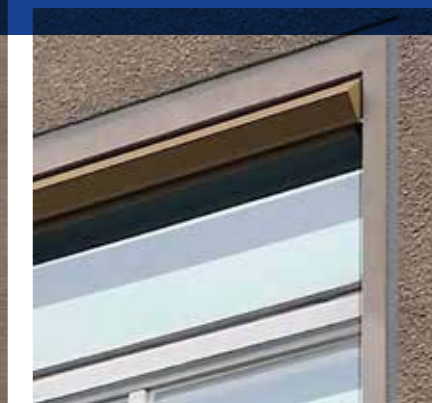
**Vertikalmarkise, mit
abgewinkelttem Kasten**

Die dargestellte Lösung ist aktuell noch in der Bemusterungsphase mit den Denkmalbehörden. Zum Einsatz soll eine seilgeführte Vertikalmarkise aus Screengewebe kommen. Aufgrund der geringen Laibungstiefe besteht für die Welle kein Witterungsschutz bzw. würde diese wahrscheinlich sogar aus der Fassade herausstehen. Daher wurde ein um 45° abgewinkelter Kasten eingesetzt, das hat den Vorteil, dass der Kasten möglichst zurückhaltend im Gesamtbild wirkt und sich klar von der bestehenden Fassade absetzt. Die leichte Grünfärbung der Gläser entstammt wahrscheinlich einem bereits zu früherer Zeit unternommenen Versuch, der Sonneneinstrahlung entgegenzuwirken, scheint aber offensichtlich den Anforderungen noch nicht zu genügen. Das Musterbeispiel wurde von der Fa. Jalousien-Böttcher GmbH ausgeführt.

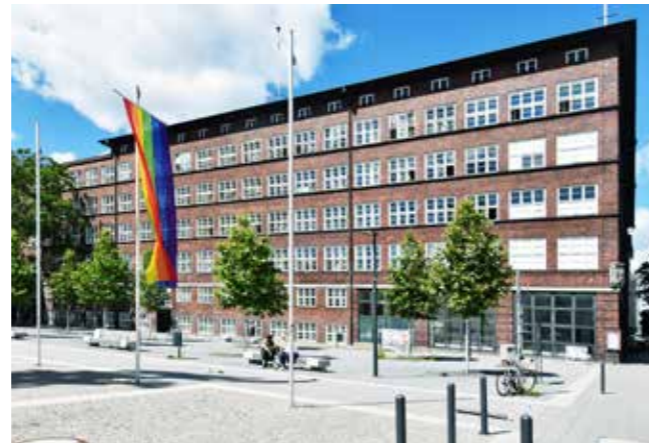
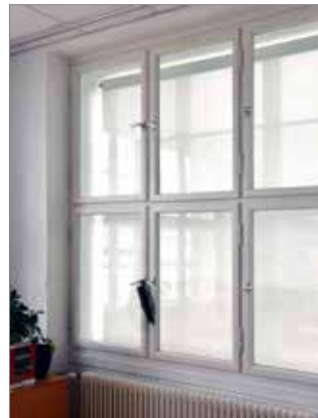
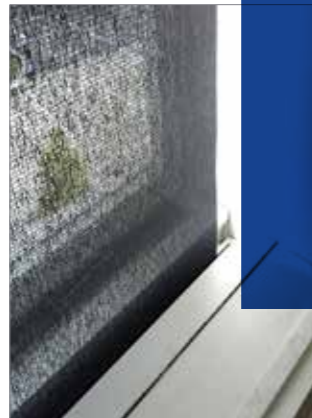
Vertikalmarkise im Kastenzwischenraum mit Sonnenschutzverglasung der inneren Fensterebene

Funktion	Verwaltung
GE_NR	20000008
Strasse	Müllerstr. 146
Architekt	Hellwig, F. & Bornemann, F.
Fertigstellung	1930
Fassade Material	Sichtmauerwerk
Laibung Ausführung	Ecke
Fenstertyp Standard	Kastenfenster
Sonnenschutz Art	Vertikalmarkise im ZR + SVG

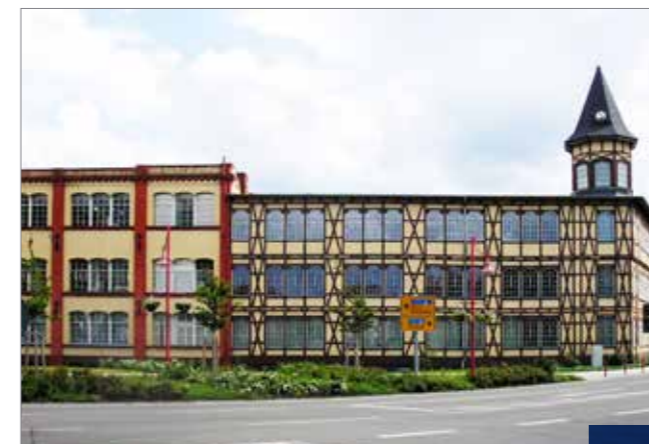
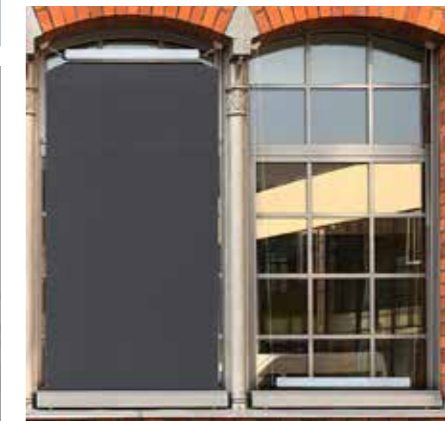
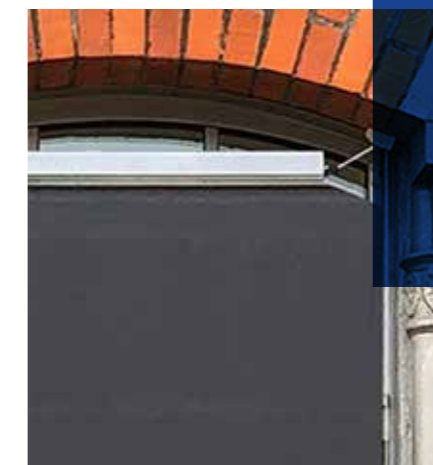
Vertikalmarkise von unten nach oben laufend

Das Markisensystem hat mit der offenen Seilführung und den Umlenkrollen eine technische Anmutung, die gut zu dem Gebäude mit Stahlstützen und Stahlfenstern passt. Die Ausführung erfolgte 2018.

Ein Telefonat mit den Nutzer*innen hat ergeben, dass diese im Wesentlichen sehr zufrieden mit dem System sind und es als eine gute Lösung ansehen. Kleinere Probleme gab es allerdings im Detail. Während der Motor der Anlage nach 3 Jahren Nutzung noch fehlerfrei funktioniert, musste die Seilführung an 5–6 Fenstern repariert oder ausgetauscht werden. Die Ausführung erfolgte durch die Fa. SOLARMATIC-Sonnenschutz GmbH.

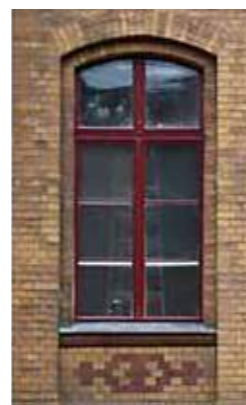
Dargestellt ist eine typische Bestandssituation dieser Gruppe:

- Öffnung mit bogenförmigem Fensterabschluss
- Mittlere Laibungstiefe
- Kastenfenster mit profiliertem Kämpfer
- Zweiflügelige Stulpfenster (innen und außen)
- Geringer Abstand von 5,5 cm im Lichten zwischen den Fensterebenen (durch die Kämpferquerschnitte und die Beschlagsteile verbleibt fast kein durchlaufend nutzbarer Zwischenraum)
- Bisher kein außenliegender Sonnenschutz vorhanden

Detail Kämpferbereich

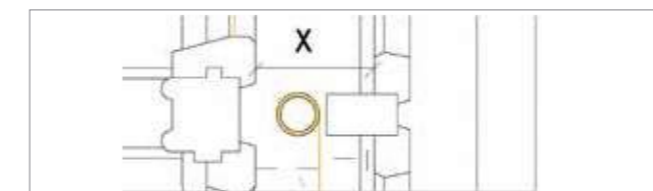
Detail Kämpferbereich

Detail Griffbereich

Abstand -x- zw. Kämpfern mind. 6 cm
barrierefreier Raum -y- für Rolloführung mind. 3 cm
(Fenstergriffe)

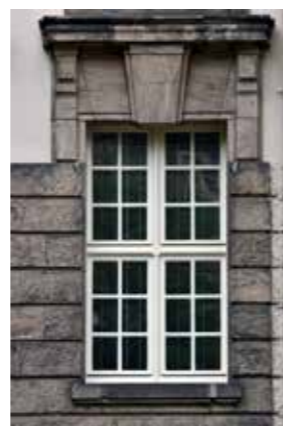
Dargestellt ist eine typische Bestandssituation dieser Gruppe:

- Öffnung mit geradem Fensterabschluss
- Geringe Laibungstiefe
- Kastenfenster mit profiliertem Kämpfer
- Zweiflügelige Stulpfenster (innen und außen)
- Bisher kein außenliegender Sonnenschutz vorhanden

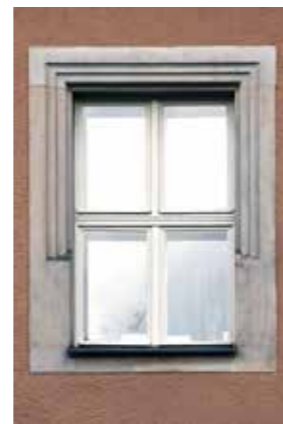
Dargestellt ist eine typische Bestandssituation dieser Gruppe:

- Öffnung mit geradem Fensterabschluss
- Profiliertes Gewände
- Mittlere Laibungstiefe
- Kastenfenster mit profiliertem Kämpfer
- Zweiflügelige Stulpfenster (innen und außen)
- Gebäude teilweise mit außenliegendem Sonnenschutz ausgestattet (Rolläden, aufgesetzter Kasten)

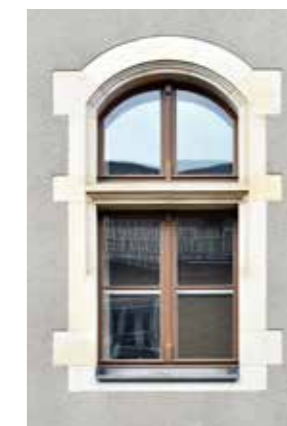
Dargestellt ist eine typische Bestandssituation dieser Gruppe:

- Öffnung mit Rundbogenfensterabschluss
- Profiliertes Gewände
- Mittlere bis große Laibungstiefe
- Kastenfenster mit massivem Kämpfer
- Zweiflügelige Stulpfenster (innen und außen)
- Bisher kein außenliegender Sonnenschutz vorhanden

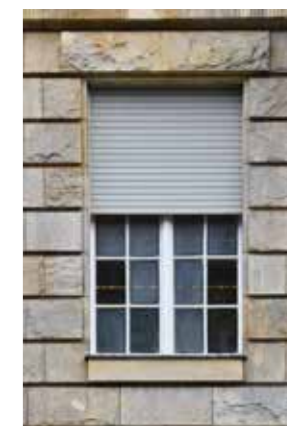
Dargestellt ist eine typische Bestandssituation dieser Gruppe:

- Öffnung mit geradem Fensterabschluss
- Strukturierte Fassade
- Mittlere bis hohe Laibungstiefe
- Kastenfenster mit massivem Kämpfer
- Zweiflügelige Stulpfenster (innen und außen)
- Senkrecht geführter Rollladen bauzeitlich vorgerichtet, Original im Bestand jedoch nicht mehr vorhanden (jetzt aus Kunststoff)

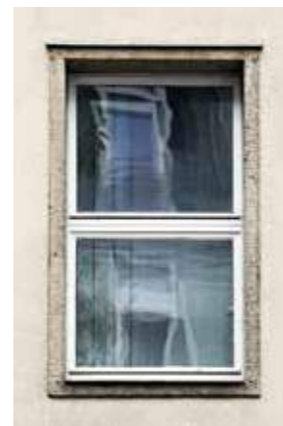
Dargestellt ist eine typische Bestandssituation dieser Gruppe:

- Öffnung mit charakteristischen Faschen und geradem Fensterabschluss
- Mittlere Laibungstiefe
- Kastenfenster mit einfachem Kämpfer
- Zweiflügelig in jeder Ebene
- Bisher kein außenliegender Sonnenschutz vorhanden

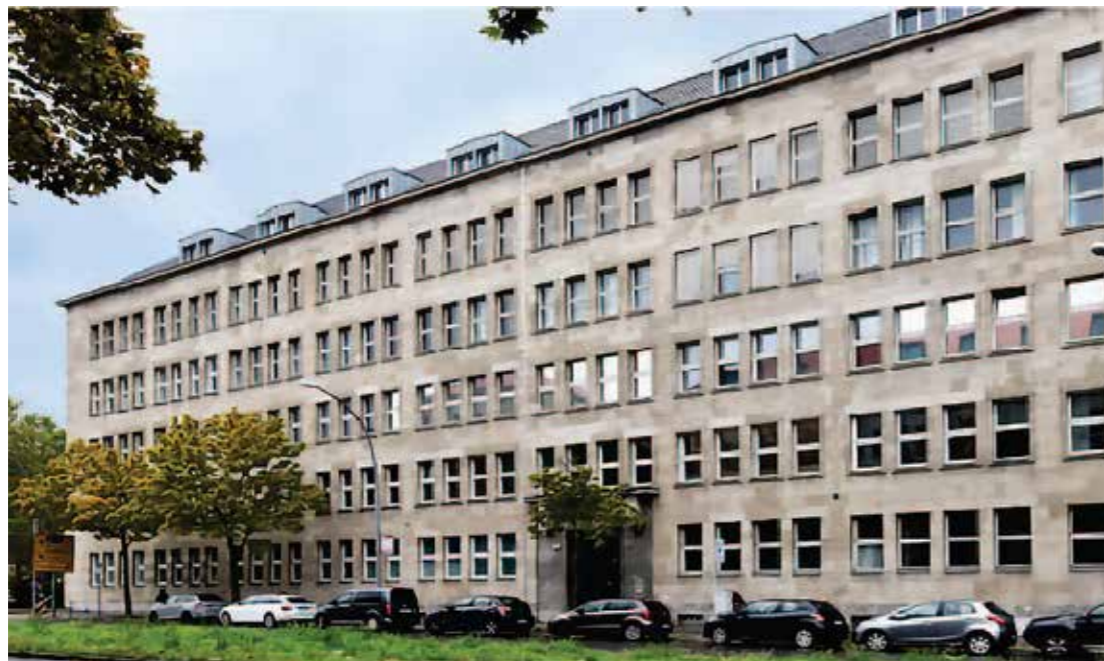
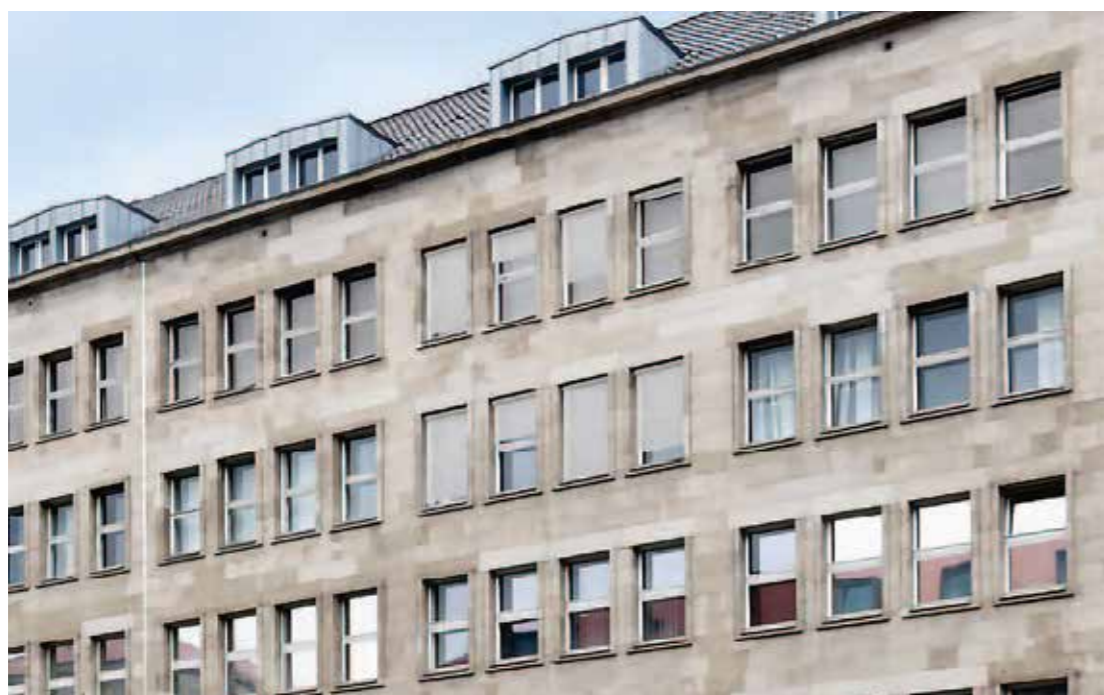
Dargestellt ist eine typische Bestandssituation dieser Gruppe:

- Öffnung mit geradem Fensterabschluss
- Geringe Laibungstiefe
- Mehrscheiben Alu-/Stahlrahmenfenster mit geradem Kämpfer
- Zweimal ein Flügel (Dreh- und Kippflügel)
- Rahmen und Fenster in einer Ebene
- Bisher kein außenliegender Sonnenschutz vorhanden
