Projekt Werneuchener Wiese

Ergebnis der Begutachtung zweier Wurzelsuchschachtungen quer zu einem doppelreihigen Eschenjungbaumbestand, parallel zur Kniprodestraße verlaufend, in Relation zu den dort geplanten, baulichen Maßnahmen => Herstellung eines befestigten Weges zwischen den beiden Gehölzreihen

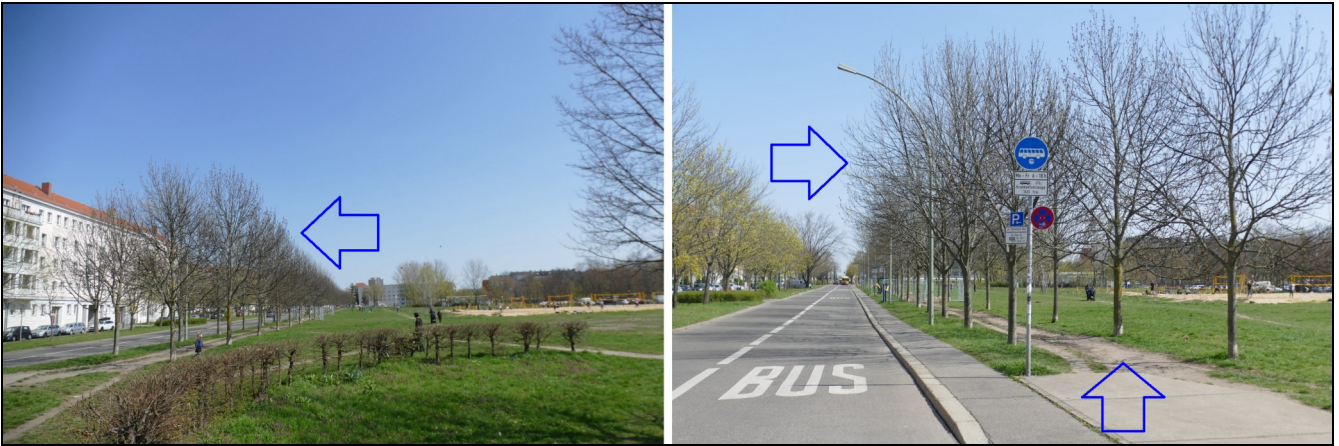
Bild Nr. 1: doppelreihiger Eschenbestand, nordwestlich der Werneuchener Wiese, parallel zur Kniprodestraße verlaufend.

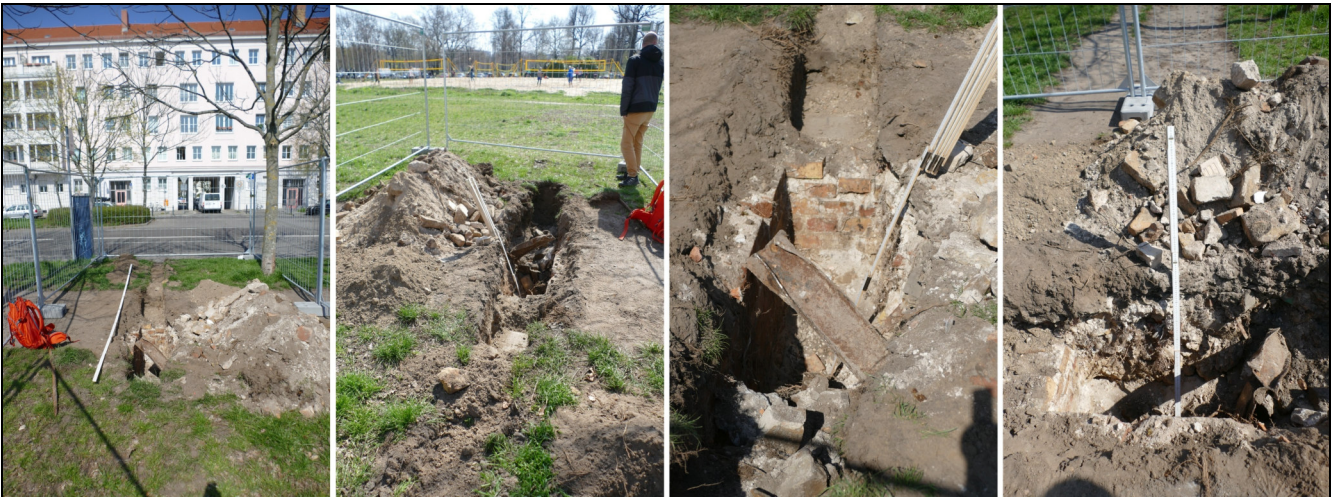
Es liegt kein Tiefenstreben der Wurzeln sondern eine hohe Konzentration in einer Tiefe von 0 cm bis 50 cm vor. Dies ist ursächlich darin begründet, dass nach rund 50 cm Tiefe bereits alte Fundamente sowie ein stark bauschutthaltiger Untergrund vorhanden sind.

Bild Nr. 2: erster, südwestlicher der beiden Suchschachtungsverläufe. Der hohe Bauschuttanteil sowie die in rund 50 cm Tiefe beginnenden, alten Fundamente sind gut erkennbar. Es liegt eine Wurzelkonzentration der Eschen in Tiefenhorizonten von 0 cm bis 50 cm vor.

Würde man im Zuge der baulichen Maßnahmen eine Baumreihe erhalten und die andere entnehmen, fiel der Eingriff in den Wurzelbereich der Eschen deutlich moderater aus, so dass ein Erhalt der Gehölze einer Baumreihe und die Herstellung des befestigten Weges zusammen möglich sind, wenn entsprechend baum-/wurzelschonend gearbeitet/geplant werden würde: Hierbei sollten folgende Sachverhalte beachtet werden:

- die der Baumreihe zugewandte Seite des neu zu erstellenden Weges sollte so weit wie möglich von diesem entfernt sein. Drei Meter Abstand wären ein sehr guter Wert, zwei Meter sind bei Jungbäumen ebenfalls noch möglich.
- als Ausgleich für den eintretenden Wurzelverlust sollte eine leichte Kronenreduktion erfolgen. Da es sich noch um Jungbäume handelt, sollte diese sehr moderat ausgeführt werden.
- zur Stärkung der Vitalität sollten die Gehölze nach Abschluss der Baumaßnahme die folgenden zwei bis drei Jahre zusätzlich gewässert und gedüngt werden.
- bei Realisierung der Baumaßnahme und Erhalt einer Baumreihe sollten nach Abtrennung der Wurzeln in Richtung des neuen Weges Wurzelsperren eingebaut werden, damit es nicht zum Ein-/Unterschwamm der Eschenwurzeln in den Unterbau des neuen Weges kommt.

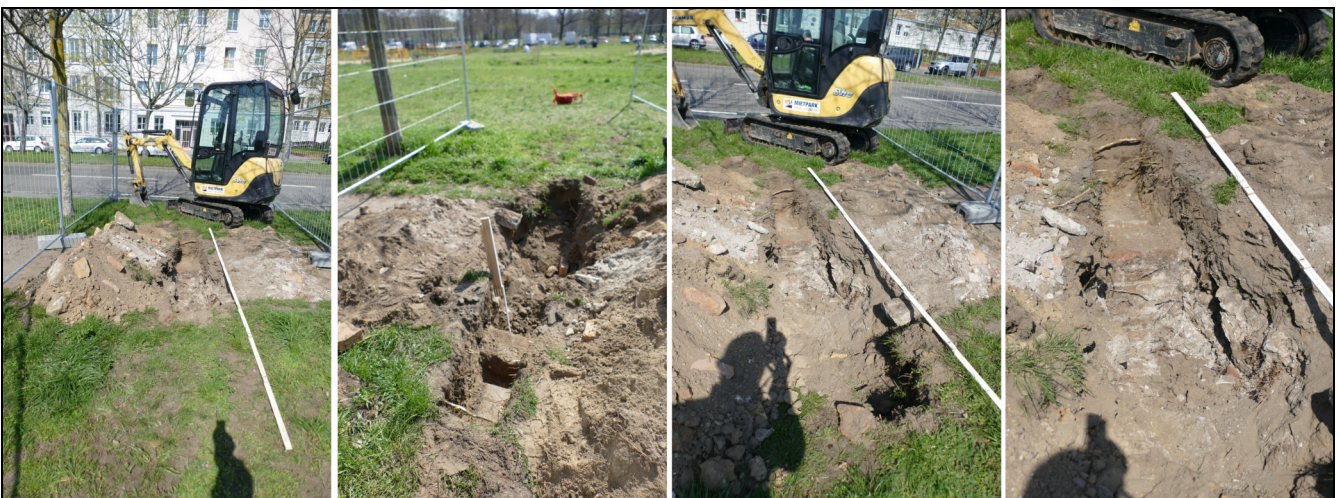
Bild Nr. 3: zweiter, nordöstlicher der beiden Suchschachtungsverläufe. Es liegen in Bezug auf den Standort im Boden sowie dessen Durchwurzelung nahezu identische Verhältnisse wie im ersten Suchschachtungsverlauf vor.

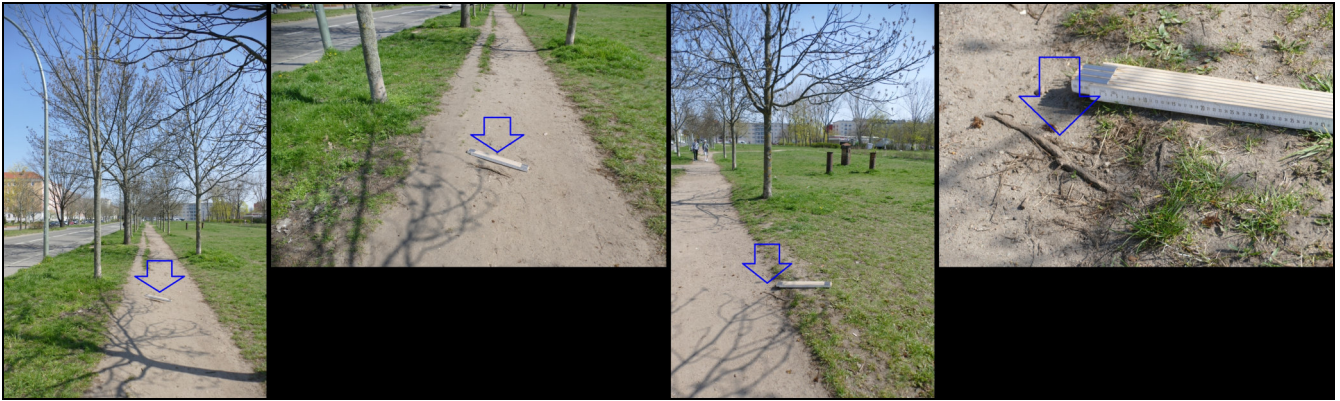
Die Prüfung der Suchschachtungsverläufe sowie die Inaugenscheinnahme des unbefestigten, wilden Weges zwischen den zwei Baumreihen ergab, dass die Gehölze ein ausgesprochen flach und damit zwangsläufig deutlich in die Breite gehendes Wurzelsystem aufweisen.

Bild Nr.4: direkt an der Oberfläche verlaufende Wurzeln des doppelreihigen Eschenbestandes.
