Denkmal des Monats

April 2020

Lilien-, Hortensien- und Tulpenblöcke

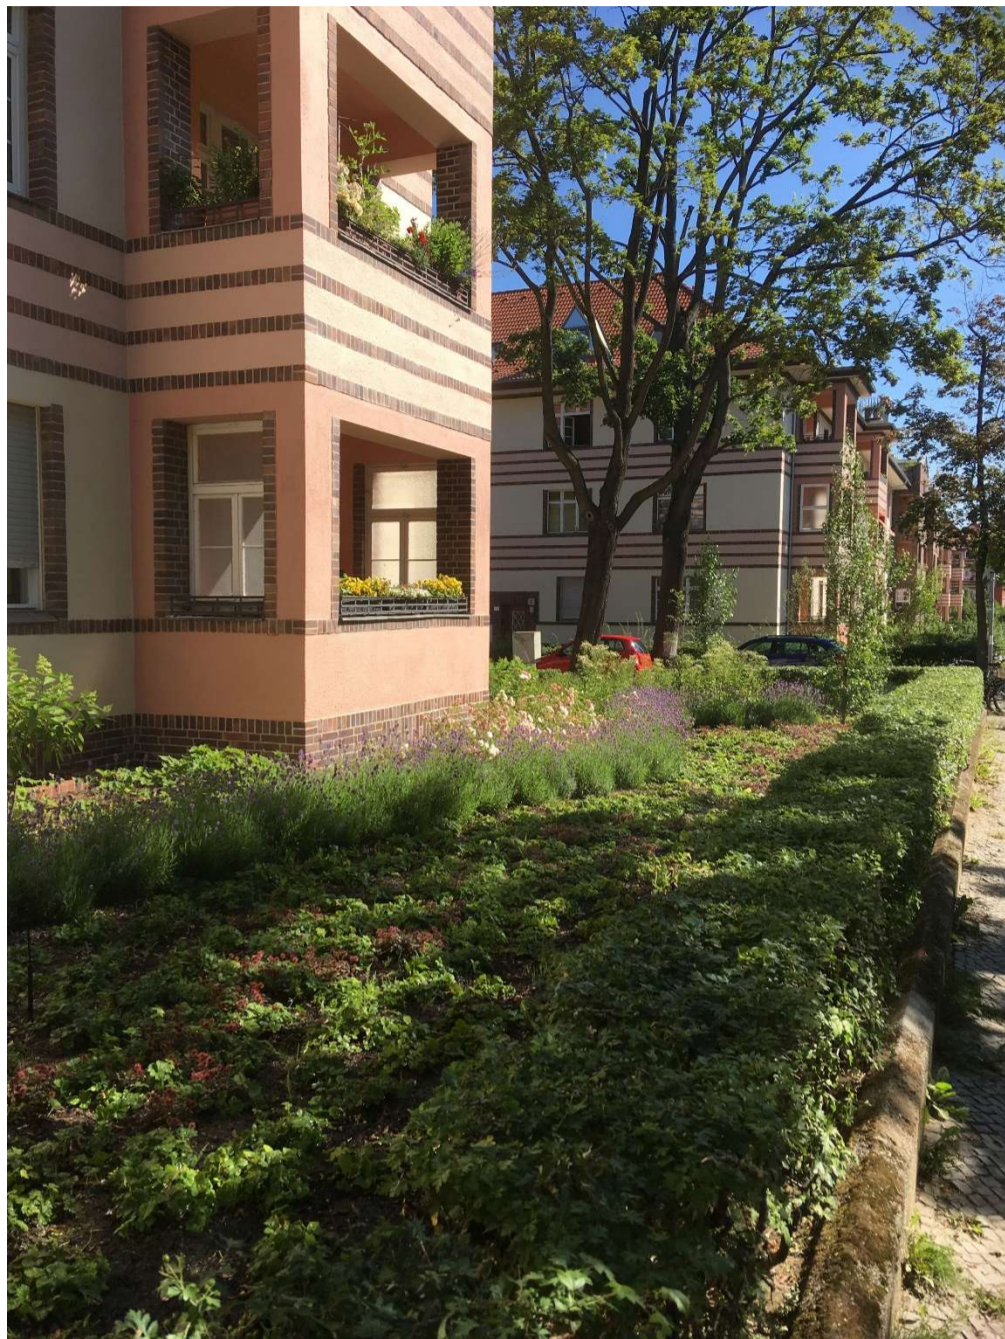
Wer am S-Bahnhof Botanischer Garten aussteigt, kommt unweigerlich an den reich verzierten Häusern des Hortensienplatzes, der Lilien- und Tulpenstraße vorbei, die nach Plänen von Hans Kraffert 1927/1928 erbaut wurden.

Die „bbg Berliner Baugenossenschaft eG“ ließ ab 2017 umfangreiche Fassadenrenovierungen durchführen, in deren Zuge auch die Außenanlagen der beiden Wohnblöcke instandgesetzt und aufgewertet wurden. Die damit betraute Garten- und Landschaftsarchitektin Mona Kerkow sorgte dafür, dass Altes repariert, Historisches wieder aufgebaut, Unzeitgemäßes weitestgehend entfernt und Neuartiges behutsam integriert werden konnte. Um den Nutzungswünschen der Mieter Rechnung zu tragen, wurden zusätzliche Sitzplätze geschaffen, Spielangebote erneuert und das Angebot an Radstellflächen erweitert.

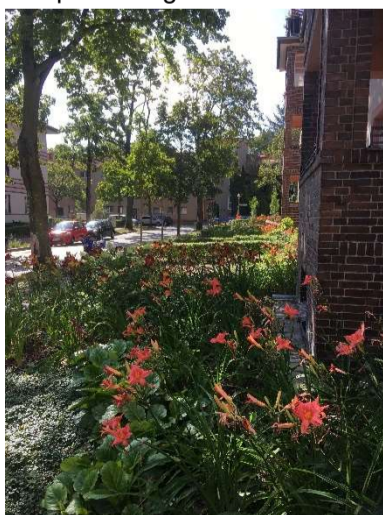
Die repräsentativen Vorgärten wurden in der Tiefe dreigeteilt und großflächig mit einheitlicher Bepflanzung versehen. Sie „beruhigen“ die reich strukturierten Hausfassaden. Das hintere Pflanzbeet besteht aus Solitärs und Begleitstauden. Als Begrenzung erhielt es in Anlehnung an die horizontale Klinkerbänderung der Hausfassade ein durchgehend geschwungenes Staudenband. In der vorderen Hälfte des Beetes wurde der Rasen durch immergrüne, pflegeärmere Bodendecker ersetzt. Jeder Straßenzug erhielt seine eigene Pflanzenkombination. Für die Auswahl der Pflanzen waren vor allem die Straßenbezeichnungen Programm. Als Leitpflanzen dienen Hortensien und in der schattigen Tulpenstraße zusätzlich Rhododendren, die von Herbstanemonen, Silberkerzen und Tag-Lilien je nach Straße begleitet werden. Beete vor den Balkonen wurden mit Rosen oder mit kleinen Hortensien bestückt. Die Staudenbänder bestehen je Straße und Sonnenverhältnissen aus einer Pflanzenart: Lavendel in der sonnigen Hortensienstraße, Bergenien in der Lilienstraße und Funkien in der Tulpenstraße. Unterbrochen wird das Staudenband immer dort, wo die Häuser wie Risalite hervortreten und „durchgeklinkert“ sind. Die ihnen vorgelagerten Beete wurden vollflächig mit Begleitstauden um Solitärs herum bepflanzt. Am Hortensienplatz sind die Beete wesentlich kürzer, sie wurden im Rhythmus der Fassadenaufteilung mit Pflanzen ebenso vollflächig bestückt. Tulpen wurden in allen Vorgärten außer in der schattigen Tulpenstraße gesetzt. Straßenecken und das Ende der Blockrandbebauung wurden ehemals durch Birken betont. Dort wo sie heute ausgefallen sind, werden sie durch Säulenbirken und je einem immergrünen Cotoneaster ersetzt. Wichtig war es, dass die Vorgärten neben den Bodendeckern über immergrüne Pflanzen im Winter attraktiv bleiben. Die Auswahl der Blütenfarben richtete sich nach den Farben der Hausfassaden.

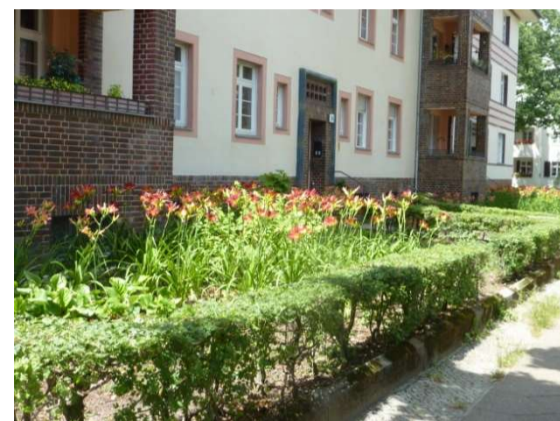
Die zwei Wohnblöcke lassen sich als eine „halbe“ Blockrandbebauung mit kleinerem Innenhof und einer geschlossenen Blockrandbebauung mit einem größeren Innenhof beschreiben. Was in den Vorgärten bereits durch Treppen vor den Hauseingängen und durch höhere Klinkersockel in der Tulpenstraße sichtbar ist, tritt in den Innenhöfen noch deutlicher zutage. Die Tulpenstraße liegt im Vergleich zur Hortensienstraße wesentlich tiefer, sodass die Rasenflächen teils mit sehr steilen Böschungen versehen sind. Das Alter der Anlage zeigt sich vor allem in den alten Bäumen wie Birken, Flügelnuß und Linden auf großen Rasenflächen. Historisch ist ein umlaufender Rundweg, der die rückwärtigen Hauszugänge erschließt. Zudem waren alle Rasenflächen wie die Vorgärten von einer Weißdornhecke gerahmt, die im großen Hof teils bis zu 90 % wiederhergestellt werden musste.

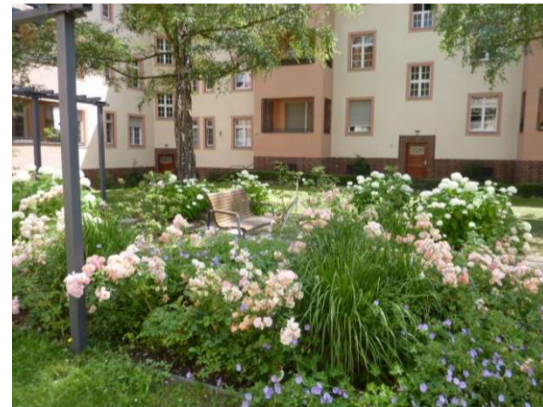
Um die Aufenthaltsqualitäten in den Höfen zu erhöhen, wurden extra für diese Anlage zurückhaltend gestaltete Kleinarchitekturen entworfen. Die Materialien sind in Farbe und Form den vorgefundenen historischen Vorbildern nachempfunden. In „Blattform“ gepflasterte Sitzflächen erhielten einreihige Metallpergolen mit Kletterpflanzen, um die Einsehbarkeit zu verringern. An einem Spielplatz wurde eine marode Klinkerstützmauer abgerissen und nach historischem Vorbild mit den

vorhandenen Betonabdeckungen wieder hergestellt und mit einer neuen Glasdach-Pergola versehen. Für einzelne Radstellplätze wurden transparente Unterstände entwickelt. Die Müllplätze waren teils neu zu ordnen und abzuschirmen. Hierfür wurden Klinkermauerscheiben mit historisch nachempfundenen Geländern und neuartige Pergolen auf Klinkerpfählen mit Metallbögen errichtet.
