# Denkmal des Monats

Juli 2020

## Haus Spemann am Ostpreußendamm

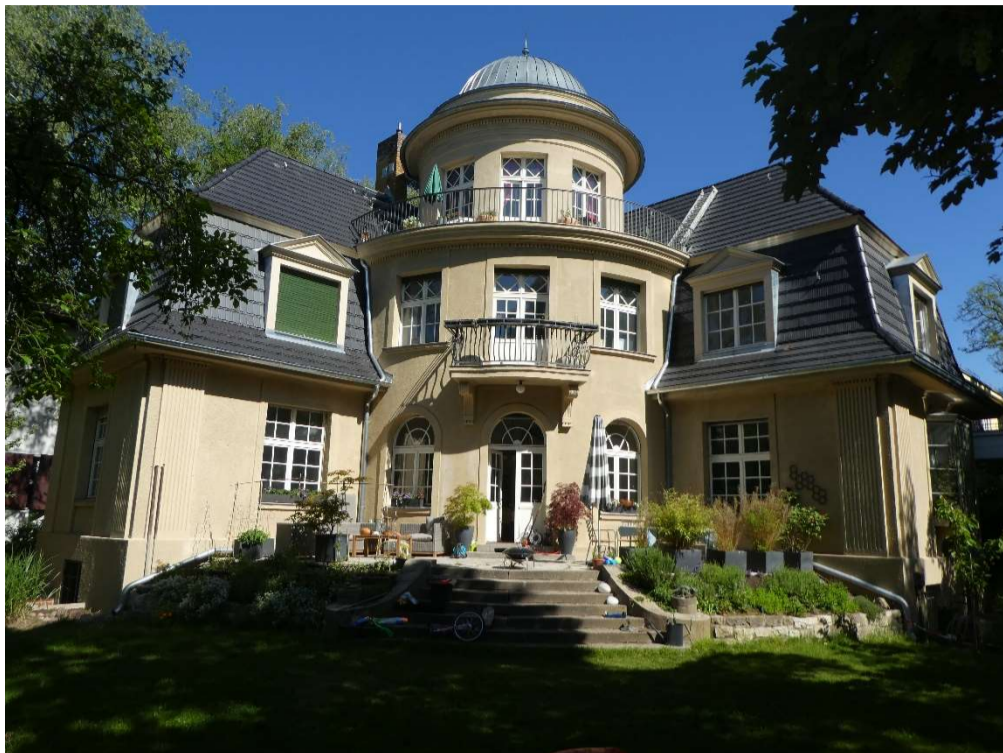
Den Architekten gelang das Gebäude auf dem für damalige Verhältnisse kleinen Eckgrundstück so zu platzieren, dass es sich repräsentativ zur Straßenecke öffnet und ausreichend Raum für eine Gartenanlage lässt.

Die Lösung war nicht neu. Schon im französischen Barock gab es das Motiv von zwei rechtwinklig zu einander liegenden Flügeln, die durch einen runden Mittelpavillon mit Treppenhalle verbunden sind. Das Motiv wurde später oft aufgegriffen. Ein bekanntes Beispiel findet sich in unserem Bezirk mit dem Haus Freudenberg von Hermann Muthesius in der Potsdamer Chaussee aus dem Jahr 1908. Ebenso dem französischen Barock entlehnt sind das dunkle Mansarddach und die Fenstertüren (Portes-fenêtres), während die aufwändig gestalteten Frontispize mit Zahnleiste an der Gebäuderückseite dem Klassizismus zuzuordnen sind.

Die Kuppel als Point-de-vue an der zum Gemeindepark führenden Bäkestraße verleiht dem Gebäude ein herrschaftliches Aussehen und hebt sich von den in Lichterfelde für Ecklösungen favorisierten Türmen (siehe DdM 07/2016) ab.

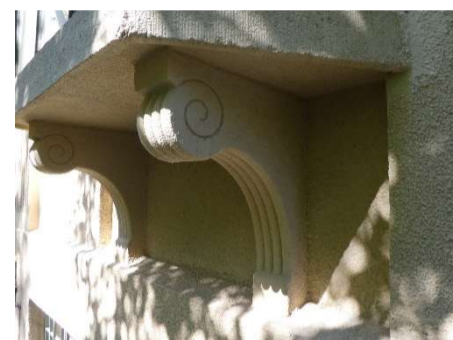
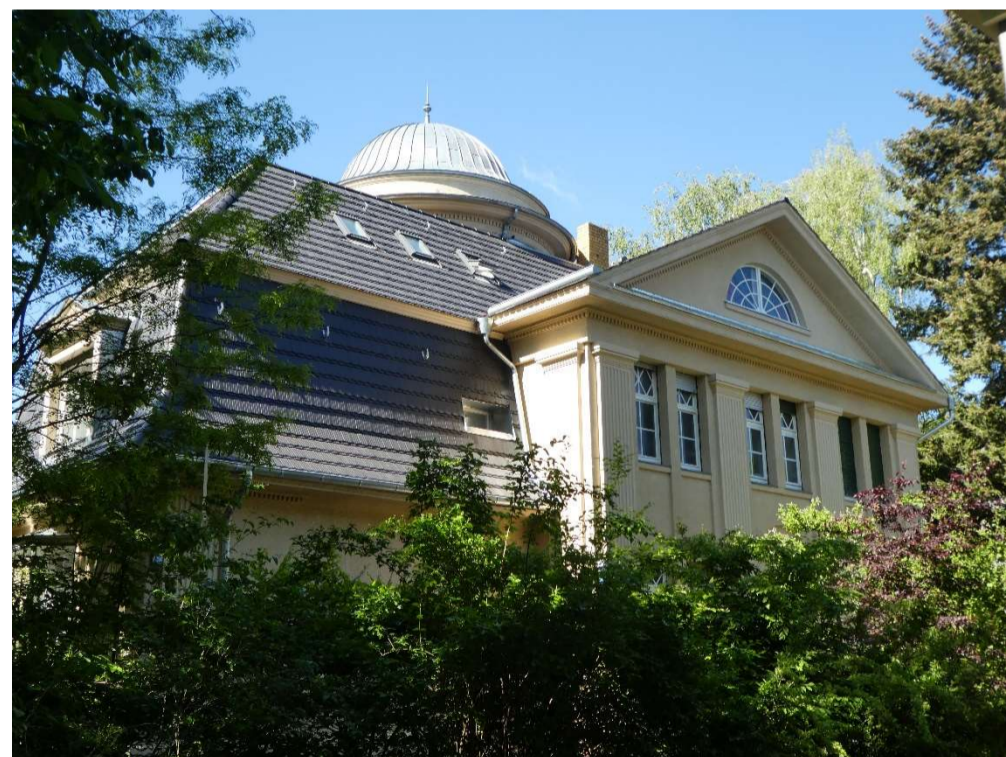
Nachdem die Grundrisslösung geklärt war, mussten Fassade und Dach instandgesetzt werden. Hier galt es, den zwar bauzeitlichen, aber stark verschmutzten Putz in möglichst großen Teilen zu erhalten. Er wurde nicht deckend gestrichen, sondern lediglich mit einer farbigen Lasur aufgefrischt. Bei der Dachsanierung gab es eine böse Überraschung: Als man die Dachdeckung zur Erneuerung abnahm, stieß man auf einen Brandschaden aus Kriegzeiten, der damals so notdürftig repariert wurde, dass die Standsicherheit nicht mehr gewährleistet war. Zusätzlich zur neuen Eindeckung musste nun auch ein Teil des Dachstuhl ausgetauscht werden, was zu erheblichen Mehrkosten führte.

Als die Villa vor 5 Jahren zum Verkauf angeboten wurde, bot sich allerdings ein trauriges Bild: bröckelnder Putz, Wasserschäden an der stark verschmutzten Fassade, dazu ein verwildertes Grundstück. Auch im Inneren war von der einstigen Großzügigkeit nicht viel zu erkennen. Das für eine Familie geplante Gebäude war in vier Wohnungen aufgeteilt. Der Bau einer Garage aus den 1950er Jahren wertete das Grundstück nicht auf. Das Haus wurde von zwei Familien gekauft. Gesche Günther, die gleichzeitig Eigentümerin und Architektin ist, übernahm die Planung für den Umbau.

Die neuen Eigentümer befreiten das Haus zunächst von nicht bauzeitlichen Ein- und Anbauten. Ziel war es, zwei abgetrennte Wohneinheiten zu schaffen. Die Voraussetzungen dafür waren günstig, da das Haus neben dem Haupteingang über einen separaten Dienstboteneingang verfügt. Um die im runden Mittelbau gelegene Wohndiele mit Treppenzugang ins Obergeschoss nicht zu stören, entschied man sich für eine vertikale Teilung in zwei unterschiedlich große Wohneinheiten. Diese Lösung vermied mehr Eingriffe als eine geschossweise Teilung. Jede Partei kann einen Flügel separat nutzen. Die Wohndiele, die als Herzstück des Hauses unangetastet bleiben sollte, wurde der größeren Wohnung zugeschlagen.
