EVM
 Aufstockung und
 energetische Sanierung
 der Wohnbebauung
 Mariendorfer Damm
 12107 Berlin
 OT Mariendorf

Neubau eines
Mehrfamilienhauses mit
Pflege
Mariendorfer Damm
187,189,191
12107 Berlin

Entwässerungskonzept zum Bauvorhaben Mariendorfer Damm 187 – 191

Revitalisierung der Wohnhausgruppe 58

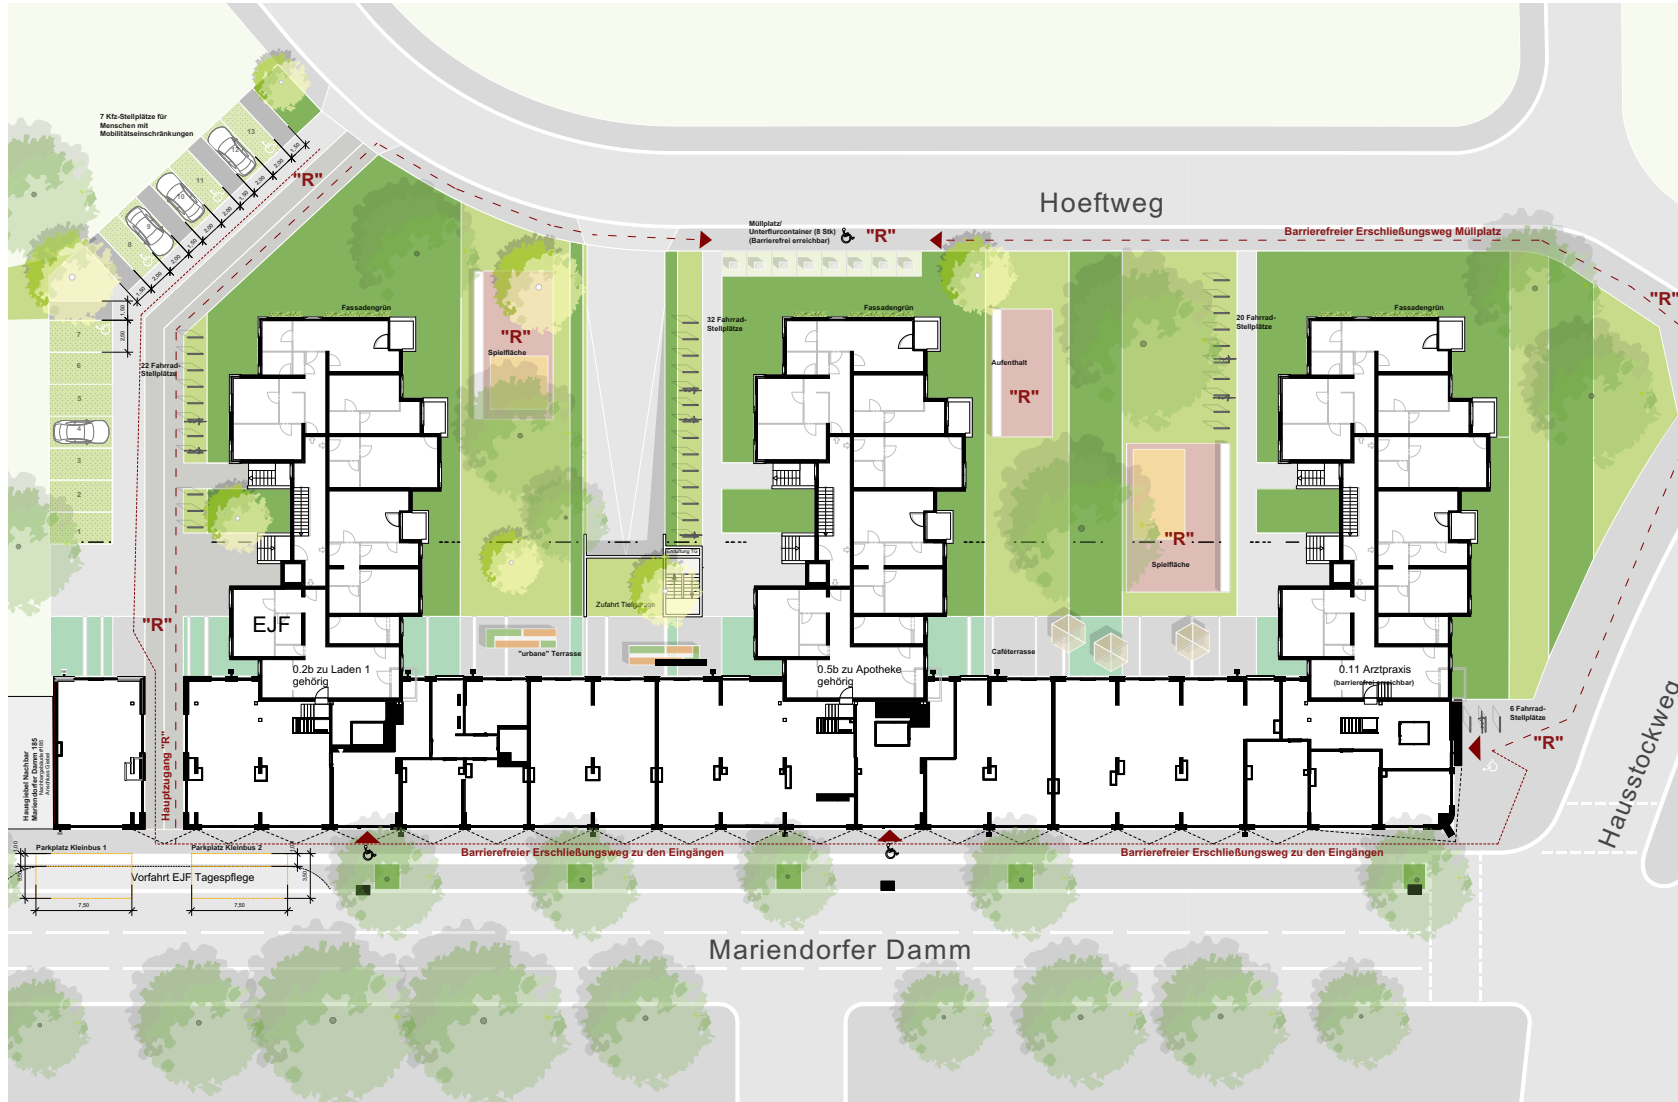
Anlage 4a: Grün- und Freiflächenplan (maßstablos)

- Pflanzfläche (Gräser/ Stauden)
- Rasen
- Rasenpflaster
- Spielfläche
- Betonplattenbelag
- Asphalt
- Asphalt Bestand mit Farbprint
- Bestandsbaum
- Baum Neupflanzung
- Fasadengrün:
(Akebia quinata, Parthenocissus quinquefolia)

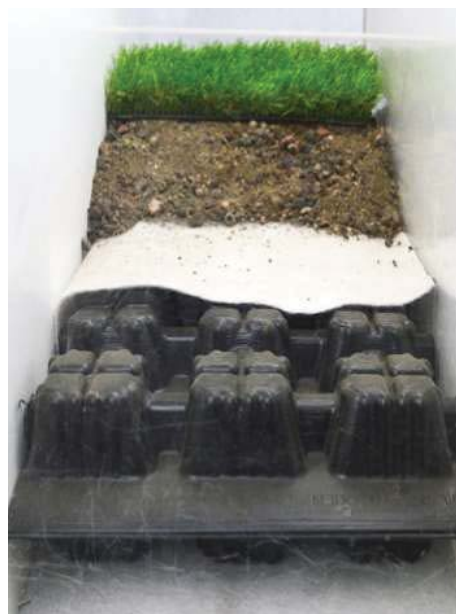
Dach,Neubau 187-WRB80f (262,00 m²)*

Abfluss Dränschicht fließt nach Rigole

Substrattyp: Boden Substrat Typ e

Substratstärke: 0,15 m

Dicke: 0,08 m

Gesamtspeichervolumen**: 18,86 m³

max. Einstauereignis: 0,07 m

max. Abfluss: 0,20 l/s

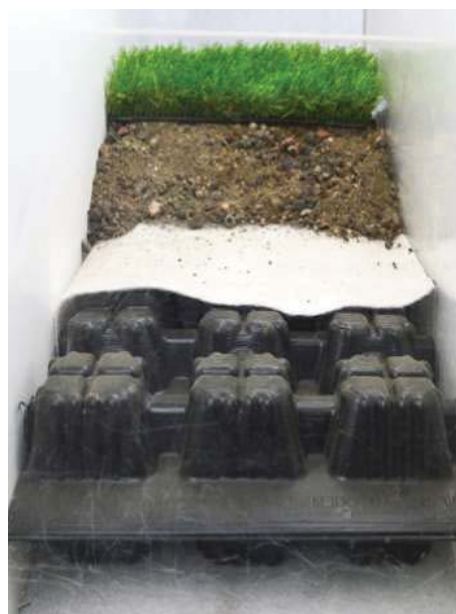
**Dach,Neubau 189-WRB80f (262,00 m²)***

Abfluss Dränschicht fließt nach Rigole

Substrattyp: Boden Substrat Typ e

Substratstärke: 0,15 m

Dicke: 0,08 m

Gesamtspeichervolumen**: 18,86 m³

max. Einstauereignis: 0,07 m

max. Abfluss: 0,20 l/s

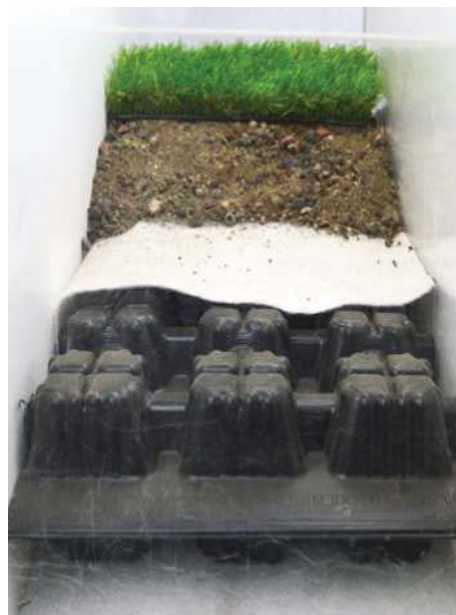
Dach,Neubau 191-WRB80f (178,00 m²)*

Abfluss Dränschicht fließt nach Rigole

Substrattyp: Boden Substrat Typ e

Substratstärke: 0,15 m

Dicke: 0,08 m

Gesamtspeichervolumen**: 12,82 m³

max. Einstauereignis: 0,08 m

max. Abfluss: 0,10 l/s

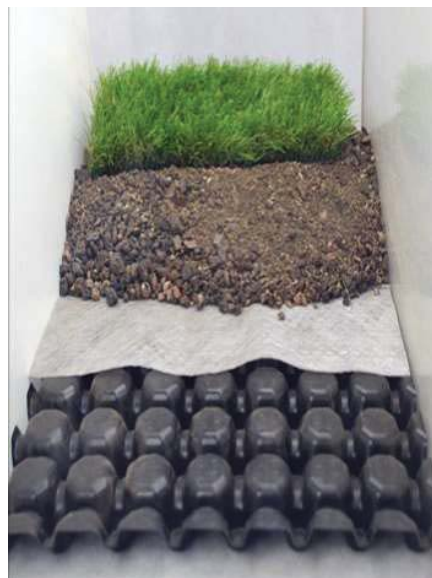
**Dach/Bestand 187 FKD25 (273,00 m²)***

Abfluss Dränschicht fließt nach Rigole

Substratstärke: 0,08 m

Dicke: 0,03 m

max. Abfluss: 7,30 l/s

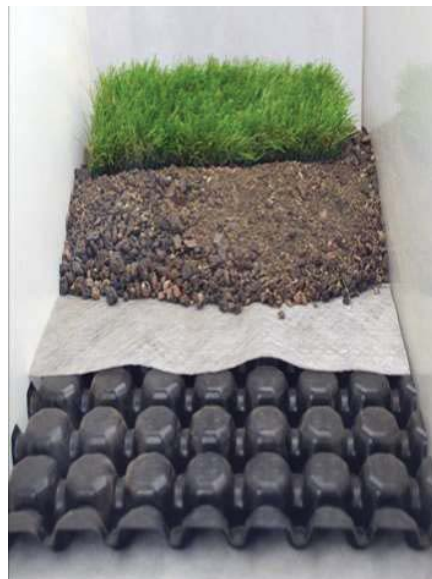
Dach/Bestand 189 FKD25 (273,00 m²)*

Abfluss Dränschicht fließt nach Rigole

Substratstärke: 0,08 m

Dicke: 0,03 m

max. Abfluss: 7,30 l/s

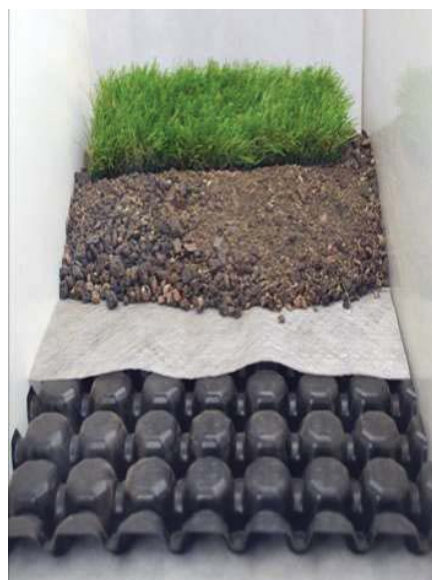
**Dach/Bestand 191-1 FKD25 (273,00 m²)***

Abfluss Dränschicht fließt nach Rigole

Substratstärke: 0,08 m

Dicke: 0,03 m

max. Abfluss: 7,30 l/s

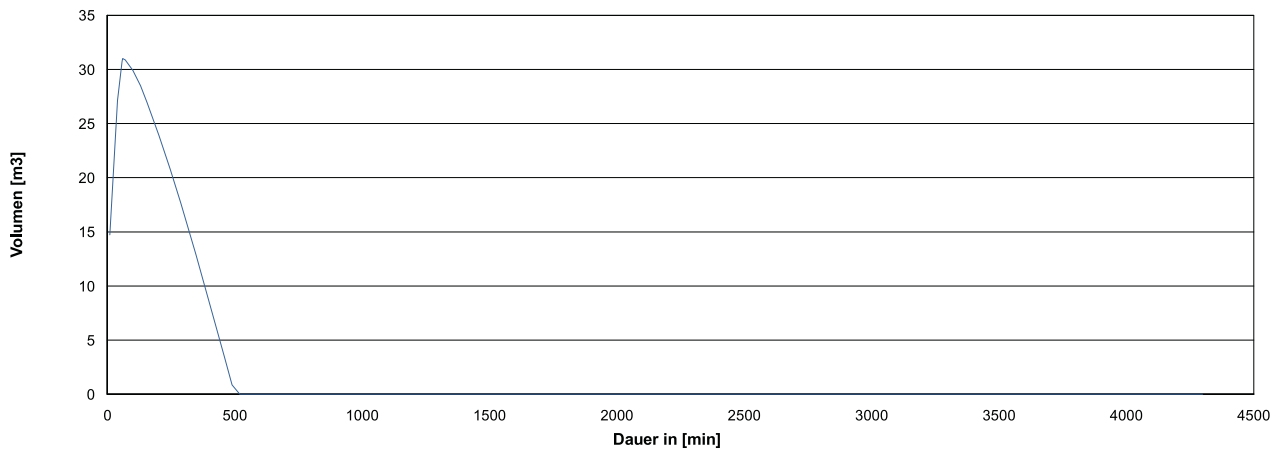
Kennlinie des Einstauverhaltens

Dimensionierung				Dimensionierung mit :	Ae
	Zuschlagsfaktor fz	1,15	-	Abminderungsfaktor	1,00 -
	Überlaufhäufigkeit	0,03	1/a	vorhandene Entleerungszeit	6,05 h
	vorhandenes Einstauvolumen	32,69	m ³	maßgebende Regendauer	60,00 min
	erforderliches Einstauvolumen	31,01	m ³	maßgebende Regenspende	140,27 l/(s*ha)
	Berechnung Überflutungsnachweis:	Ja		Zusätzlich erforderliches Rückhaltevolumen zur Bemessung in Anlage übernommen:	Ja

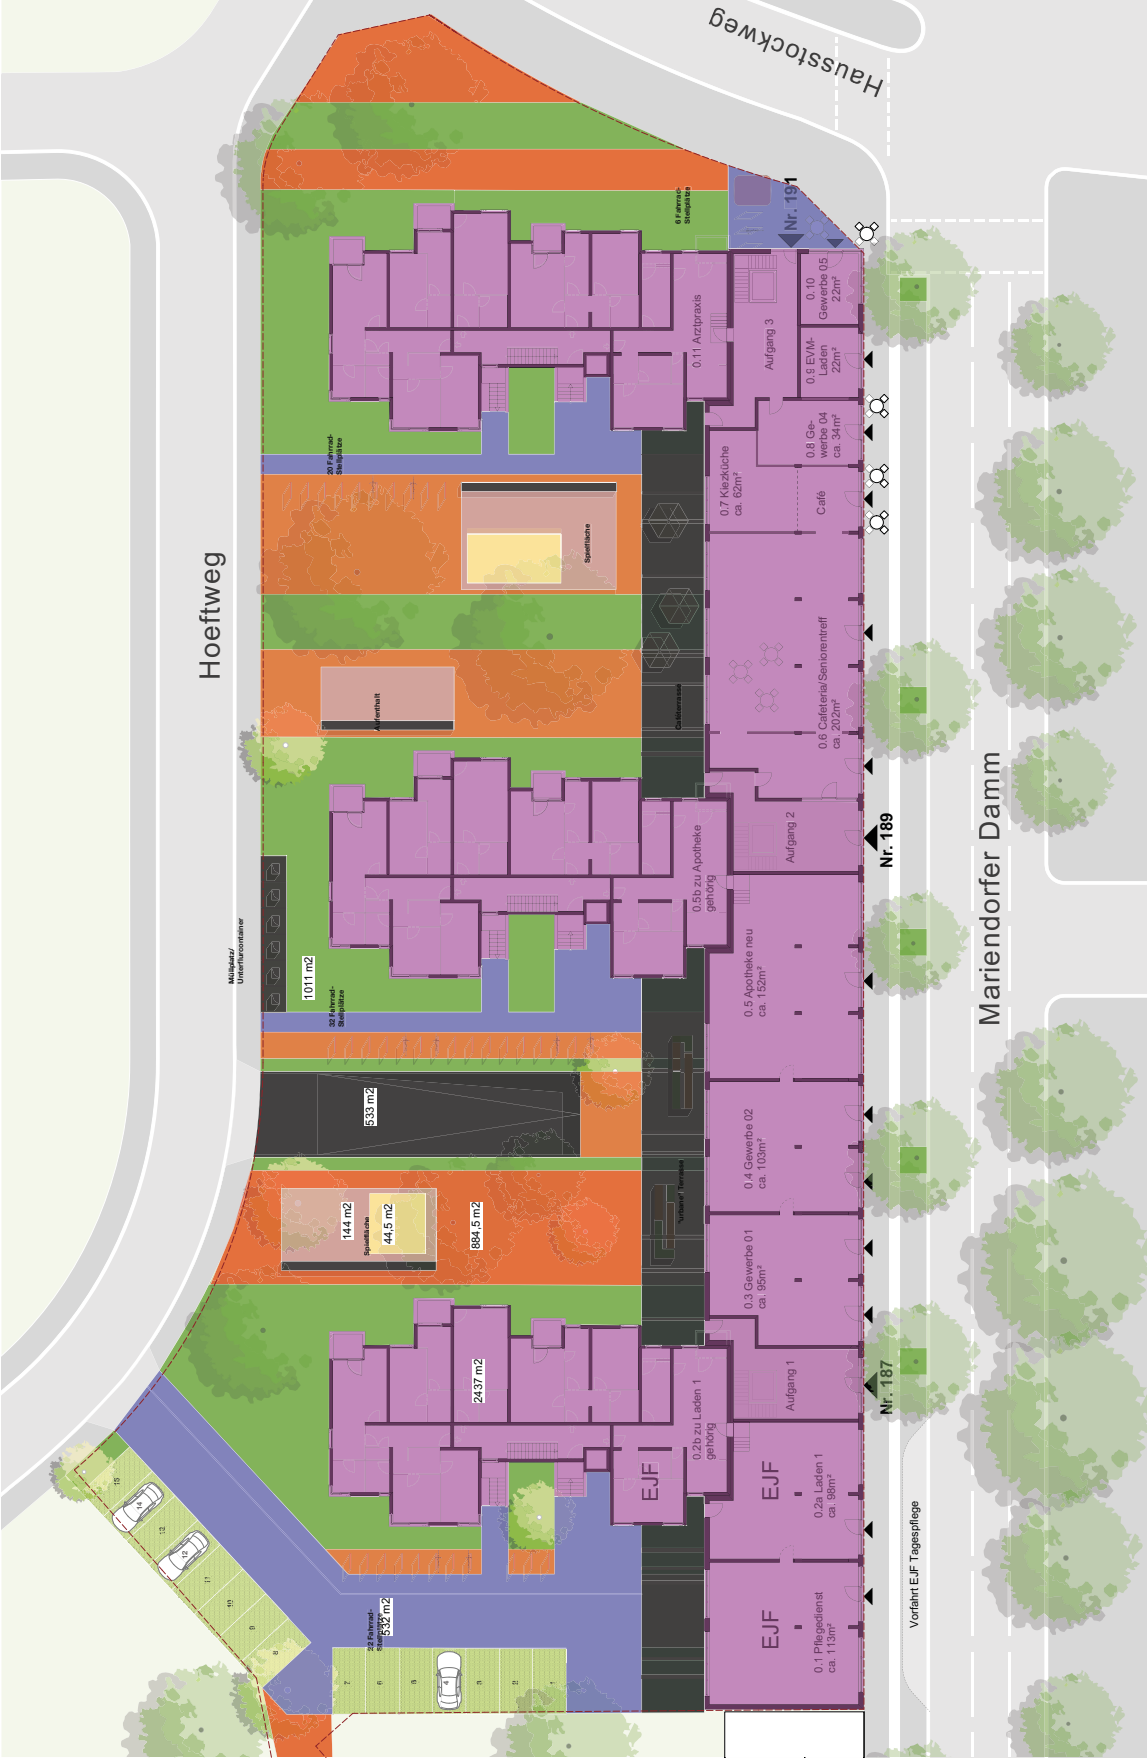
Aussenanlagen Mariendorfer Damm 187 - 191

- Pflanzfläche (Gräser/ Stauden)
- Rasen
- Rasenpflaster
- Wassergebundene Wegetecke
- Betonsteinpflaster
- Asphalt
- Sandspiel
- Grundstücksgrenze
